Asbestinventarisatetest

Gentseleenstraat 11A, 8650 Houthulst

Attestnummer : 20240920-000361.000

Uitgegeven op : 20.09.2024

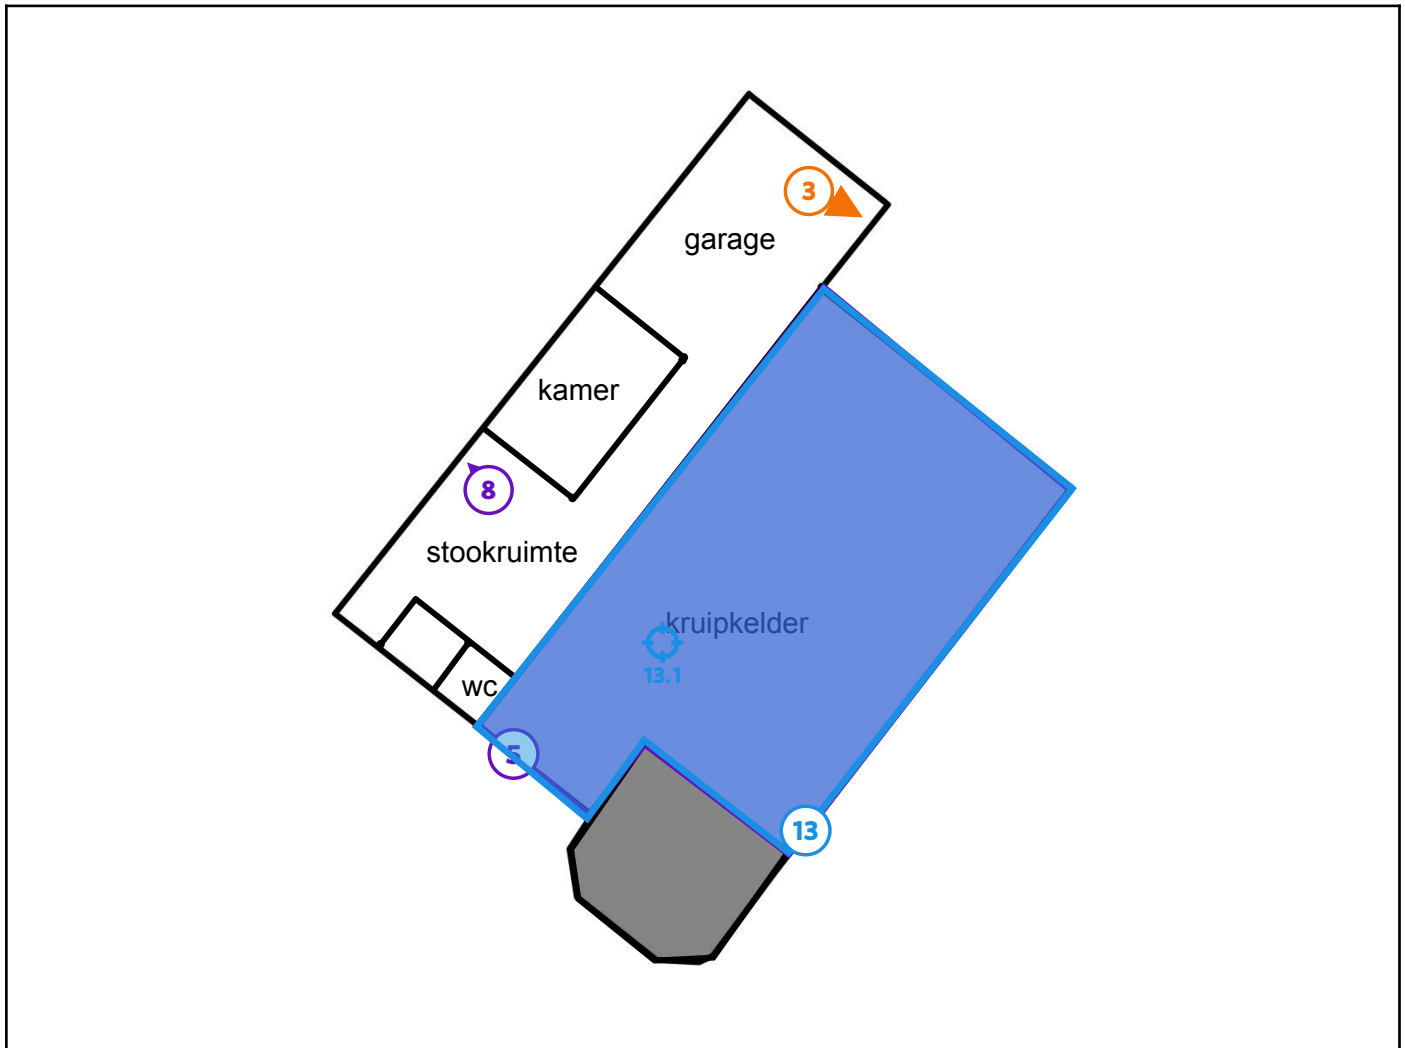
Plan 1.1: Plan kelder

Beschrijving	Type	Actie
3. Elektriciteitsmeter en -uitrusting	Asbestmateriaal	Verwijderen
5. Kruipkelder	Beperking	-
8. Stookolieketel en toebehoren	Advies	-
13. Bitumen omhulsel buizen kruipkelder	Geen asbest	-
13.1 Code: MM04	Puntmonster	-

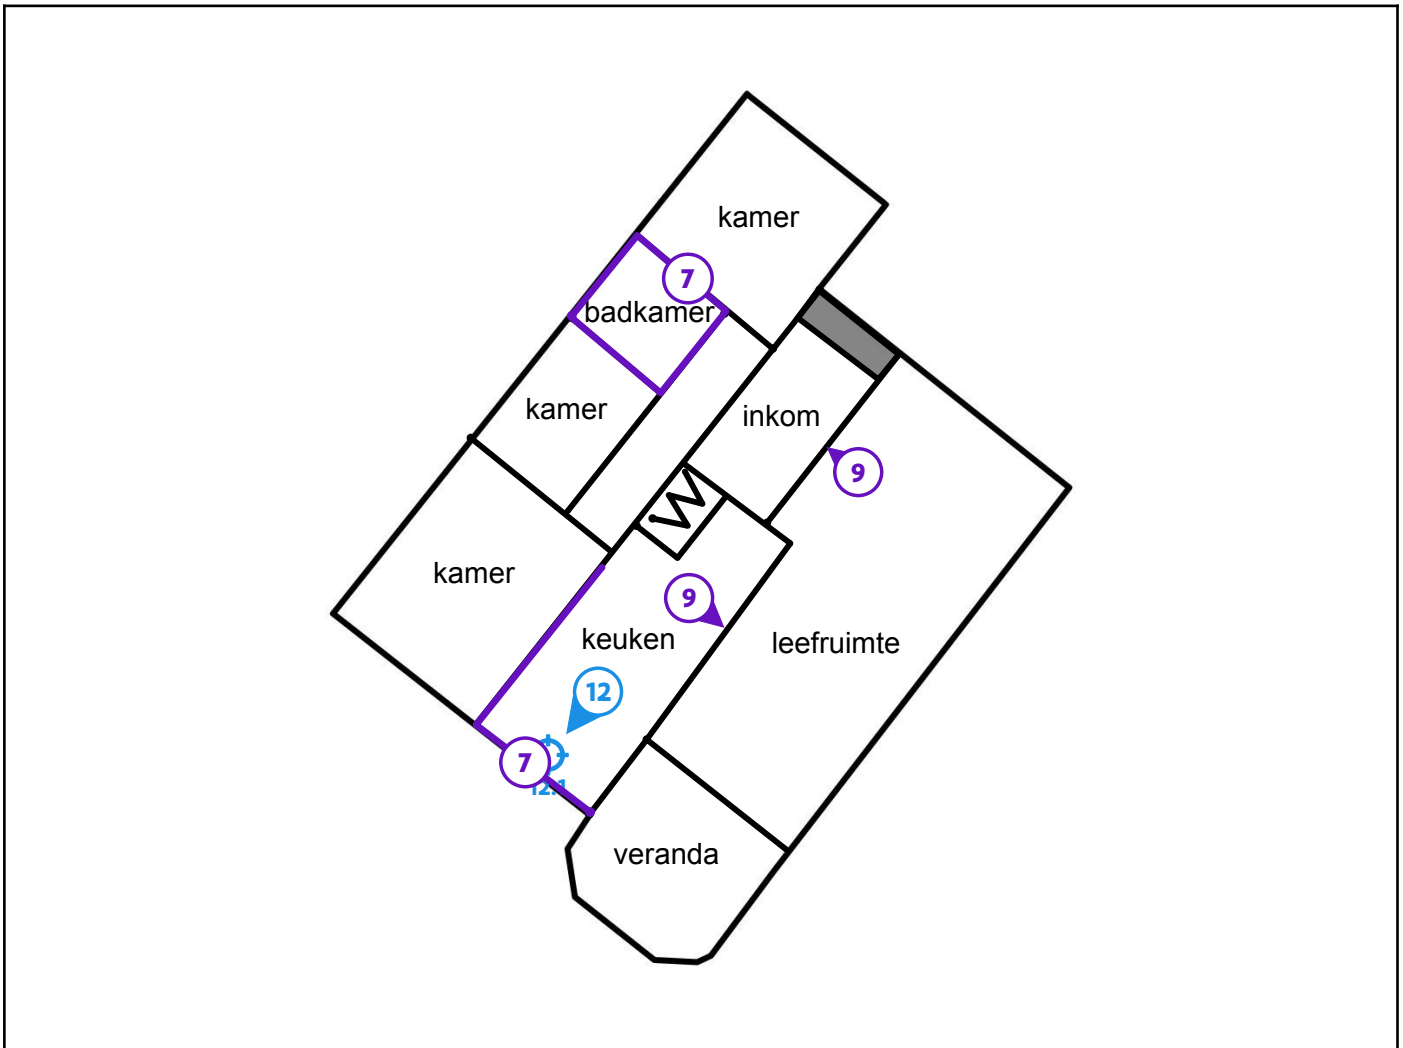
Plan 1.2: Plan gelijkvloers

Beschrijving	Type	Actie
7. Wandtegels	Advies	-
9. Afdichtingskoord kachels	Advies	-
12. Dempplaat spoelbak keuken	Geen asbest	-
12.1 Code: MM03	Puntmonster	-

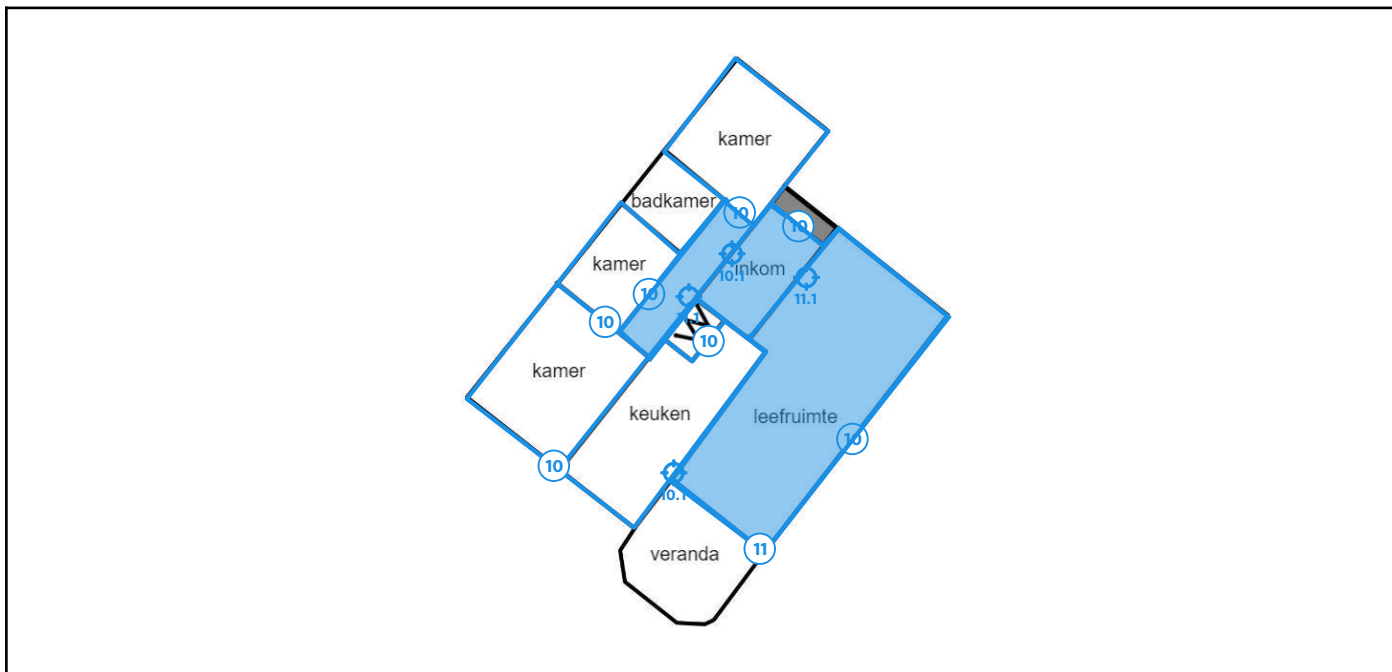
Plan 1.3: Plan gelijkvloers (pleisterwerk)

Beschrijving	Type	Actie
10. Pleisterwerk muren	Geen asbest	-
10.1 Code: MM01	Mengmonster	-
11. Pleisterwerk plafond	Geen asbest	-
11.1 Code: MM02	Mengmonster	-

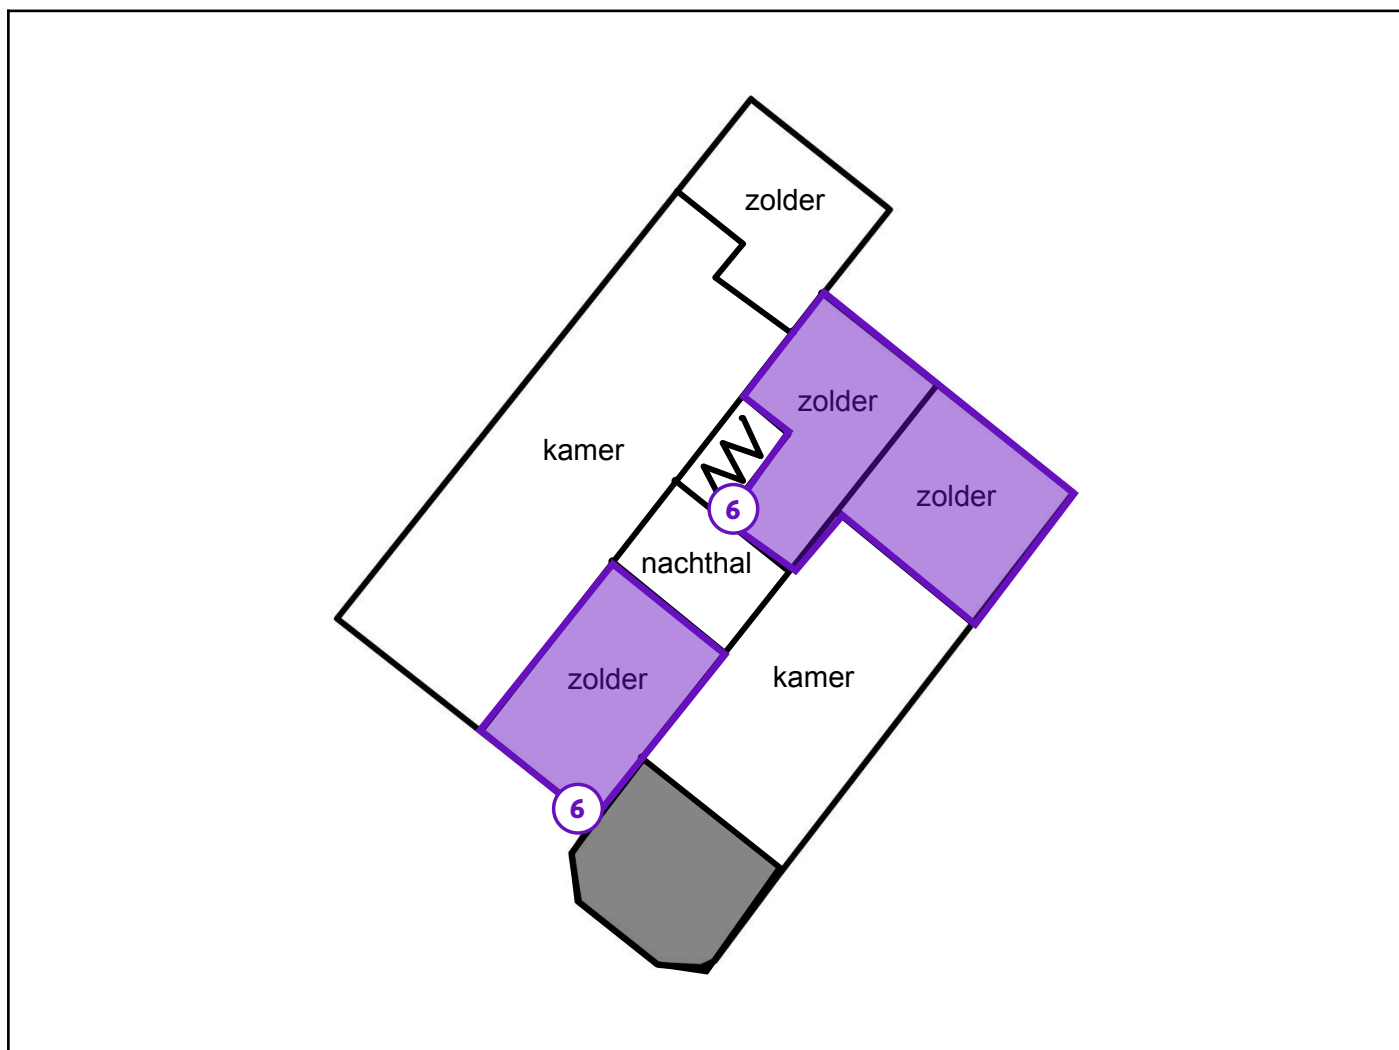
Plan 1.4: Plan verdieping

Beschrijving	Type	Actie
6. Vinylvloer zolders	Advies	-

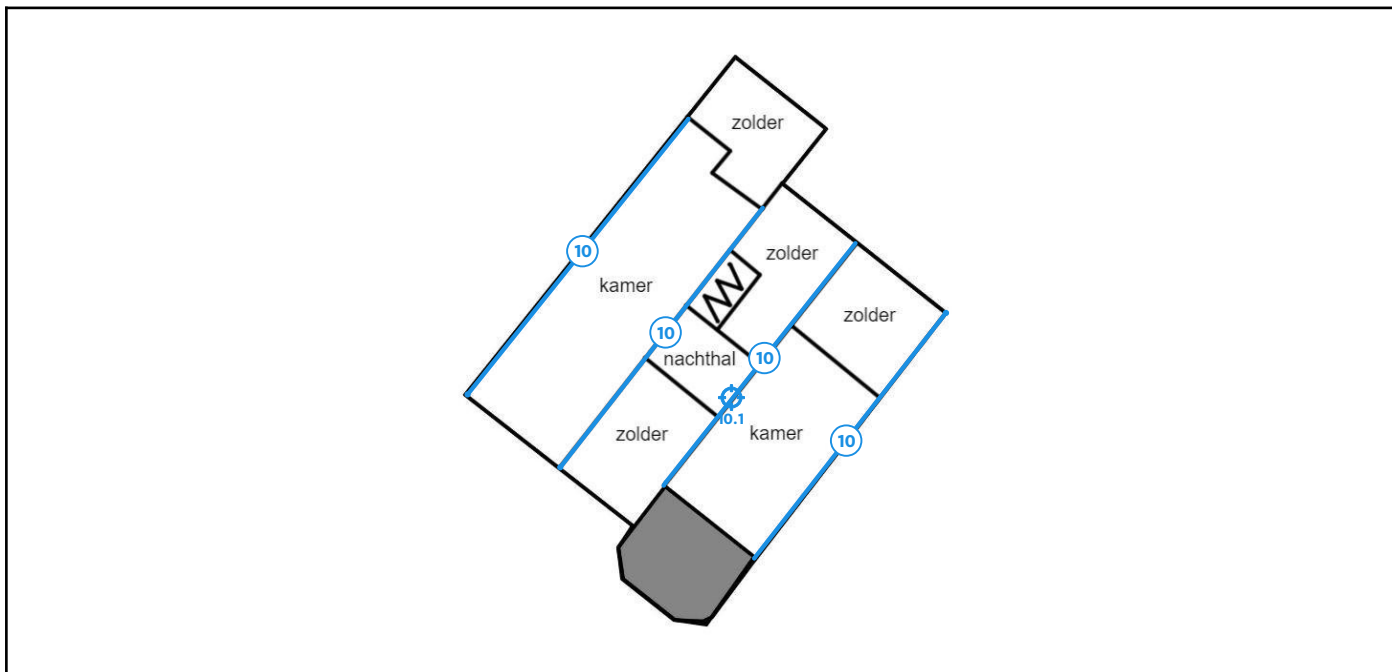
Plan 1.5: Plan verdieping (pleisterwerk)

Beschrijving	Type	Actie
10. Pleisterwerk muren	Geen asbest	-
10.1 Code: MM01	Mengmonster	-

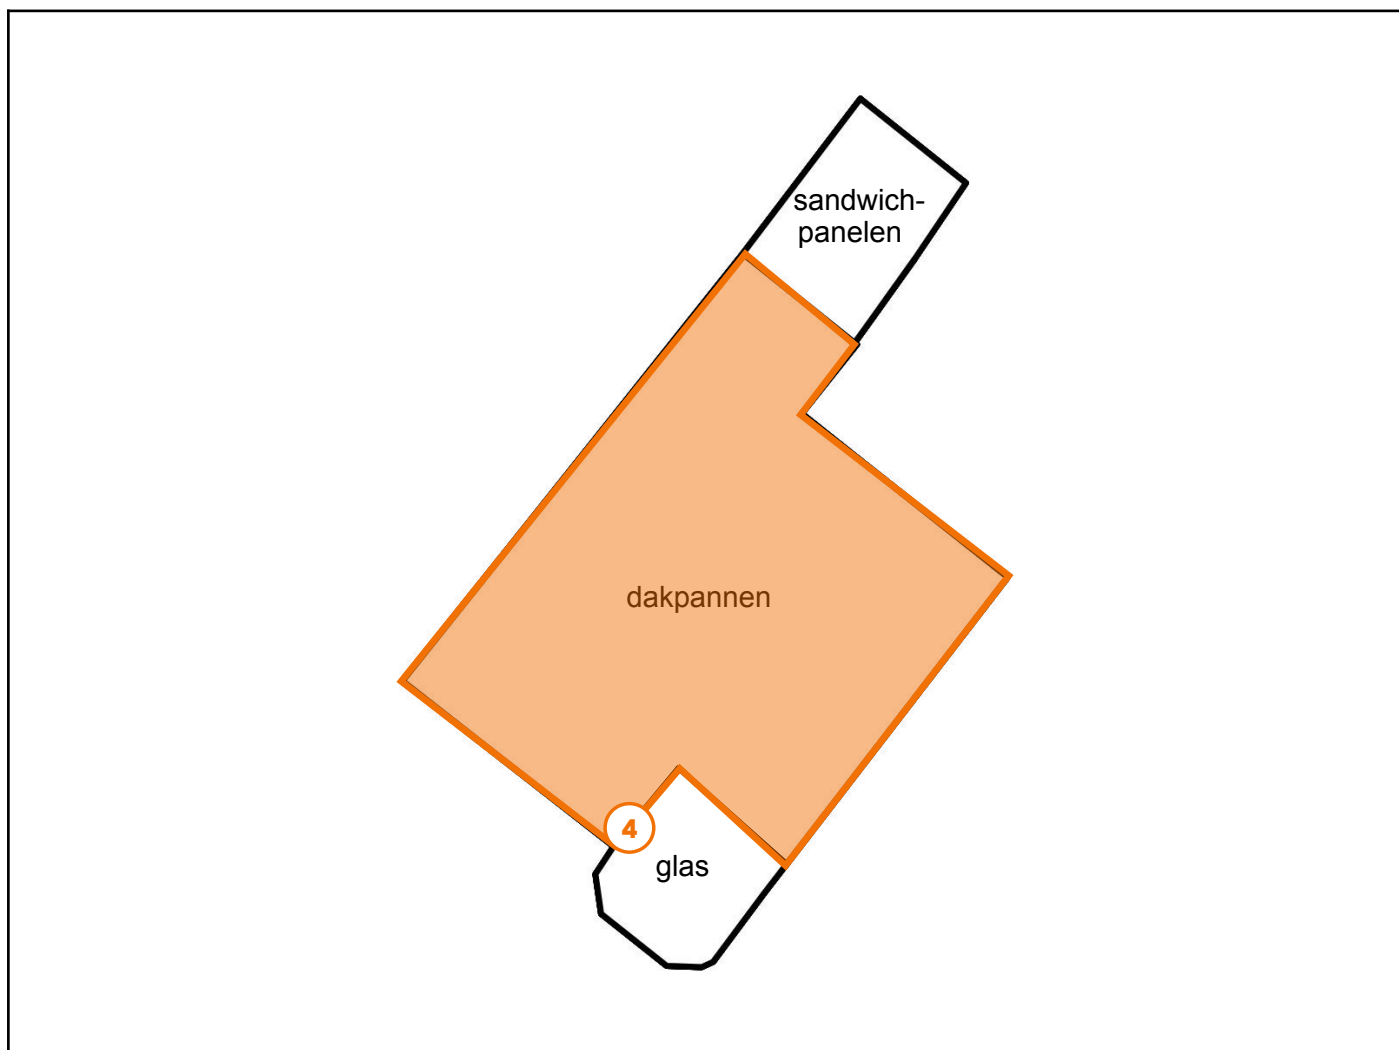
Plan 1.6: Plan daken

Beschrijving	Type	Actie
4. Onderdak woning in menuiserie	Asbestmateriaal	Maatregelen nemen

- Eenvoudige handelingen: mag via doe-het-zelf of door werknemer(s) met opleidingsattest eenvoudige handelingen
De menuiserieplaten mogen via doe-het-zelf of door werknemer(s) met opleidingsattest eenvoudige handelingen verwijderd worden.
- Gebruik steeds PBM's (persoonlijke beschermingsmiddelen) en bevochtig het materiaal voor verwijdering.
- Beschadig het materiaal niet en gebruik geen machines met hoge snelheid (boor, zaag, slijpmachine, etc.)

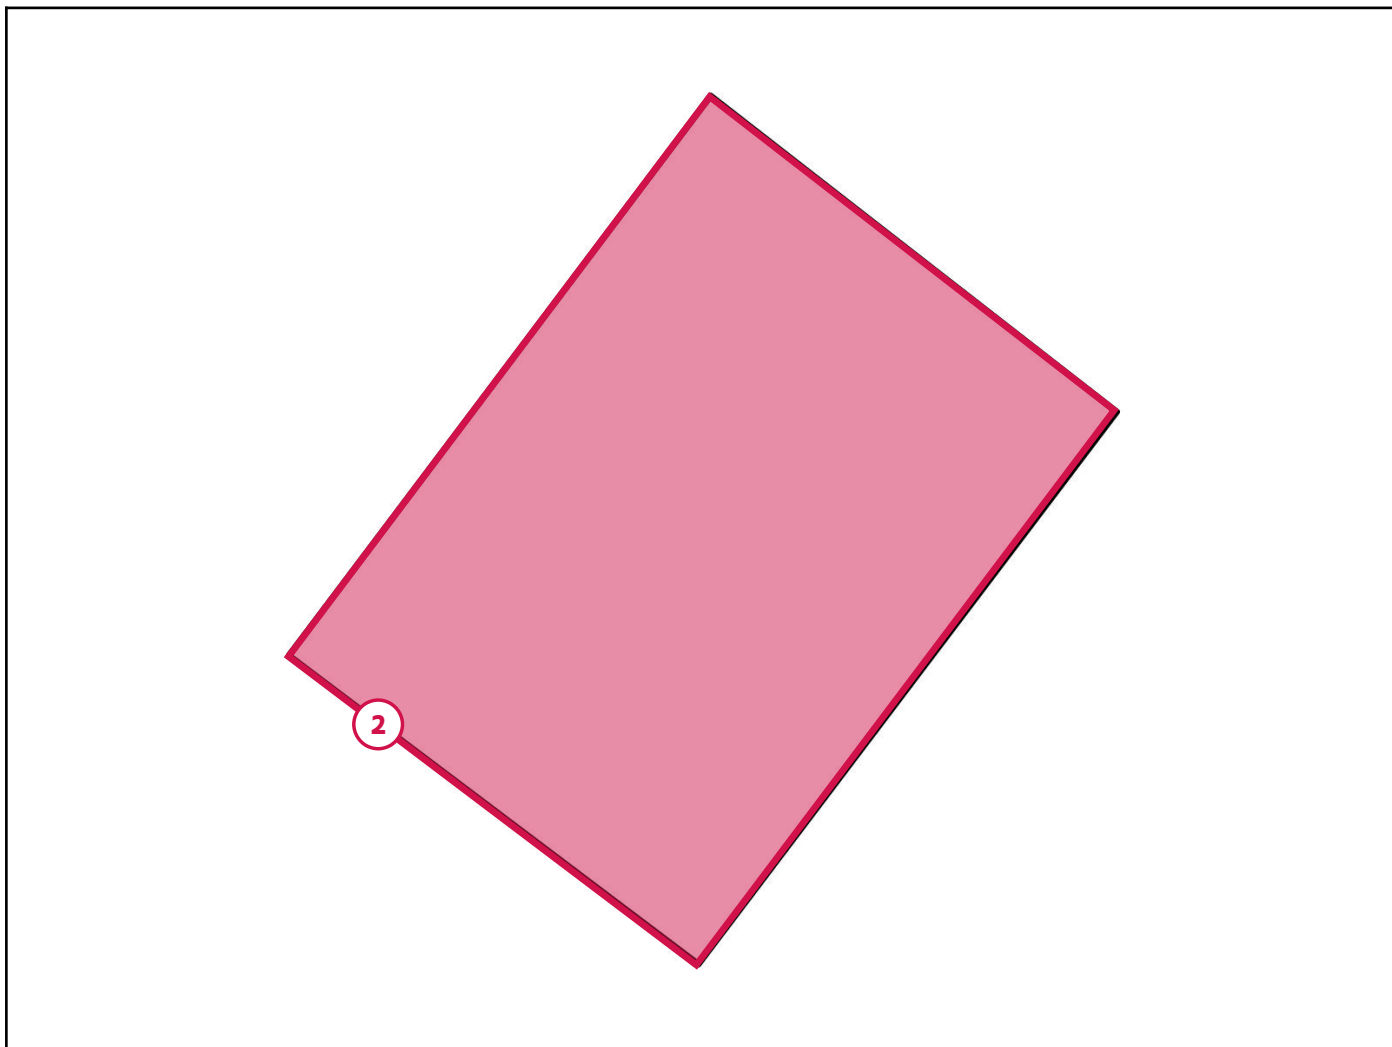
Plan 3.1: Plan schuur

Beschrijving	Type	Actie
2. Daken in golfplaten	Asbestmateriaal	Dringend verwijderen

- Eenvoudige handelingen: mag via doe-het-zelf of door werknemer(s) met opleidingsattest eenvoudige handelingen
De golfplaten mogen via doe-het-zelf of door werknemer(s) met opleidingsattest eenvoudige handelingen verwijderd worden.
 - Gebruik steeds PBM's (persoonlijke beschermingsmiddelen) en bevochtig het materiaal voor verwijdering.
 - Beschadig het materiaal niet en gebruik geen machines met hoge snelheid (boor, zaag, slijpmachine, etc.)

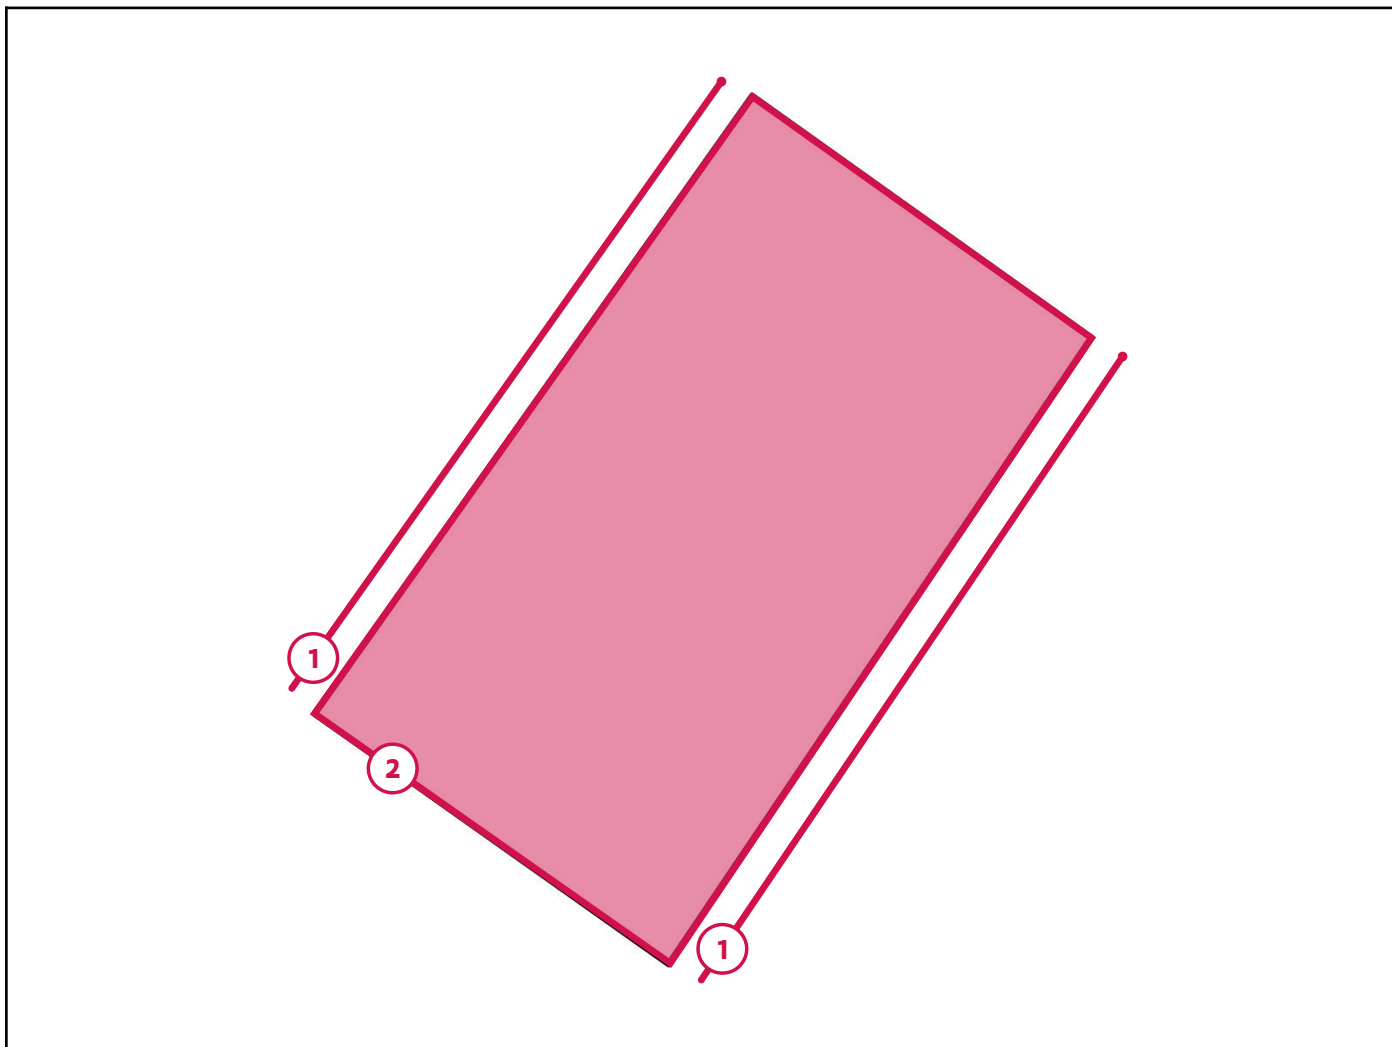
Plan 4.1: Plan tuinhuis

Beschrijving	Type	Actie
1. Afval in dakgoten van asbestcementdaken	Asbestmateriaal	Dringend verwijderen
2. Daken in golfplaten	Asbestmateriaal	Dringend verwijderen

- Eenvoudige handelingen: mag via doe-het-zelf of door werknemer(s) met opleidingsattest eenvoudige handelingen
Het asbestmateriaal in de dakgoot mag via doe-het-zelf of door werknemer(s) met opleidingsattest eenvoudige handelingen verwijderd worden.
 - Gebruik steeds PBM's (persoonlijke beschermingsmiddelen) en bevochtig het sediment voor verwijdering.
 - Gebruik geen machines die emissie veroorzaken (hogedrukreiniger, bladblazer, enz.)
