Asbestinventarisatetest

Vennebos 65, 9051 Gent

Attestnummer : 20240403-000419.000

Uitgegeven op : 03.04.2024

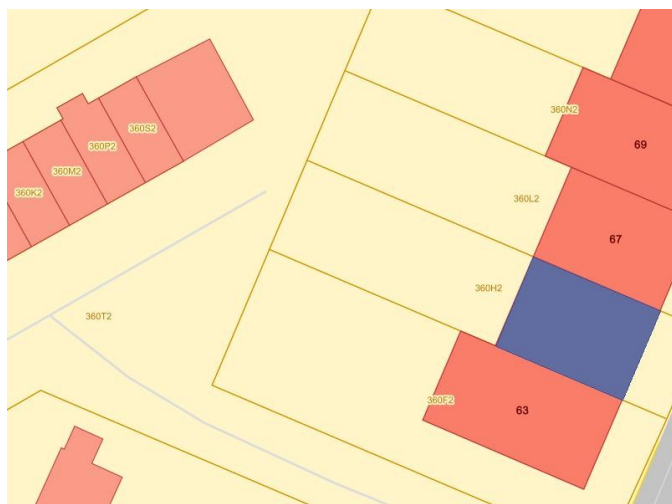
Zone 1: Woning

1 Asbestmateriaal

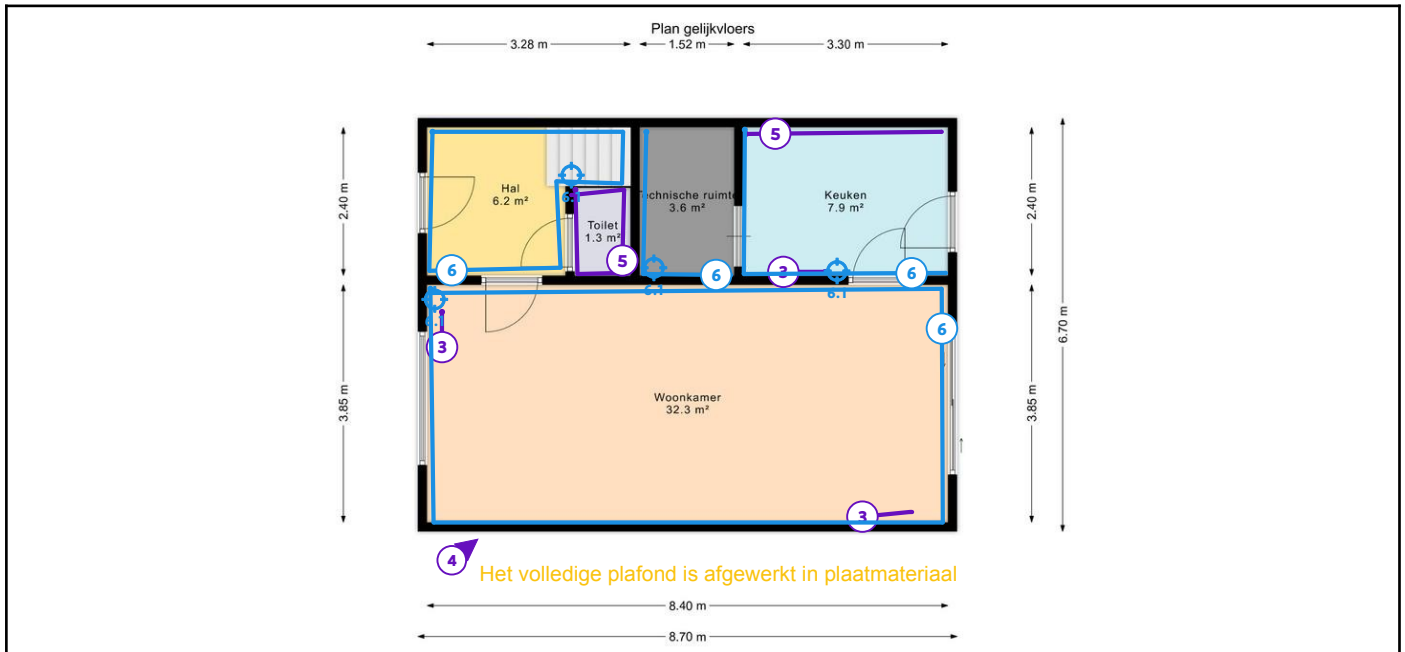
Plan 1.1: Woning plan - gelijkvloers

Beschrijving	Type	Actie
3. Oude convectoren	Advies	-
4. Plafond afwerking	Advies	-
5. Tegels natte ruimtes	Advies	-
6. Pleisterwerk Muur	Geen asbest	-
6.1 Code: MM01	Mengmonster	-

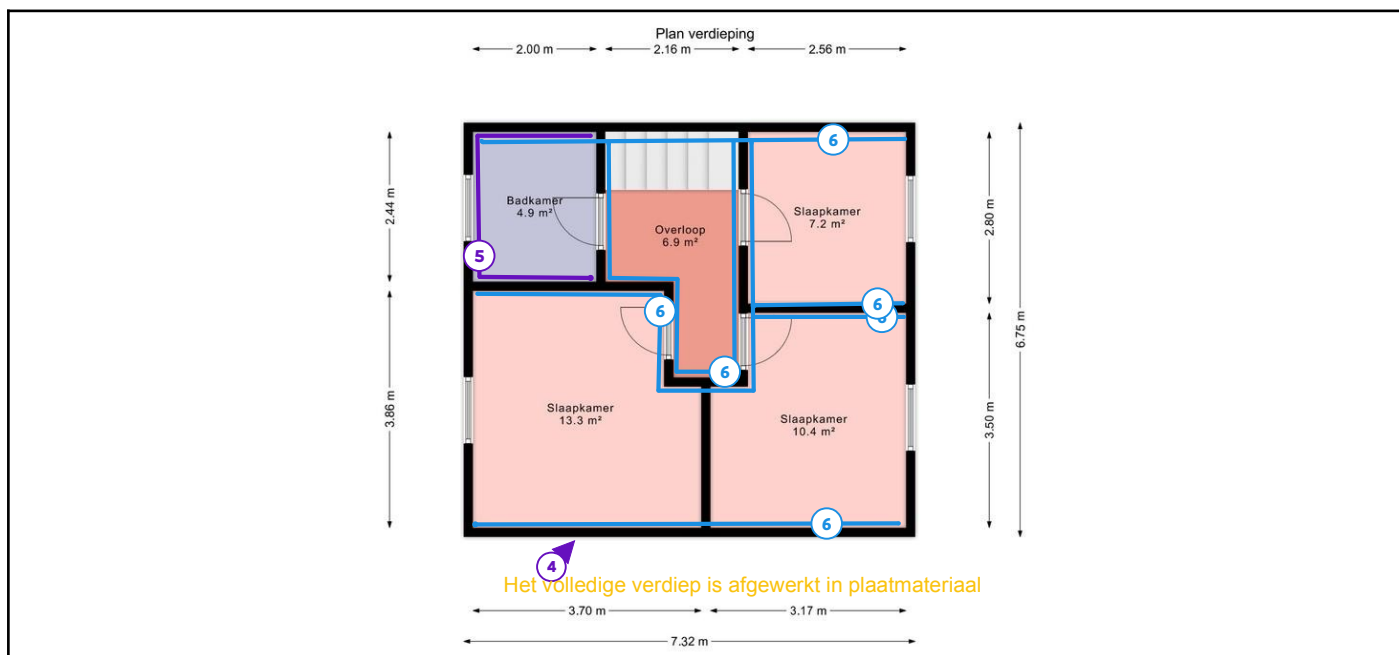
Plan 1.2: Woning plan - 1ste verdiep

Beschrijving	Type	Actie
4. Plafond afwerking	Advies	-
5. Tegels natte ruimtes	Advies	-
6. Pleisterwerk Muur	Geen asbest	-
