Asbestinventarisatetest

Pieter Cieterslaan 23, 9032 Gent

Attestnummer : 20240403-000267.000

Uitgegeven op : 03.04.2024

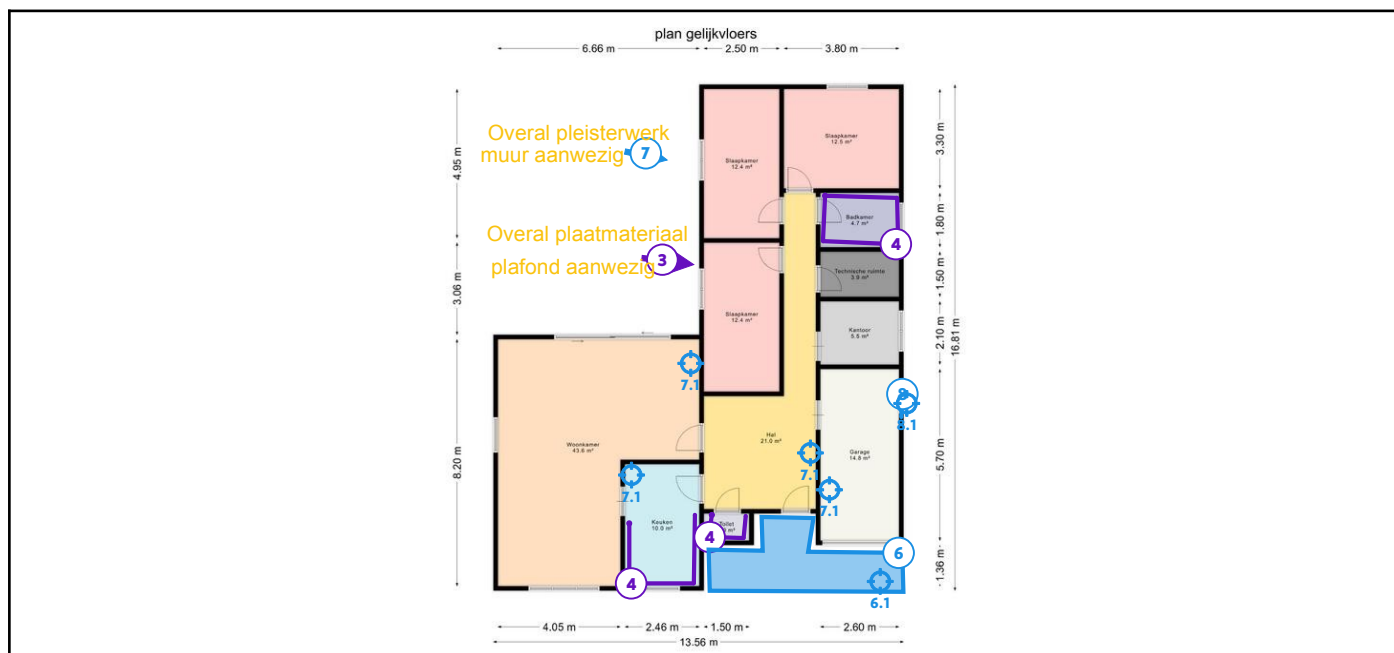
Plan 1.1: Woning plan - gelijkvloers

Beschrijving	Type	Actie
3. Plafond afwerking	Advies	-
4. Tegels in de natte ruimtes	Advies	-
6. Pleisterwerk buitenzijde afdak	Geen asbest	-
6.1 Code: MM03	Mengmonster	-
7. Pleisterwerk Muur	Geen asbest	-
7.1 Code: MM01	Mengmonster	-
8. Mastiek Raam	Geen asbest	-
8.1 Code: MM04	Puntmonster	-
