Asbestinventarisatetest

Overpoortstraat 20, 9000 Gent

Attestnummer : 20240816-000039.000

Uitgegeven op : 16.08.2024

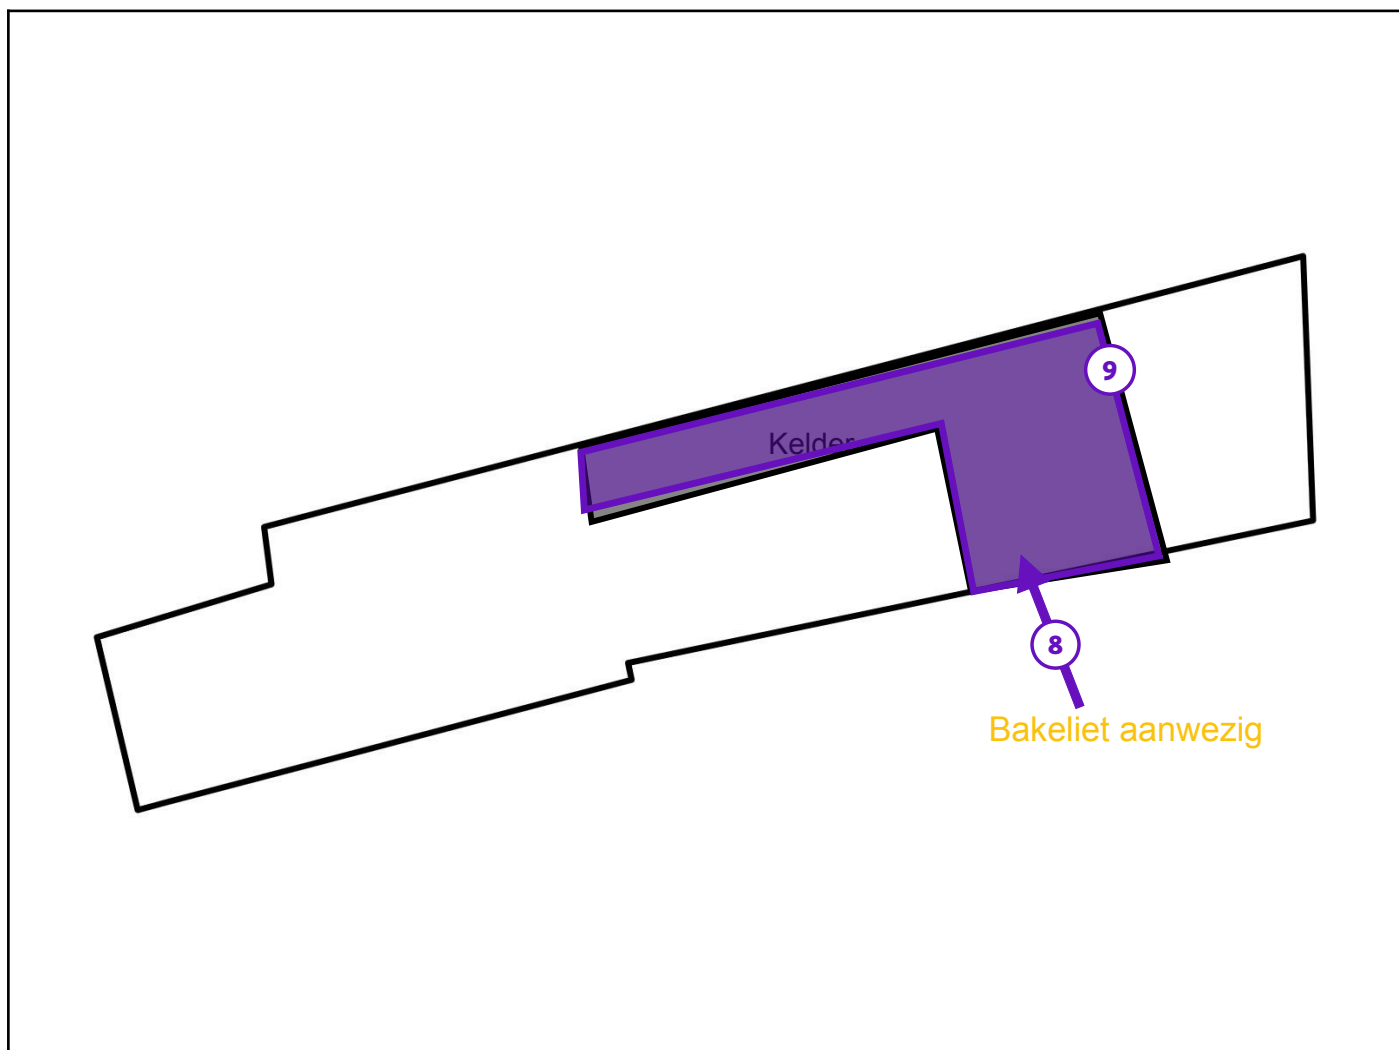
Plan 1.1: Woning plan - Kelder

Beschrijving	Type	Actie
8. Bakeliet - elektriciteit	Advies	-
9. Vloer kelder	Advies	-

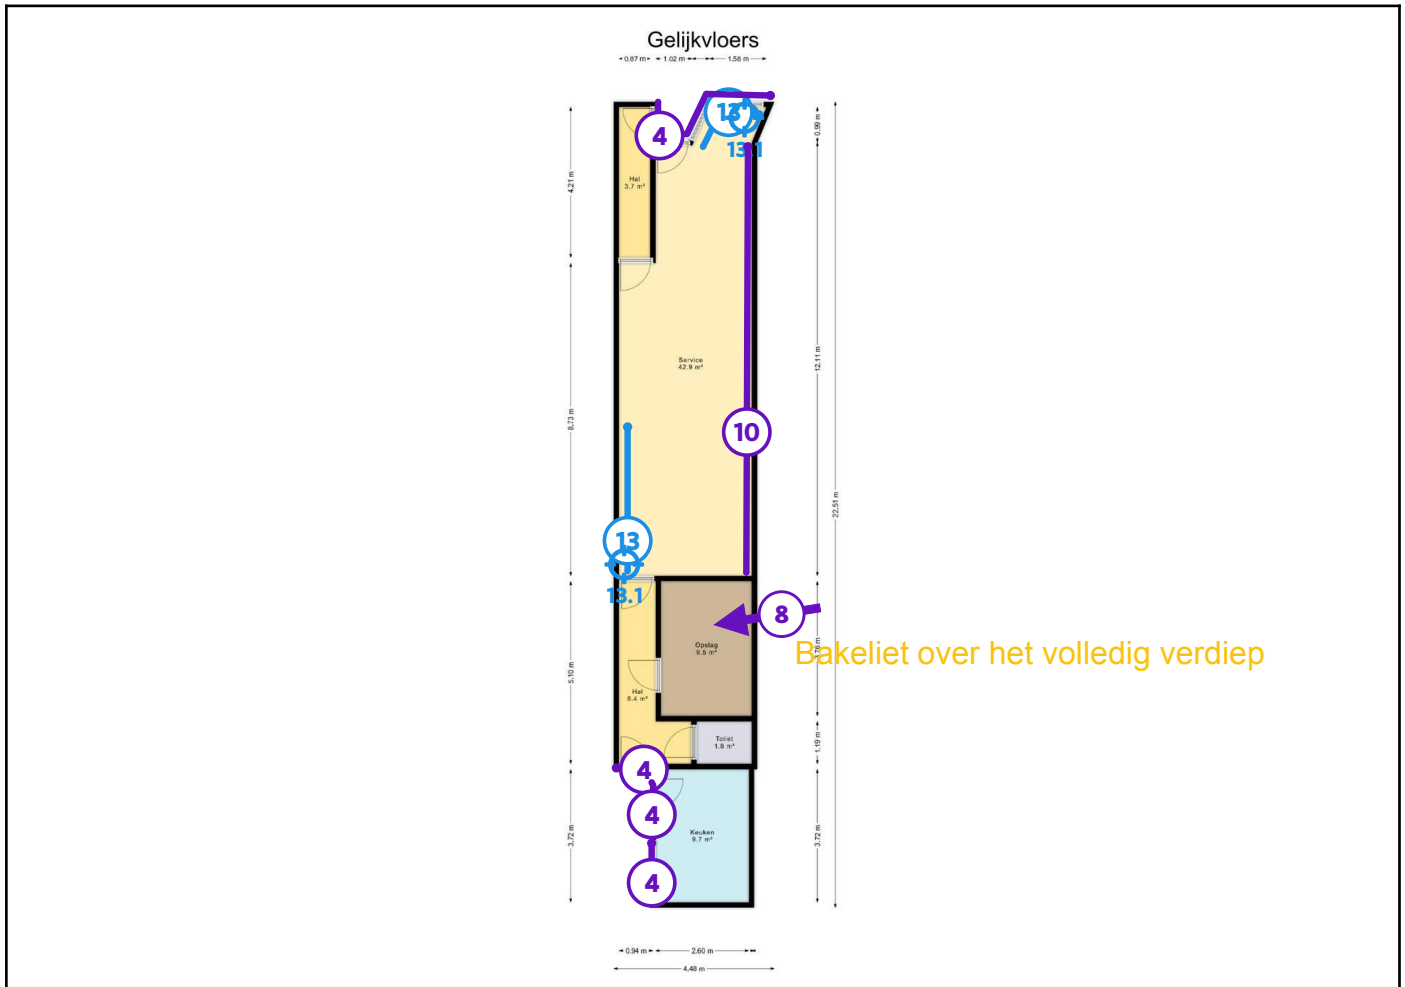
Plan 1.2: Plan gelijkvloers

Beschrijving	Type	Actie
4. Geen verdachte mastiek tussen raam en metselwerk	Advies	-
8. Bakeliet - elektriciteit	Advies	-
10. Technische ruimte na de tussenwand in wassalon	Advies	-
13. Pleisterwerk Muur - Handelsruimte	Geen asbest	-
13.1 Code: MM 04	Mengmonster	-

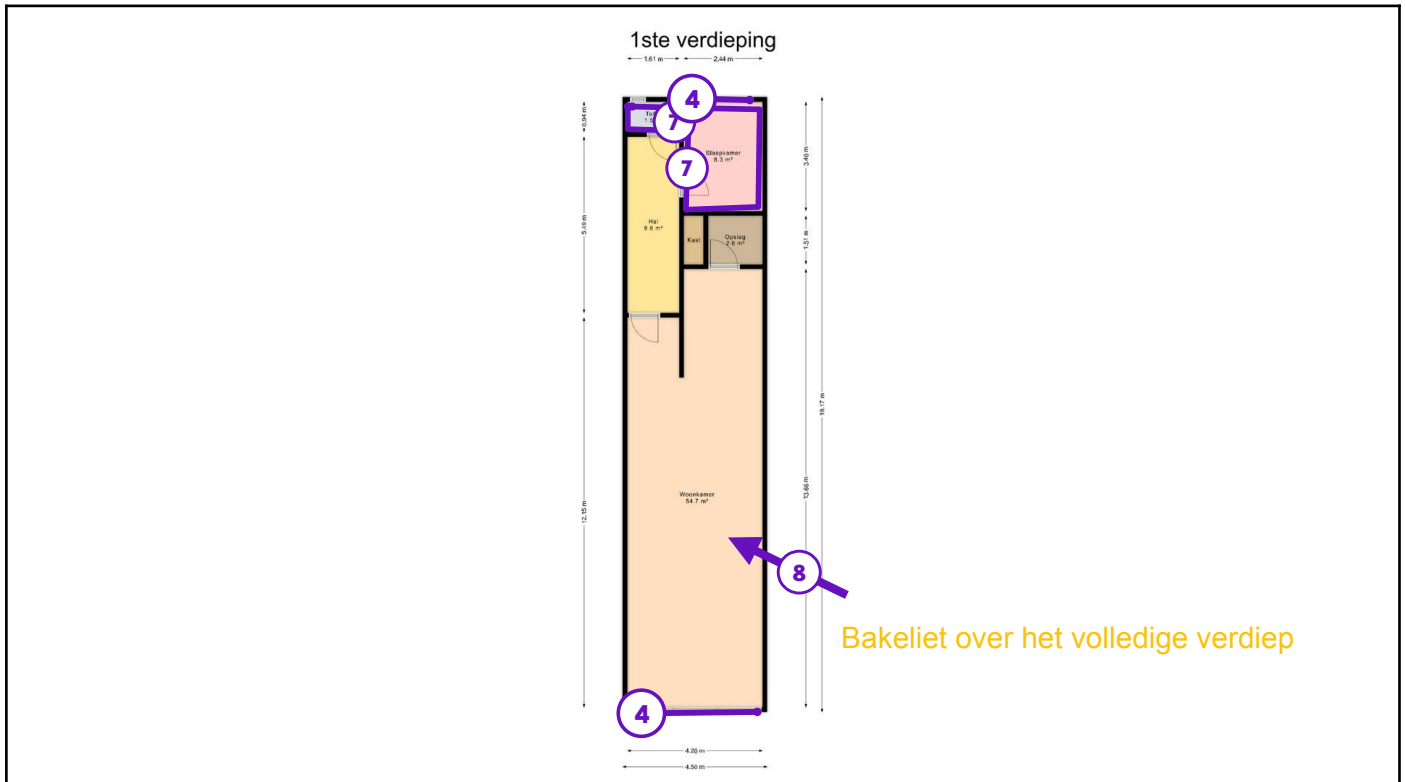
Plan 1.3: Plan 1ste verdieping

Beschrijving	Type	Actie
4. Geen verdachte mastiek tussen raam en metselwerk	Advies	-
7. Tegels verlijming keuken en badkamer	Advies	-
8. Bakeliet - elektriciteit	Advies	-

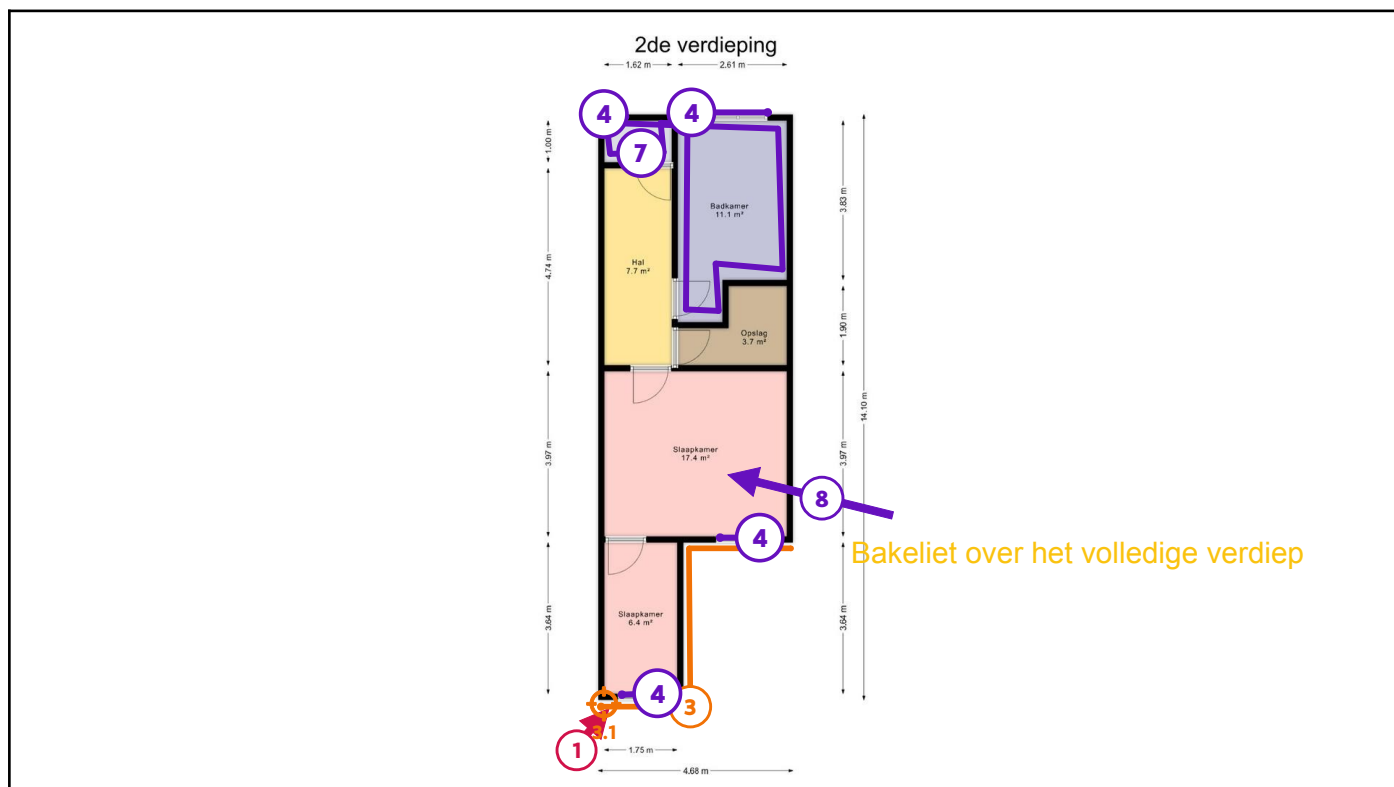
Plan 1.4: Plan 2de verdieping

Beschrijving	Type	Actie
1. Lei afval - buiten platdak	Asbestmateriaal	Dringend verwijderen
3. Lei achtergevel	Asbestmateriaal	Verwijderen
3.1 Code: MM03	Puntmonster	-
4. Geen verdachte mastiek tussen raam en metselwerk	Advies	-
7. Tegels verlijming keuken en badkamer	Advies	-
8. Bakeliet - elektriciteit	Advies	-

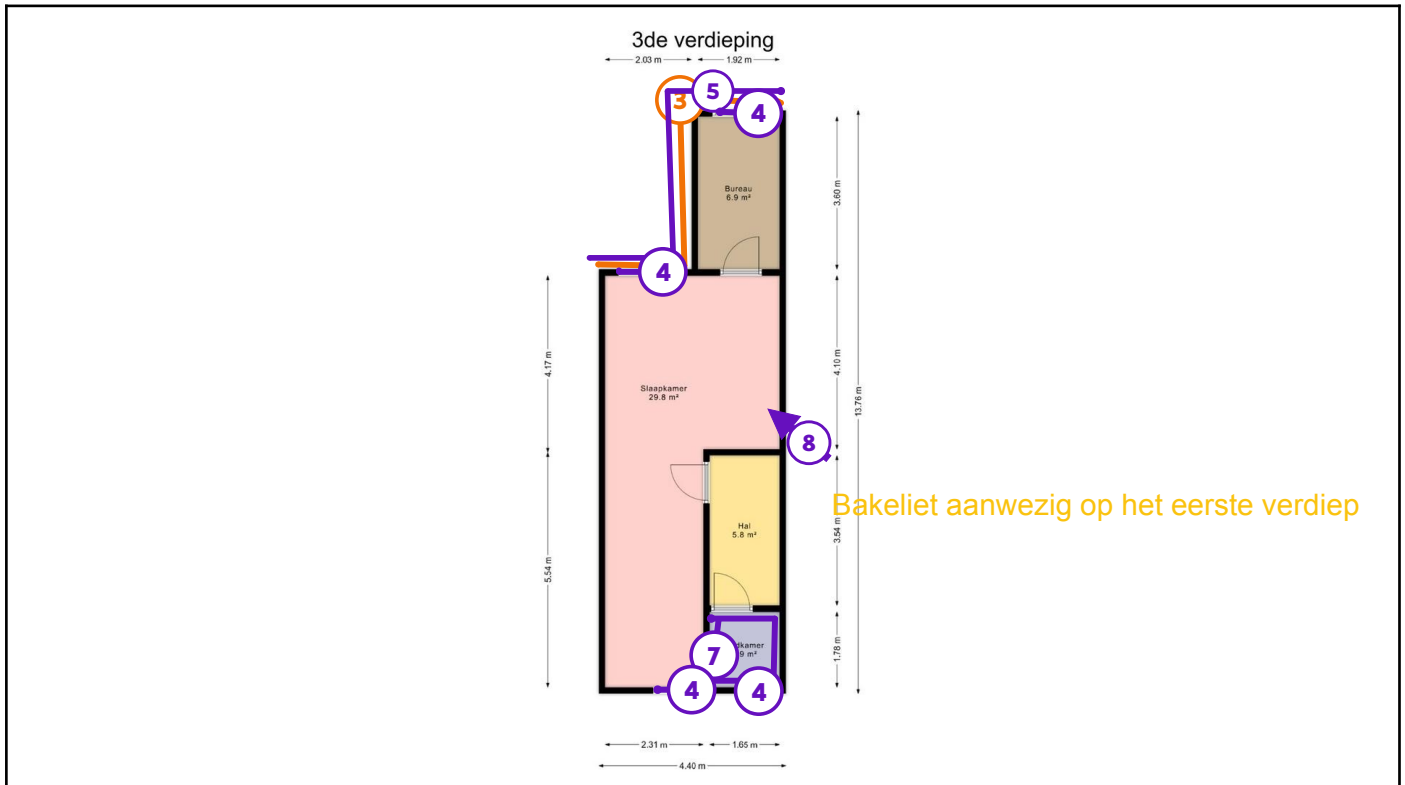
Plan 1.5: Plan 3de verdieping

Beschrijving	Type	Actie
3. Lei achtergevel	Asbestmateriaal	Verwijderen
4. Geen verdachte mastiek tussen raam en metselwerk	Advies	-
5. Trespa bekleding - bakgoot achtergevel	Advies	-
7. Tegels verlijming keuken en badkamer	Advies	-
8. Bakeliet - elektriciteit	Advies	-

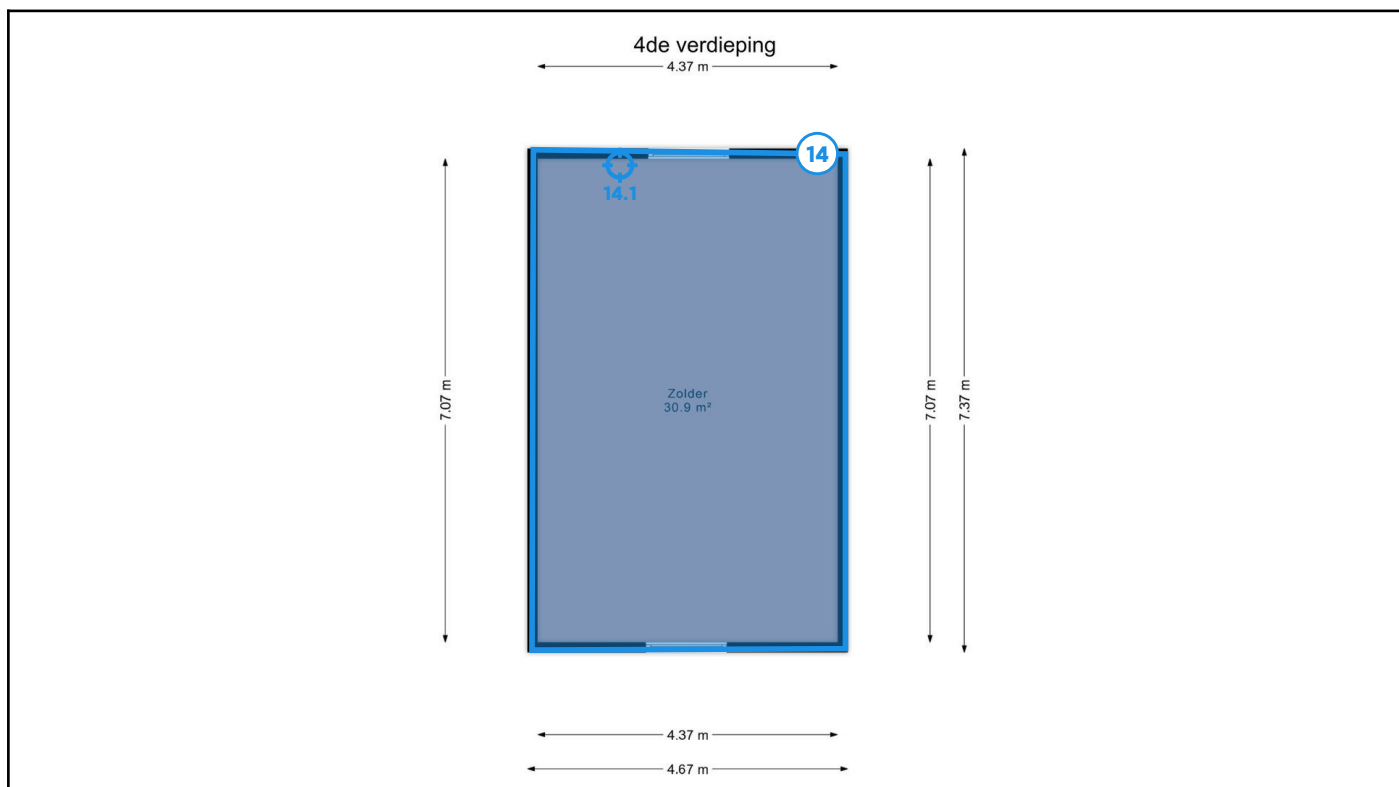
Plan 1.6: Plan 4de verdieping

Beschrijving	Type	Actie
14. Onderdak woning - staalname	Geen asbest	-
14.1 Code: MM05	Puntmonster	-

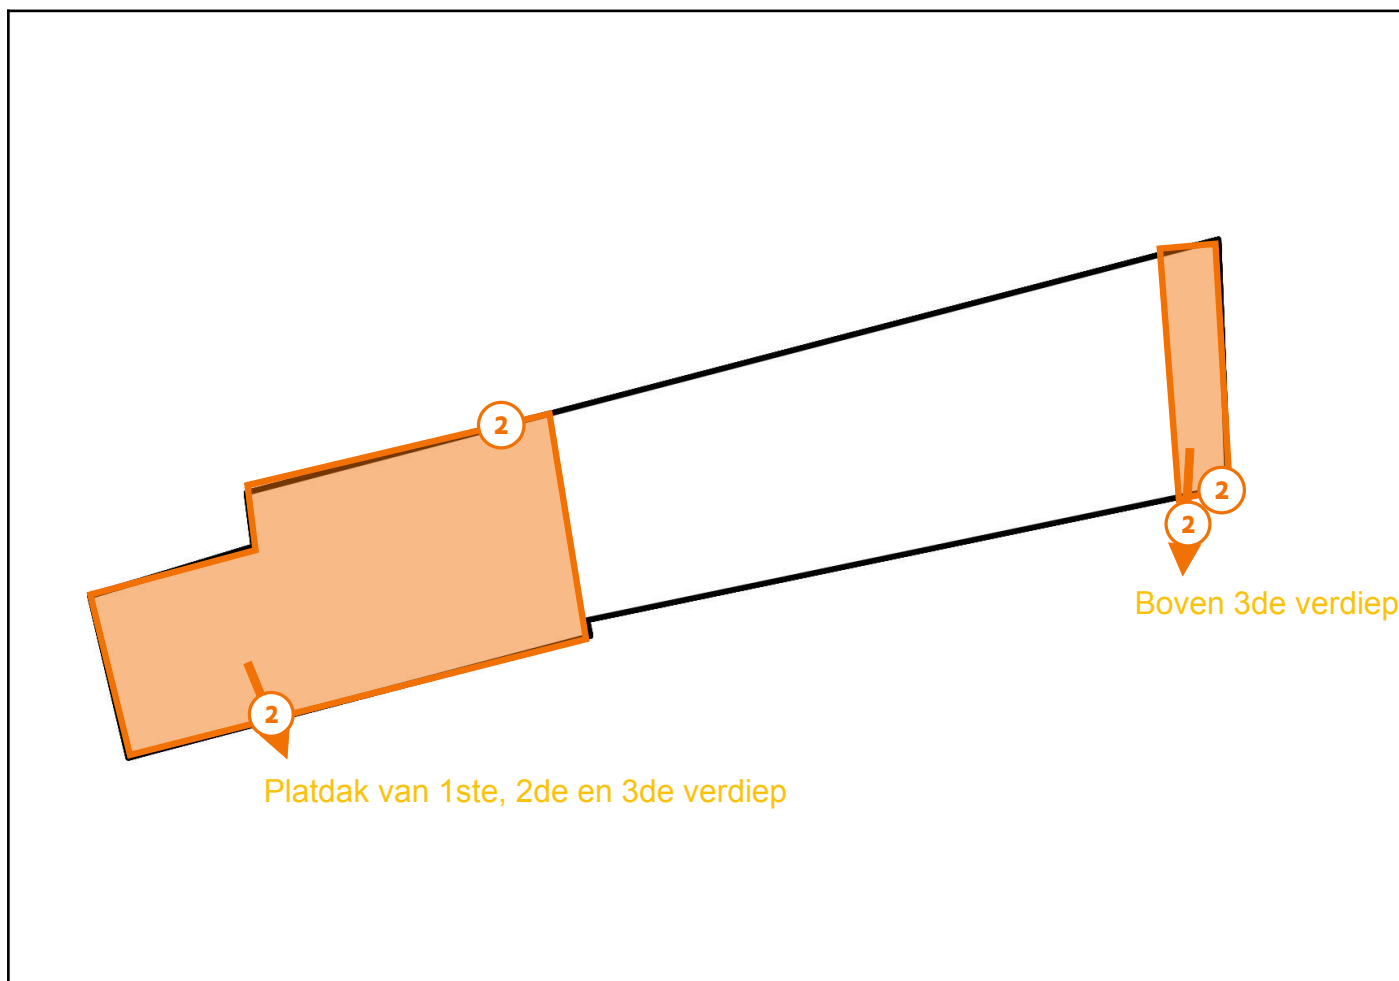
Plan 1.7: Woning plan - platdak

Beschrijving	Type	Actie
2. Roofing platdak - geen staalname	Asbestmateriaal	Verwijderen

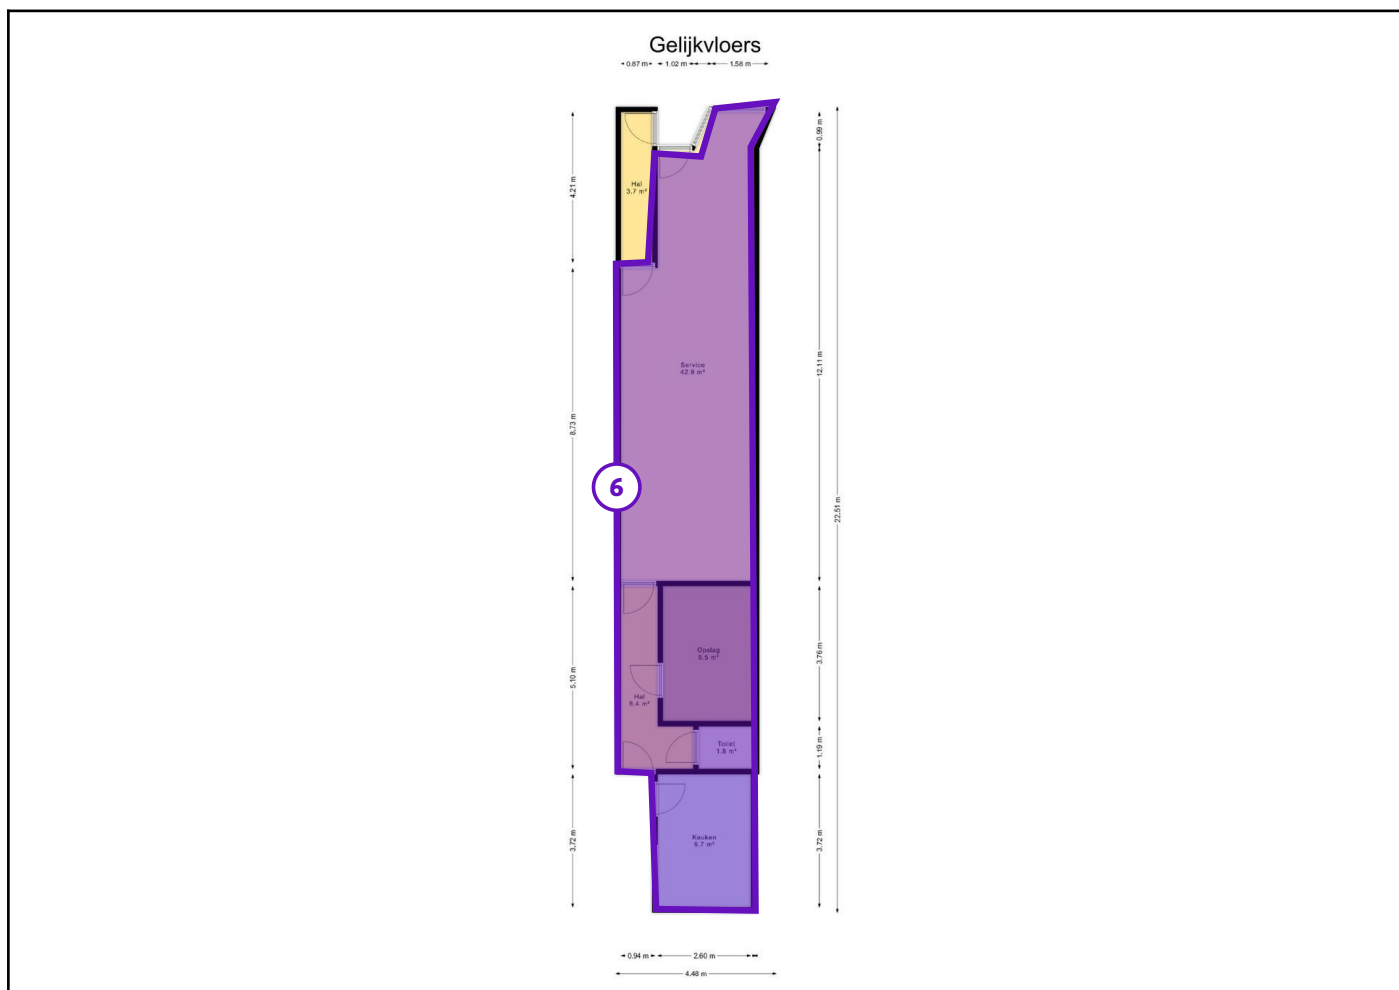
Plan 1.8: Plan gelijkvloers Plafond

Beschrijving	Type	Actie
6. afwerking plafond ander materiaal	Advies	-

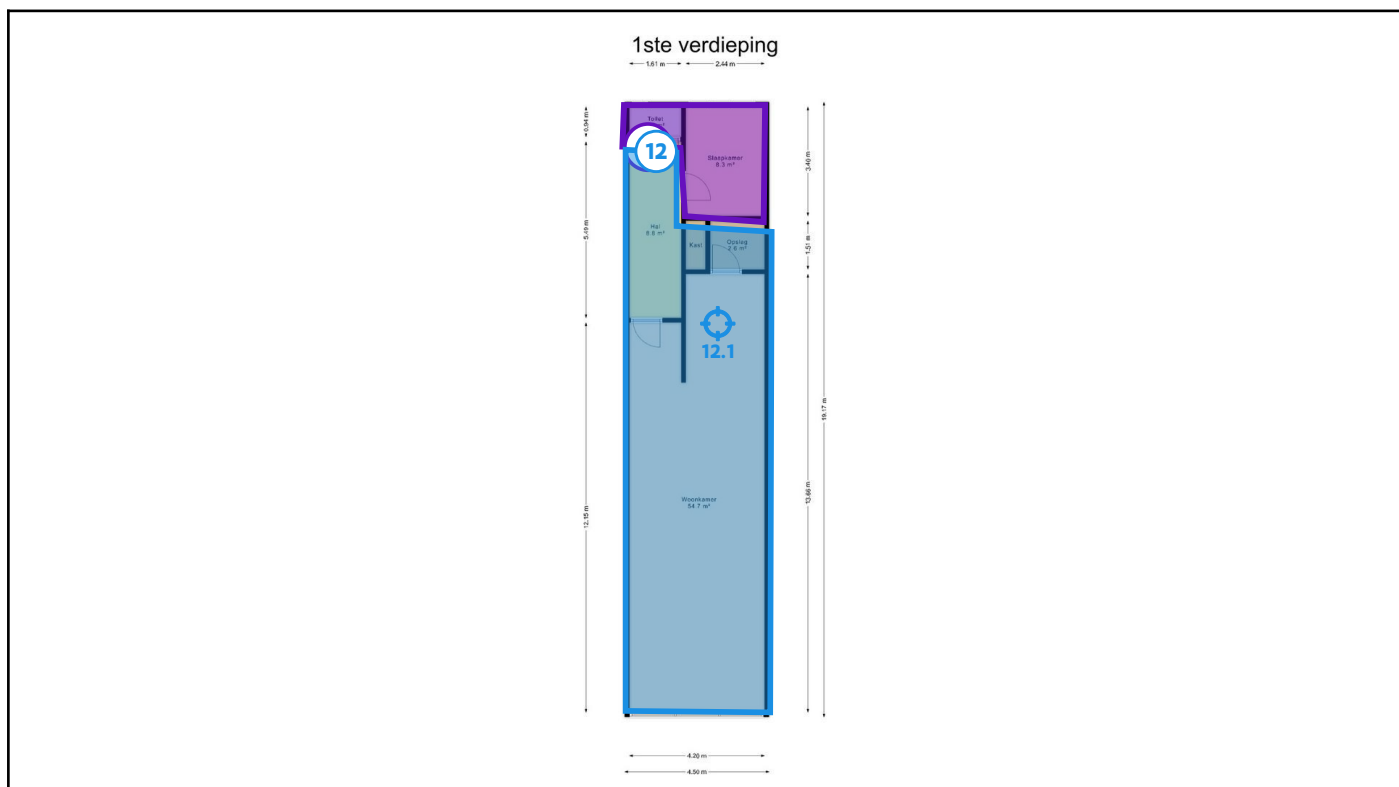
Plan 1.9: Plan 1ste verdieping Plafond

Beschrijving	Type	Actie
6. afwerking plafond ander materiaal	Advies	-
12. Pleisterwerk Plafond	Geen asbest	-
12.1 Code: MM02	Mengmonster	-

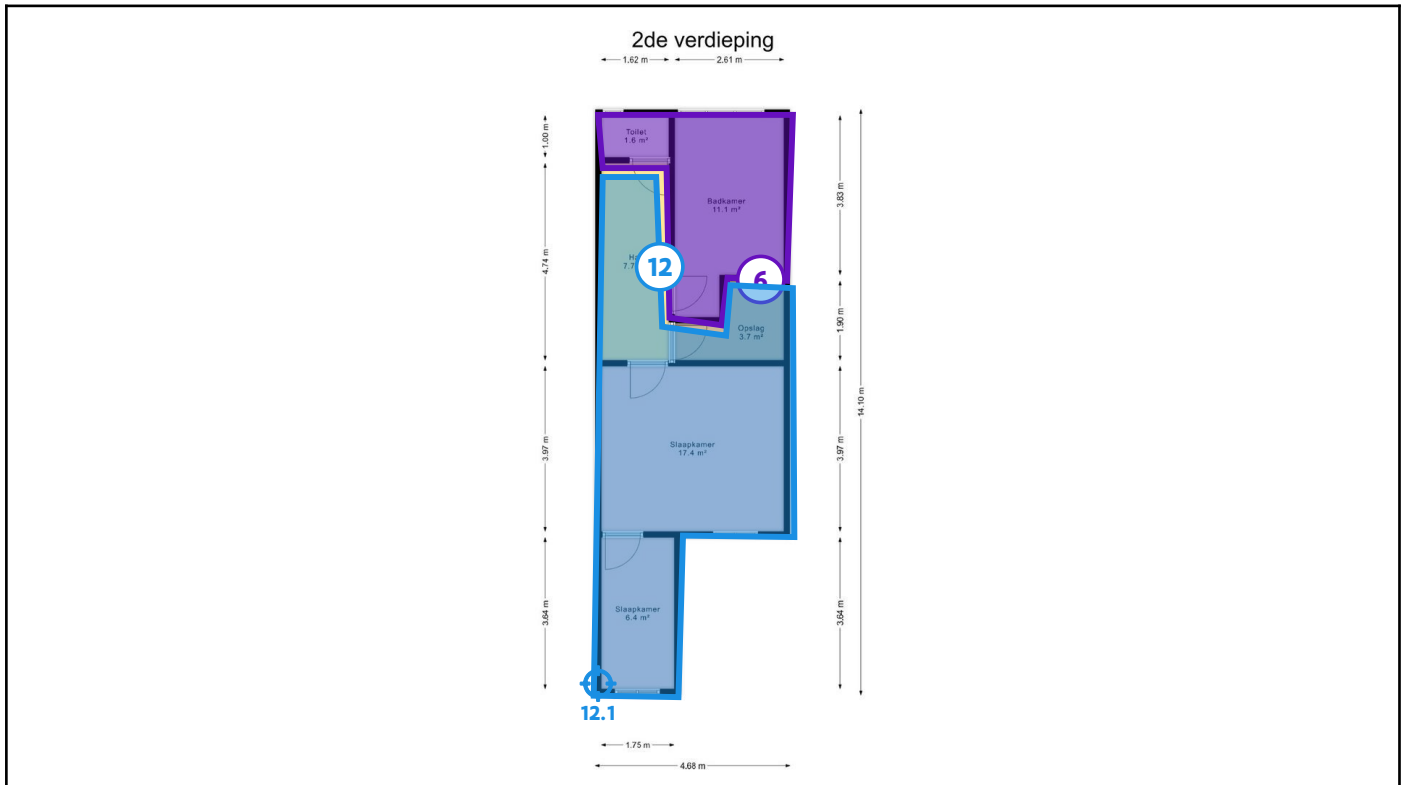
Plan 1.10: Plan 2de verdieping Plafond

Beschrijving	Type	Actie
6. afwerking plafond ander materiaal	Advies	-
12. Pleisterwerk Plafond	Geen asbest	-
12.1 Code: MM02	Mengmonster	-

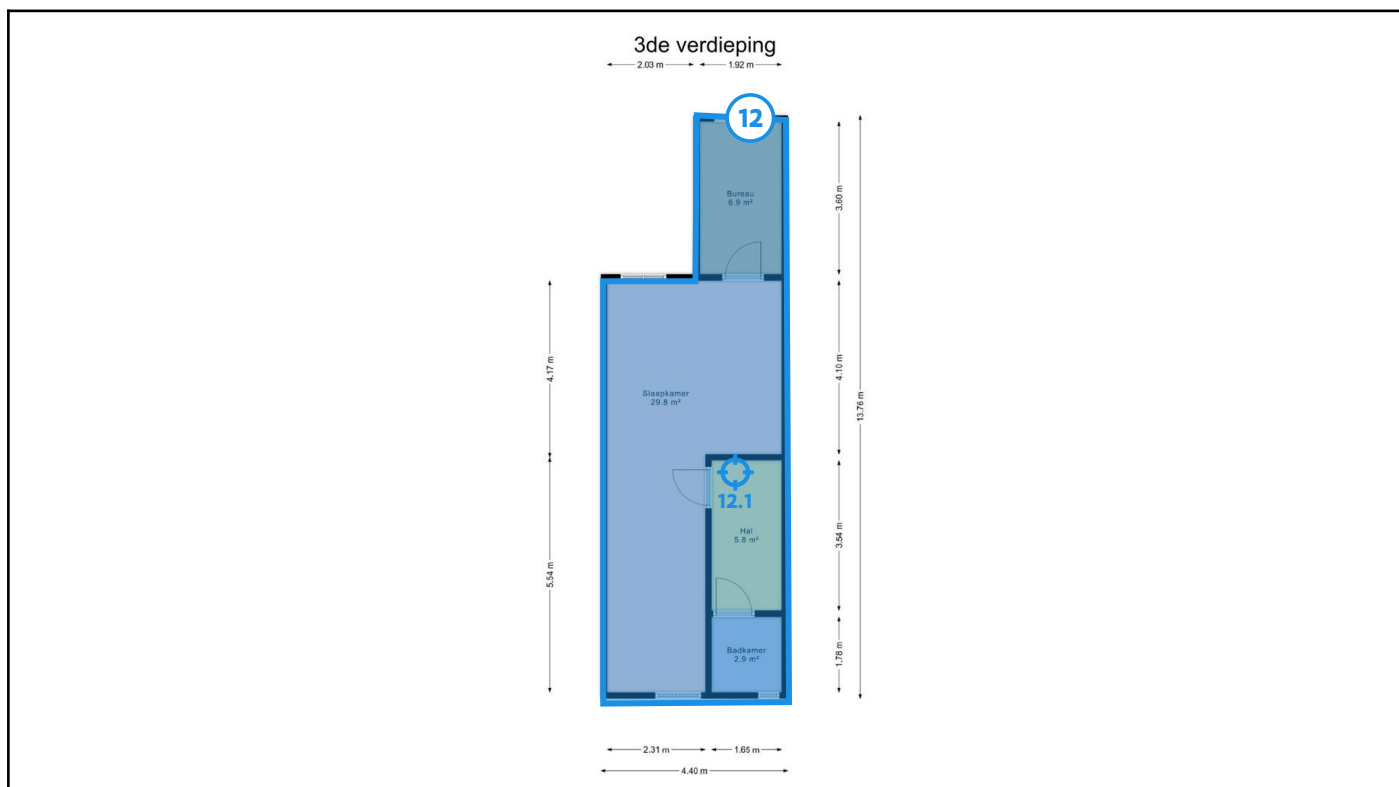
Plan 1.11: Plan 3de verdieping Plafond

Beschrijving	Type	Actie
12. Pleisterwerk Plafond	Geen asbest	-
12.1 Code: MM02	Mengmonster	-

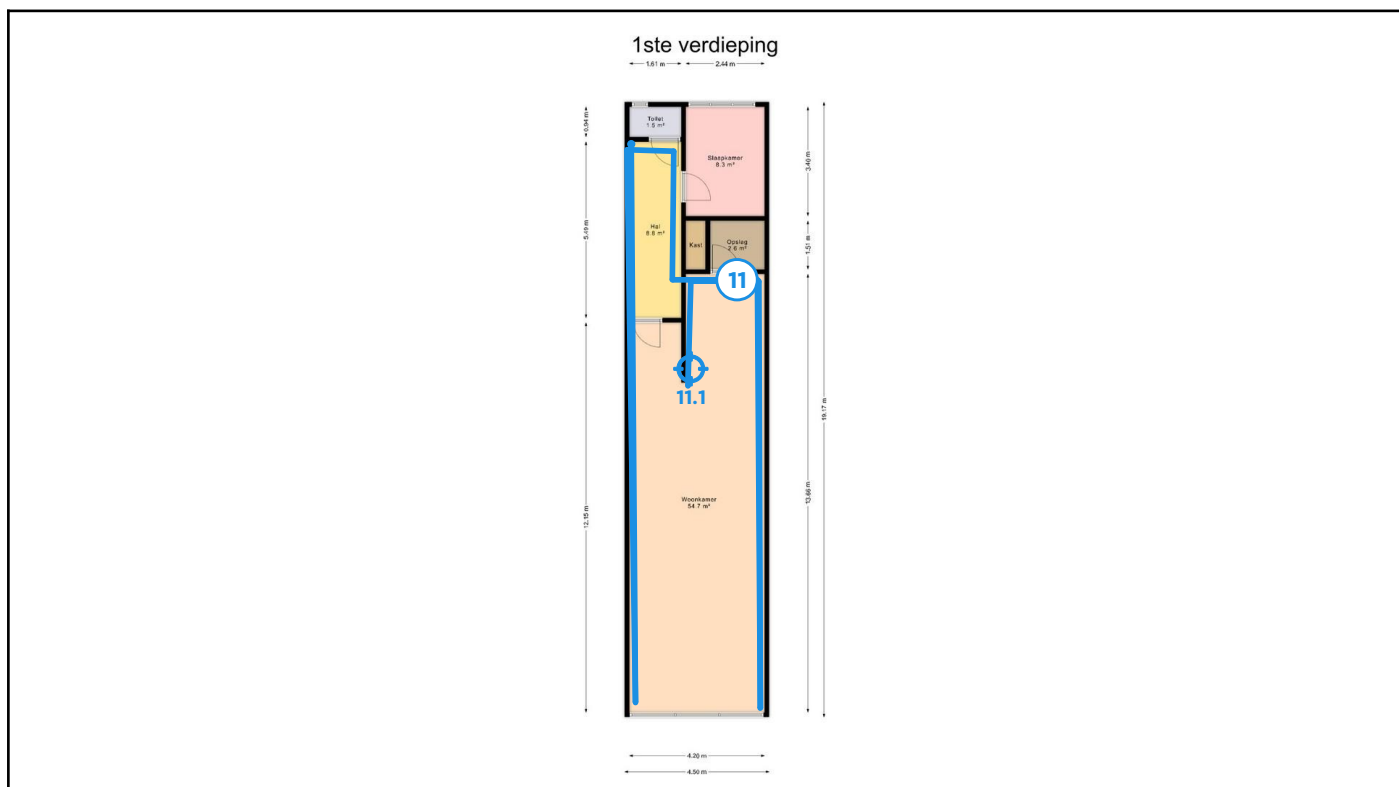
Plan 1.12: Plan 1ste verdieping Muur

Beschrijving	Type	Actie
11. Pleisterwerk Muur	Geen asbest	-
11.1 Code: MM01	Mengmonster	-

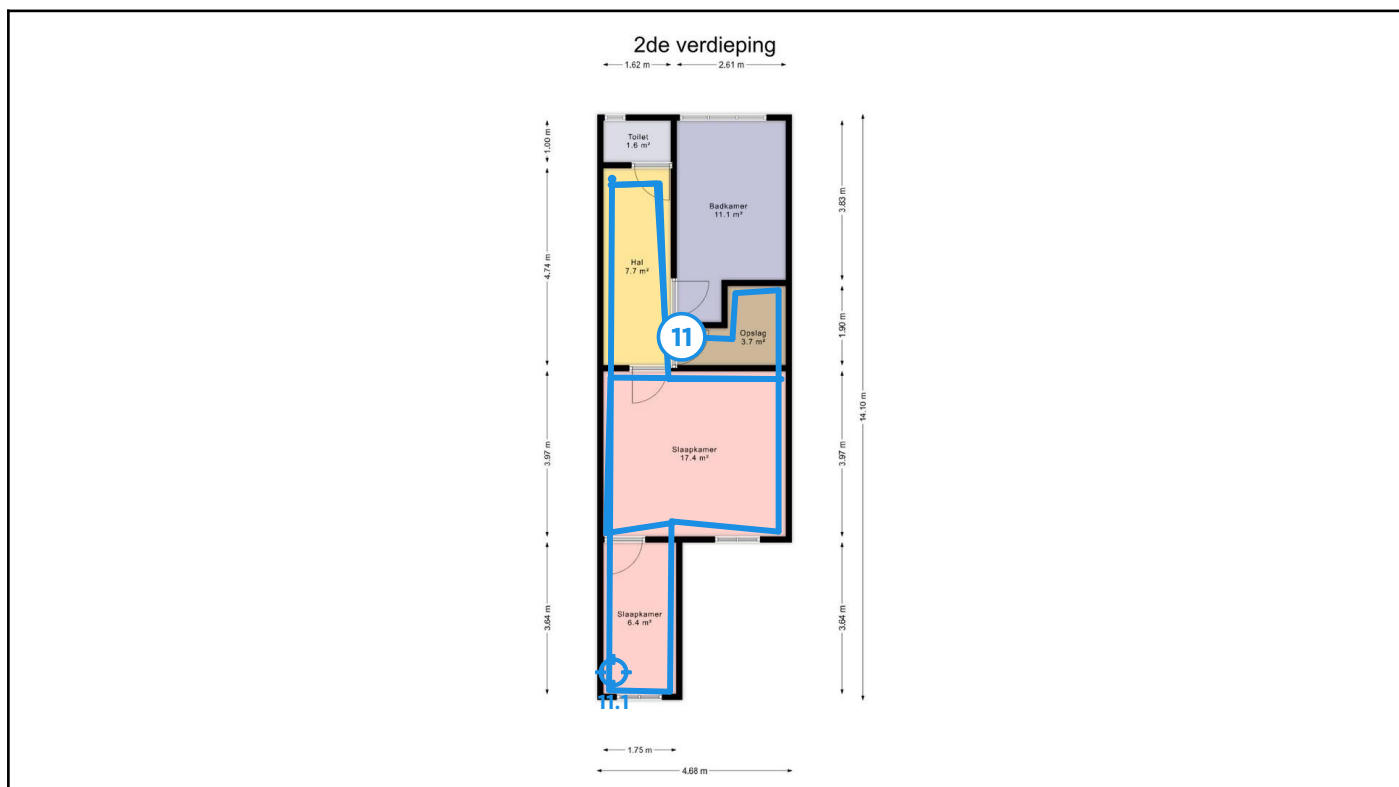
Plan 1.13: Plan 2de verdieping Muur

Beschrijving	Type	Actie
11. Pleisterwerk Muur	Geen asbest	-
11.1 Code: MM01	Mengmonster	-

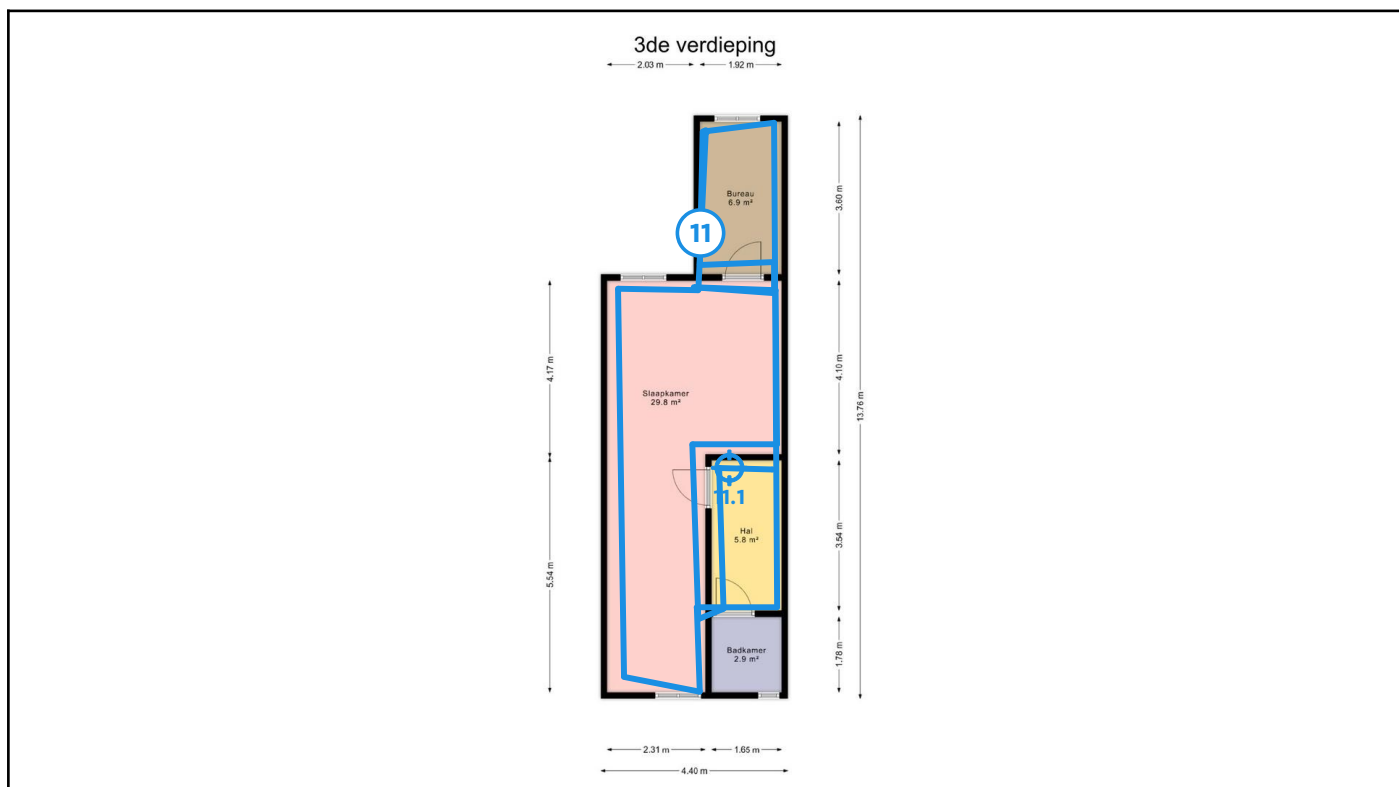
Plan 1.14: Plan 3de verdieping Muur

Beschrijving	Type	Actie
11. Pleisterwerk Muur	Geen asbest	-
11.1 Code: MM01	Mengmonster	-
