Expertiseverslag

Onderwerp: UPDATE Erfgoedtoets pastorie Sint-Bavoparochie

datum 20 april 26

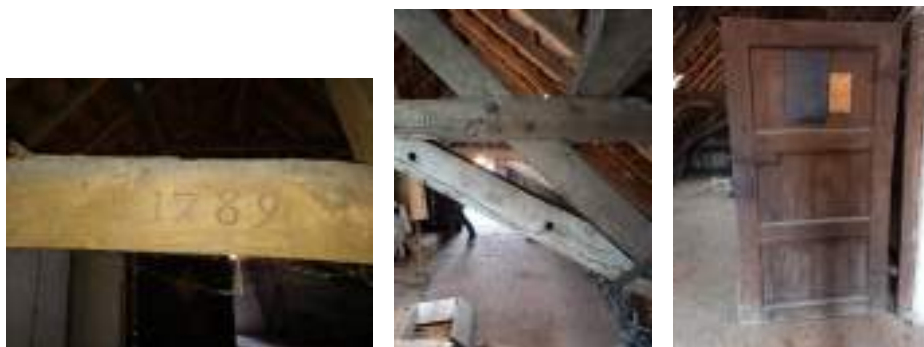
De zolder heeft een compleet intacte dakkap, integraal getoogd en gedateerd in 1789. De telmerken volgen elkaar in logische volgorde op (incl. aanduidingen links/rechts), wat erop wijst dat de dakkap niet werd aangepast, zoals dat veelal wel het geval is. Andere merkwaardige elementen zijn het drieledig rookkanaal en een opgeklampte deur met authentiek hang- en sluitwerk. De zolder is niet geïsoleerd, de pannen werden vermoedelijk wel al vernieuwd.

Het dak is niet geïsoleerd. Het is aangewezen om de isolatie zo aan te brengen dat de dakkap maximaal zichtbaar blijft. Daarbij is het van belang om een goede ventilatie te voorzien, zodat rotting of andere aantasting van de balken vermeden wordt. In het '*Afwegingskader voor het plaatsen van dakisolatie*' van het agentschap Onroerend Erfgoed¹ staan verschillende technieken opgesomd om dit op een correcte manier uit te voeren.
