# Asbestinventarisatetest

Jozef Vervaenestraat 76, 9050 Gent

Attestnummer : 20251214-000119.000

Uitgegeven op : 14.12.2025

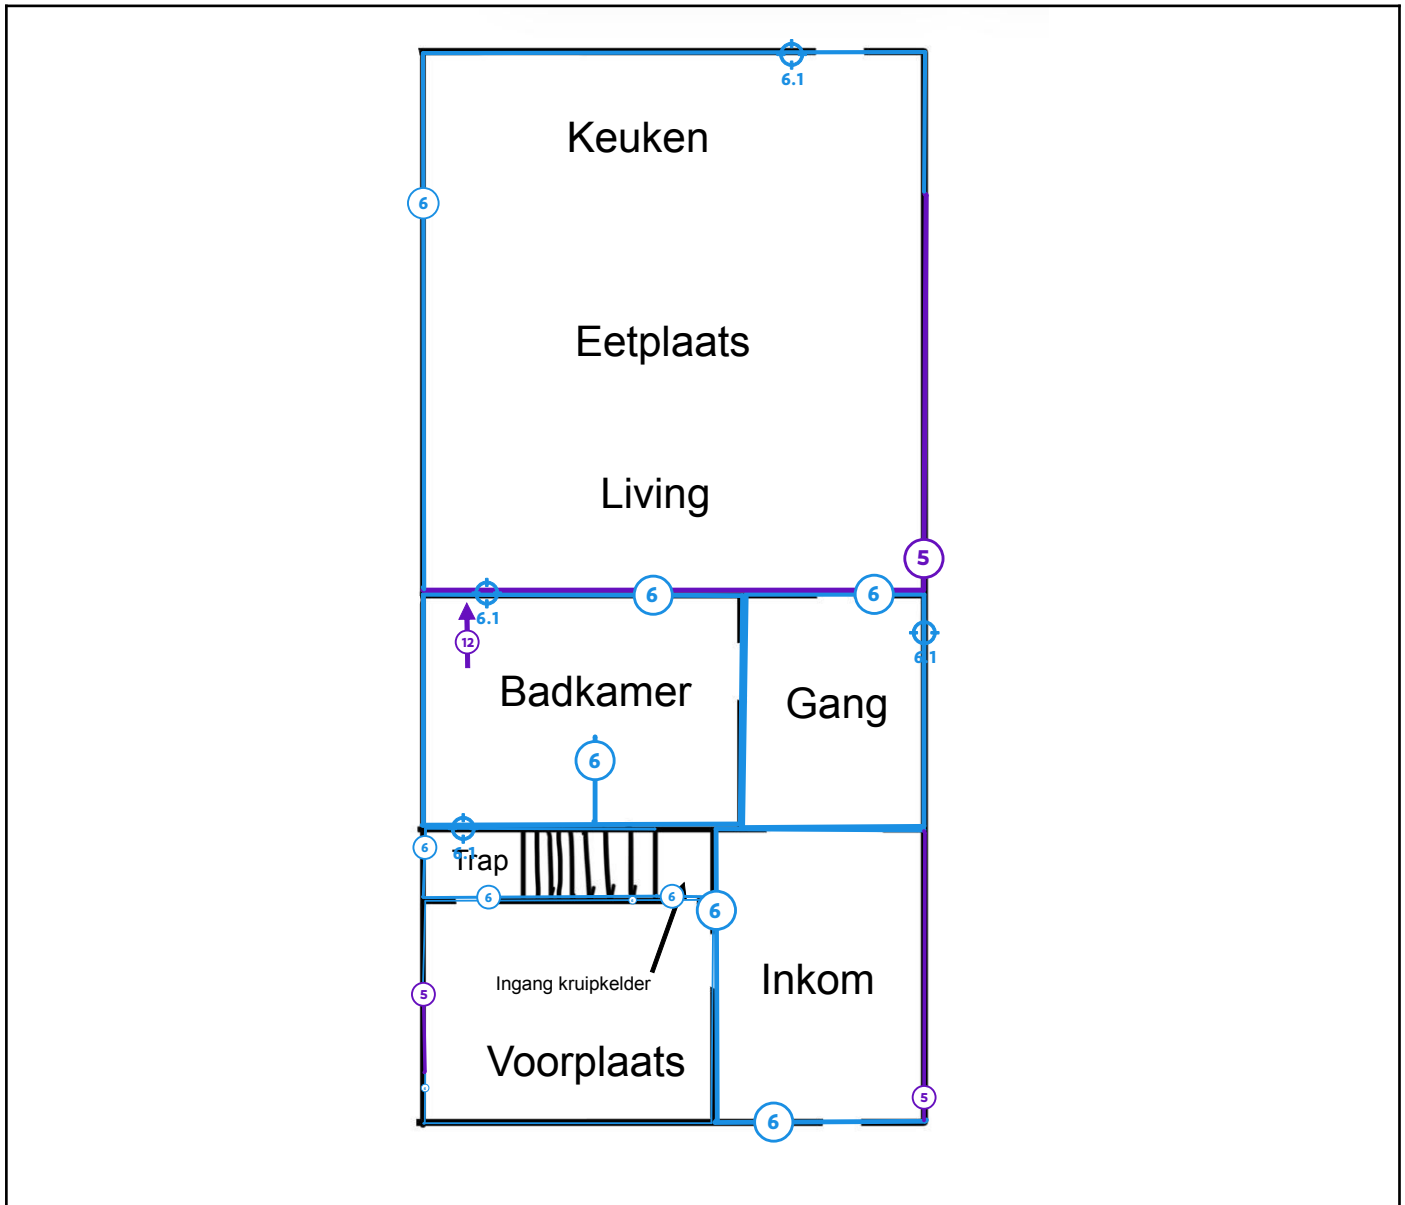
## Plan 1.1: Grondplan gelijkvloers

Beschrijving	Type	Actie
5. Valse muren	Advies	-
6. Pleisterwerk muren	Geen asbest	-
6.1 Code: 53885/01	Mengmonster	-
12. Brander	Overige ruimte of materiaal	-

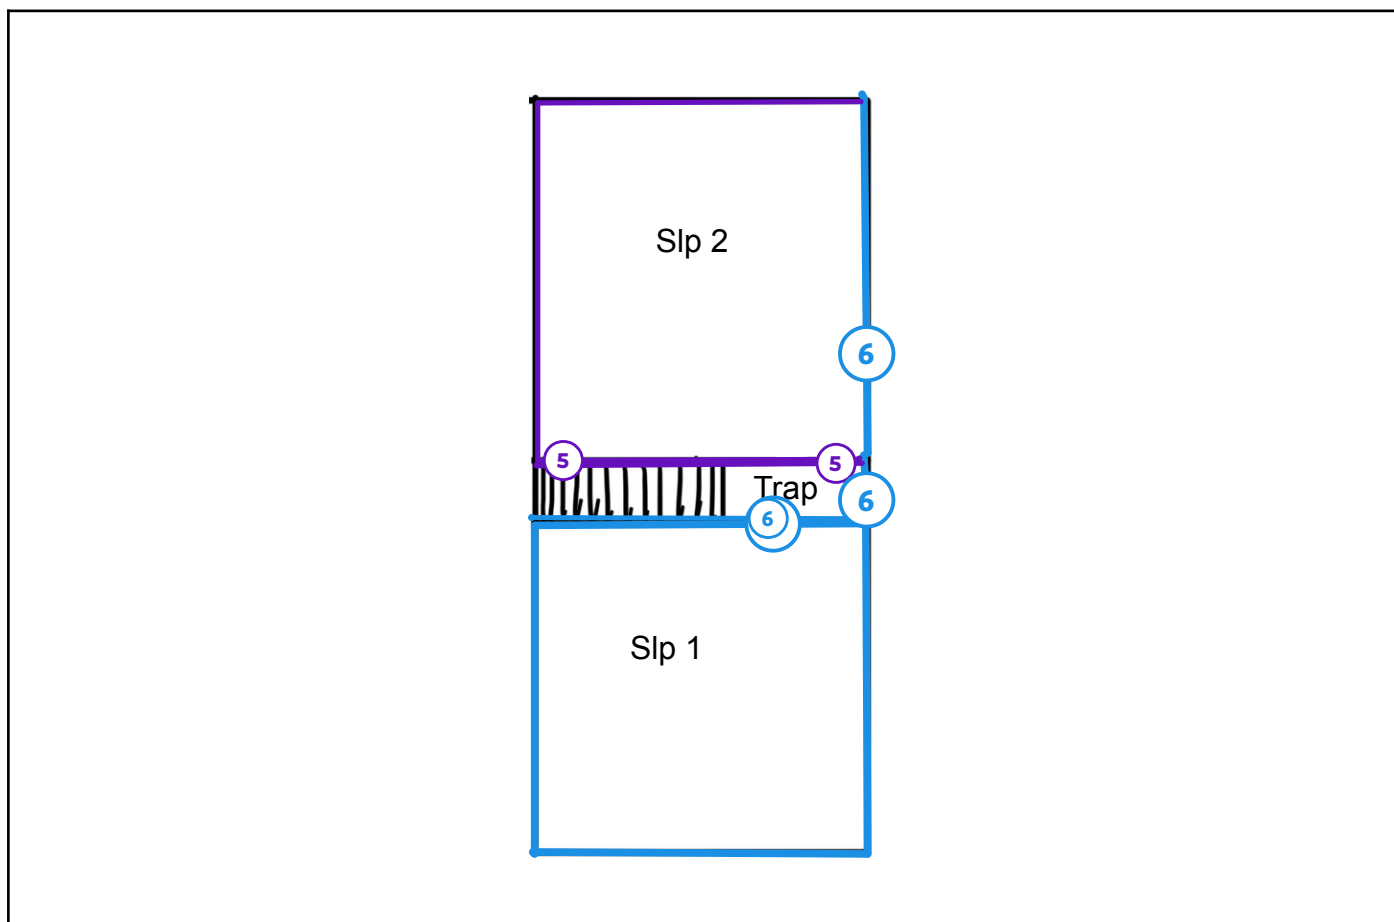
## Plan 1.3: Grondplan verdieping

Beschrijving	Type	Actie
5. Valse muren	Advies	-
6. Pleisterwerk muren	Geen asbest	-

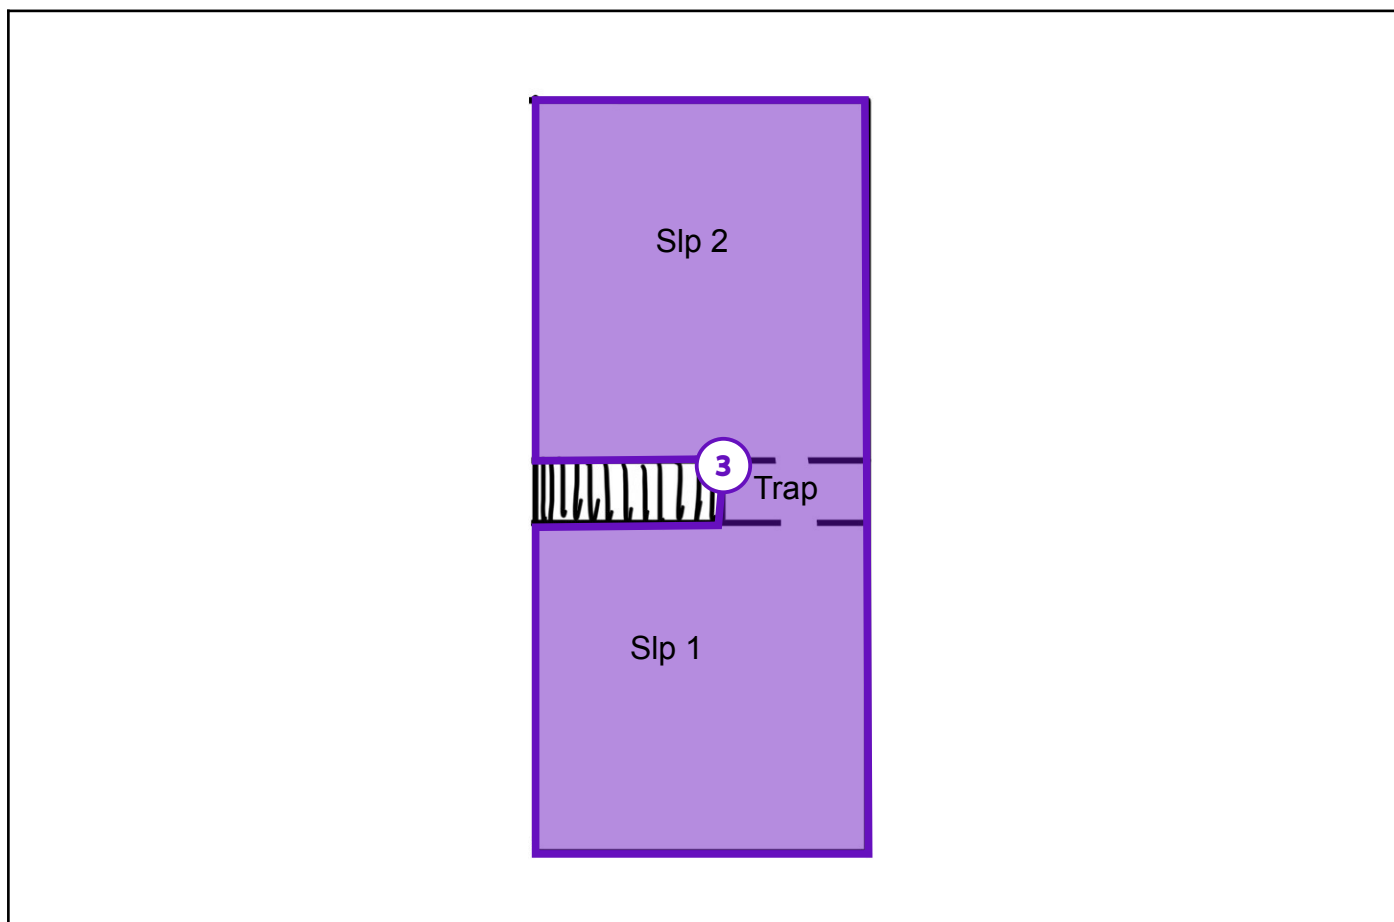
## Plan 1.5: Grondplan verdieping

Beschrijving	Type	Actie
3. Vloerbekleding	Advies	-

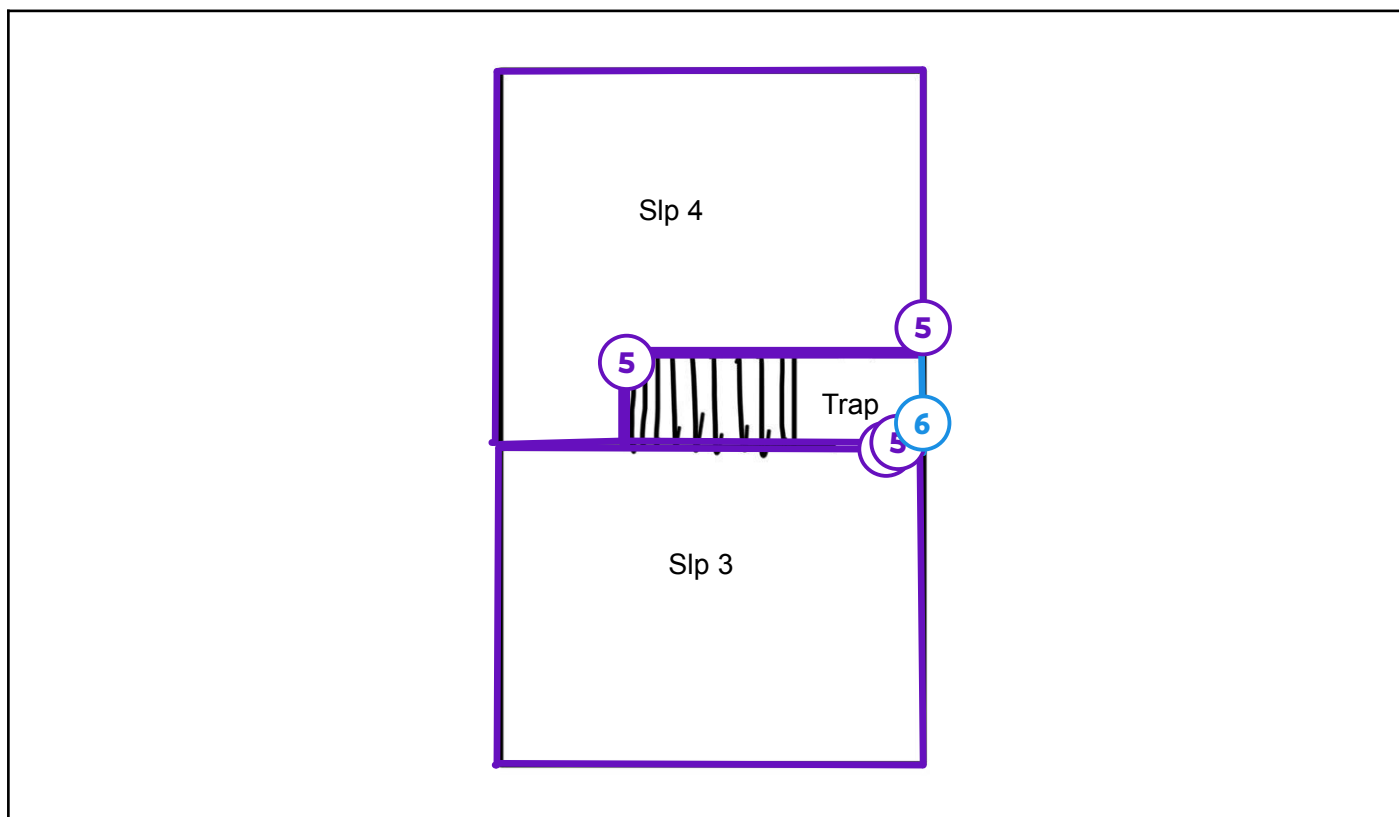
## Plan 1.6: Grondplan zolderverdieping

Beschrijving	Type	Actie
5. Valse muren	Advies	-
6. Pleisterwerk muren	Geen asbest	-

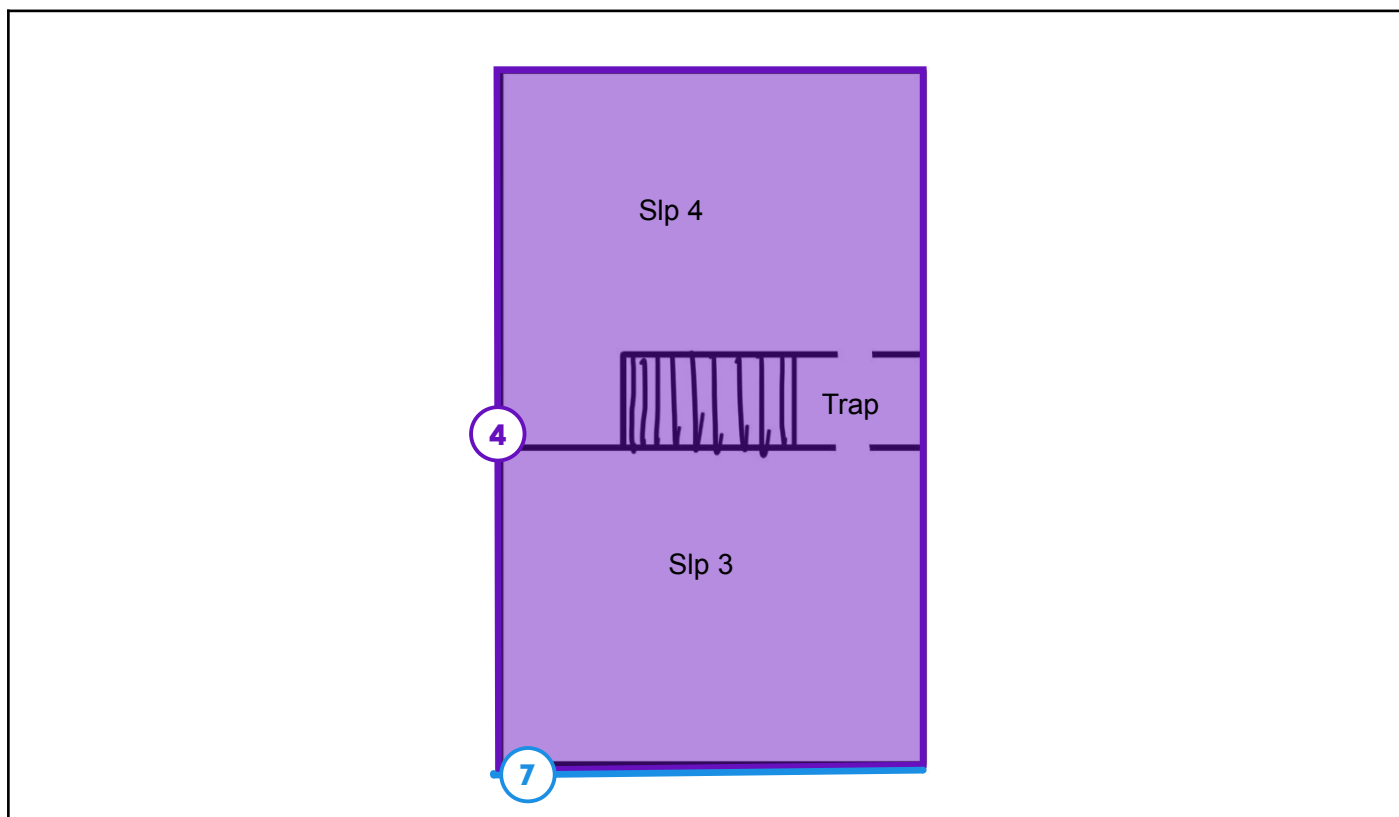
## Plan 1.7: Grondplan zolderverdieping

Beschrijving	Type	Actie
4. Valse plafonds	Advies	-
7. Voorgevel 1	Geen asbest	-

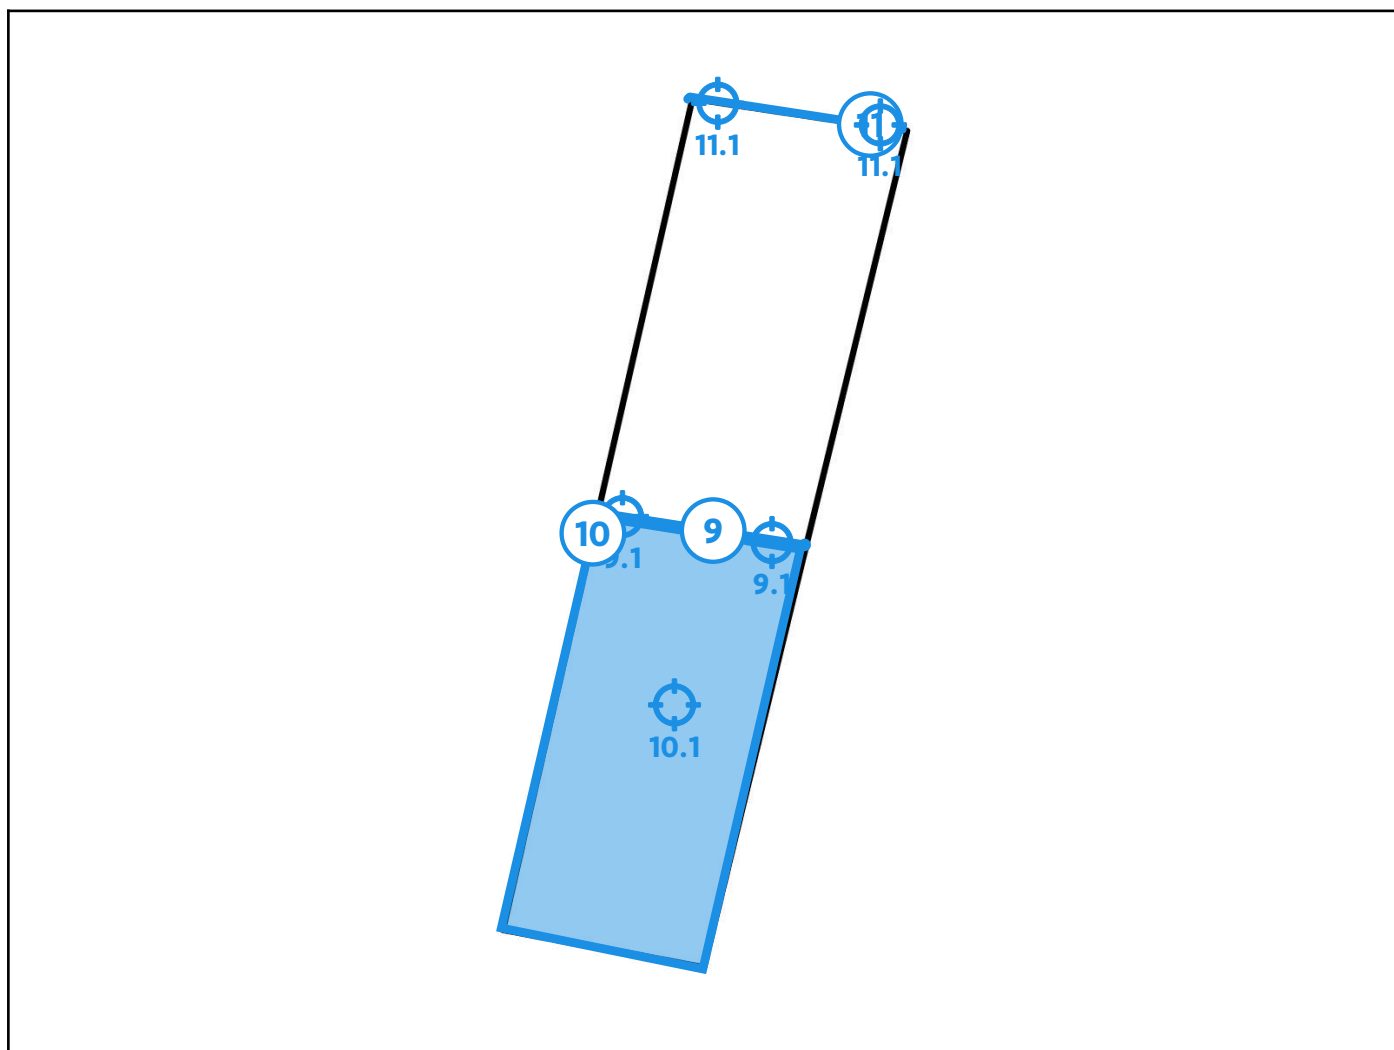
## Plan 1.9: Woning plan

Beschrijving	Type	Actie
9. Achtergevel verdieping	Geen asbest	-
9.1 Code: 53885/04	Mengmonster	-
10. Plat dak woning	Geen asbest	-
10.1 Code: 53886/03	Puntmonster	-
11. Voorgevel 2	Geen asbest	-
11.1 Code: 53885/06	Mengmonster	-

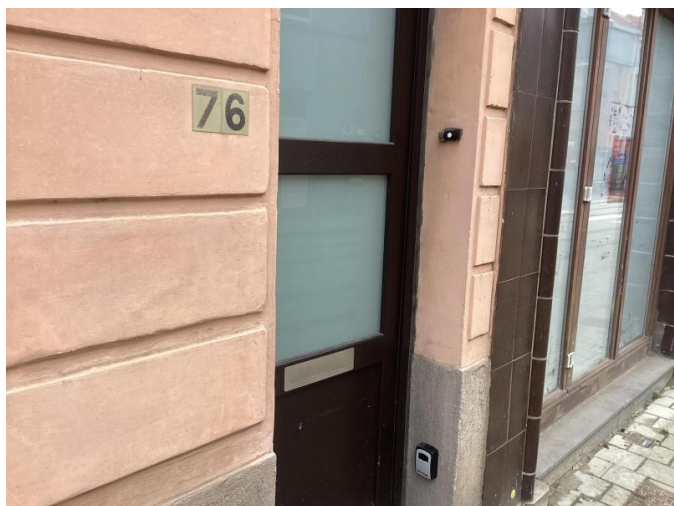
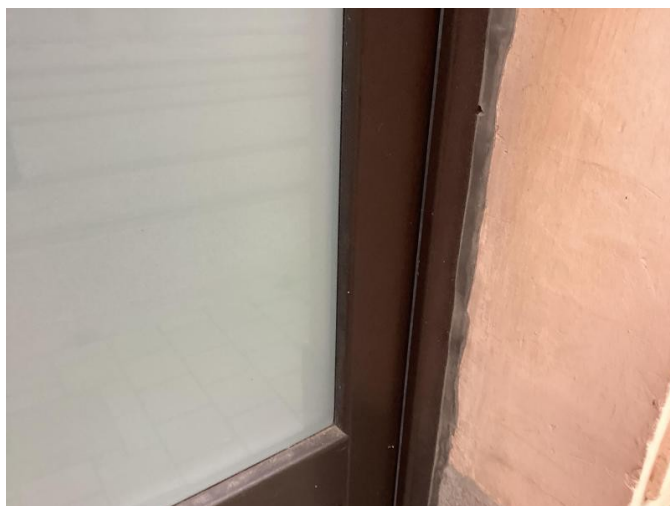
## Fiche 13: Afwerkingsmateriaal schrijwerk

Beschrijving	Notitie	Terug te vinden op plannen
Fiche 12: Brander	-	Plan 1.1: Grondplan gelijkvloers
Fiche 13: Afwerkingsmateriaal schrijfwerk	Deze bestaat uit siliconen.	-
Fiche 14: Onderdak schuin dak woning	Bij het opheffen van een dakpan is te zien dat het onderdak een plastieken onderdak is. Uiteraard kunnen er op sommige plaatsen nog verdachte materialen aanwezig zijn die nu niet zichtbaar zijn.	-
Fiche 15: Rookgaskanaal	Deze bestaat uit een metalen buis.	-
Fiche 16: Dakbedekking schuin dak woning	Deze bestaat uit dakpannen.	-
