# Asbestinventarisatattest

Petrus De Meyerestraat 19, 9050 Gent

Attestnummer : 20250506-000373.000

**Niet-asbestveilig**

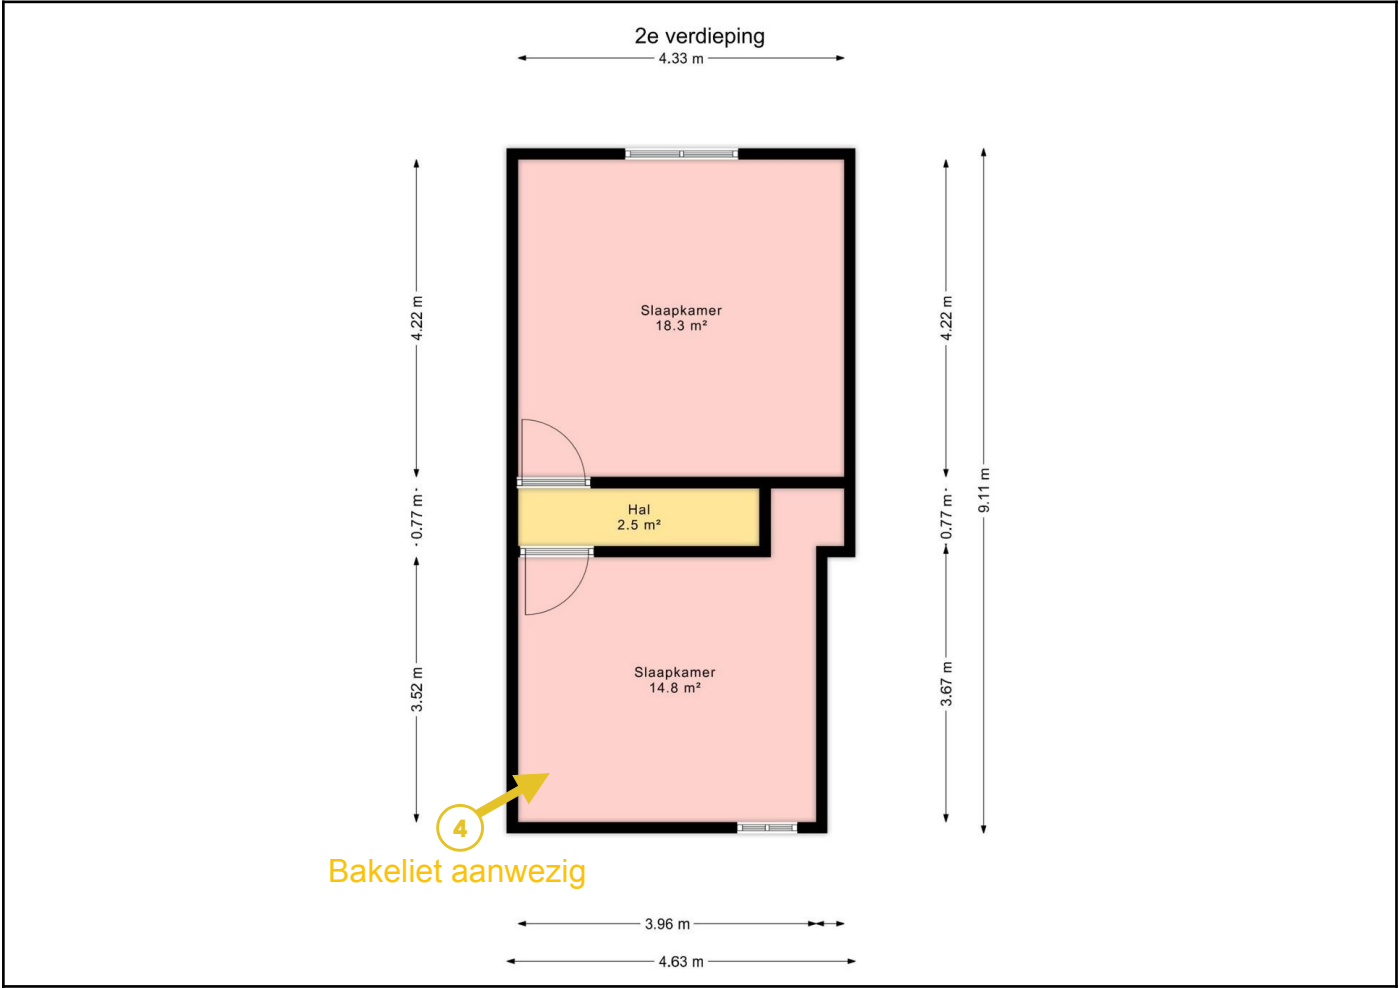
# Plan 1.3: Grondplan tweede verdiep

| Beschrijving | Type | Actie |
|---|---|---|
| 4. **Bakeliet schakelaars | Asbestmateriaal | Zorgvuldig beheren |

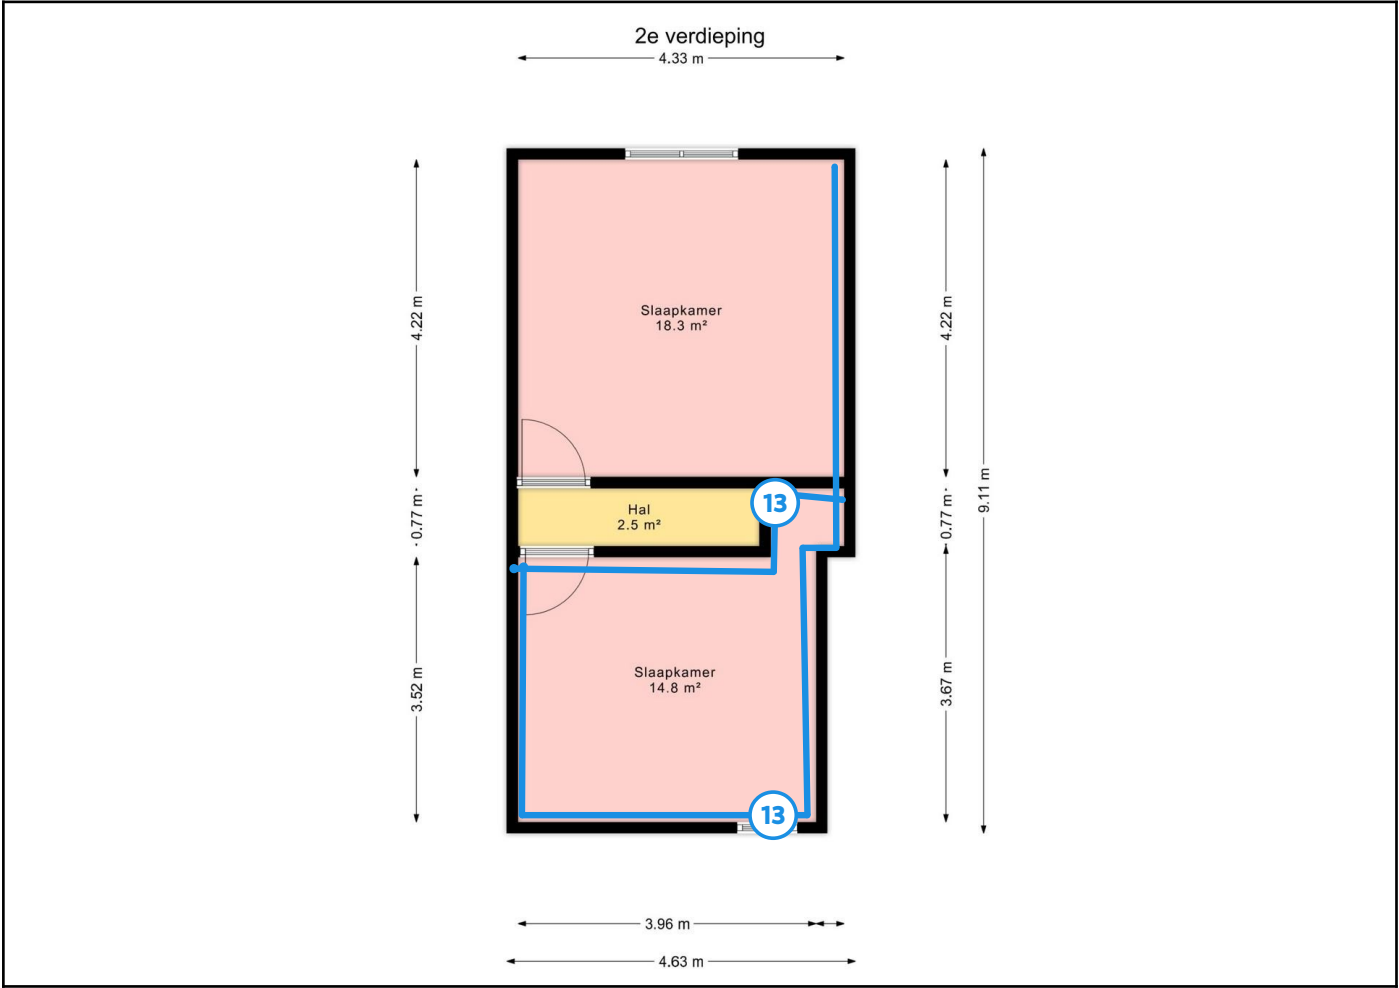
# Plan 1.8: Grondplan tweede verdiep muren

| Beschrijving | Type | Actie |
|---|---|---|
| 13. *Pleisterwerk Muur | Geen asbest | - |

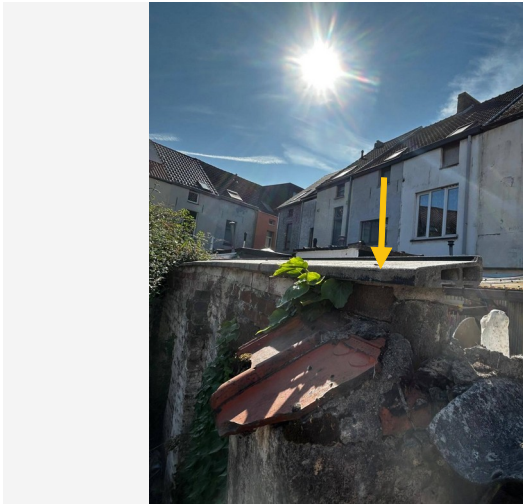
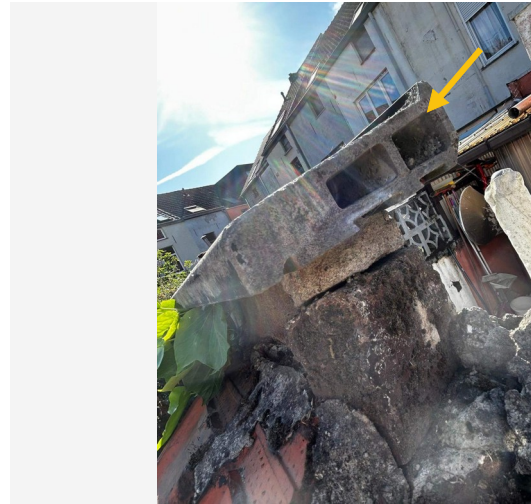
| Identificatiemethode | <p>Vaststelling zonder monsternamen</p> <p>Motivatie: Groot risico op structurele gevolgschade (leeschade, werking installatie,...)</p> |
| Opmerking | <p>De hoeveelheid is een indicatie en mag niet verder gebruikt worden als maatstaf. Roofing kan niet worden bestempeld als niet asbesthoudend zonder staalname. Tijdens het plaatsbezoek kon er niet verzekerd worden dat het dak nog waterdicht is na staalname.</p> <p>Als de roofing wordt vernieuwd kan er eerst een staal genomen worden om na te gaan of het verdacht materiaal effectief asbesthoudend is. Vervolgens kan de aannemer met kennis van eenvoudige handeling het materiaal correct verhandelen.</p> |

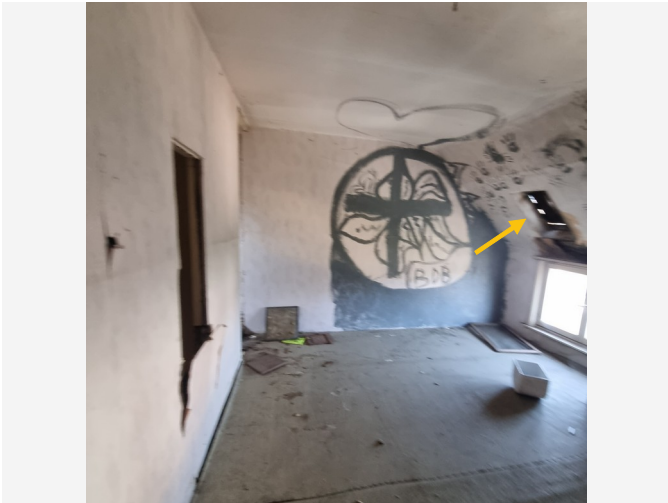
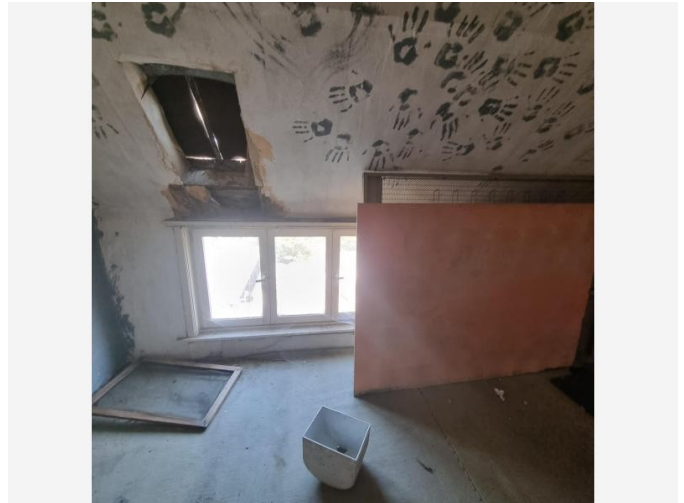
## Fiche 14: Pleisterwerk plafonds

Geen asbest
