# Asbestinventarisatattest

Karreweg 6, 9990 Maldegem

Attestnummer : 20260303-000384.000

**Niet-asbestveilig**

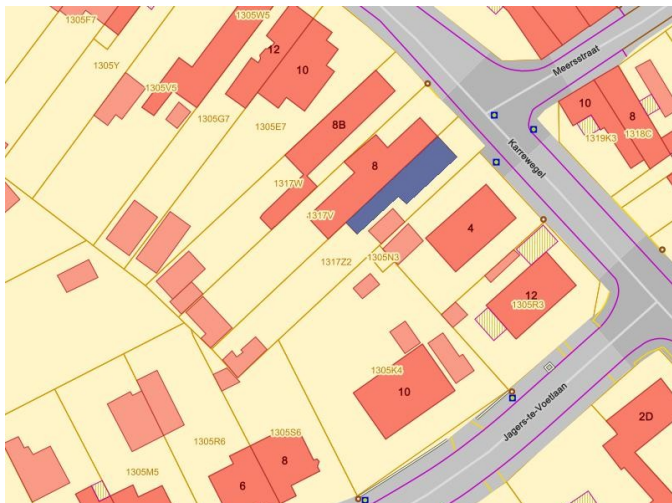
## Zone 1: Woonhuis

- 1 Asbestmateriaal**
- 0 Beperkingen
- 0 Uitsluitingen
- 0 Roerende goederen
- 0 Puin, steenslag, (water)bodem
- 1 Advies**
- 2 Geen asbest**

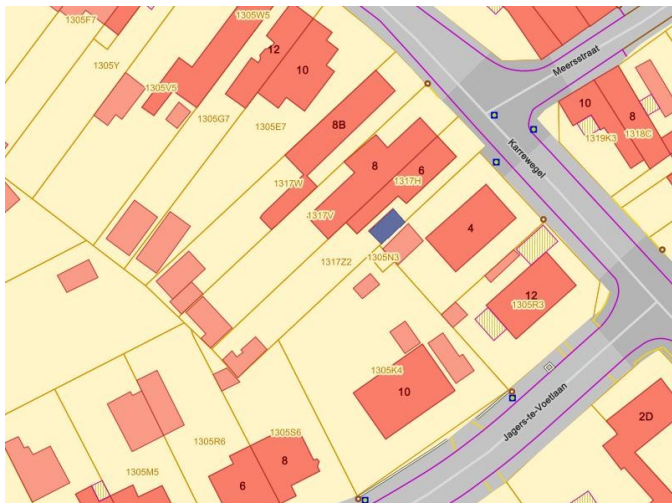
## Zone 2: Garage

- 0 Asbestmaterialen
- 0 Beperkingen
- 0 Uitsluitingen
- 0 Roerende goederen
- 0 Puin, steenslag, (water)bodem
- 0 Adviezen
- 0 Geen asbest

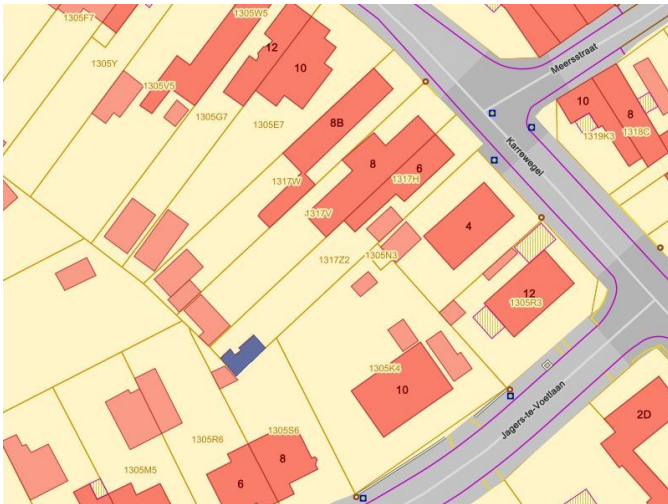
## Zone 3: Tuinhuis

- 0 Asbestmaterialen
- 0 Beperkingen
- 0 Uitsluitingen
- 0 Roerende goederen
- 0 Puin, steenslag, (water)bodem
- 0 Adviezen
- 0 Geen asbest
