# Asbestinventarisatetest

Bremstraat 15, 1702 Dilbeek

Attestnummer : 20230605-000422.000

## Niet-asbestveilig

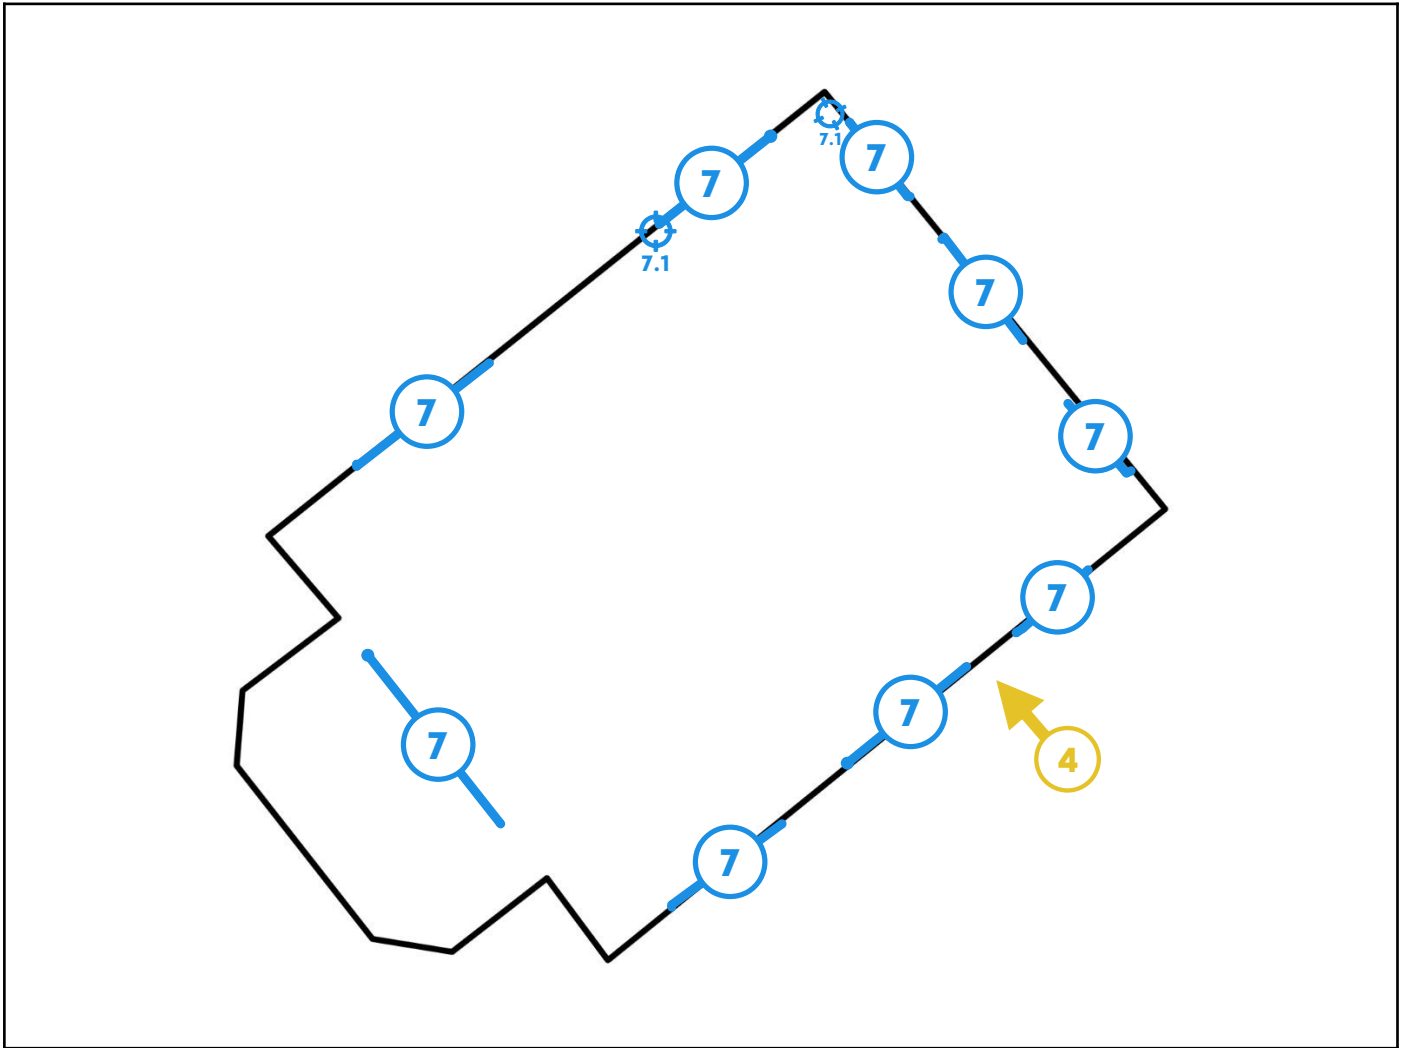
## Plan 1.1: Hoofdgebouw plan - Gelijkvloers

Beschrijving	Type	Actie
4. Afvoerbuis in vezelcement - Buiten	Asbestmateriaal	Zorgvuldig beheren
7. Mastiek tussen schrijnwerk en muur - GV	Geen asbest	-
7.1 Code: MM09	Mengmonster	-

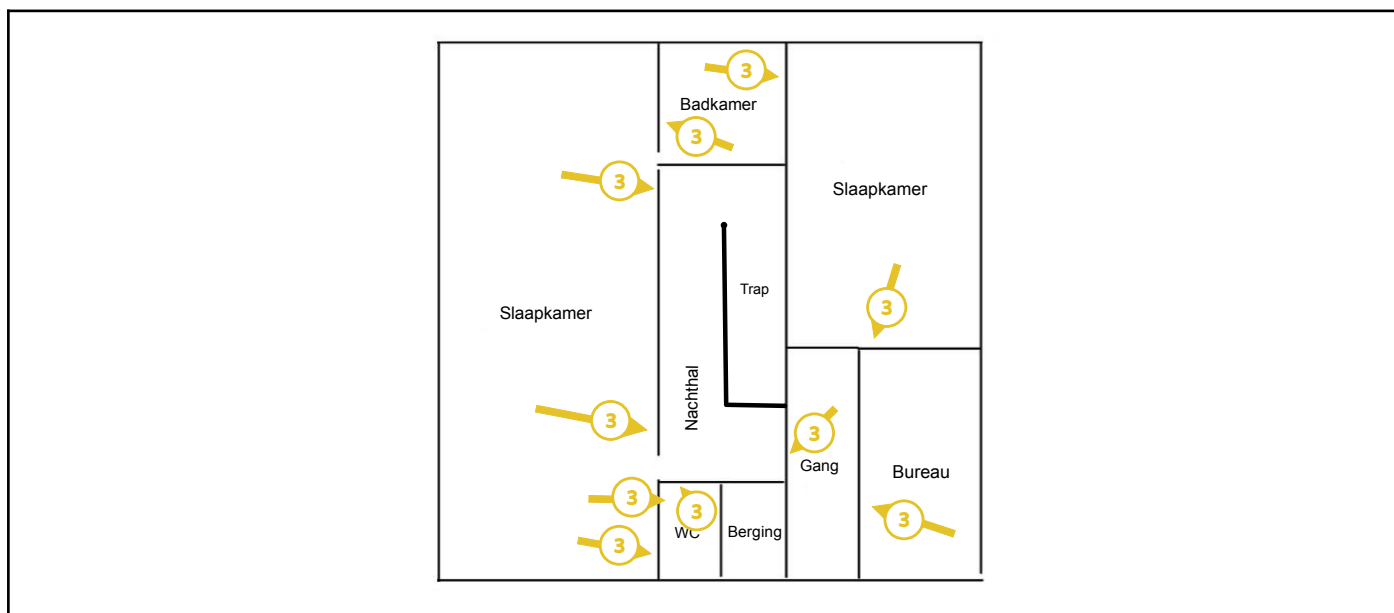
## Plan 1.14: Hoofdgebouw plan - Verdiep 1

Beschrijving	Type	Actie
3. Elektrische infrastructuur in kunststof Bakeliet	Asbestmateriaal	Zorgvuldig beheren

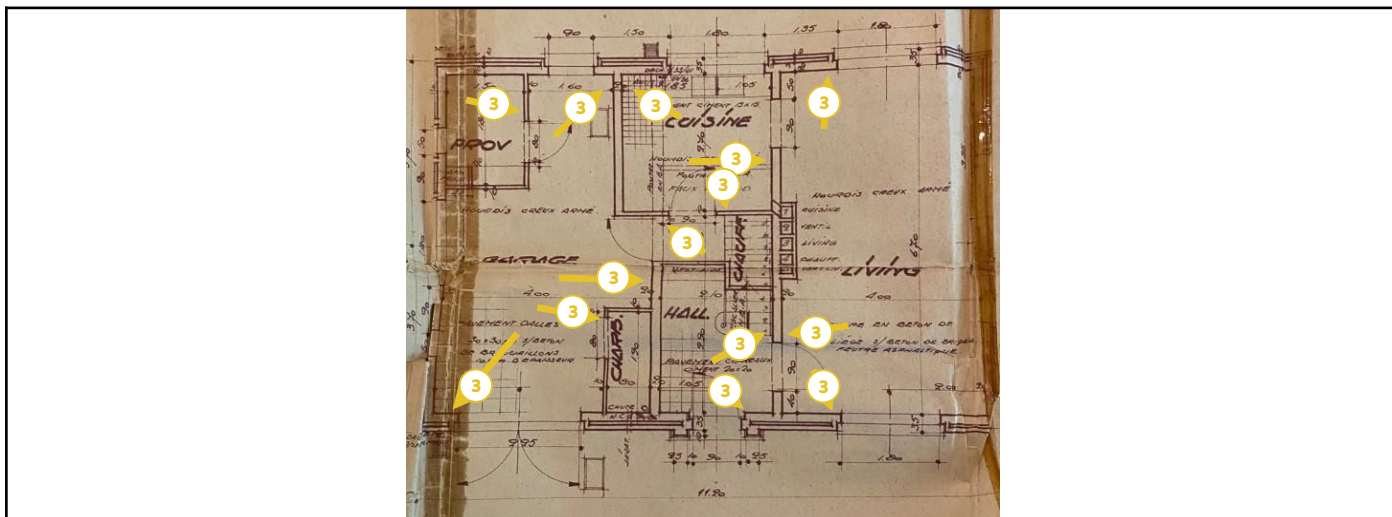
## Plan 1.15: Hoofdegebouw plan - Gelijkvloers

Beschrijving	Type	Actie
3. Elektrische infrastructuur in kunststof Bakeliet	Asbestmateriaal	Zorgvuldig beheren

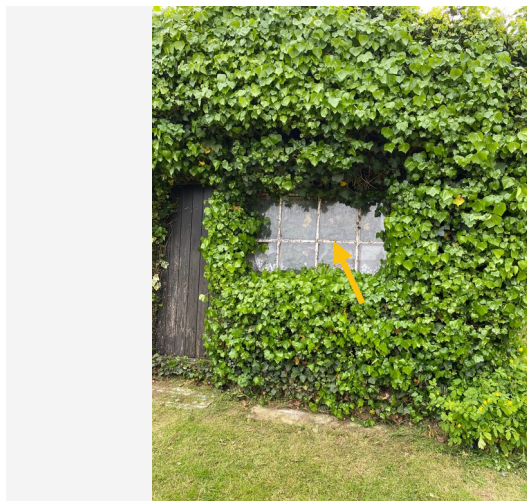
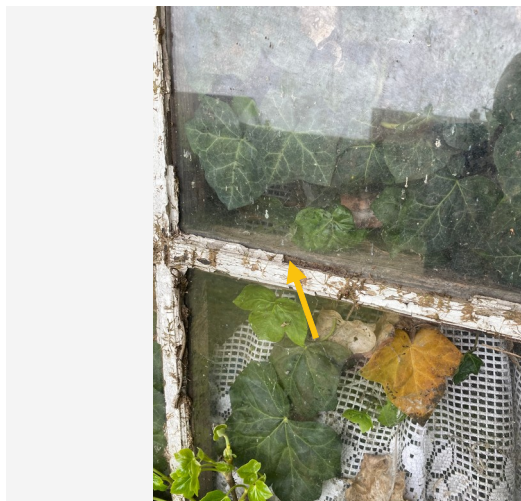
# Fiche 10: Mastiek tussen raam en schrijnwerk - Tuinhuis

Geen asbest

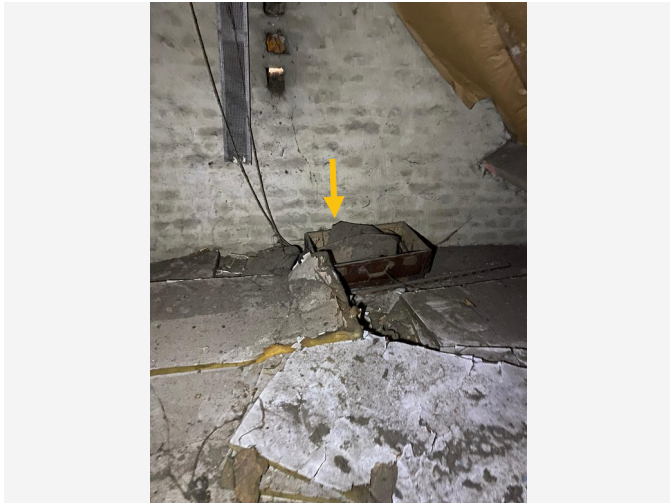
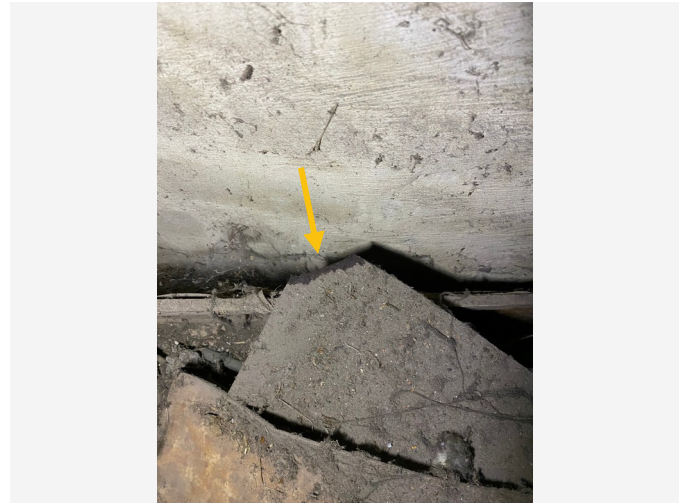
Beschrijving	Roofing - Zolder
Type afvalstof	Betreft stock-voorraad of gedemonteerde materialen
Aanwezige resten	Betreft stock-voorraad.
Omgeving	Binnen

<b>Primaire drager</b>	Vloer
<b>Materialen</b>	<ul style="list-style-type: none"><li>• Dak- en gevelbekleding - Roofing</li></ul>
<b>Bindmiddel van materiaal</b>	Bitumen (roofing, teer, asfalt)
<b>Gebondenheid op basis van bindmiddel</b>	Hecht
<b>Hoeveelheid (gewicht - aantal)</b>	<ul style="list-style-type: none"><li>• 10,00 kg - 1 stuk</li></ul>
<b>Totaal gewicht</b>	10,00 kg
<b>Identificatiemethode</b>	Vaststelling met monstername
