# Asbestinventarisatetest

Vandenschriekstraat 128, 1500 Halle

Attestnummer : 20231201-000146.000

Uitgegeven op : 01.12.2023

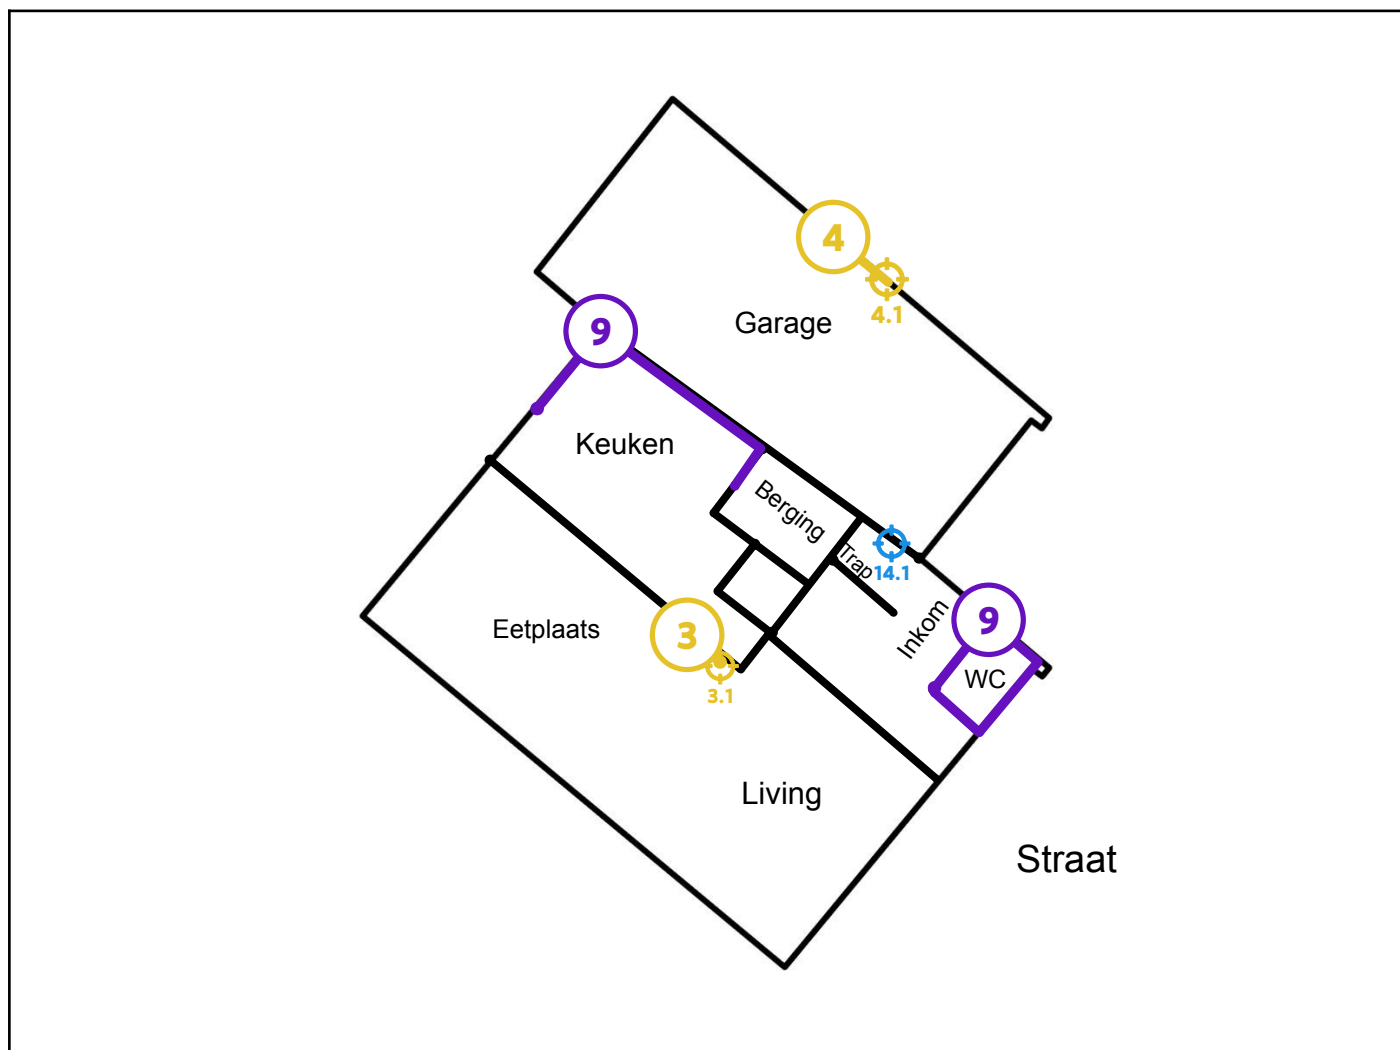
## Plan 1.1: Hoofdgebouw plan - Gelijkvloers

Beschrijving	Type	Actie
3. Tablet type Massal rond schouwmantel - Living	Asbestmateriaal	Zorgvuldig beheren
3.1 Code: MM05	Puntmonster	-
4. Mastiek tussen gevel en schrijnwerk - Garage	Asbestmateriaal	Zorgvuldig beheren
4.1 Code: MM06	Puntmonster	-
9. Tegellijm faience tegels	Advies	-
14. Pleisterwerk muren	Geen asbest	-
14.1 Code: MM01	Mengmonster	-

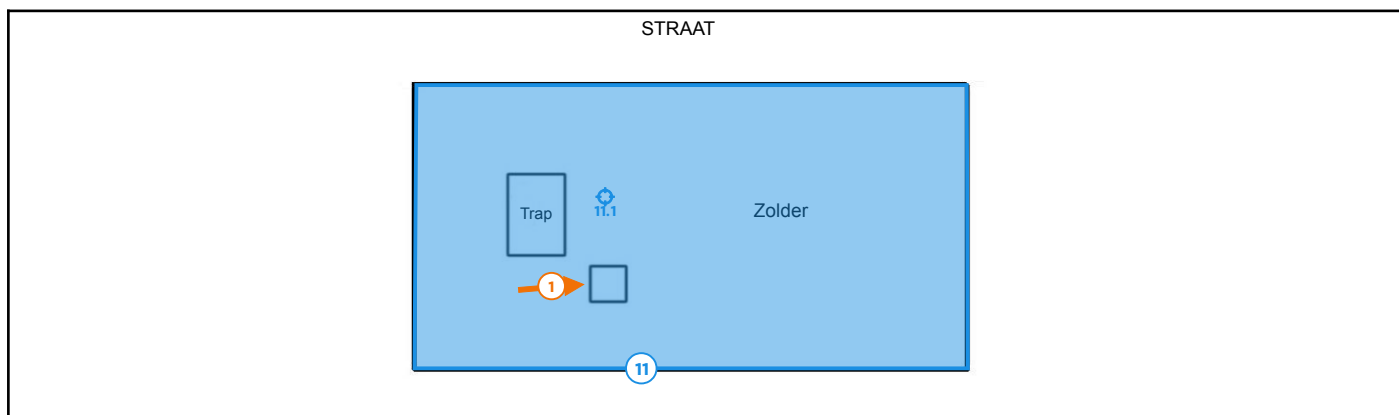
## Plan 1.2: Hoofdgebouw plan - Zolder - VD2

Beschrijving	Type	Actie
1. Roetluik in vezelcement zolder - VD2	Asbestmateriaal	<a href="#">Verwijderen</a>
11. Vloerzeil zolder - VD2	Geen asbest	-
11.1 Code: MM03	Puntmonster	-

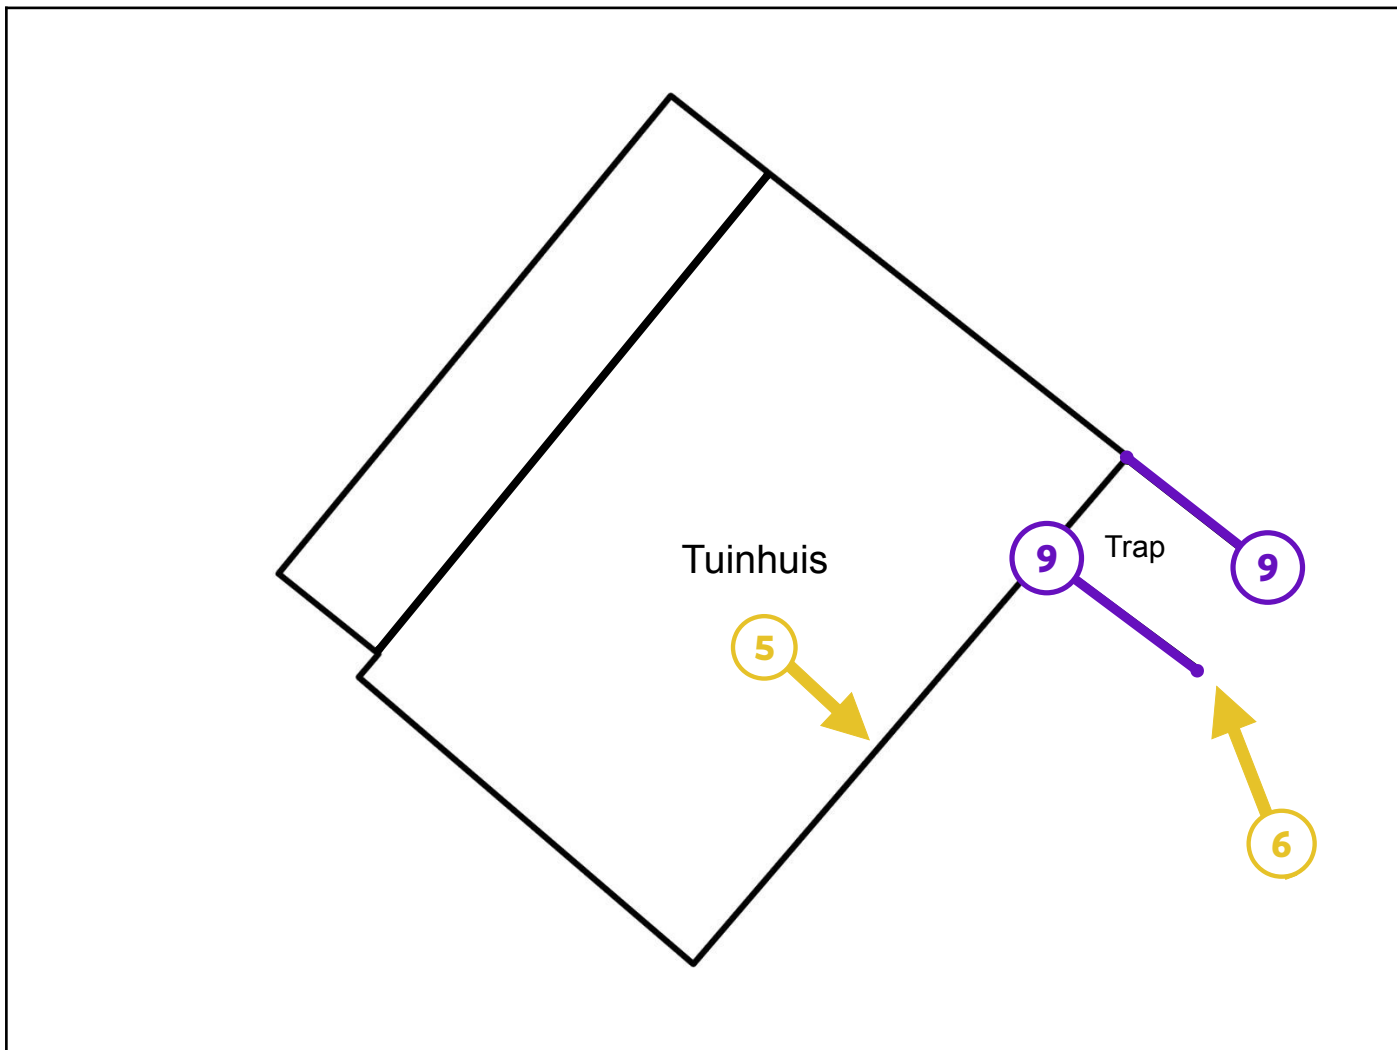
## Plan 2.1: Bijgebouw plan - Tuinhuis - Gelijkvloers

Beschrijving	Type	Actie
5. Elektrische infrastructuur in kunststof Bakeliet	Asbestmateriaal	Zorgvuldig beheren
6. Verloren bekisting - Trap bijgebouw - GV	Asbestmateriaal	Zorgvuldig beheren
9. Tegellijm faience tegels	Advies	-

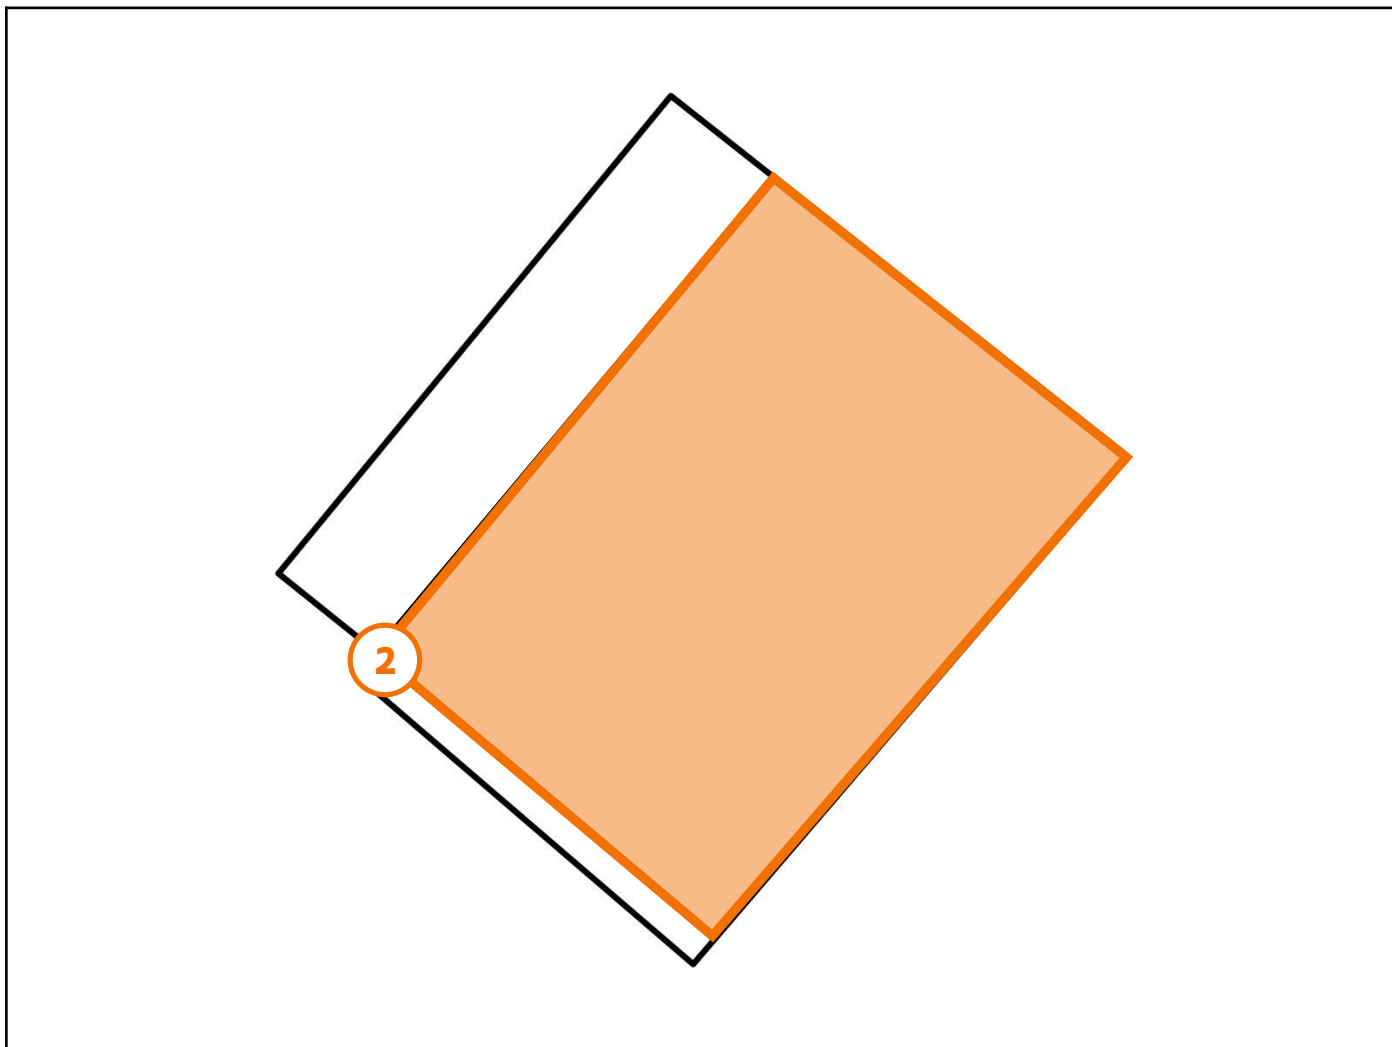
## Plan 2.2: Bijgebouw plan - Tuinhuis - Dak

Beschrijving	Type	Actie
2. Onderdak type Menuiserite - Bijgebouw	Asbestmateriaal	Maatregelen nemen

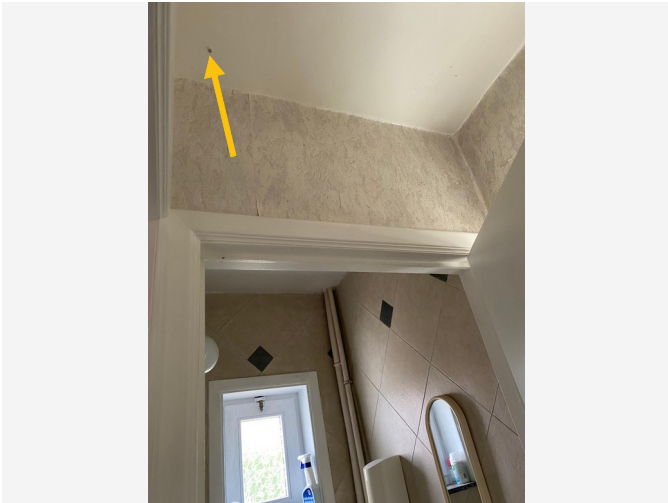
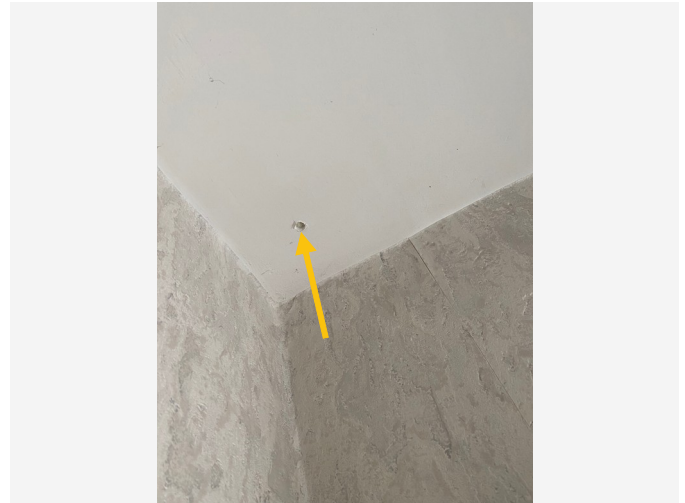
Identificatiemethode	Redelijk vermoeden
Primaire drager	Binnenwand
(Asbest)materiaal	In-situ afwerkingslagen - Lijm laag
Bindmiddel	Cement
Gebondenheid bindmiddel	Hecht

Geen asbest
