Asbestinventarisatetest

Plaatsstraat 87, 1570 Galmaarden

Attestnummer : 20230113-000251.000

Uitgegeven op : 13.01.2023

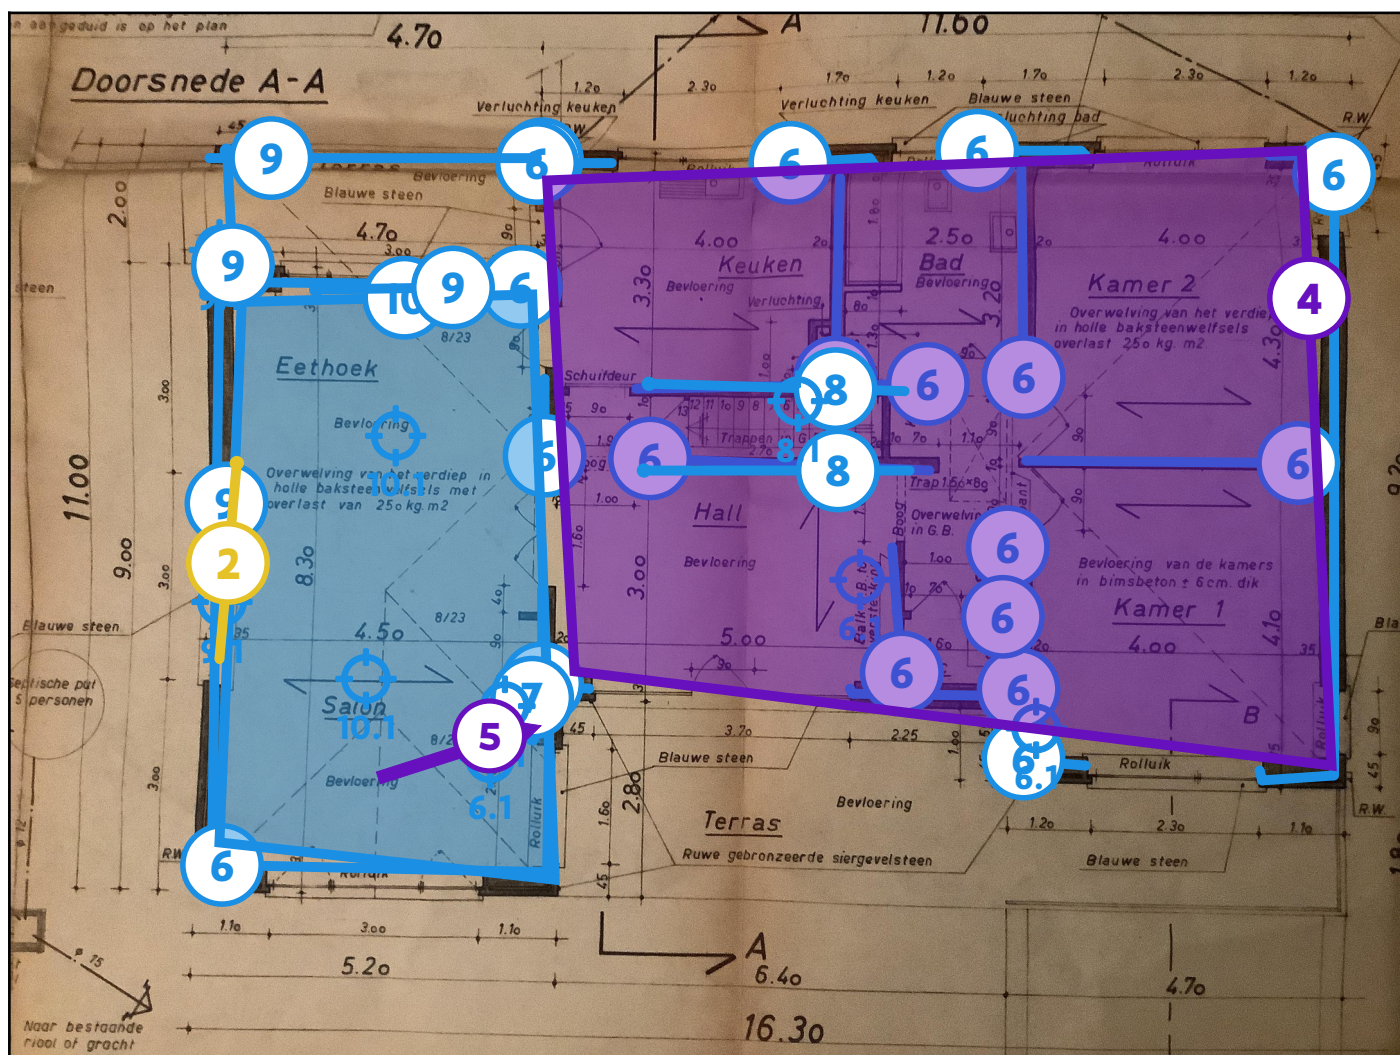
Plan 1.1: GIVI

Beschrijving	Type	Actie
2. Plaat oude ramen	Asbestmateriaal	Zorgvuldig beheren
4. Valse plafonds	Advies	-
5. Tegels haard	Advies	-
6. Pleisterwerk muren	Geen asbest	-
6.1 Code: M01	Mengmonster	-
7. Crepi muur	Geen asbest	-
7.1 Code: M03	Mengmonster	-

8. Pleisterwerk muren oud	Geen asbest	-
8.1 Code: M05	Mengmonster	-
9. Mastiek	Geen asbest	-
9.1 Code: M04	Puntmonster	-
10. Pleisterwerk plafond	Geen asbest	-
10.1 Code: M02	Mengmonster	-

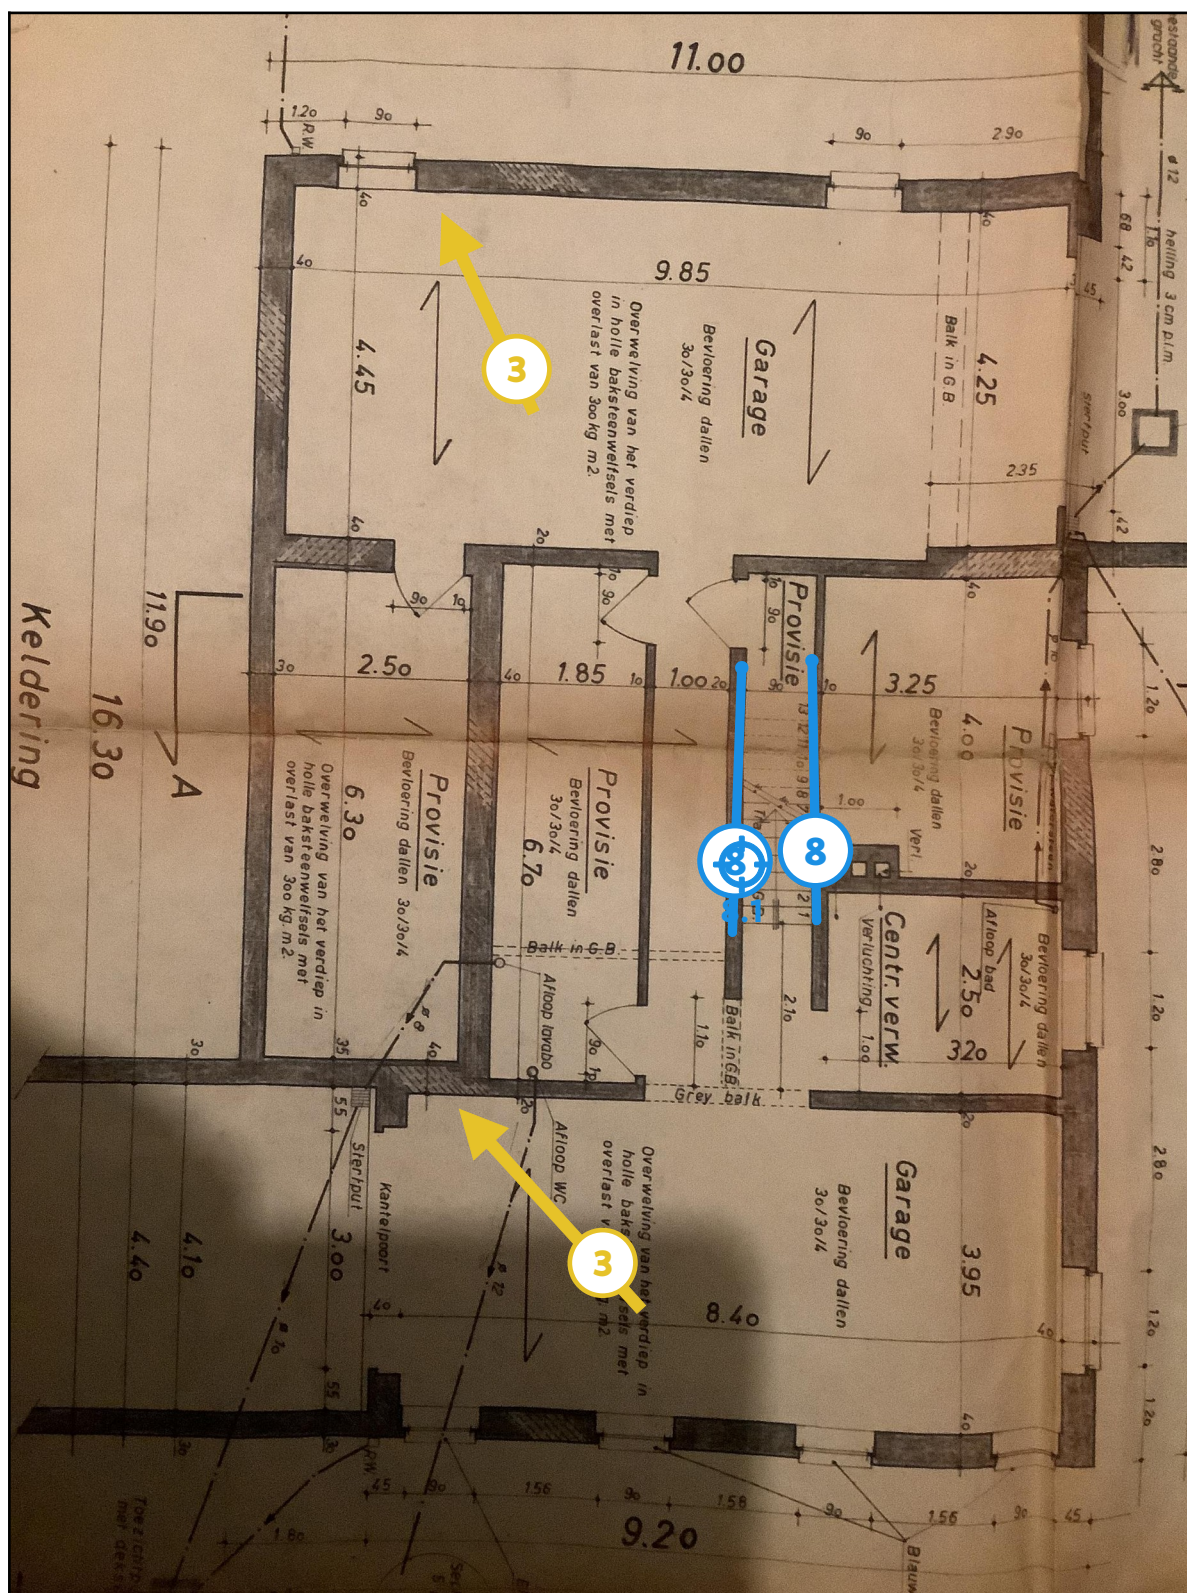
Plan 1.2: Kelder

3. Bakeliet elektrisch apparatuur	Asbestmateriaal	Zorgvuldig beheren
8. Pleisterwerk muren oud	Geen asbest	-
8.1 Code: M05	Mengmonster	-

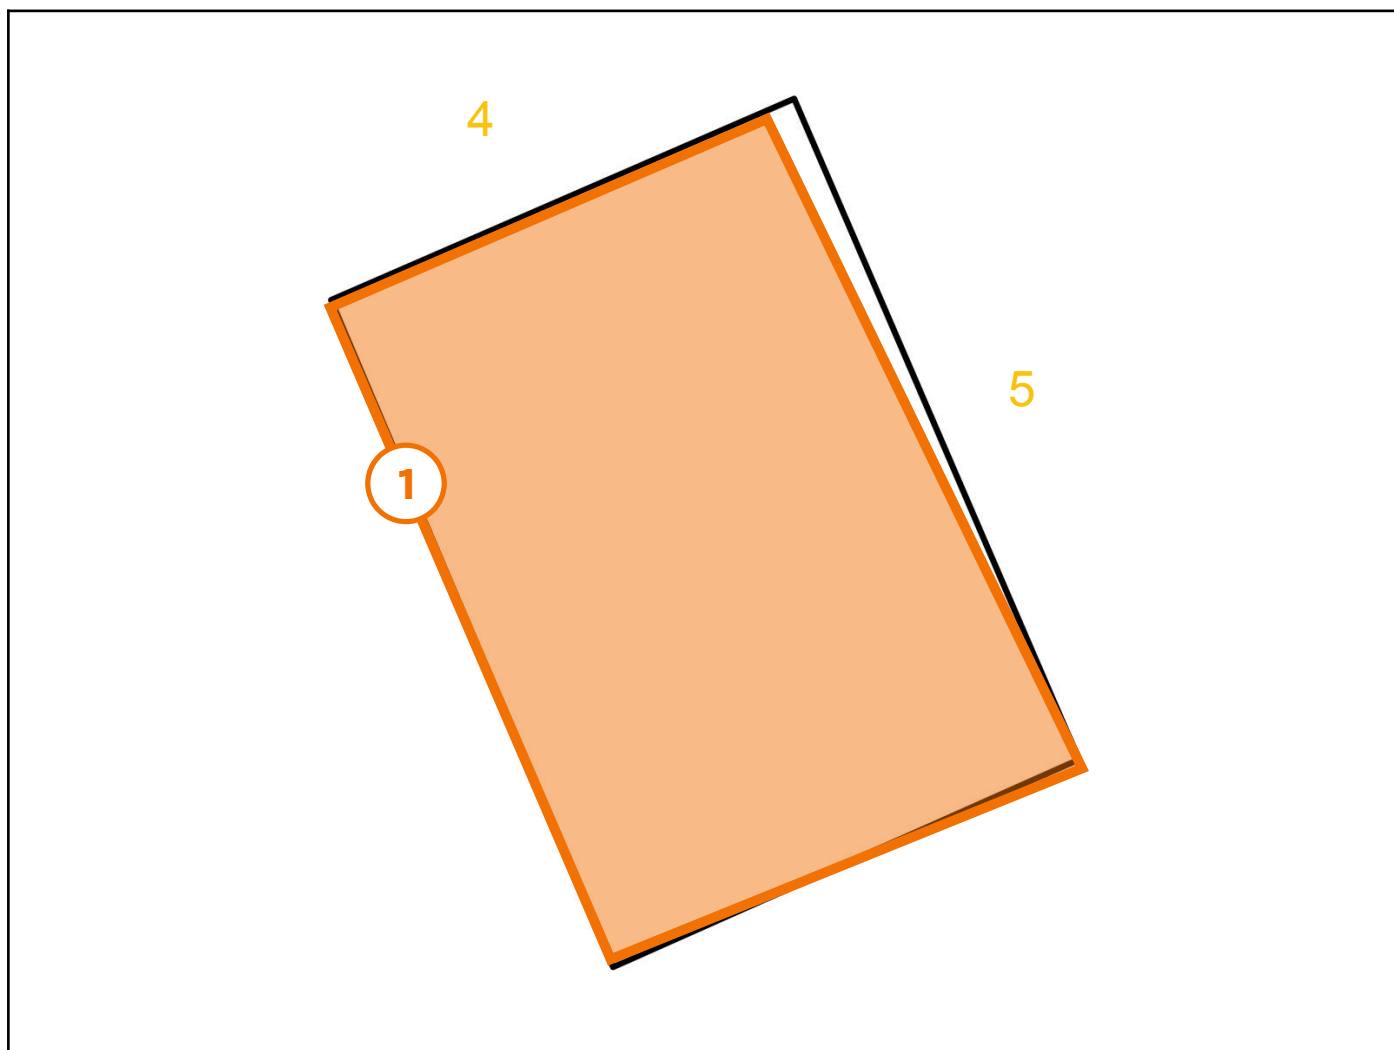
Plan 2.1: Bijgebouw plan

Beschrijving	Type	Actie
1. Golfplaten bijgebouw	Asbestmateriaal	Verwijderen
