Asbestinventarisatetest

Maasdal 160, 1502 Halle

Attestnummer : 20230612-000429.000

Niet-asbestveilig

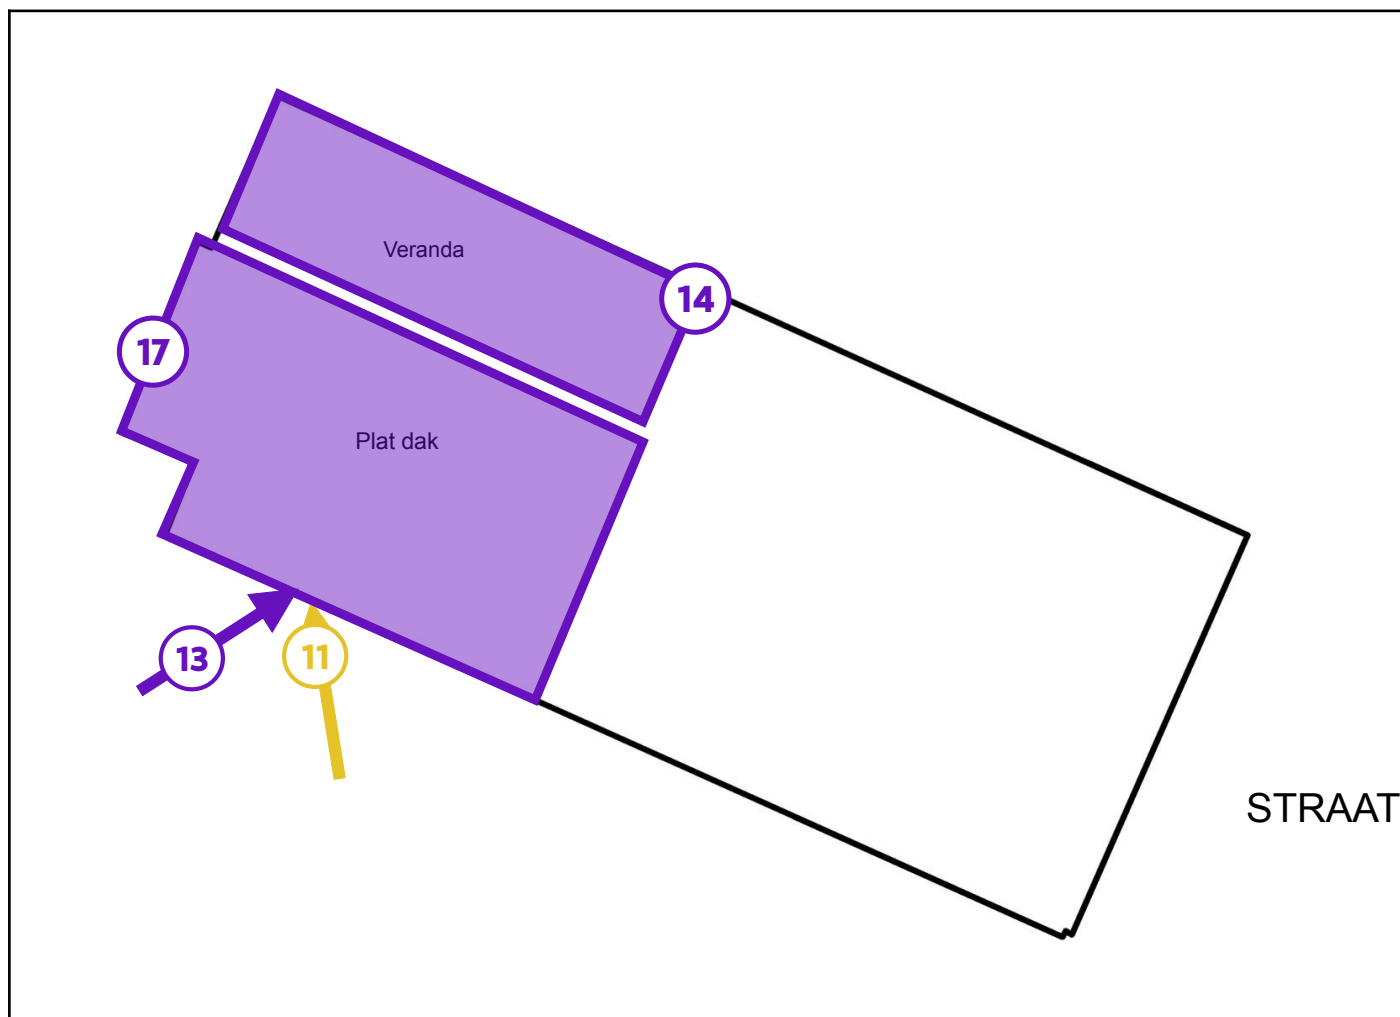
Plan 1.2: Hoofdgebouw plan - Verdiep 1

Beschrijving	Type	Actie
11. Roofing rond rookgaskanaal - Plat dak	Asbestmateriaal	Zorgvuldig beheren
13. Rookgaskanaal - Plat dak	Beperking	-
14. Veranda - VD1	Beperking	-
17. Roofing plat dak - VD1	Advies	-

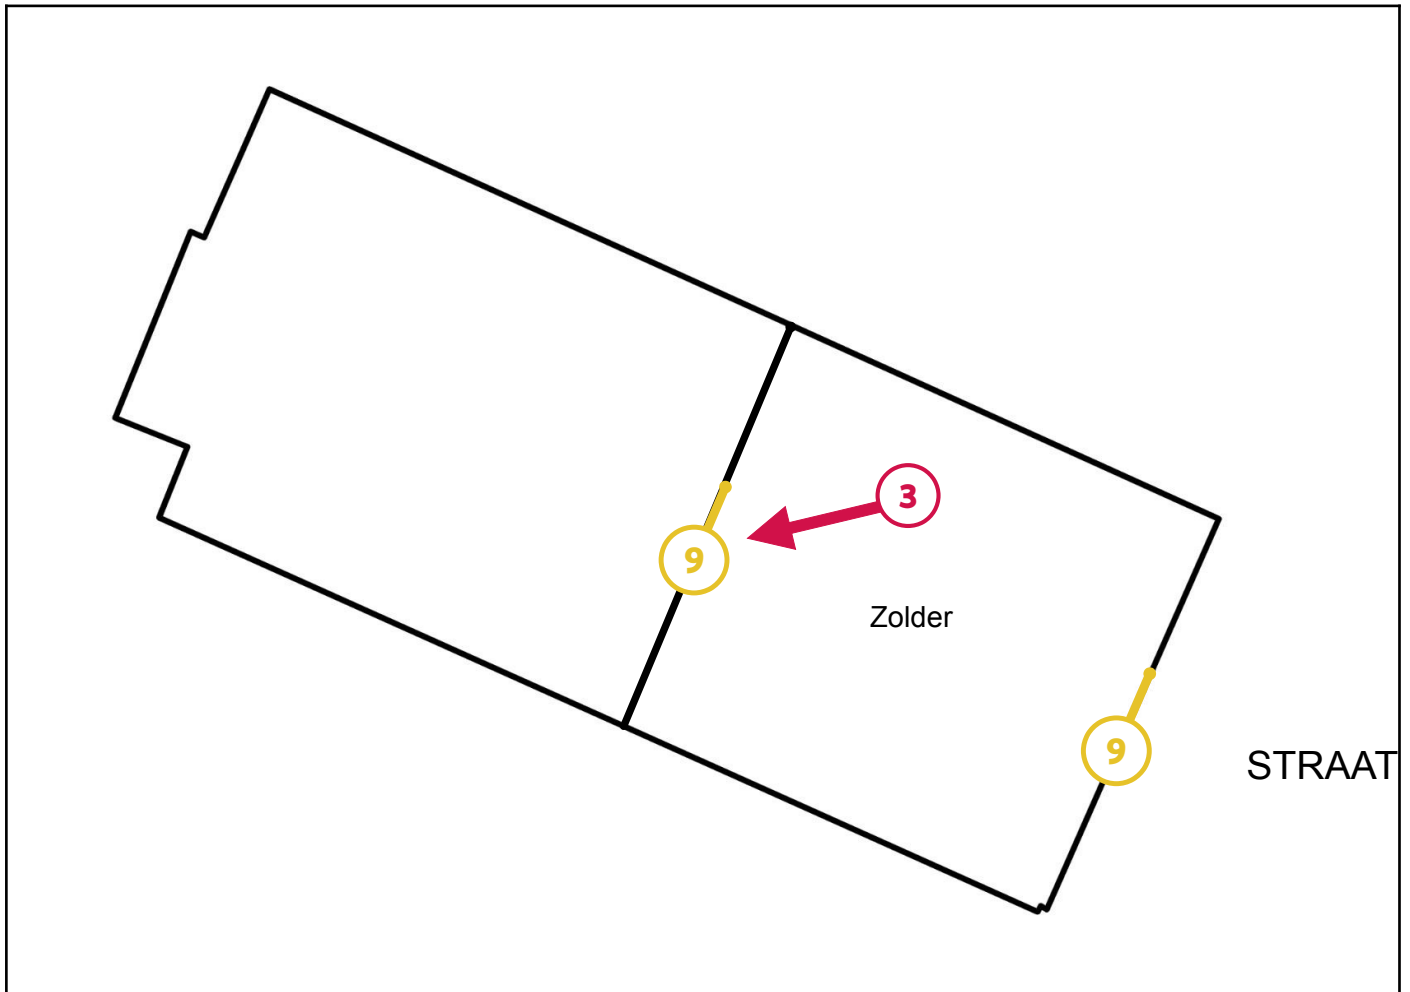
Plan 1.3: Hoofdgebouw plan - Zolder - VD2

Beschrijving	Type	Actie
3. Buis in vezelcement - Zolder	Asbestmateriaal	Dringend verwijderen
9. Kit tussen raam en schrijnwerk	Asbestmateriaal	Zorgvuldig beheren

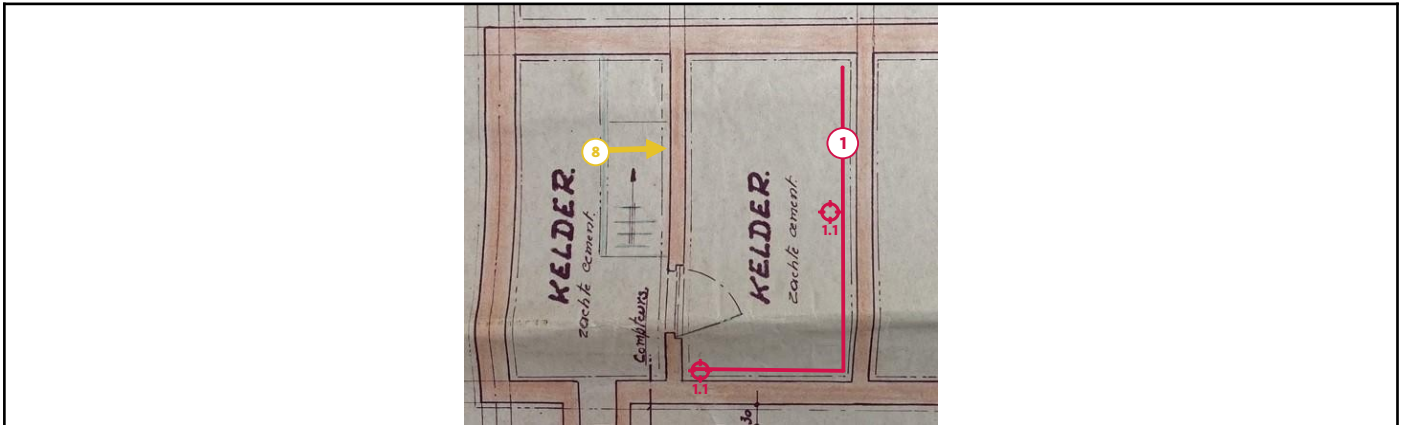
Plan 1.8: Hoofdgebouw plan - Kelder

Beschrijving	Type	Actie
1. Leidingisolatie in gips/kalk	Asbestmateriaal	Dringend verwijderen
1.1 Code: MM07	Mengmonster	-
8. Elektrische infrastructuur in kunststof Bakeliet	Asbestmateriaal	Zorgvuldig beheren

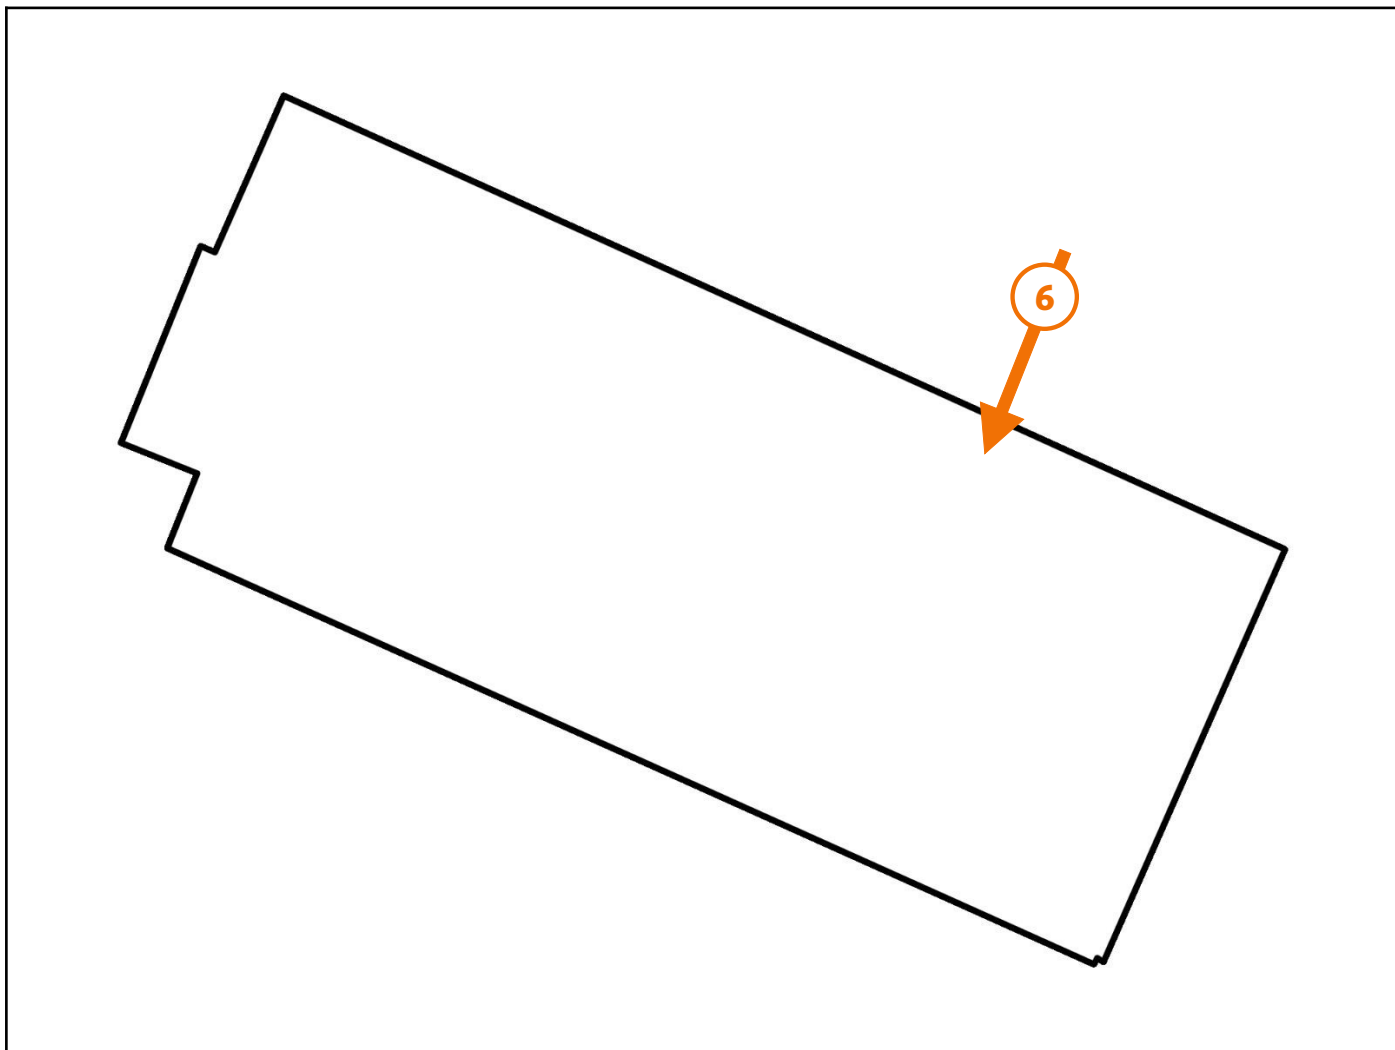
Plan 1.9: Hoofdgebouw plan - Dak

Beschrijving	Type	Actie
6. Rookgaskanaal - Dak	Asbestmateriaal	Verwijderen

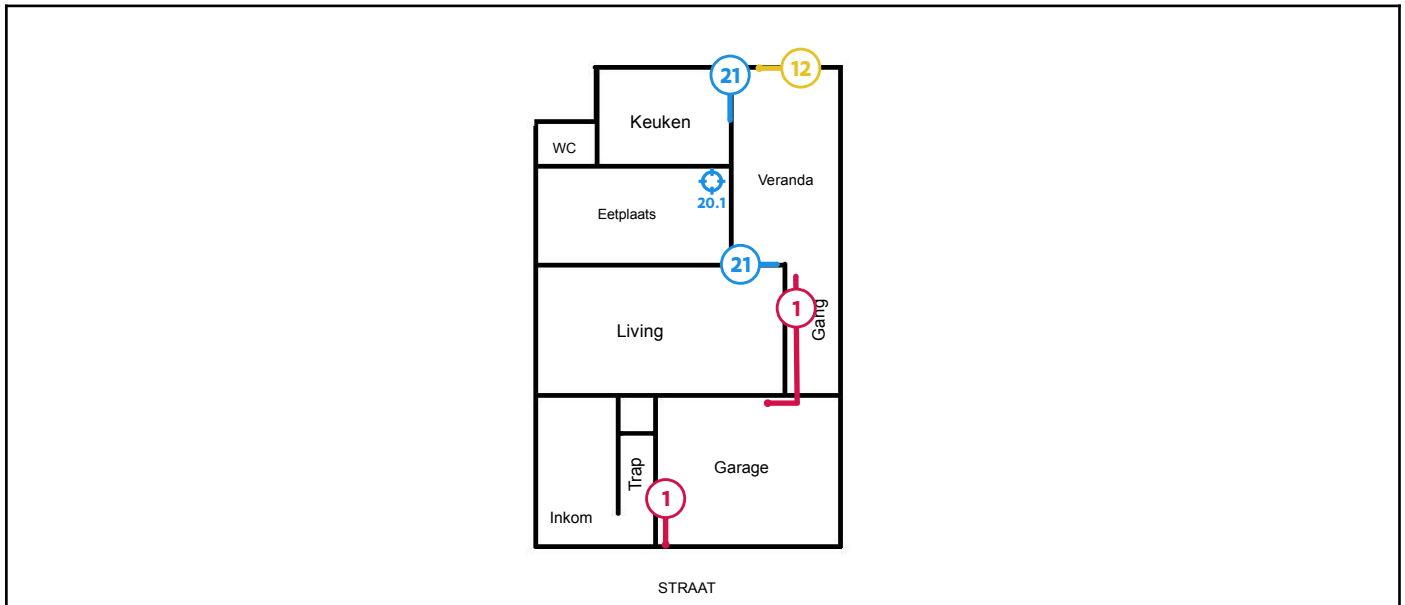
Plan 1.10: Hoofdgebouw plan - Gelijkvloers

Beschrijving	Type	Actie
1. Leidingisolatie in gips/kalk	Asbestmateriaal	Dringend verwijderen
12. Plaat type Glasal in schrijnwerk - Veranda	Asbestmateriaal	Zorgvuldig beheren
20. Pleisterwerk muren	Geen asbest	-
20.1 Code: MM01	Mengmonster	-
21. Stopverf/mastiek tussen schrijnwerk en raam	Geen asbest	-

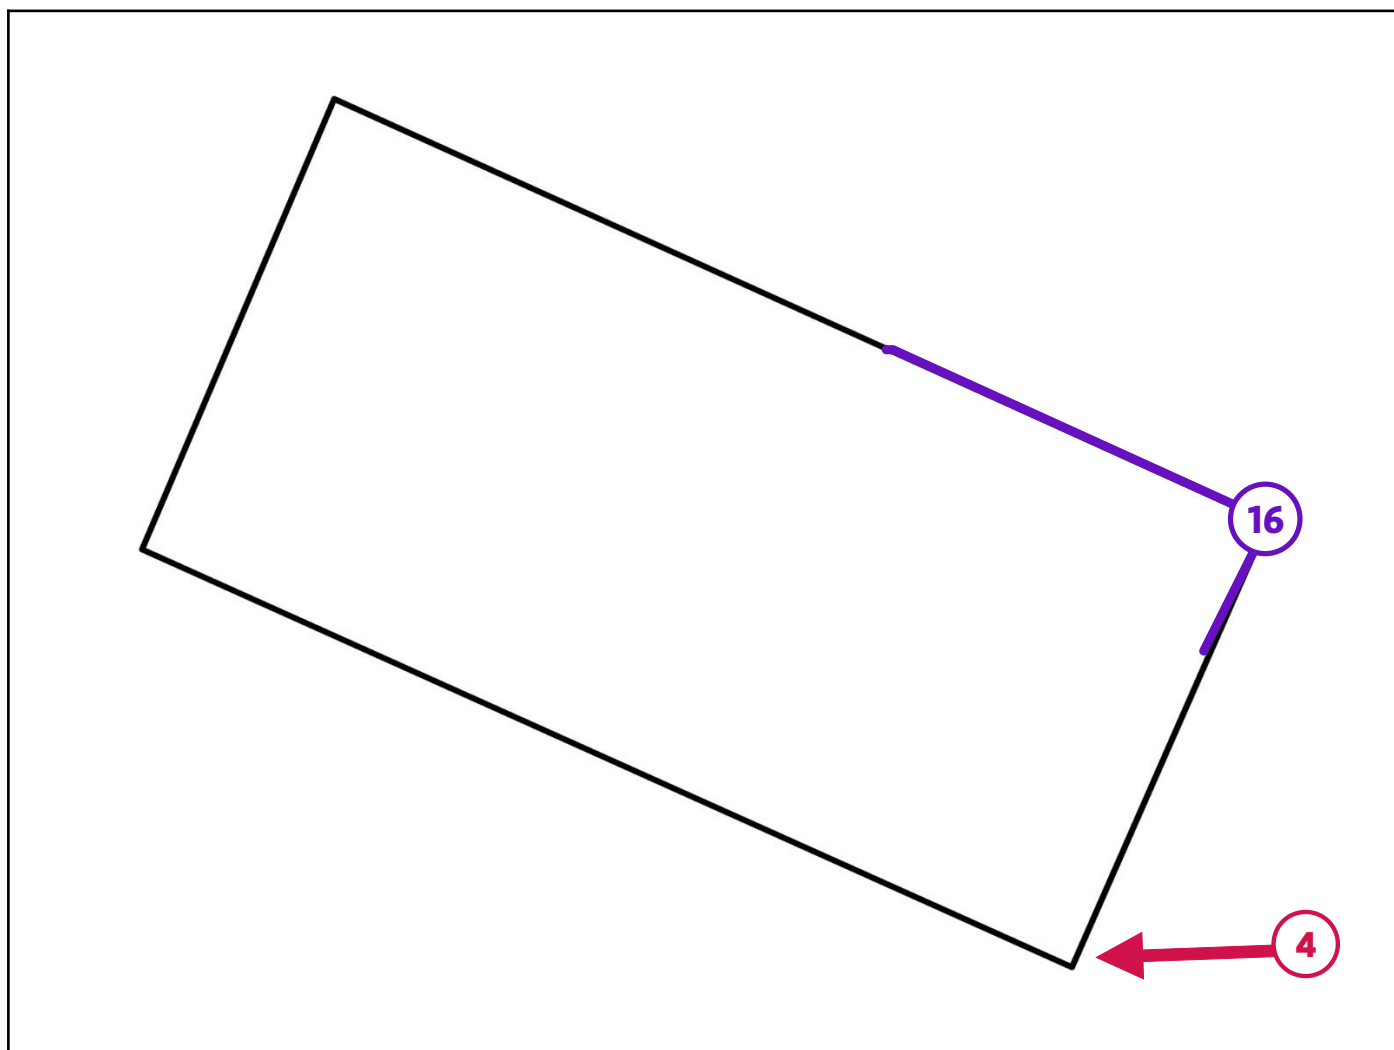
Plan 2.1: Bijgebouw plan - Werkplaats

Beschrijving	Type	Actie
4. Resten van vezelcement - Terras	Asbestmateriaal	Dringend verwijderen
16. Tegellijm faience tegels	Advies	-

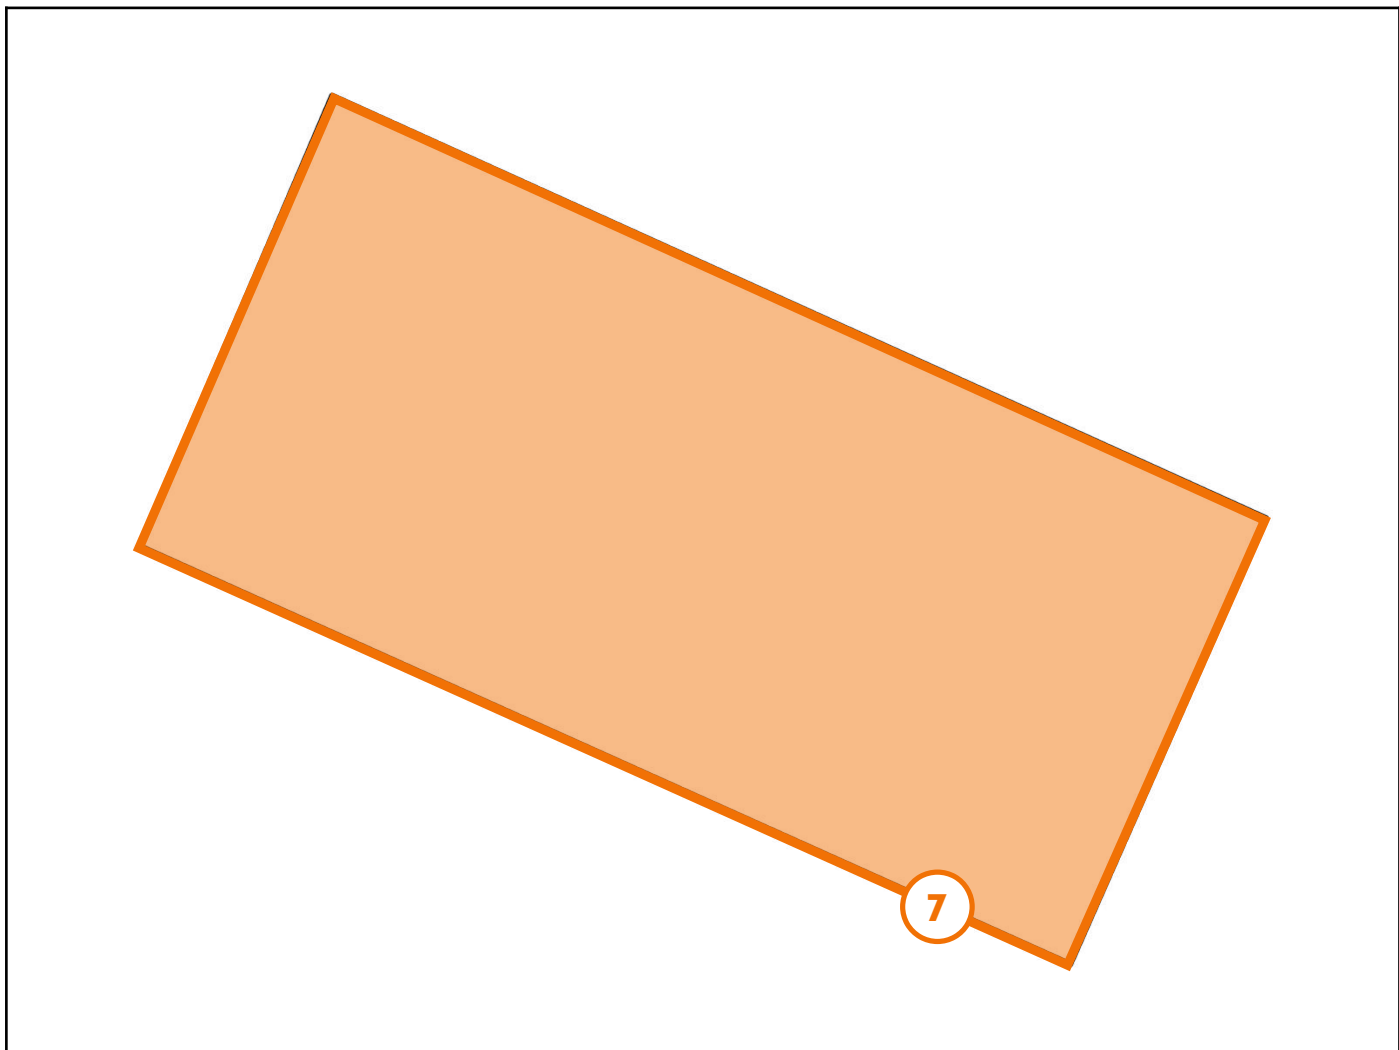
Plan 2.2: Bijgebouw plan

Beschrijving	Type	Actie
7. Golfplaten in vezelcement - Werkplaats	Asbestmateriaal	Verwijderen

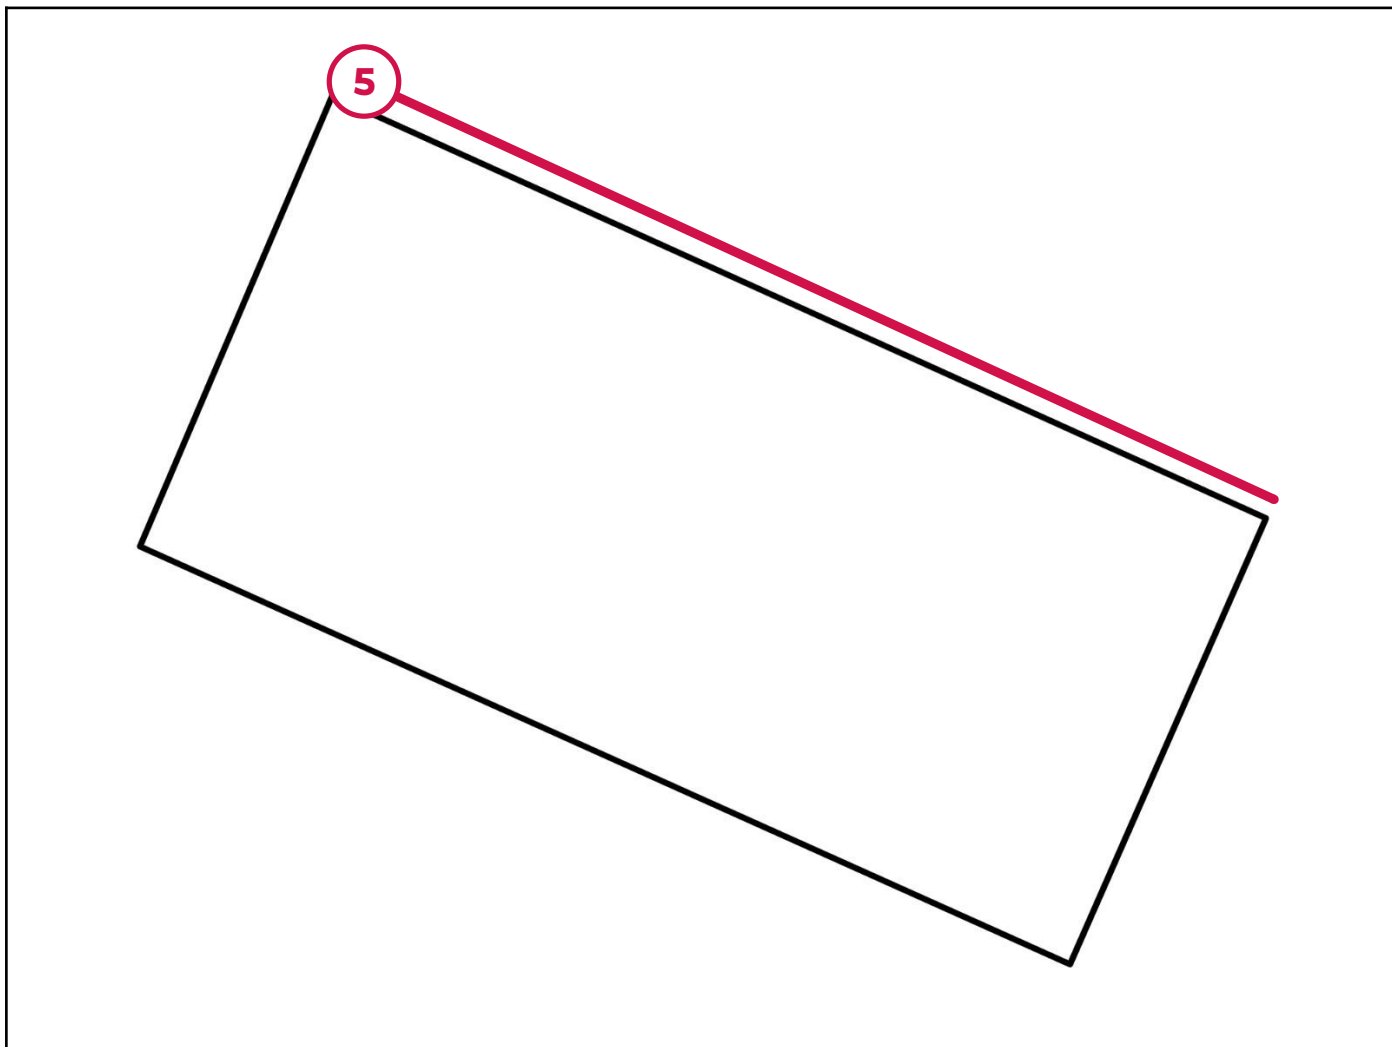
Plan 2.3: Bijgebouw plan - Werkplaats

Beschrijving	Type	Actie
5. Resten van golfplaten in dakgoot - Werkplaats	Asbestmateriaal	Dringend verwijderen

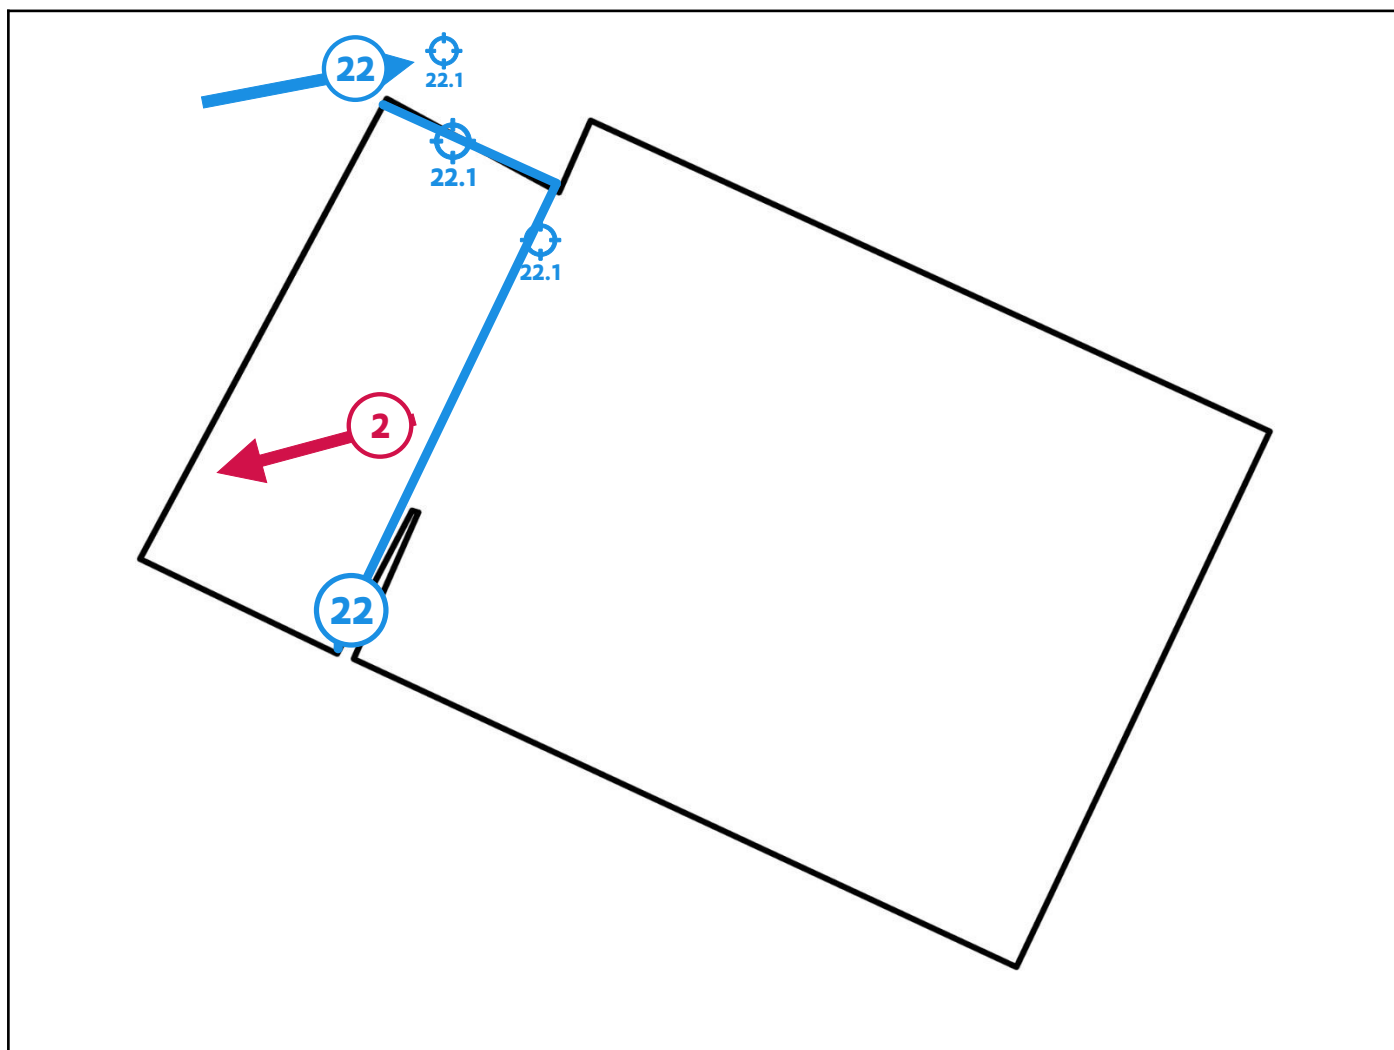
Plan 4.1: Bijgebouw plan

Beschrijving	Type	Actie
2. Golfplaten in vezelcement - Bijgebouw	Asbestmateriaal	Dringend verwijderen
22. Roofing - Bijgebouw	Geen asbest	-
22.1 Code: MM04	Mengmonster	-

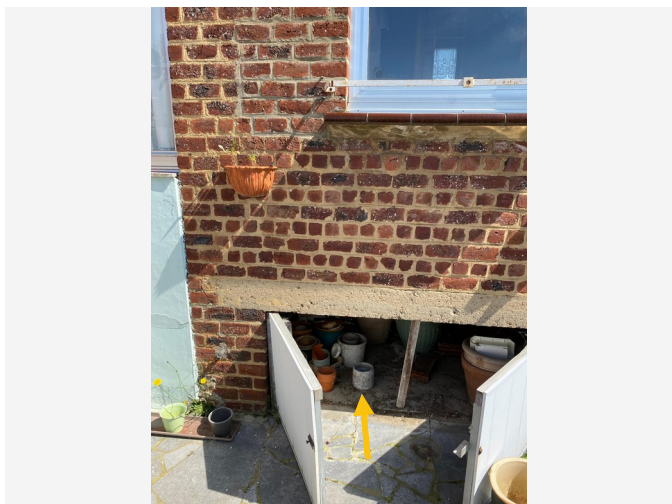
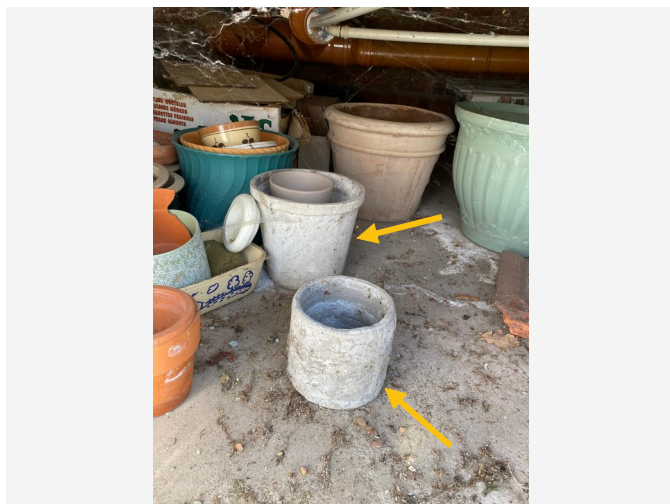
Beschrijving	Bloembakken in vezelcement - Terras
Omgeving	Binnen
Primaire drager	Bodem
Asbesttoepassing	Bak, reservoir, kuip, bloembak
Bindmiddel van asbesttoepassing	Cement
Gebondenheid op basis van bindmiddel	Hecht
Hoeveelheid (gewicht - aantal)	• 3,00 kg - 2 stuks
Totaal gewicht	6,00 kg
Identificatiemethode	Vaststelling zonder monsternamen
Destructieve handeling voor identificatie	Nee
Opmerking	Bloembakken bevinden zich in ruimte onder keuken (berging - te bereiken via terras).

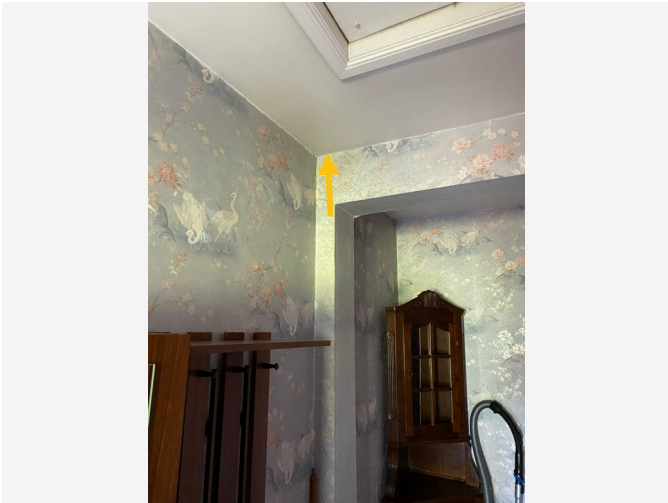
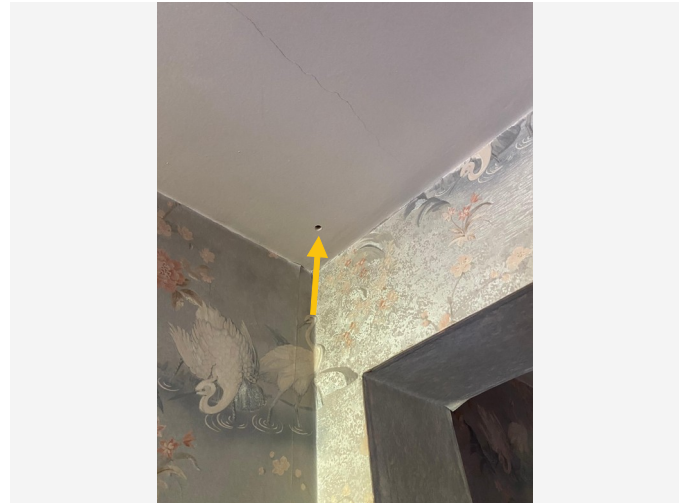
Beschrijving	Pleisterwerk plafond
Omgeving	Binnen
Primaire drager	Plafond

Bindmiddel van materiaal	Gips - kalk
Gebondenheid op basis van bindmiddel	Niet-hechtgebonden
Hoeveelheid (oppervlakte - dikte - aantal)	• 90,00 m ² - 2,00 cm - 1 stuk
Totaal volume	1,80 m ³
Identificatiemethode	Vaststelling met monstername
Destructieve handeling voor identificatie	Nee
Opmerking	Monsters genomen in badkamer, slaapkamer en gang/trappenhal. Geen pleisterwerk plafond in stookruimte. Keuken heeft verlaagde plafond.

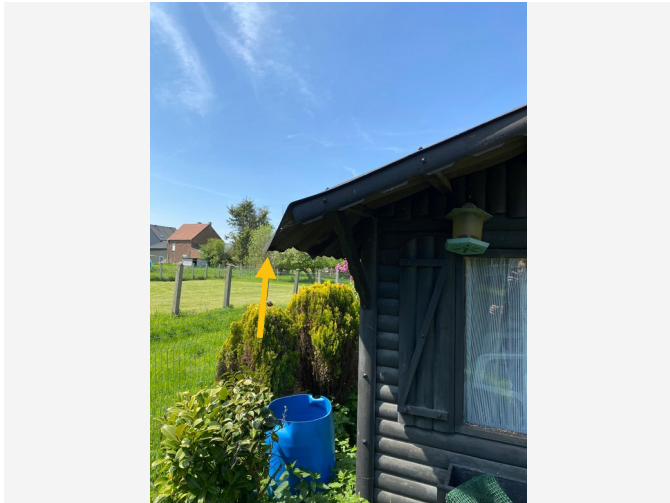
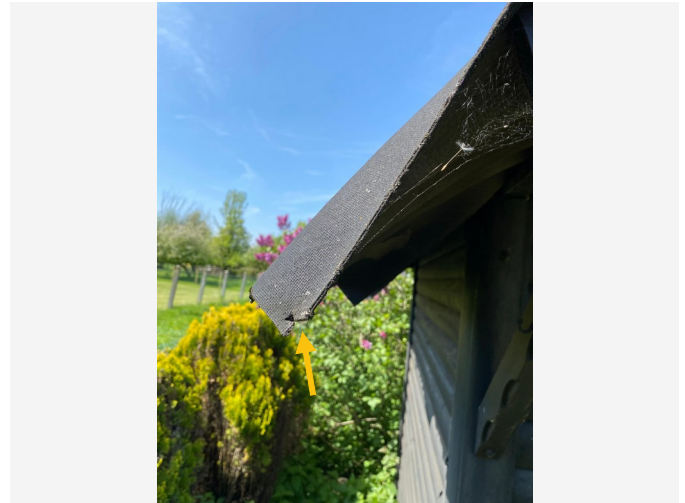
Beschrijving	Golfplaten in bitumen - Bijgebouw
Omgeving	Buiten
Primaire drager	Schuin dak
Bindmiddel van materiaal	Bitumen (roofing, teer, asfalt)

Gebondenheid op basis van bindmiddel	Hecht
Hoeveelheid (oppervlakte - aantal)	• 6,00 m ² - 1 stuk
Totale oppervlakte	6,00 m ²
Identificatiemethode	Vaststelling met monstername
Destructieve handeling voor identificatie	Nee

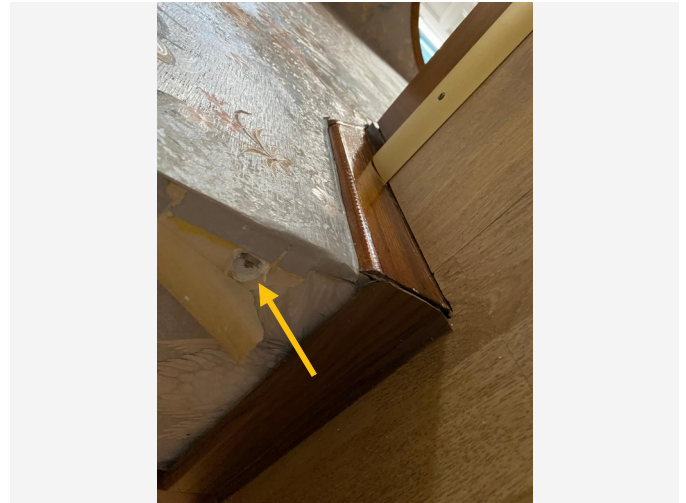
Detailfoto

Conclusie

Geen asbest

Beschrijving	Pleisterwerk muren
Omgeving	Binnen

Primaire drager	Binnenwand
Bindmiddel van materiaal	Gips - kalk
Gebondenheid op basis van bindmiddel	Niet-hechtgebonden
Hoeveelheid (oppervlakte - dikte - aantal)	• 225,00 m ² - 2,00 cm - 1 stuk
Totaal volume	4,50 m ³
Identificatiemethode	Vaststelling met monstername
Destructieve handeling voor identificatie	Nee
Opmerking	Monsters genomen in badkamer, slaapkamer en trappenhal/gang. Geen pleisterwerk muren in stookruimte.

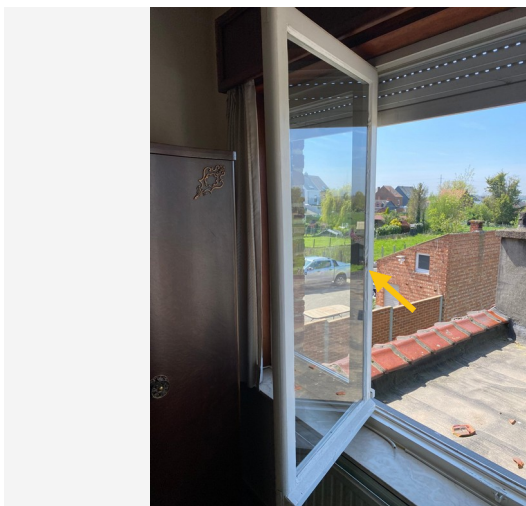
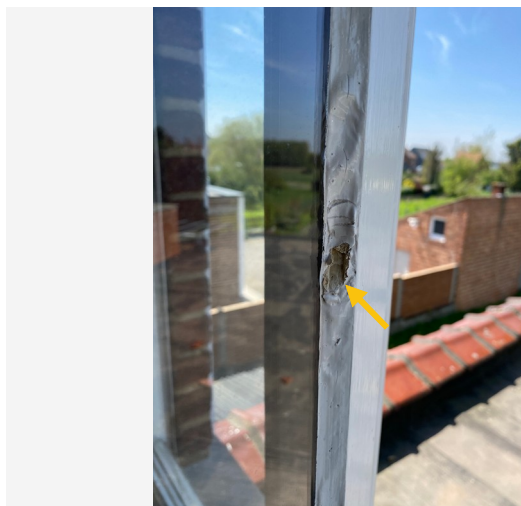
Overzichtsfoto

Conclusie

Geen asbest

Beschrijving	Stopverf/mastiek tussen schrijnwerk en raam
Omgeving	Grenst aan binnen- en buitenlucht
Primaire drager	Wandopening verticaal (raam, deur, ...)
