Asbestinventarisatetest

Herkkantstraat 47, 3512 Hasselt

Attestnummer : 20231029-000128.000

Uitgegeven op : 29.10.2023

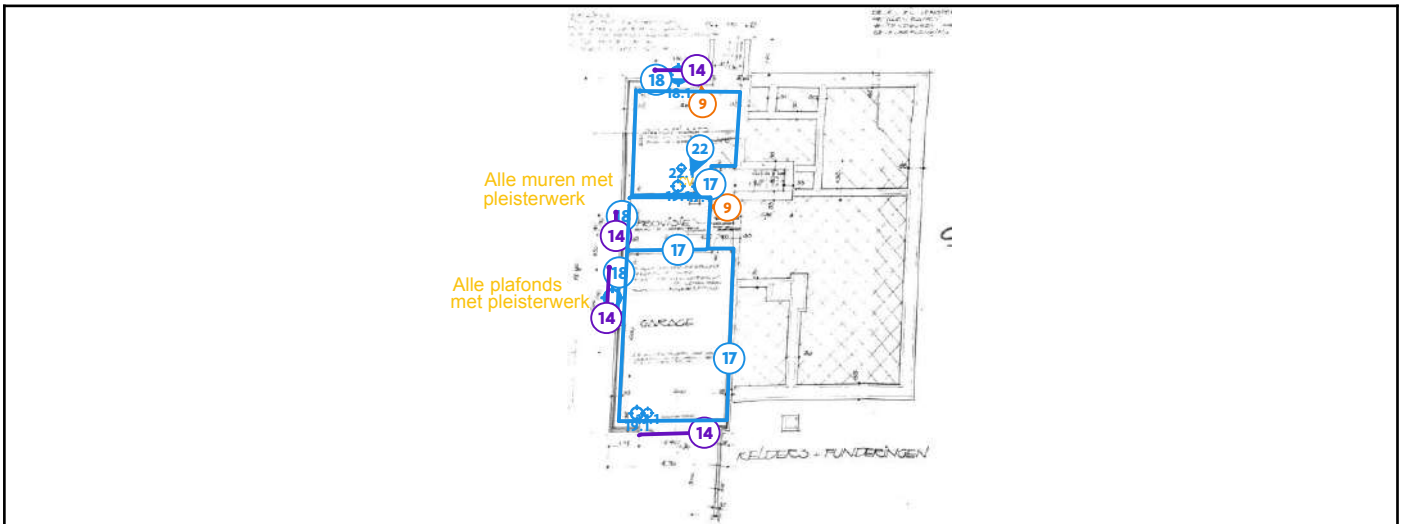
Plan 1.1: Kelder

Beschrijving	Type	Actie
9. Bakeliet electriciteitsmateriaal	Asbestmateriaal	Verwijderen
14. Natuursteen raamtabletten (binnen en buiten)	Advies	-
17. MUURpleister	Geen asbest	-
17.1 Code: MNR01	Mengmonster	-
18. Mastiek aan buitenschrijnwerk	Geen asbest	-
18.1 Code: MNR03	Mengmonster	-
19. PLAFONDpleister	Geen asbest	-
19.1 Code: MNR02	Mengmonster	-
22. CV-ketel - brander pakking	Geen asbest	-
22.1 Code: MNR06	Puntmonster	-

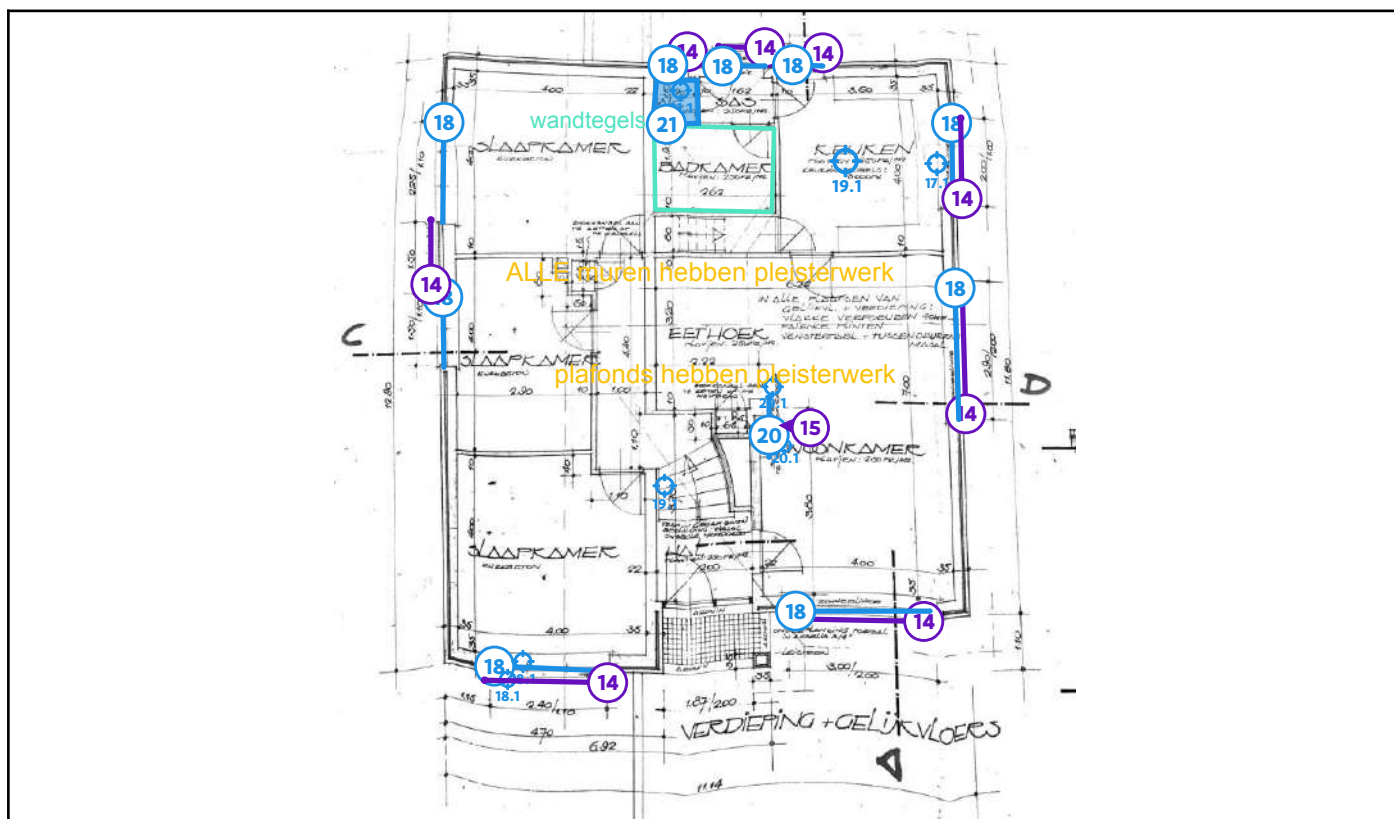
Plan 1.3: Verdiep + GLV

Beschrijving	Type	Actie
14. Natuursteen raamtabletten (binnen en buiten)	Advies	-
15. Blinkend touw inbouwhaard - geen asbest	Advies	-
17. MUURpleister	Geen asbest	-
17.1 Code: MNR01	Mengmonster	-
18. Mastiek aan buitenschrijnwerk	Geen asbest	-
18.1 Code: MNR03	Mengmonster	-
19. PLAFONDpleister	Geen asbest	-
19.1 Code: MNR02	Mengmonster	-
20. Schouw woonkamer	Geen asbest	-

20.1 Code: MNR05	Mengmonster	-
21. Systeem Plafondtegels boven toilet	Geen asbest	-
21.1 Code: MNR04	Puntmonster	-

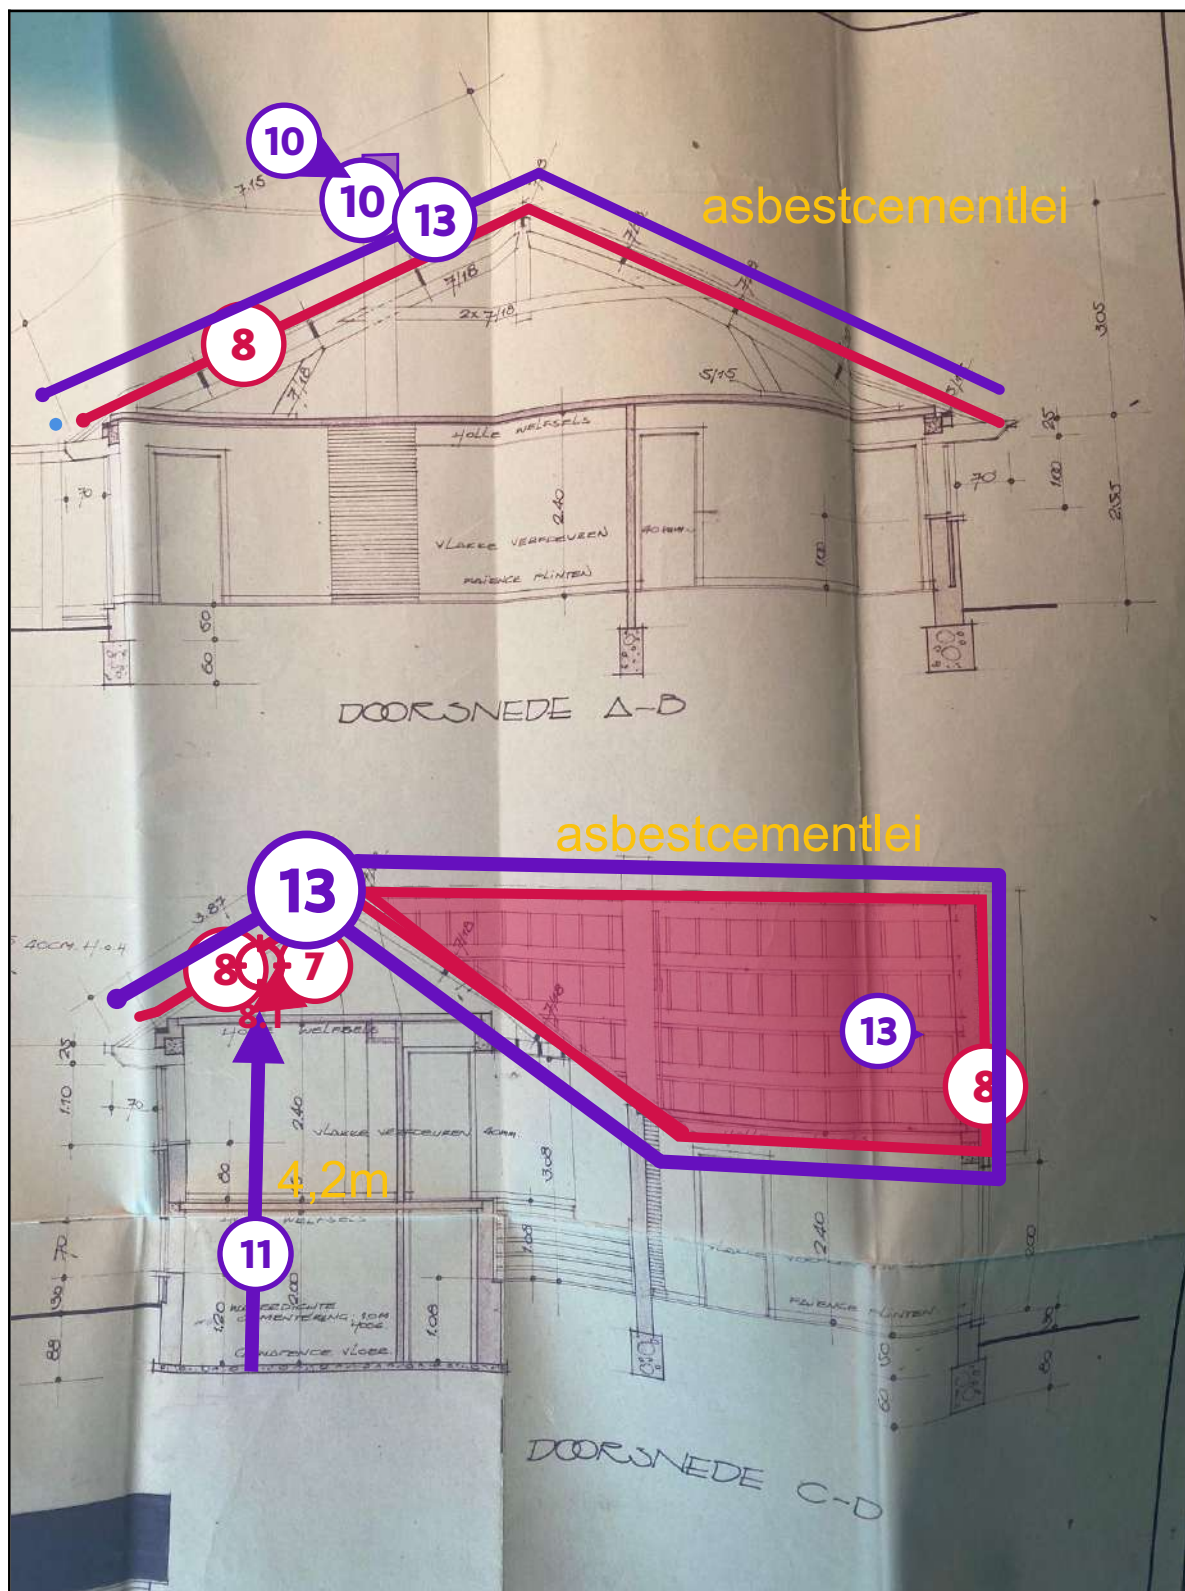
Plan 1.5: Dakdoorsnede

7. Reserve leien op zolder aan toegangsluik rechts.	Asbestmateriaal	Dringend verwijderen
8. Cementlei onder ALUpannen dakbedekking woning	Asbestmateriaal	Dringend maatregelen nemen
8.1 Code: MNR09	Puntmonster	-
10. Bovendakse schouwafwerking	Beperking	-
11. Betreden zolder boven woning (enkel inkijk)	Beperking	-
13. Dakbedekking ALUpan	Advies	-

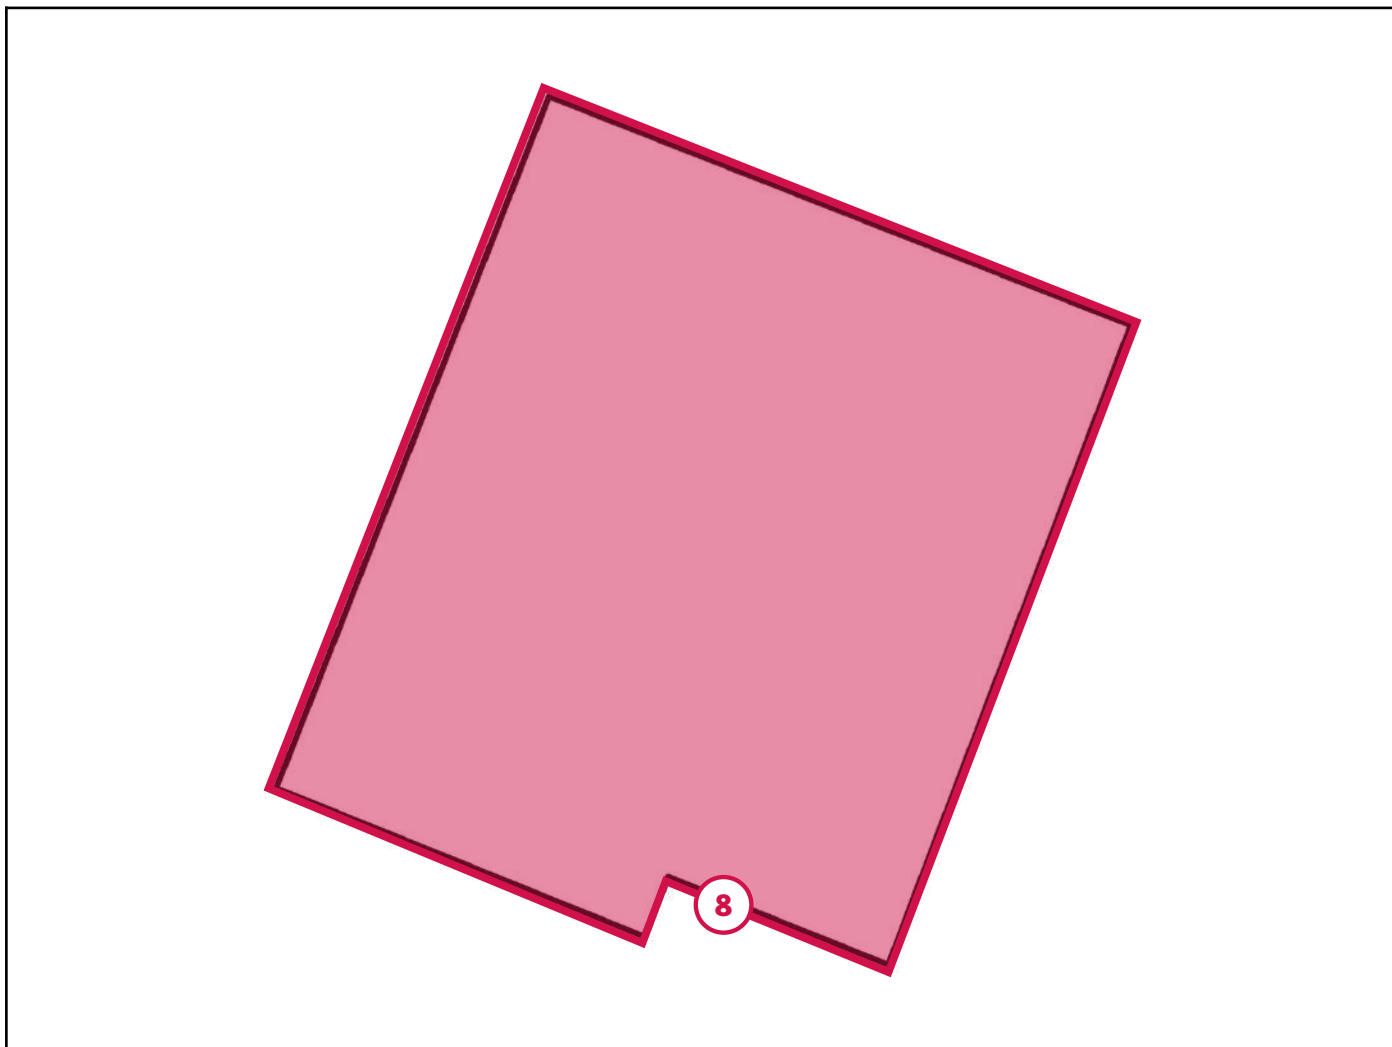
Plan 1.8: Dakplan

Beschrijving	Type	Actie
8. Cementlei onder ALUpannen dakbedekking woning	Asbestmateriaal	Dringend maatregelen nemen

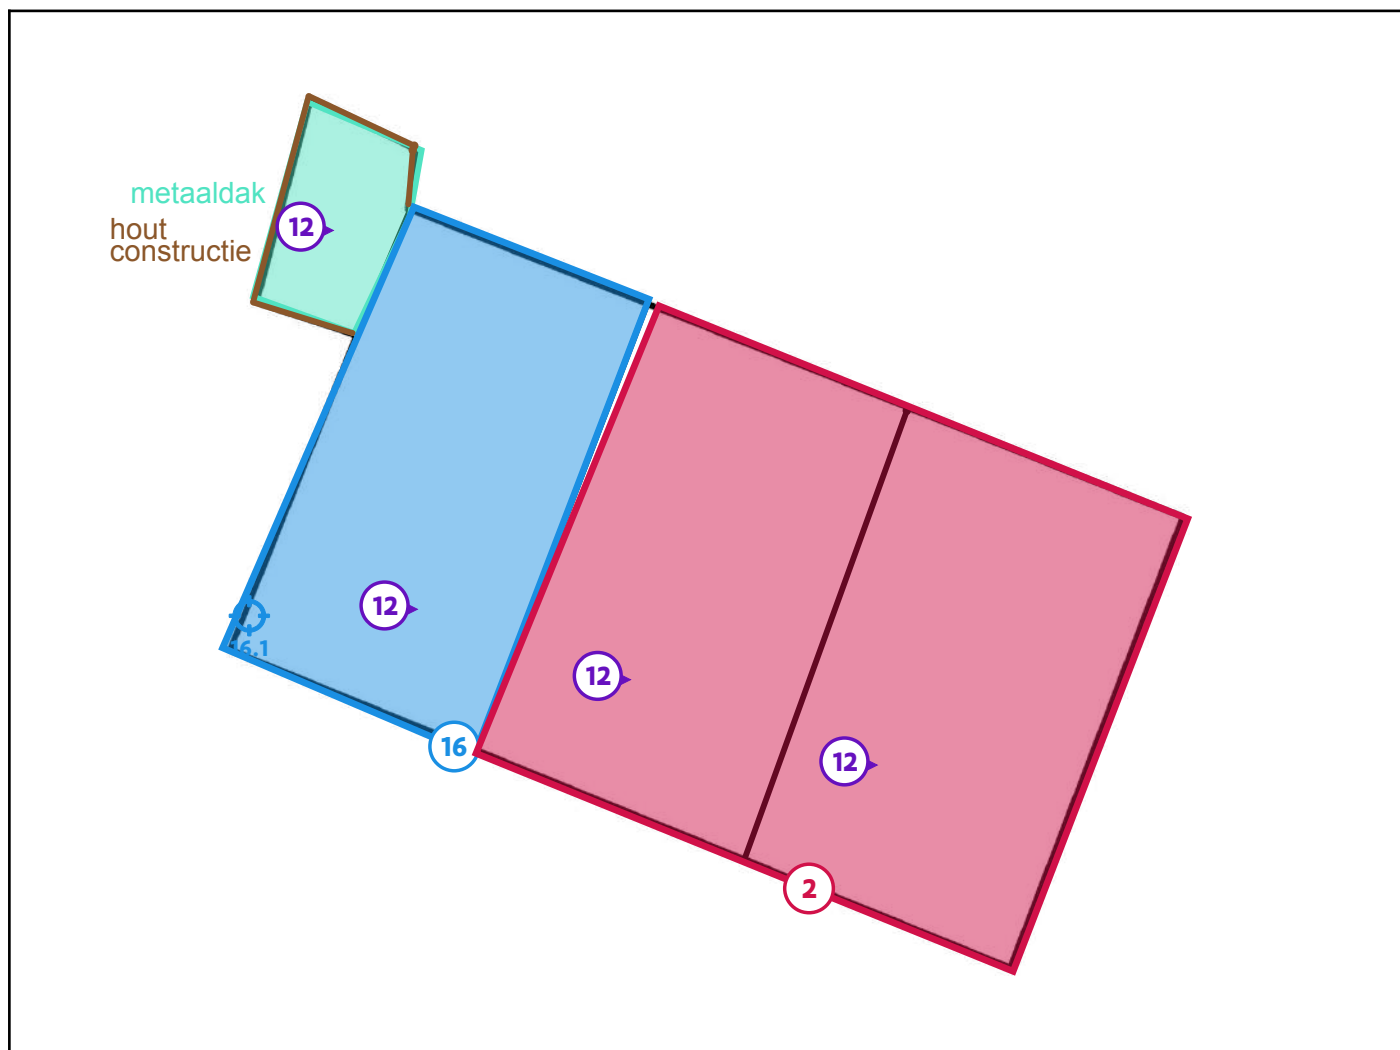
Plan 3.1: Werkplaats + garages

Beschrijving	Type	Actie
2. Cement golfplaten schuindak op garages	Asbestmateriaal	Dringend verwijderen
12. Geen asbestverdacht vloeren aanwezig	Advies	-
16. Roofing plat dak	Geen asbest	-
16.1 Code: MNR08	Mengmonster	-

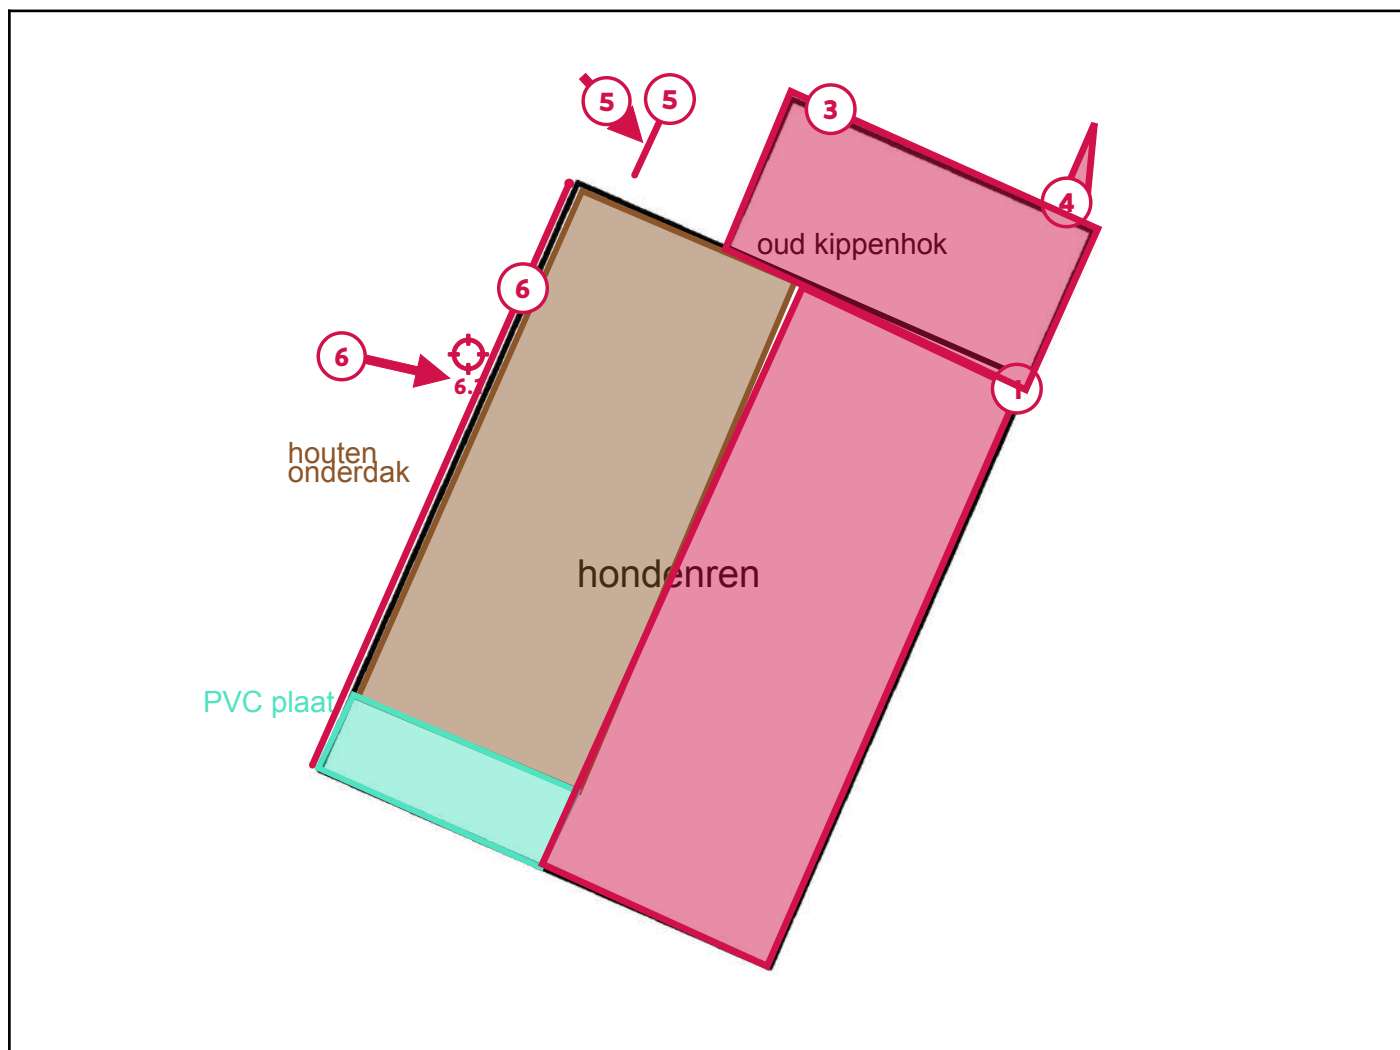
Plan 4.1: Hondenren + kippenhok

Beschrijving	Type	Actie
1. Hondenhok onderdak aan oostzijde (Rechterkant)	Asbestmateriaal	Dringend verwijderen
3. Golfplaten schuindak kippenhok achter hondenren.	Asbestmateriaal	Dringend verwijderen
4. Golfplaat zonder functie achter hondenren.	Asbestmateriaal	Dringend verwijderen
5. Massal plaat achter hondenren	Asbestmateriaal	Dringend verwijderen
6. Golfplaten tegen zijkant hondenren	Asbestmateriaal	Dringend verwijderen
6.1 Code: MNR07	Mengmonster	-

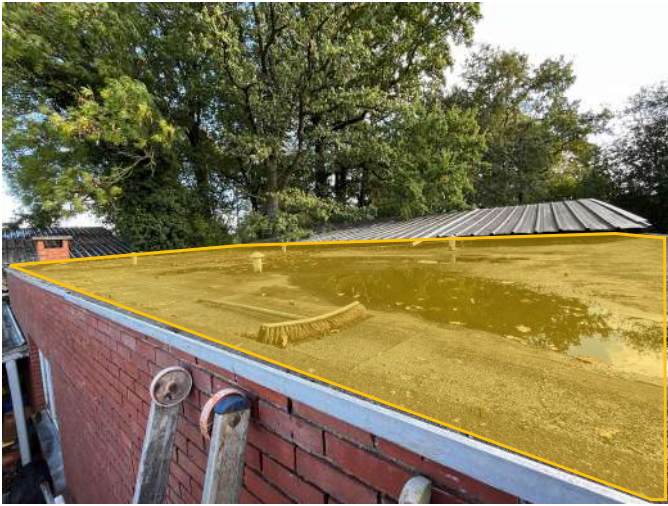
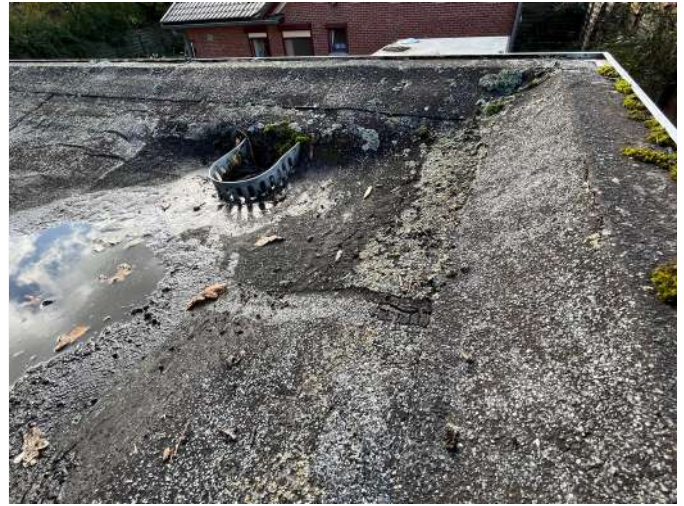
Fiche 16: Roofing plat dak

Geen asbest

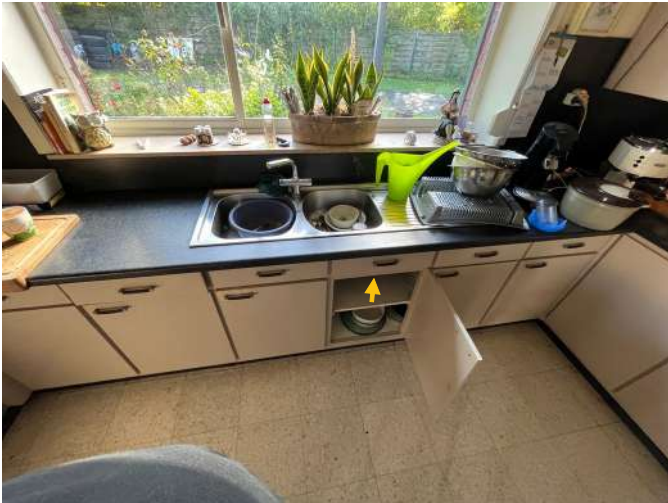
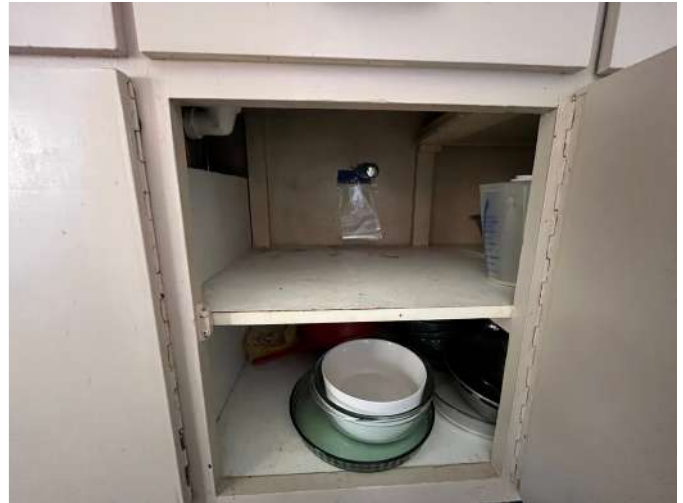
Fiche 17: MUURpleister

Geen asbest

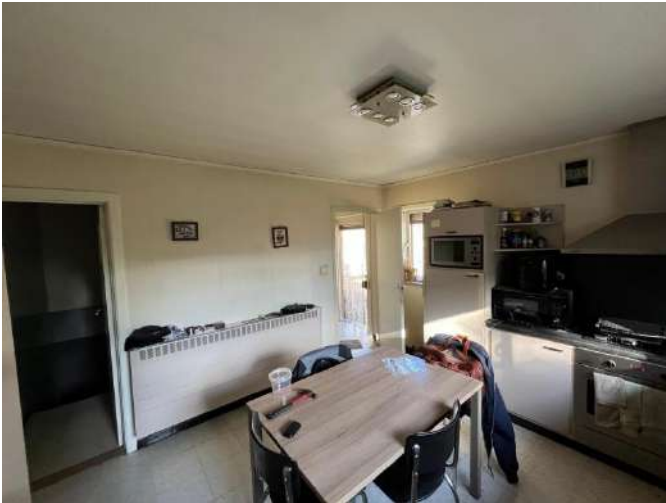
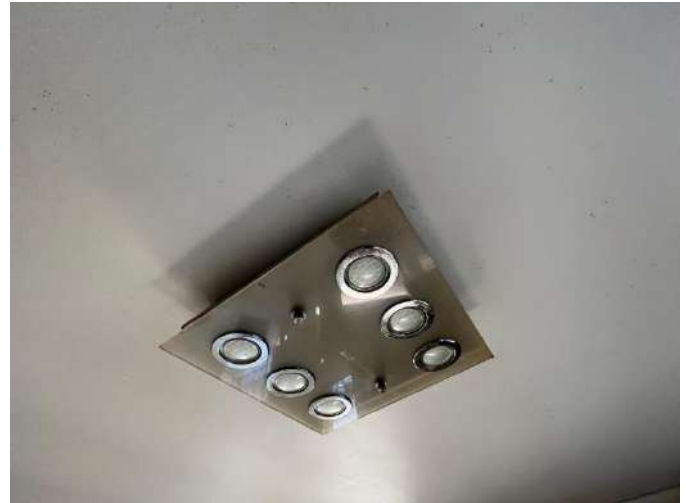
Fiche 19: PLAFONDpleister

Geen asbest

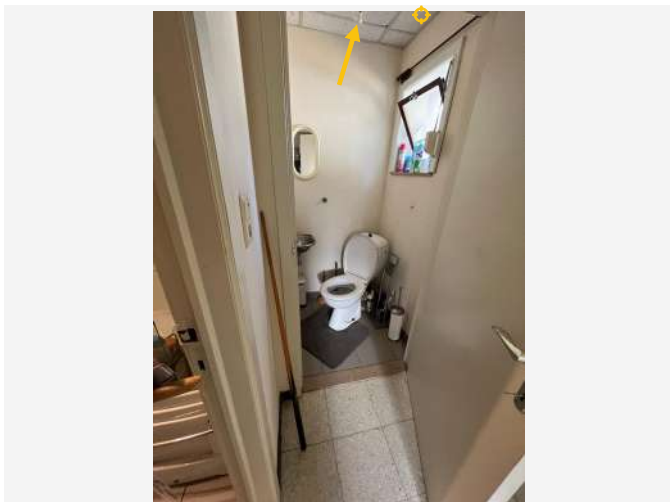
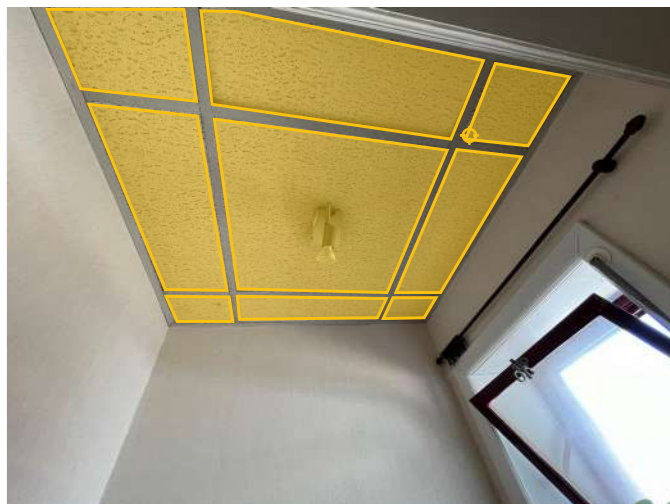
Fiche 21: Systeem Plafondtegels boven toilet

Geen asbest
