# Asbestinventarisatetest

Paardenweideweg 23, 3511 Hasselt

Attestnummer : 20260416-000394.000

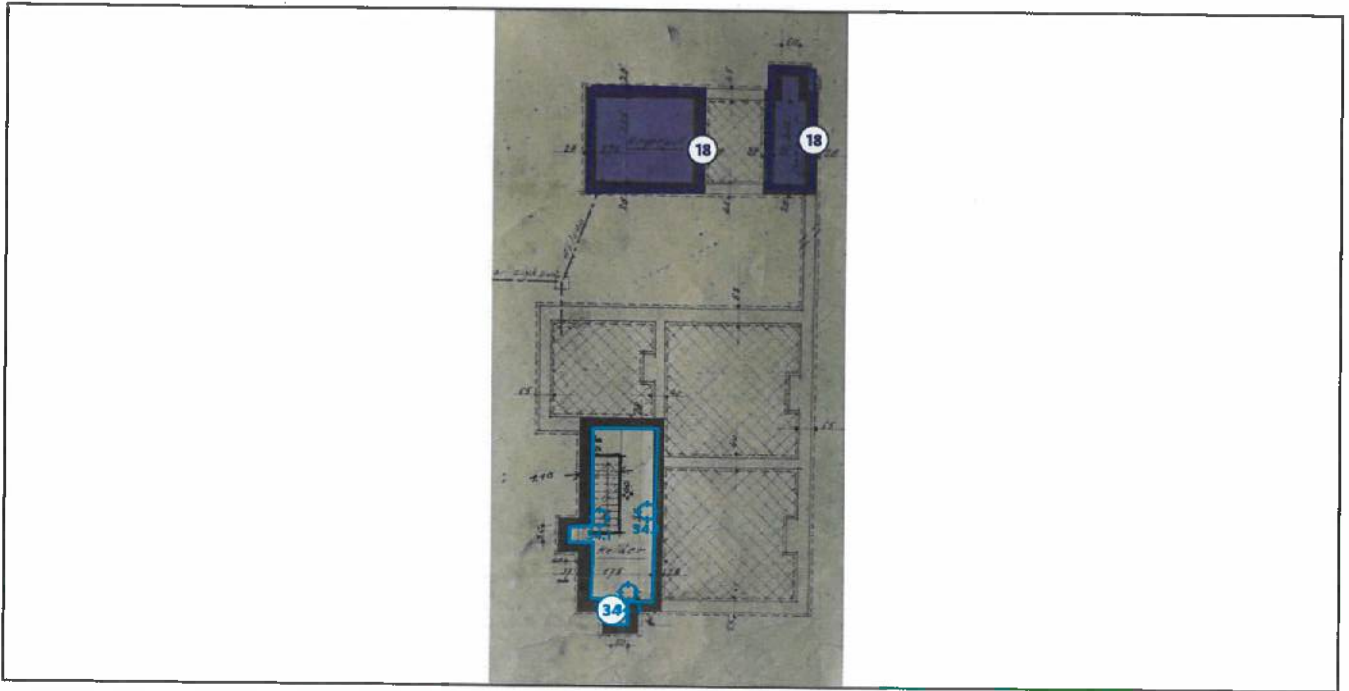
## Plan 1.1: Kelder Muren

| Beschrijving | Type | Actie |
|---|---|---|
| 34.1 Code: MNR03 | Mengmonster | - |

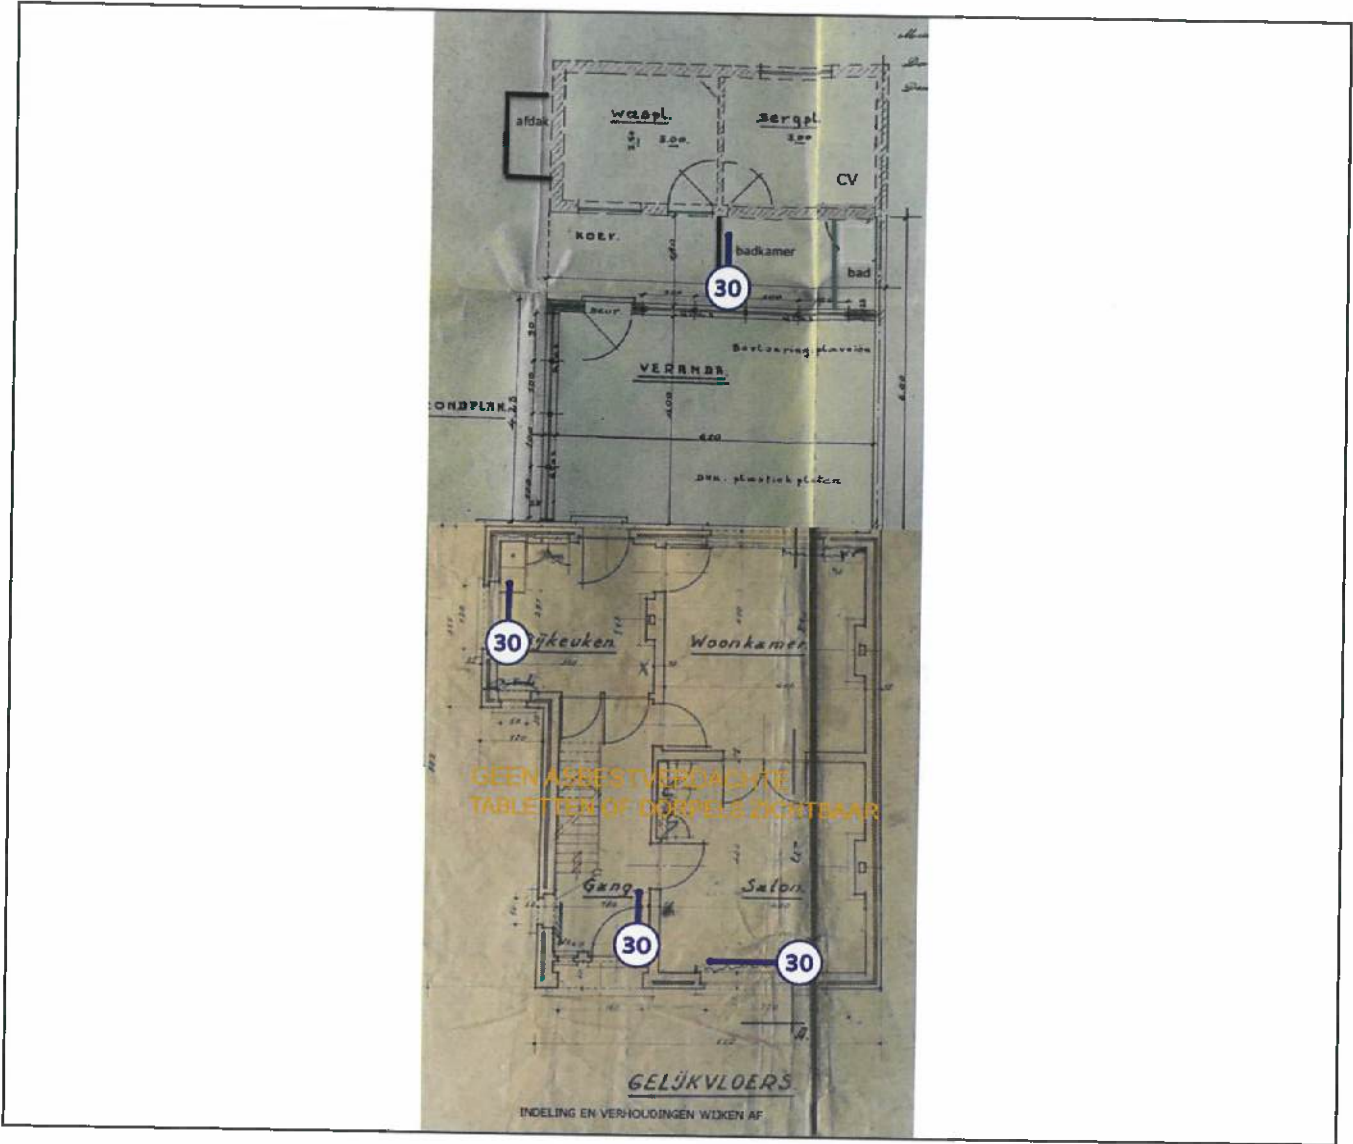
# Plan 1.8: GLV

| Beschrijving | Type | Actie |
|---|---|---|
| 30. ijzeren plaatstaalradiator, gelast | Advies | - |

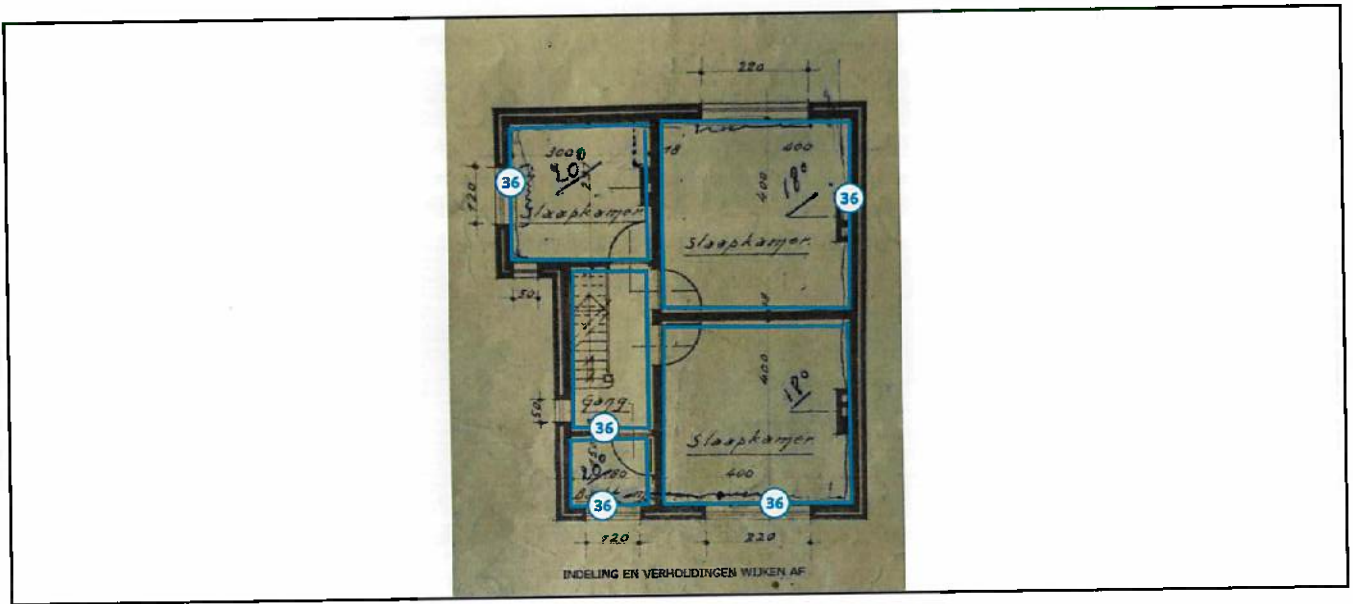
# Plan 1.9: Verdiep 1 Muren

| Beschrijving | Type | Actie |
|---|---|---|
| 36. MUURpleister | Geen asbest | - |

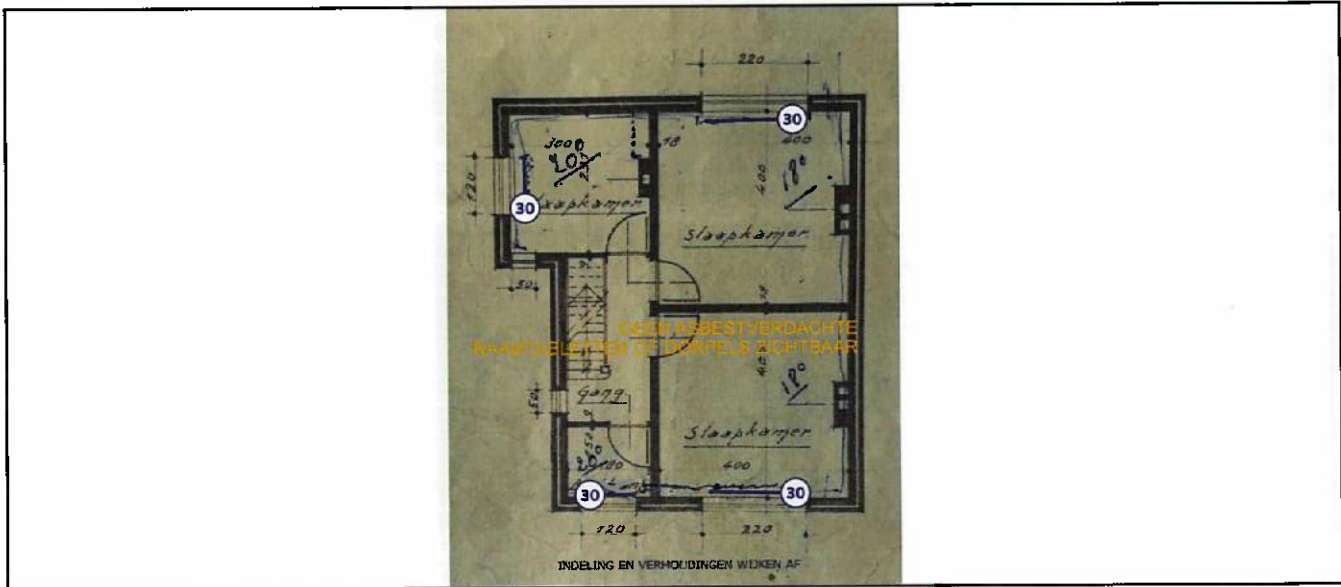
# Plan 1.13: Verdiep

| Beschrijving | Type | Actie |
|---|---|---|
| 30. ijzeren plaatstaalradiator, gelast | Advies | - |

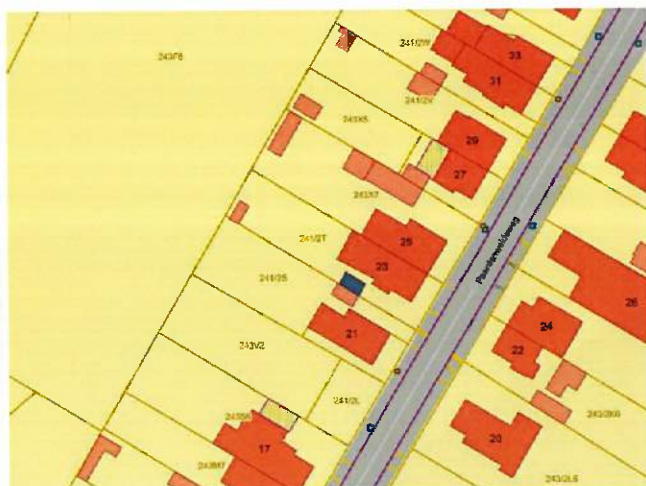
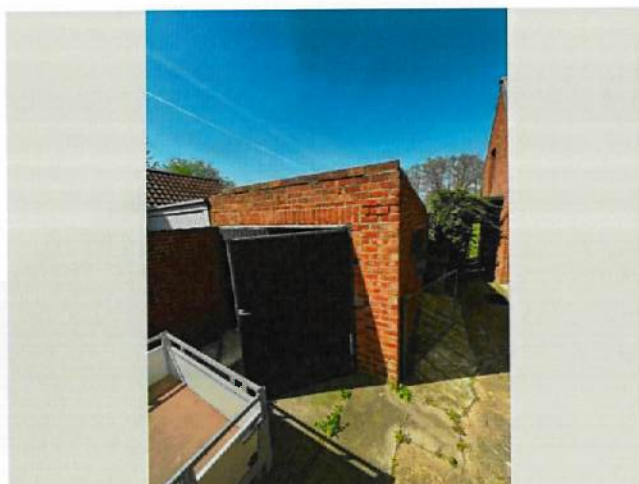
## Zone 2: Garage

- 1 **Asbestmateriaal**
- 0 Beperkingen
- 0 Uitsluitingen
- 0 Roerende goederen
- 0 Puin, steenslag, (water)bodem
- 0 Adviezen
- 0 Geen asbest

| Beschrijving | Type | Actie |
|---|---|---|
| 5. Golfplaten schuindak op garage | Asbestmateriaal | <a href="#">Verwijderen</a> |

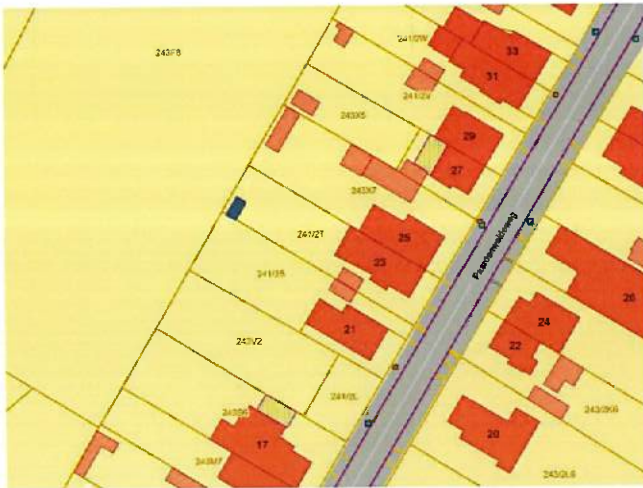
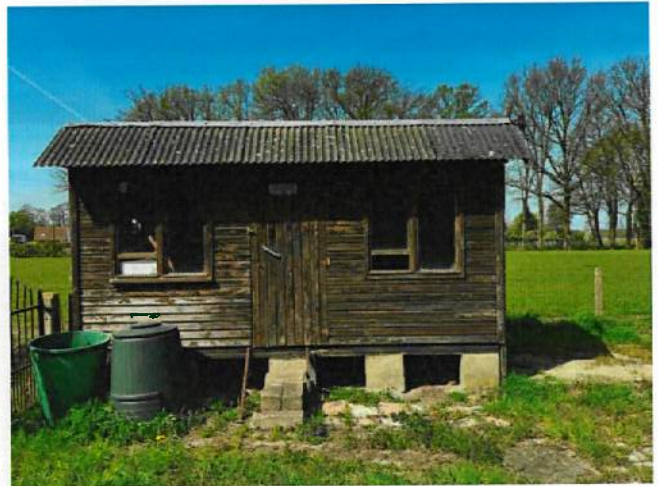
## Zone 3: Volières

- 1 **Asbestmateriaal**
- 0 Beperkingen
- 0 Uitsluitingen
- 0 Roerende goederen
- 0 Puin, steenslag, (water)bodem
- 0 Adviezen
- 0 Geen asbest

| Beschrijving | Type | Actie |
|---|---|---|
| 9. Golfplaten schuindak op voliére in tuin | Asbestmateriaal | <a href="#">Verwijderen</a> |

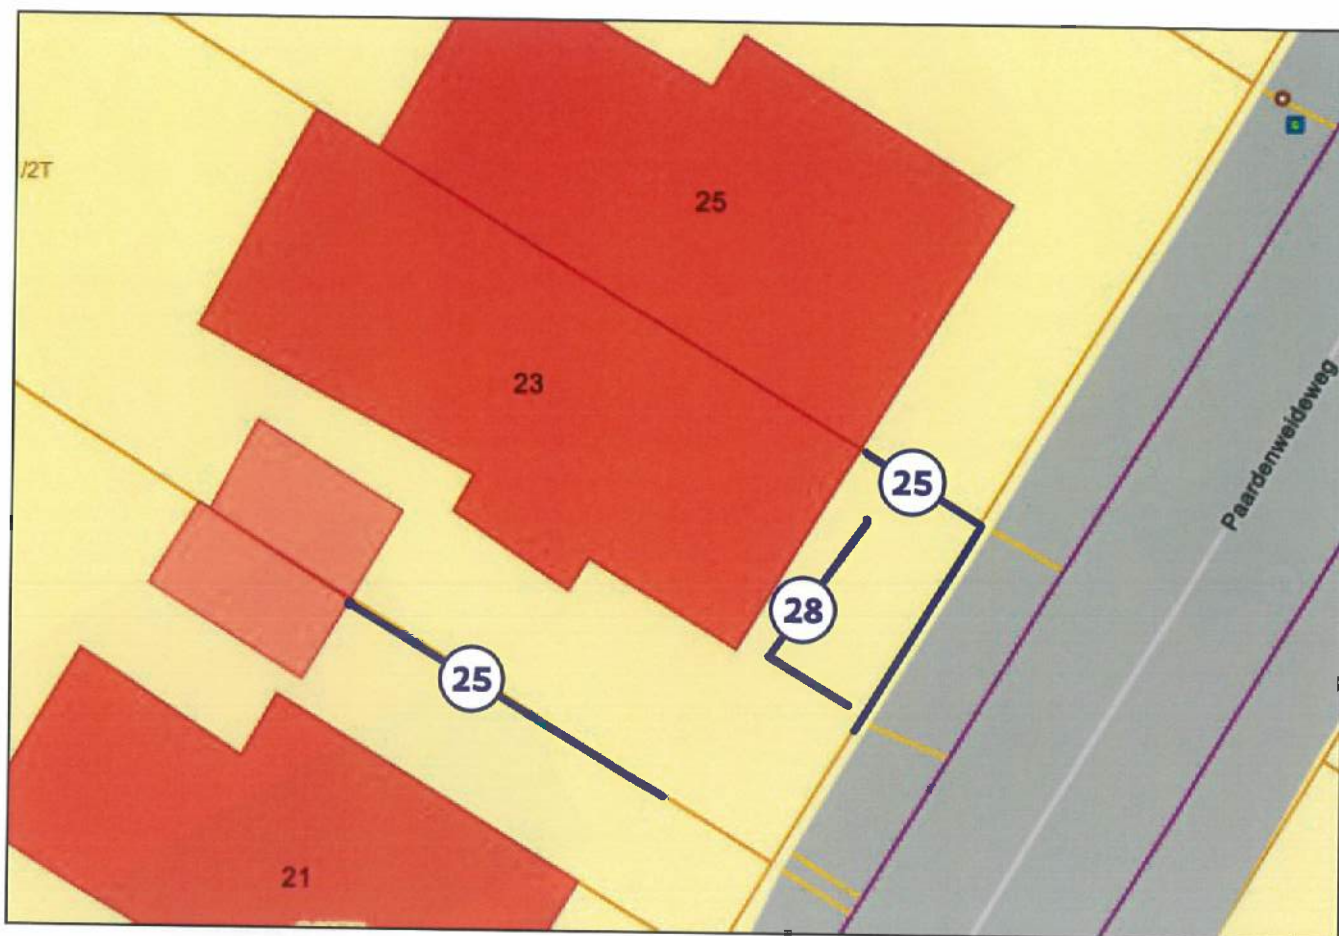
## Plan 4.1: Vaststellingen buiten de constructies

| Beschrijving | Type | Actie |
|---|---|---|
| 28. Betonboorden in de grond | Advies | - |
