# Asbestinventarisatetest

Koning Albertlei 112, 2950 Kapellen

Attestnummer : 20240702-000632.000

Uitgegeven op : 02.07.2024

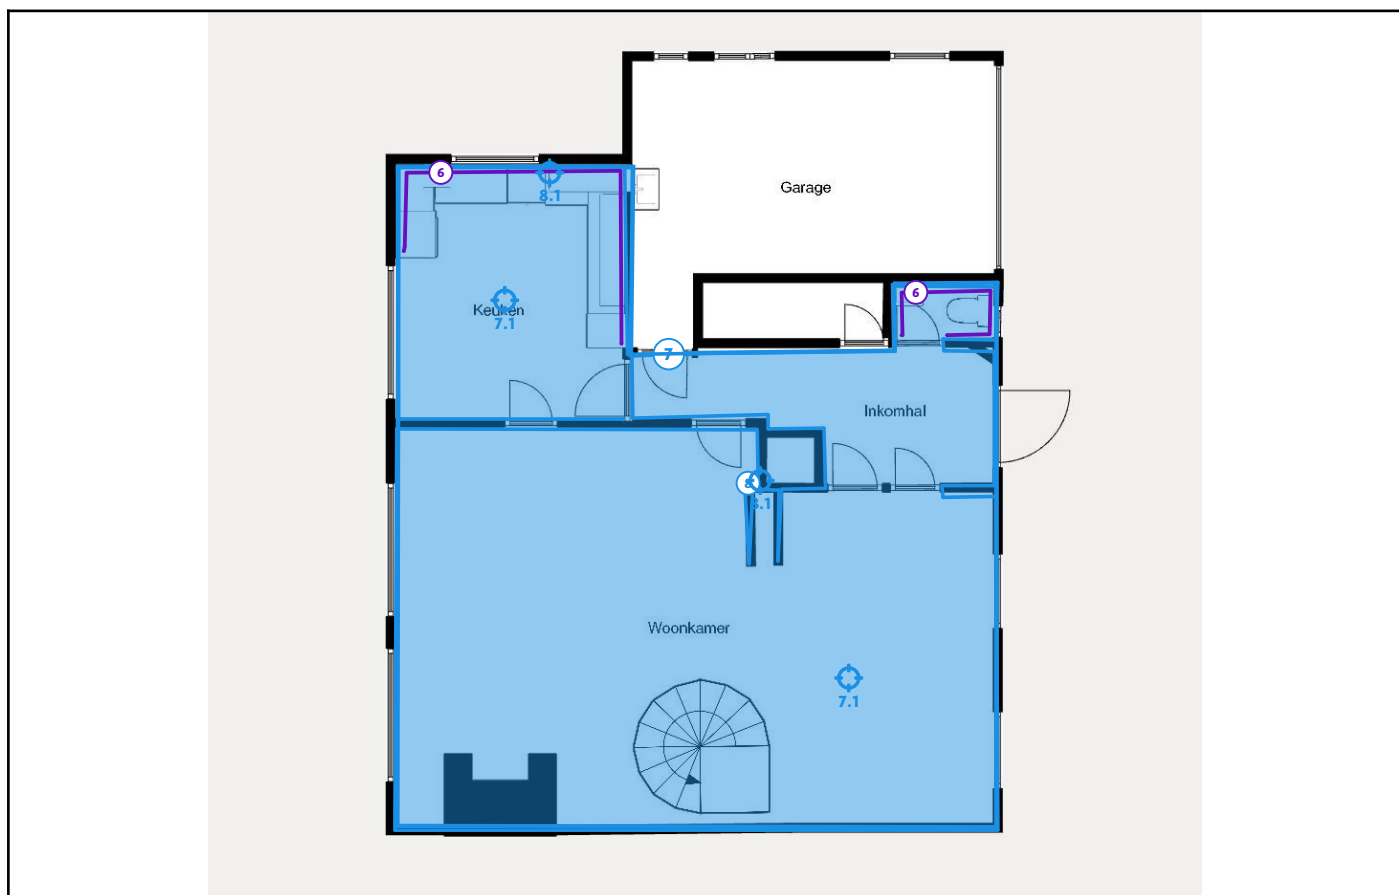
## Plan 1.2: Gelijkvloers

Beschrijving	Type	Actie
6. Tegellijm faiencetegels	Advies	-
7. Pleisterwerk plafond	Geen asbest	-
7.1 Code: 8294956	Mengmonster	-
8. Pleisterwerk binnenmuren	Geen asbest	-
8.1 Code: 8294955	Mengmonster	-

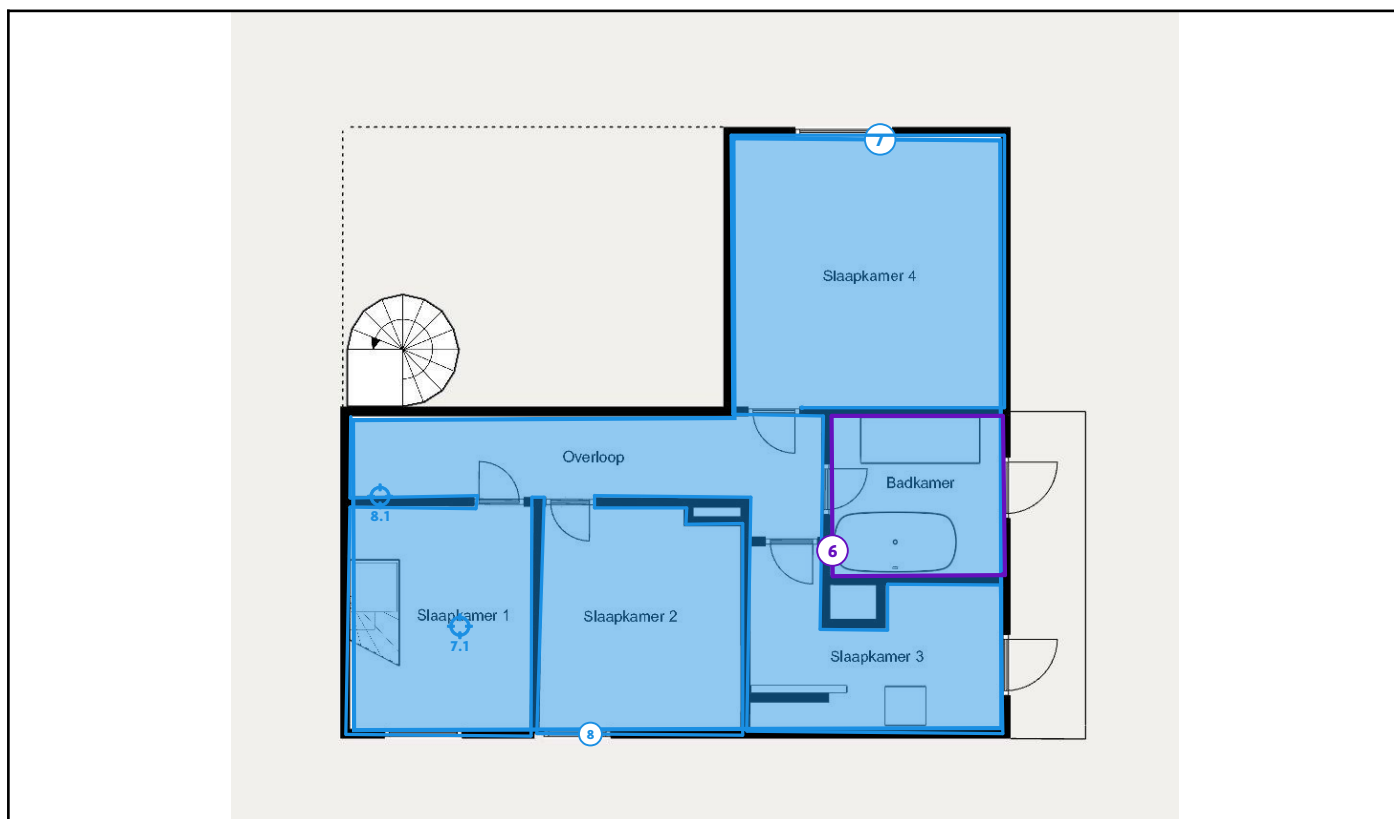
## Plan 1.3: Verdiep

Beschrijving	Type	Actie
6. Tegellijn faiencetegels	Advies	-
7. Pleisterwerk plafond	Geen asbest	-
7.1 Code: 8294956	Mengmonster	-
8. Pleisterwerk binnenmuren	Geen asbest	-
8.1 Code: 8294955	Mengmonster	-
