# Asbestinventarisatetest

Ter Rivierenlaan 14, 2100 Antwerpen  
Gemeenschappelijke delen

Attestnummer : 20240407-000116.000

Uitgegeven op : 07.04.2024

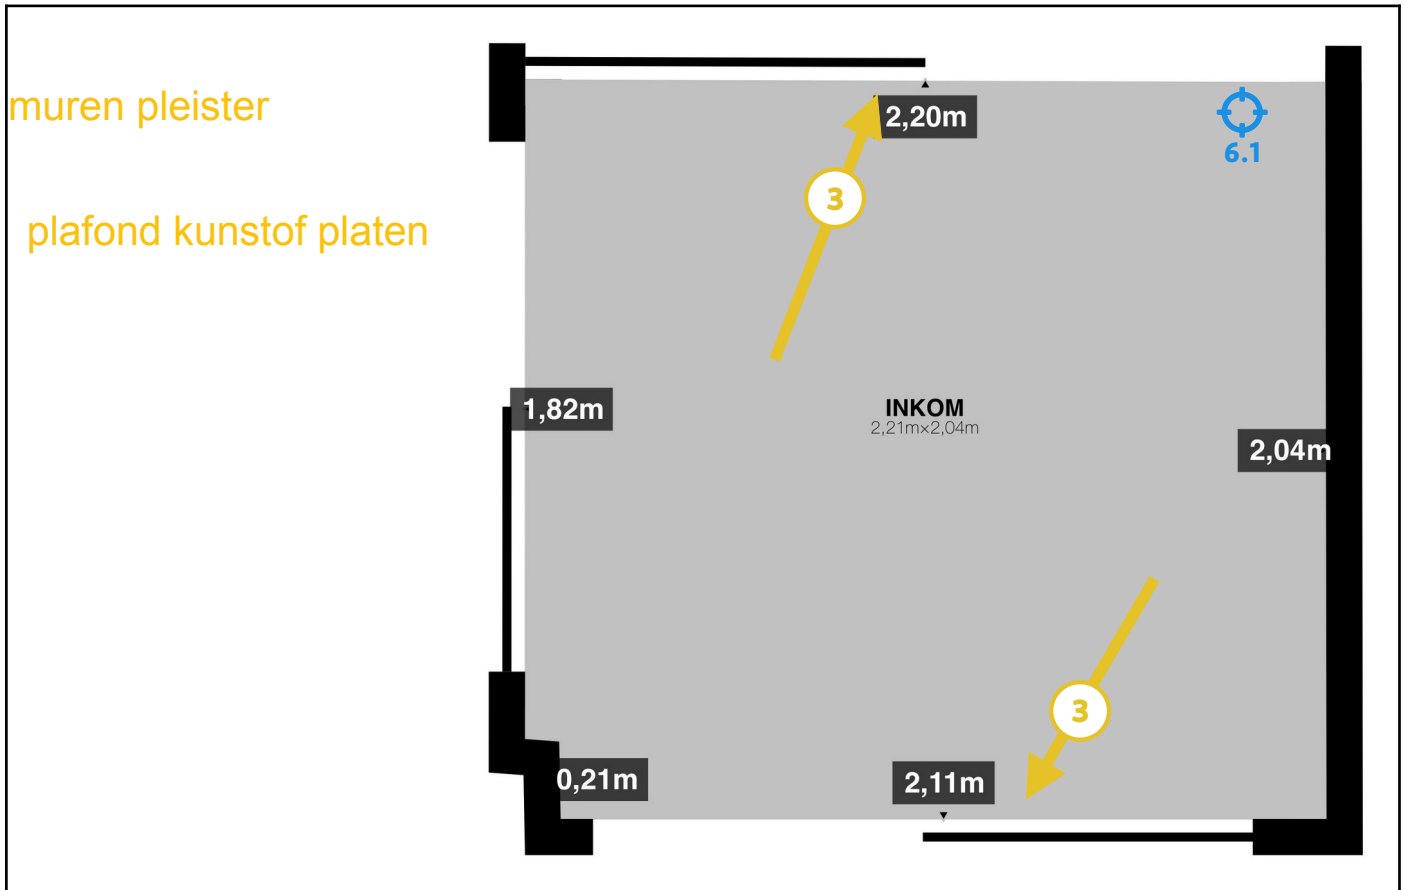
## Plan 1.1: Inkomhal

Beschrijving	Type	Actie
3. Mastiek	Asbestmateriaal	Zorgvuldig beheren
6. Pleister traphal	Geen asbest	-
6.1 Code: MM04	Mengmonster	-

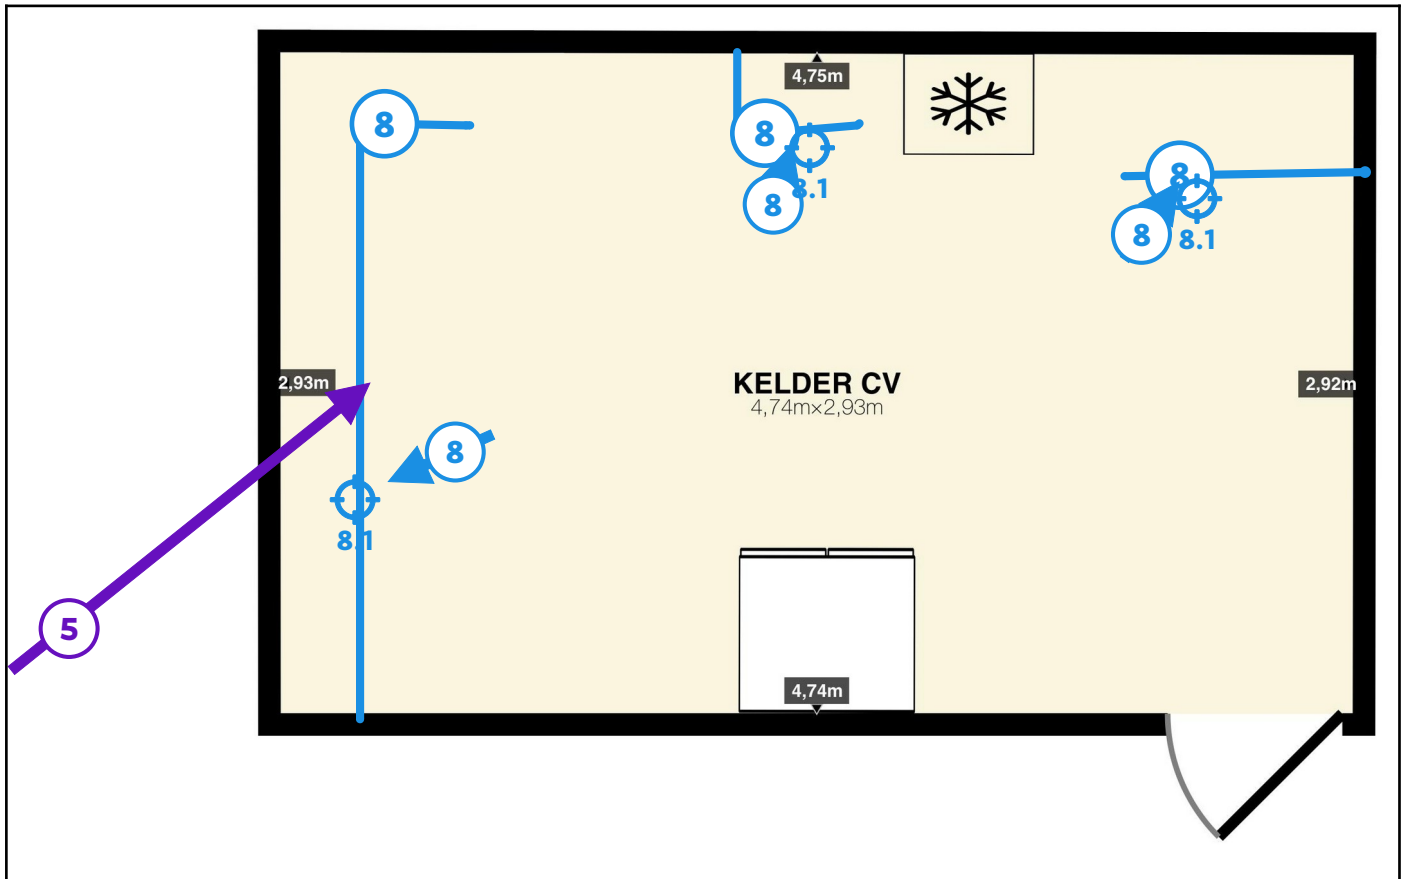
## Plan 1.2: Kelder cv

Beschrijving	Type	Actie
5. CV installatie	Advies	-
8. Leidingisolatie	Geen asbest	-
8.1 Code: MM02	Mengmonster	-

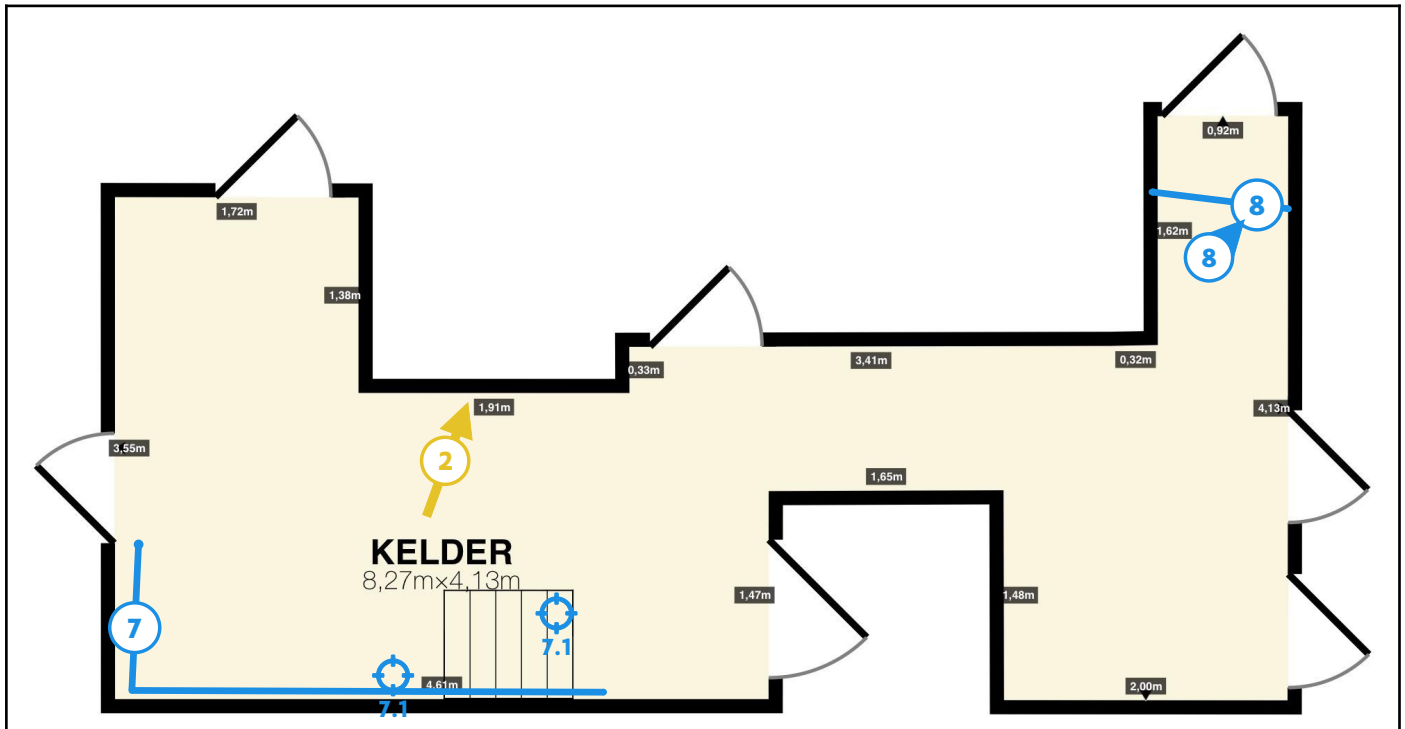
## Plan 1.5: Kelder

Beschrijving	Type	Actie
2. Bakeliet Kelder	Asbestmateriaal	Zorgvuldig beheren
7. Pleister kelder	Geen asbest	-
7.1 Code: MM03	Mengmonster	-
8. Leidingisolatie	Geen asbest	-

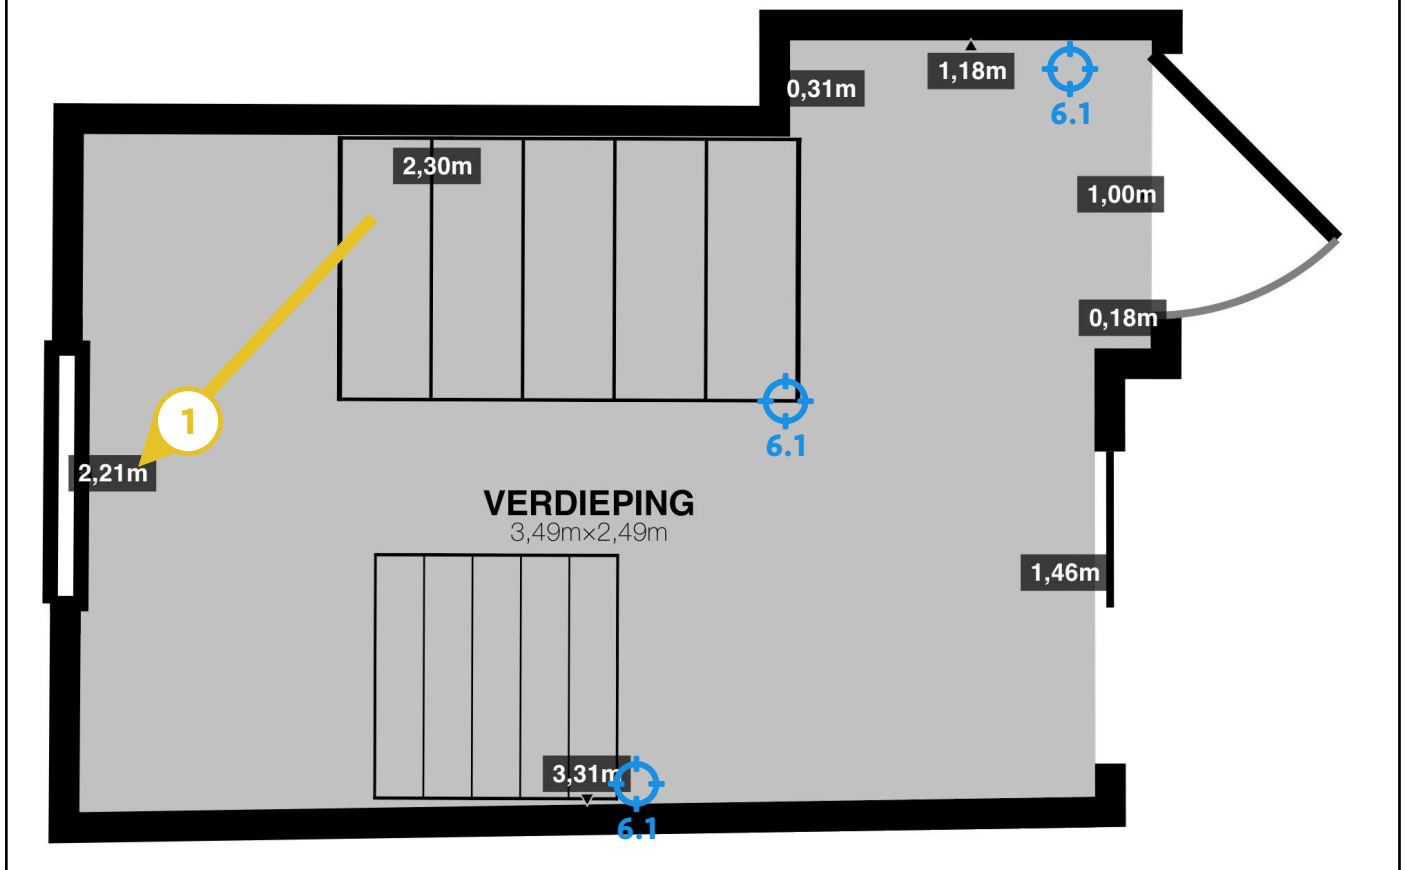
## Plan 1.7: Traphal 1ste verdieping

Beschrijving	Type	Actie
1. Bakeliet traphal	Asbestmateriaal	Zorgvuldig beheren
6. Pleister traphal	Geen asbest	-
6.1 Code: MM04	Mengmonster	-

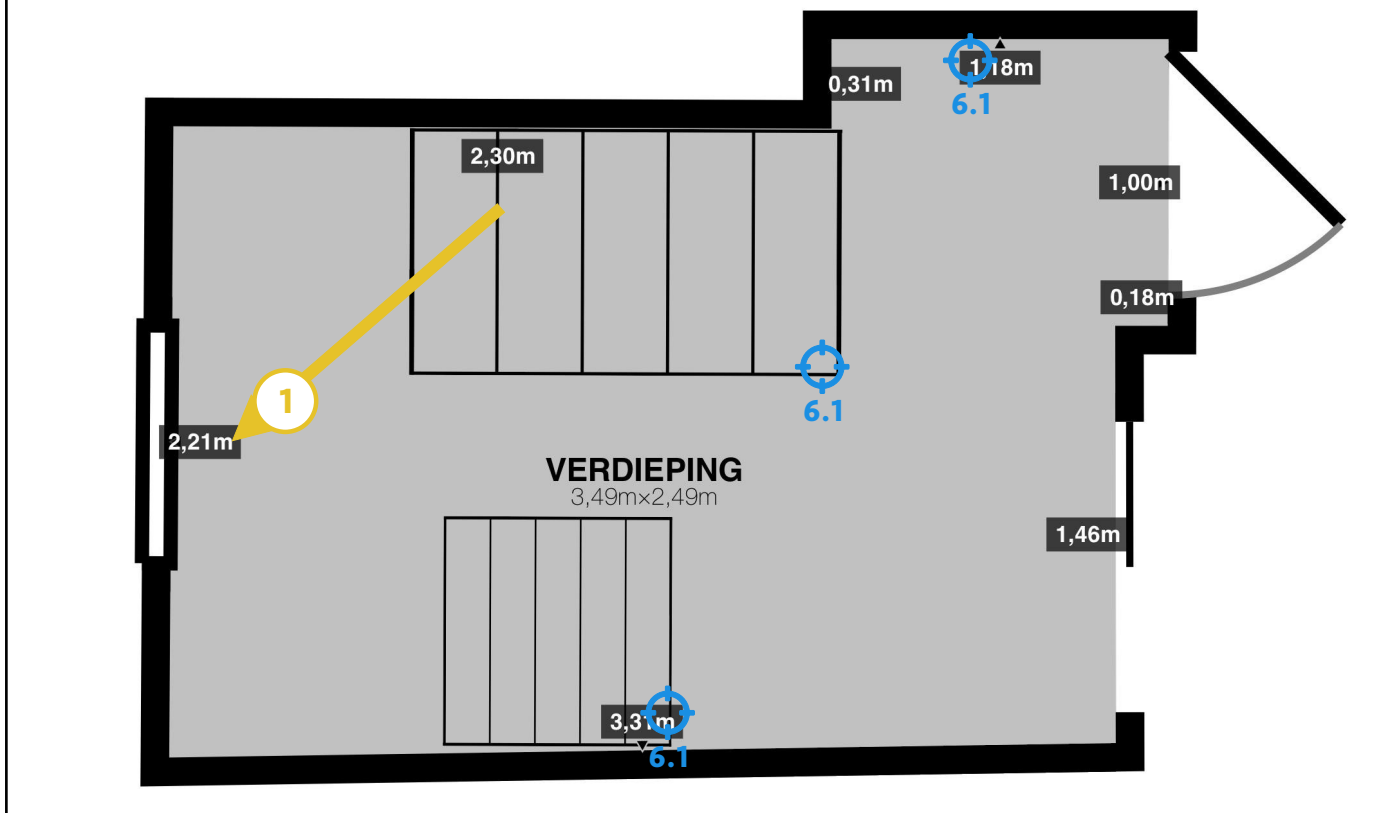
## Plan 1.8: Traphal 2de verdieping

Beschrijving	Type	Actie
1. Bakeliet traphal	Asbestmateriaal	Zorgvuldig beheren
6. Pleister traphal	Geen asbest	-
6.1 Code: MM04	Mengmonster	-

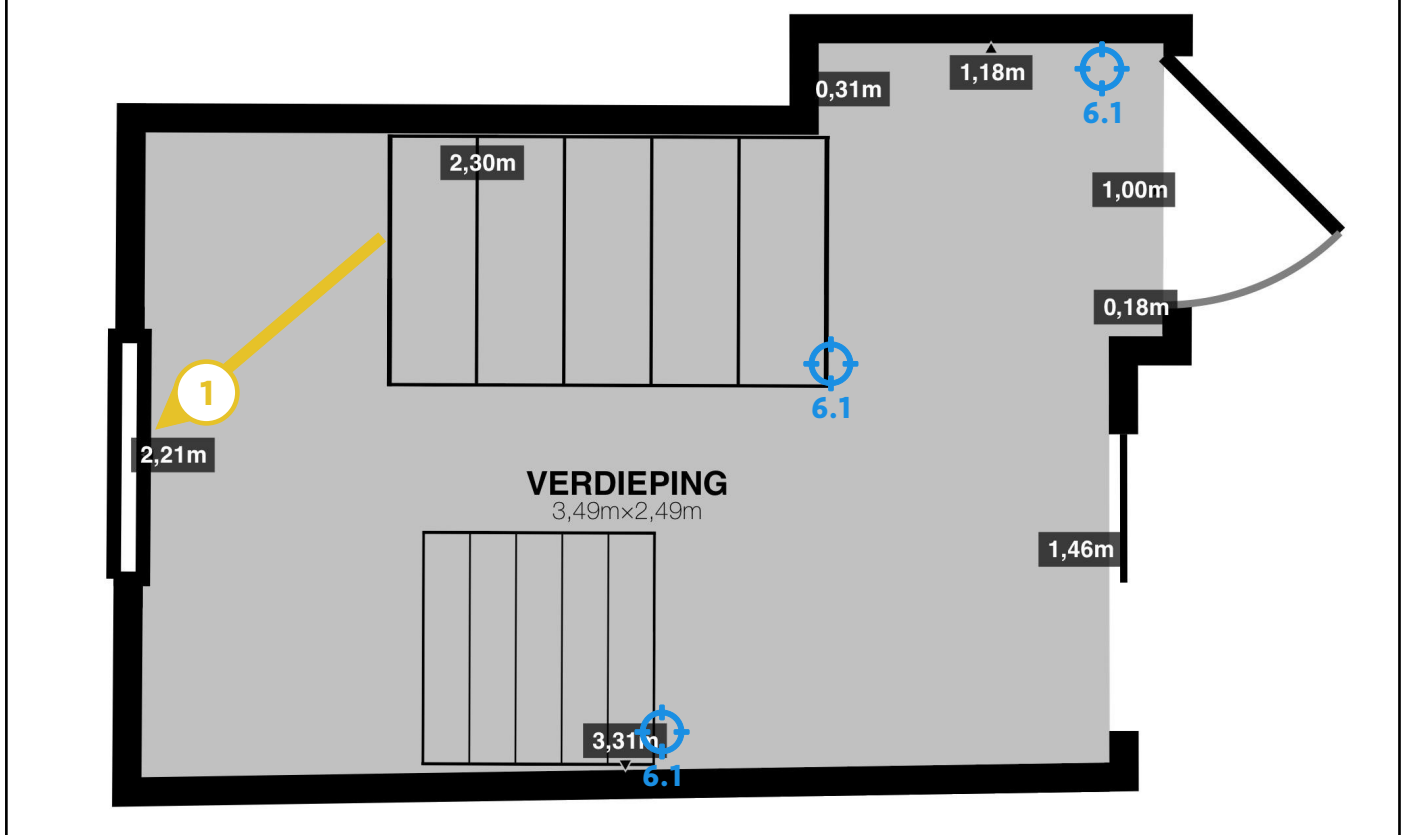
## Plan 1.9: Traphal 3de verdieping

Beschrijving	Type	Actie
1. Bakeliet traphal	Asbestmateriaal	Zorgvuldig beheren
6. Pleister traphal	Geen asbest	-
6.1 Code: MM04	Mengmonster	-

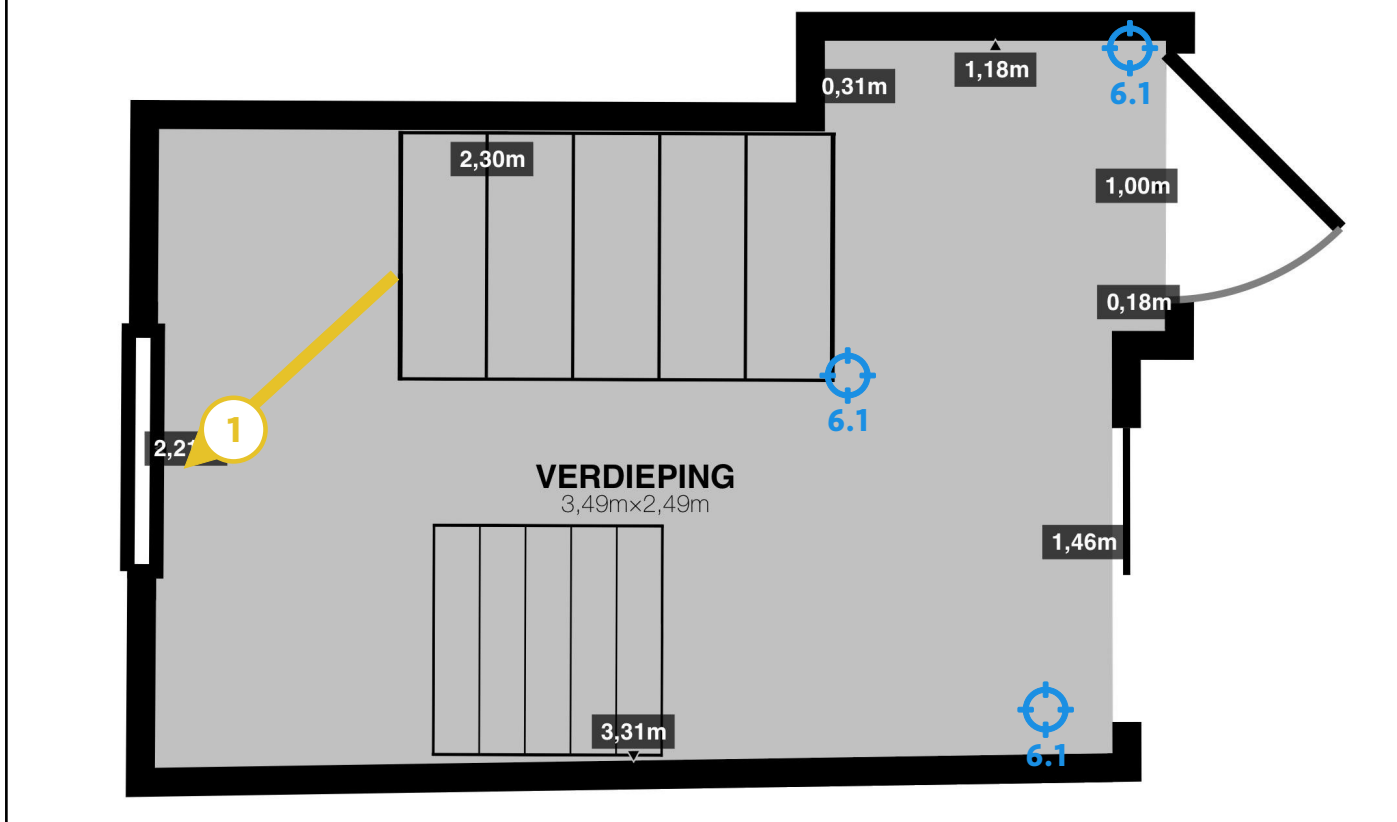
## Plan 1.10: Traphal 4de verdieping

Beschrijving	Type	Actie
1. Bakeliet traphal	Asbestmateriaal	Zorgvuldig beheren
6. Pleister traphal	Geen asbest	-
6.1 Code: MM04	Mengmonster	-

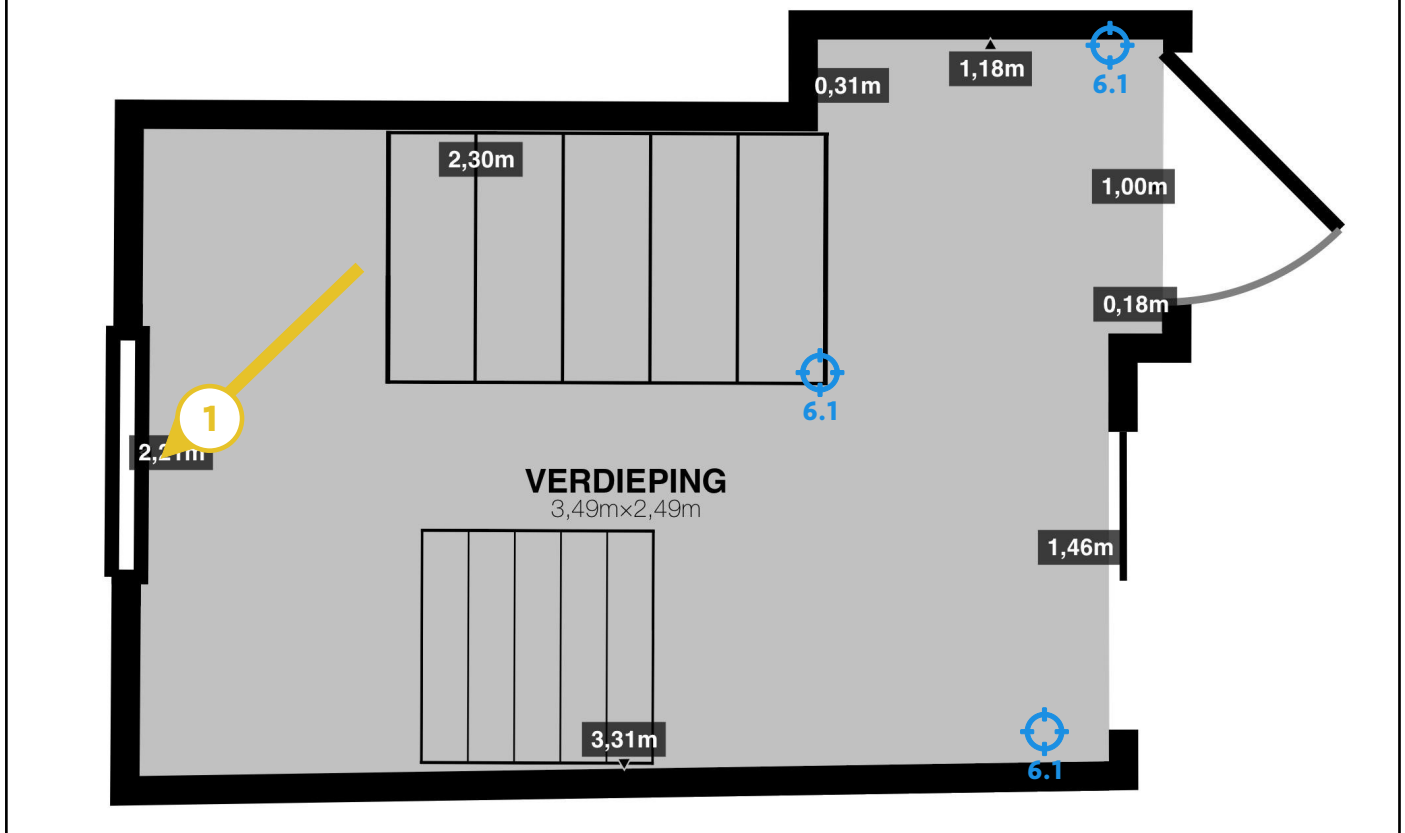
## Plan 1.11: Traphal 5de verdieping

Beschrijving	Type	Actie
1. Bakeliet traphal	Asbestmateriaal	Zorgvuldig beheren
6. Pleister traphal	Geen asbest	-
6.1 Code: MM04	Mengmonster	-

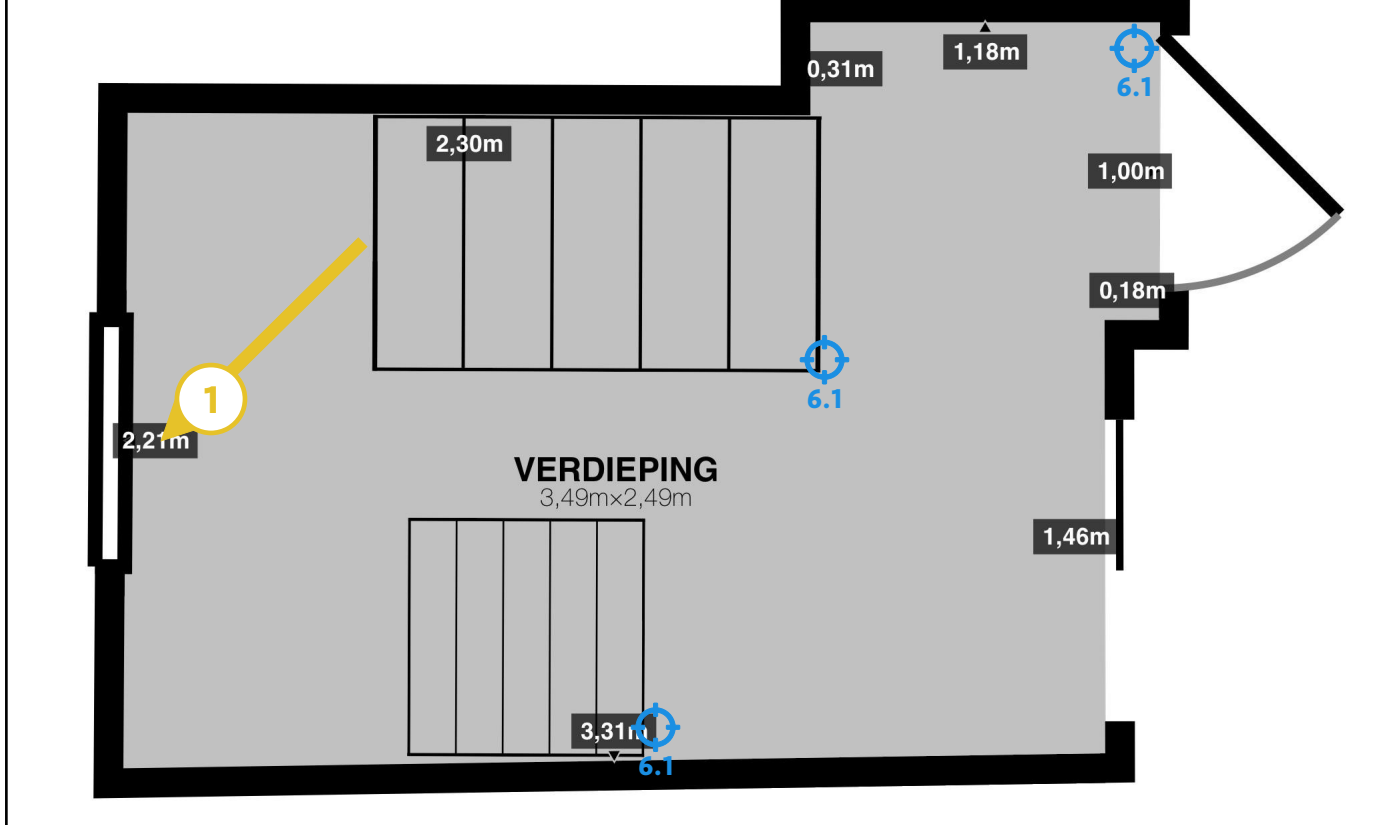
## Plan 1.12: Traphal 6de verdieping

Beschrijving	Type	Actie
1. Bakeliet traphal	Asbestmateriaal	Zorgvuldig beheren
6. Pleister traphal	Geen asbest	-
6.1 Code: MM04	Mengmonster	-

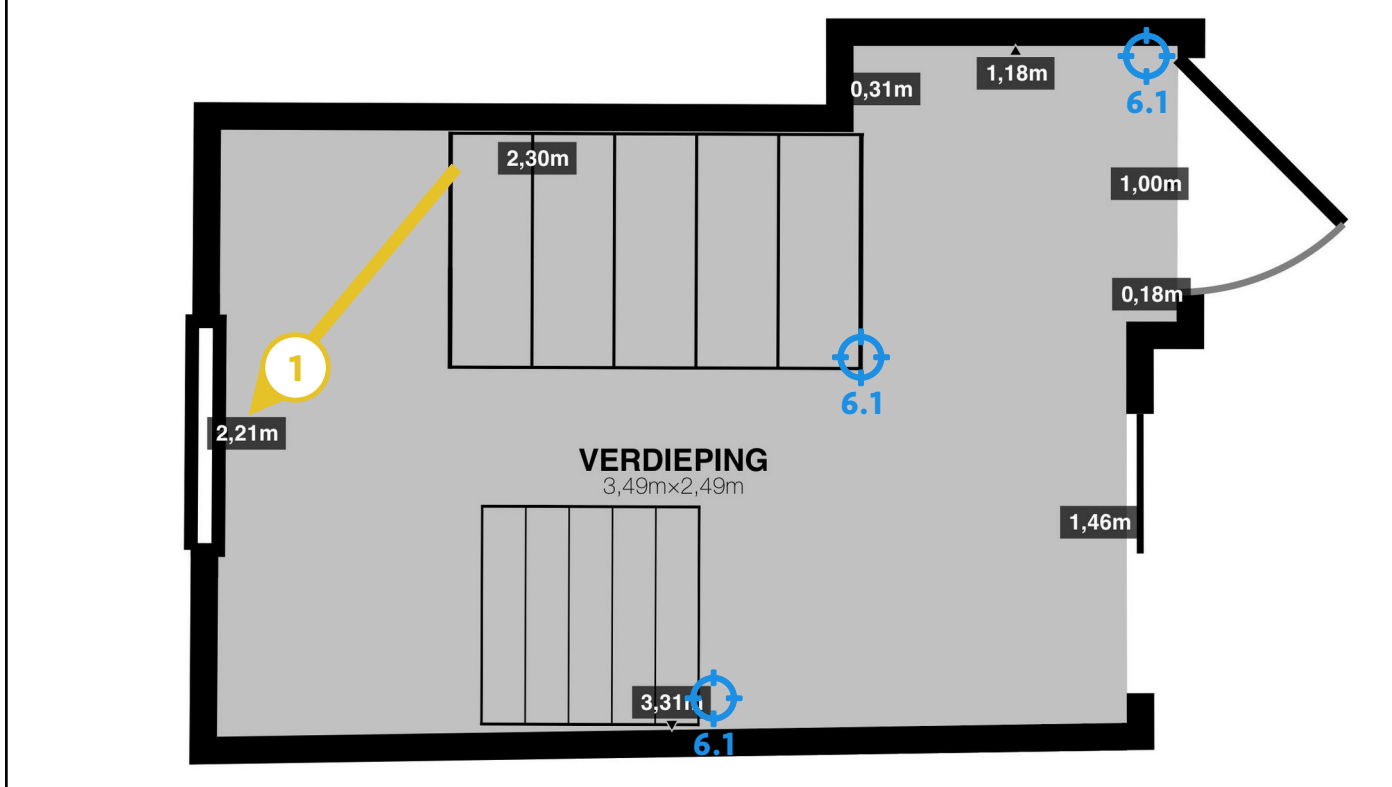
## Plan 1.13: Traphal Dakverdieping

Beschrijving	Type	Actie
1. Bakeliet traphal	Asbestmateriaal	Zorgvuldig beheren
6. Pleister traphal	Geen asbest	-
6.1 Code: MM04	Mengmonster	-

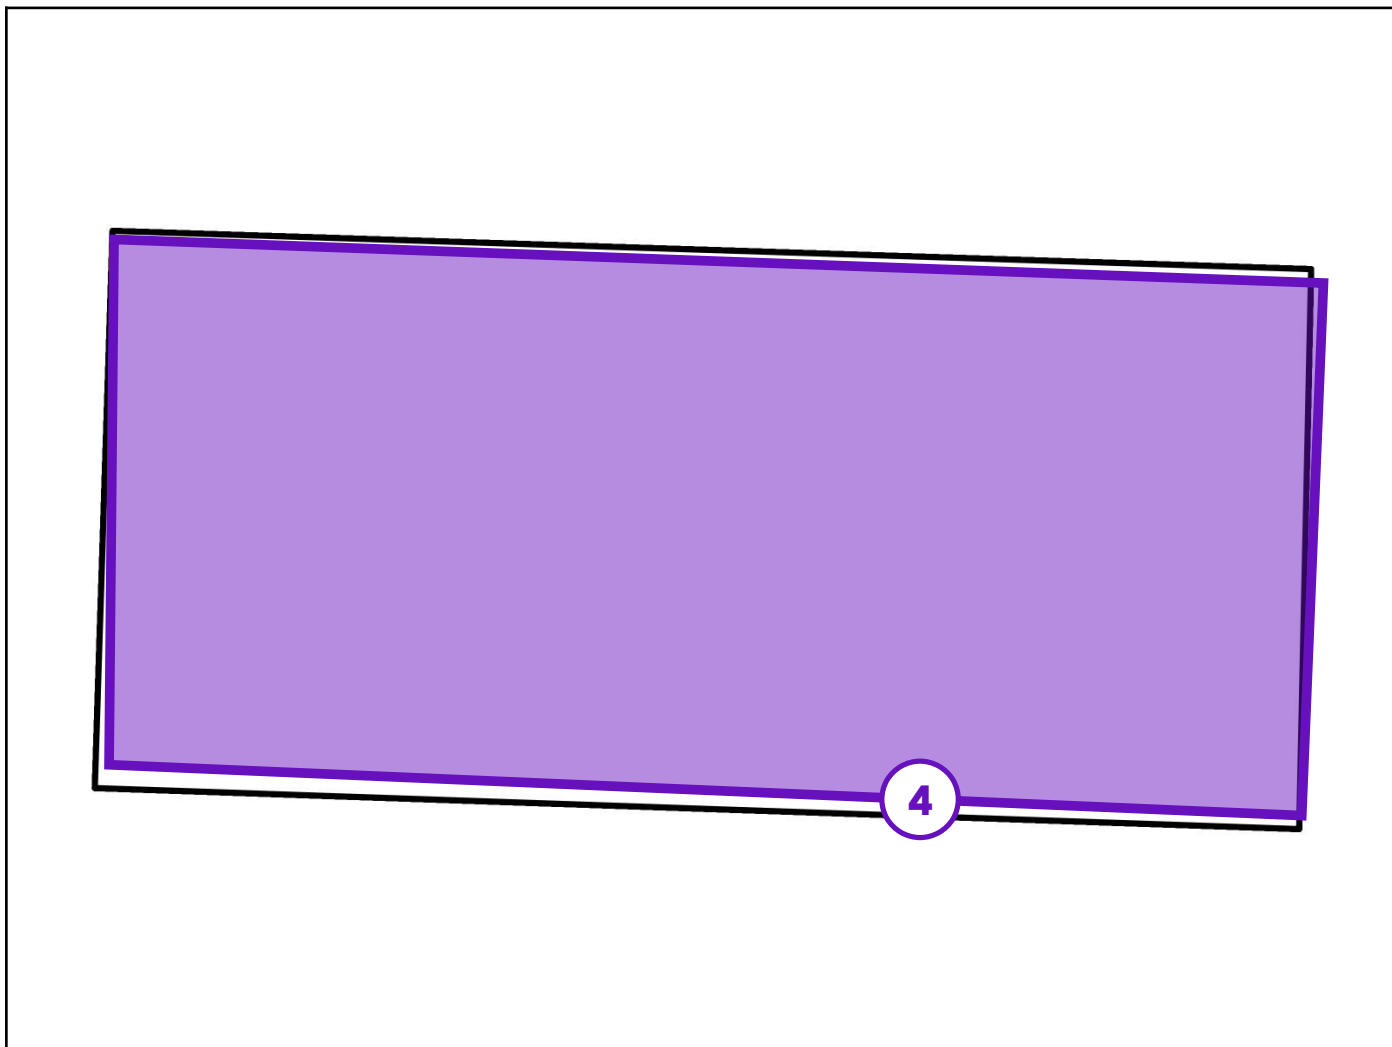
## Plan 1.15: Plat Dak Hoofdgebouw

Beschrijving	Type	Actie
4. Plat Dak Hoofdgebouw	Beperking	-
