# Asbestinventarisatetest

Eugeen Dierckxlaan 20, 2970 Schilde

Attestnummer : 20241023-000181.000

Uitgegeven op : 23.10.2024

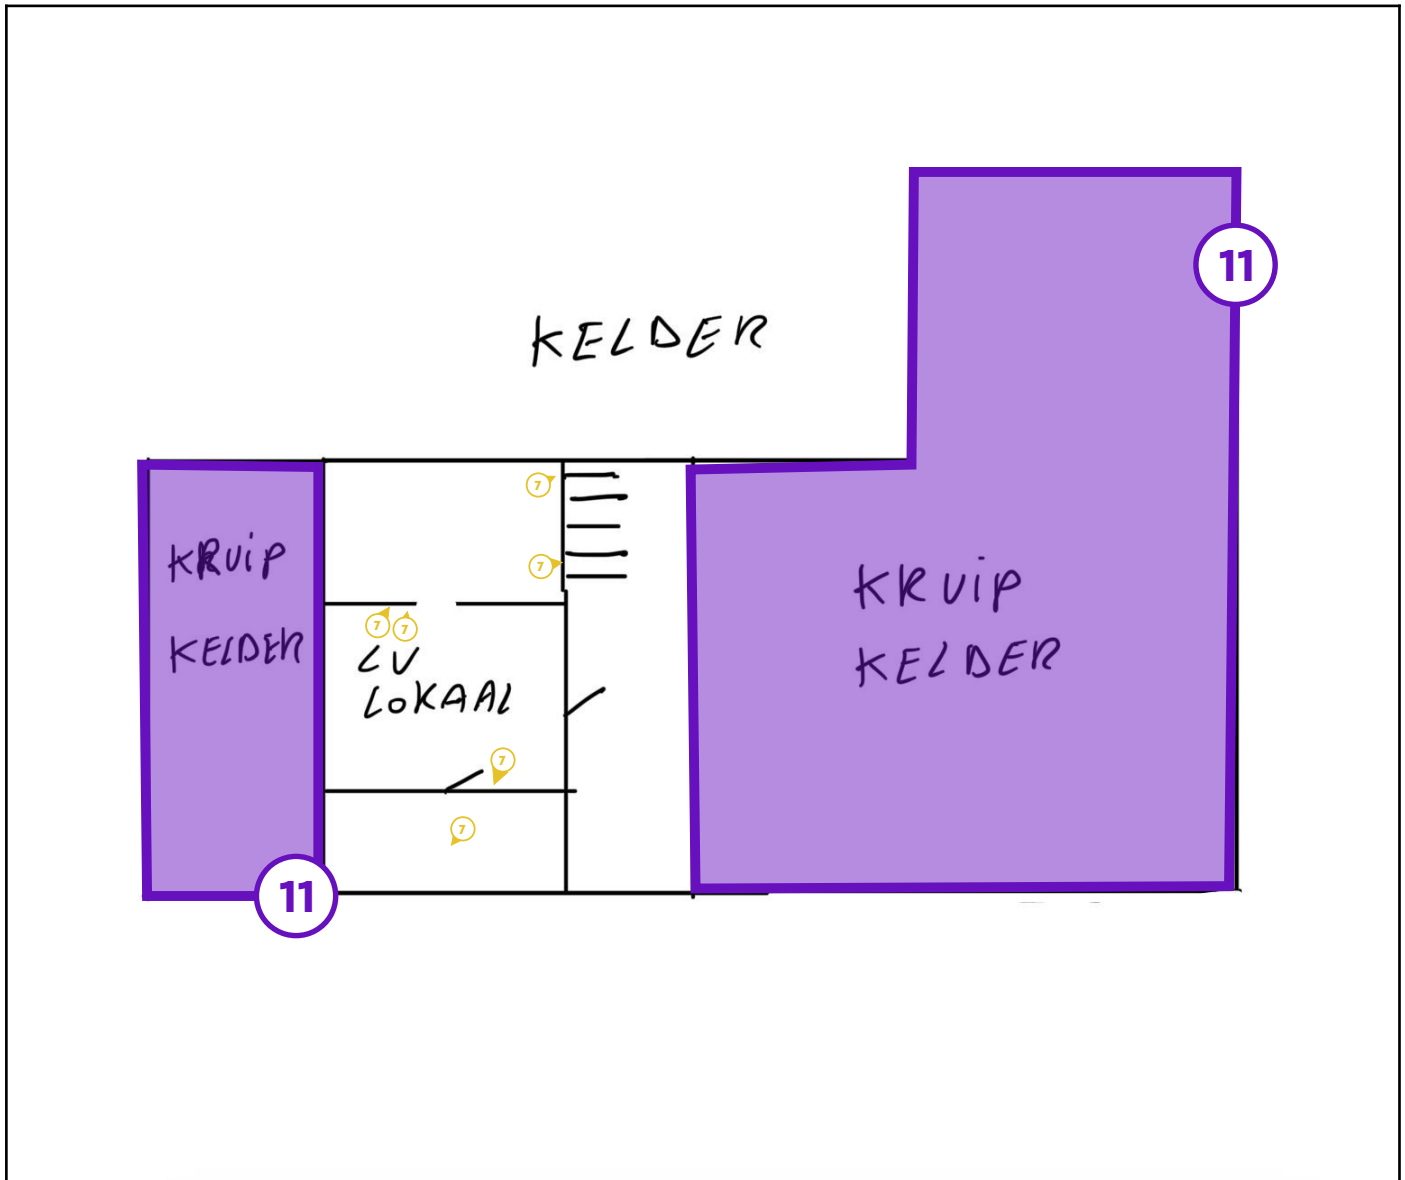
## Plan 1.2: Kelder

Beschrijving	Type	Actie
7. Bakeliet - Stopcontacten & schakelaars/zekeringkast (binnen)	Asbestmateriaal	Zorgvuldig beheren
11. Kruipkelder	Beperking	-

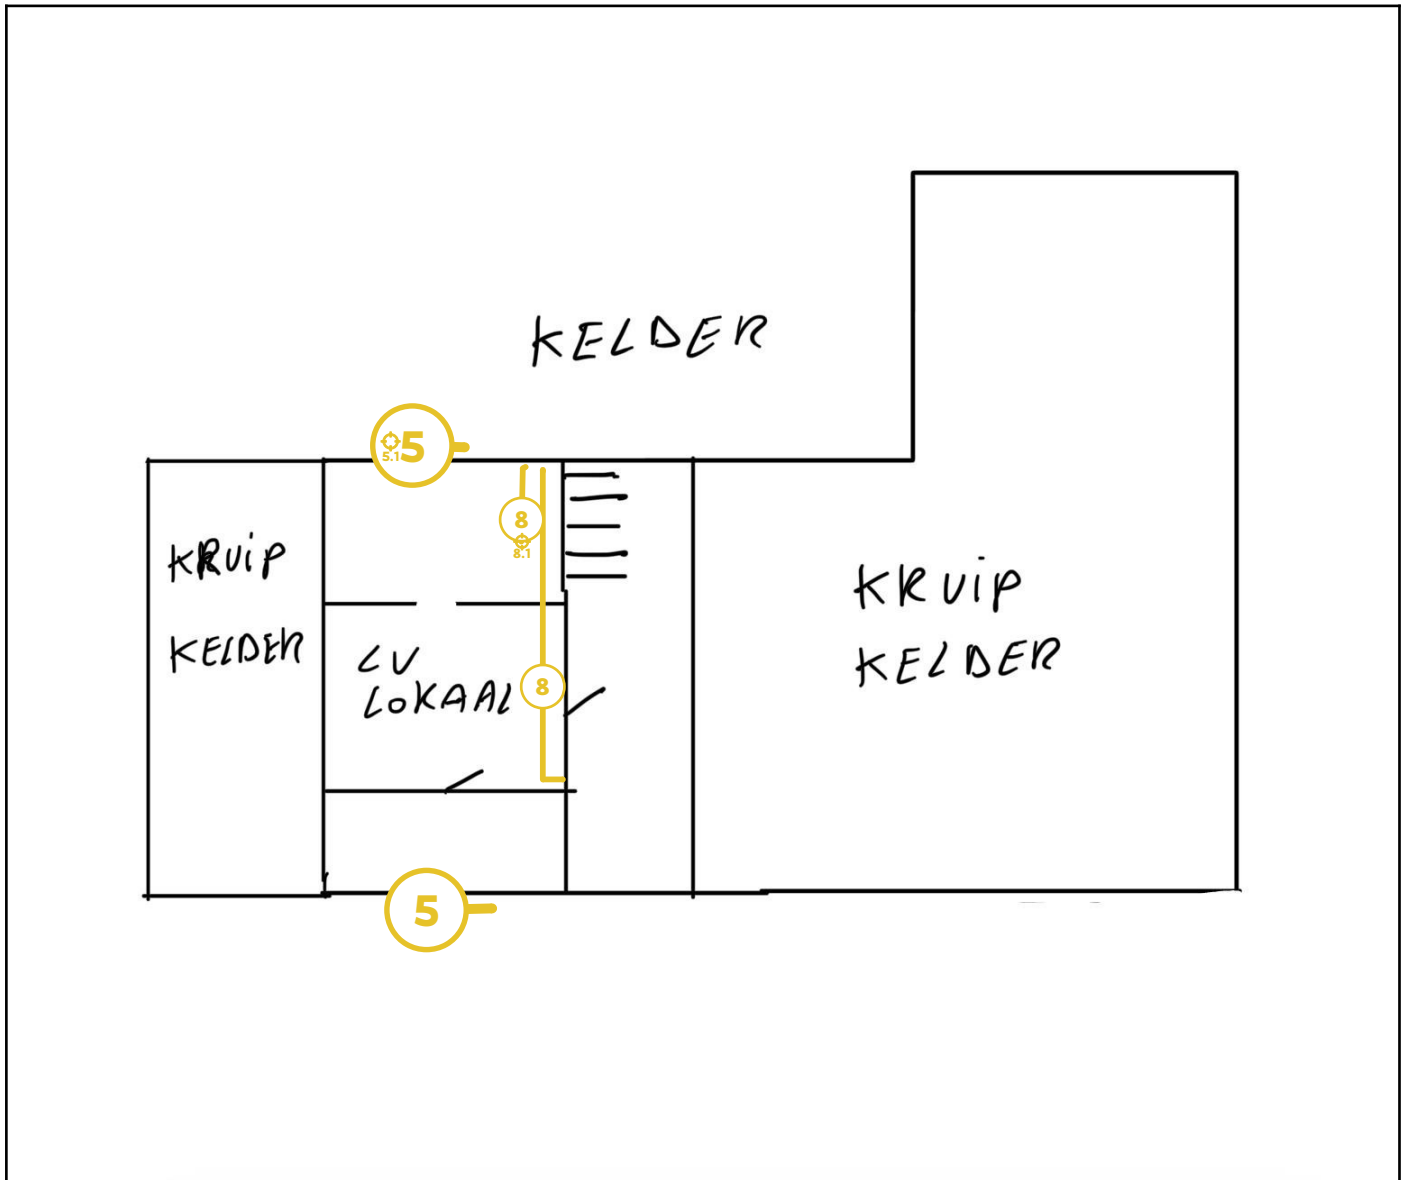
## Plan 1.3: Kelder

Beschrijving	Type	Actie
5. Mastiek/kit tussen glas en profiel - Buiten	Asbestmateriaal	Zorgvuldig beheren
5.1 Code: M07	Puntmonster	-
8. Afvoerbuis sanitair	Asbestmateriaal	Zorgvuldig beheren
8.1 Code: M06	Puntmonster	-

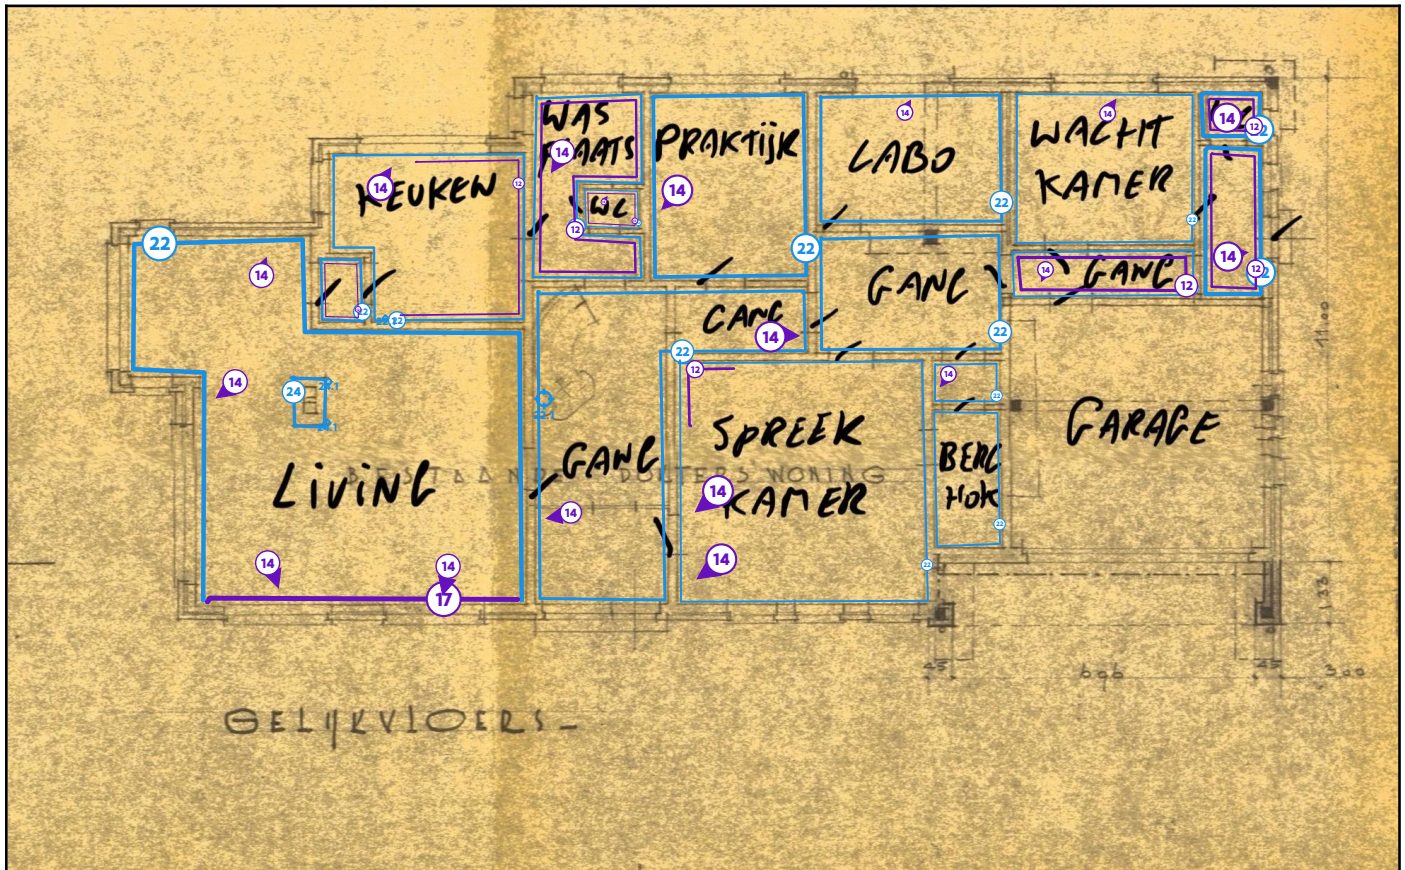
## Plan 1.4: Gelijkvloers

Beschrijving	Type	Actie
12. Tegelijm achter wandtegels & plinten	Advies	-
14. Radiatoren - Dichtingen	Advies	-
17. Voorzetwand - Gipskarton	Advies	-
22. Pleisterwerk wanden	Geen asbest	-
22.1 Code: M01	Mengmonster	-
24. Ruw pleisterwerk binnenwand	Geen asbest	-
24.1 Code: M08	Mengmonster	-

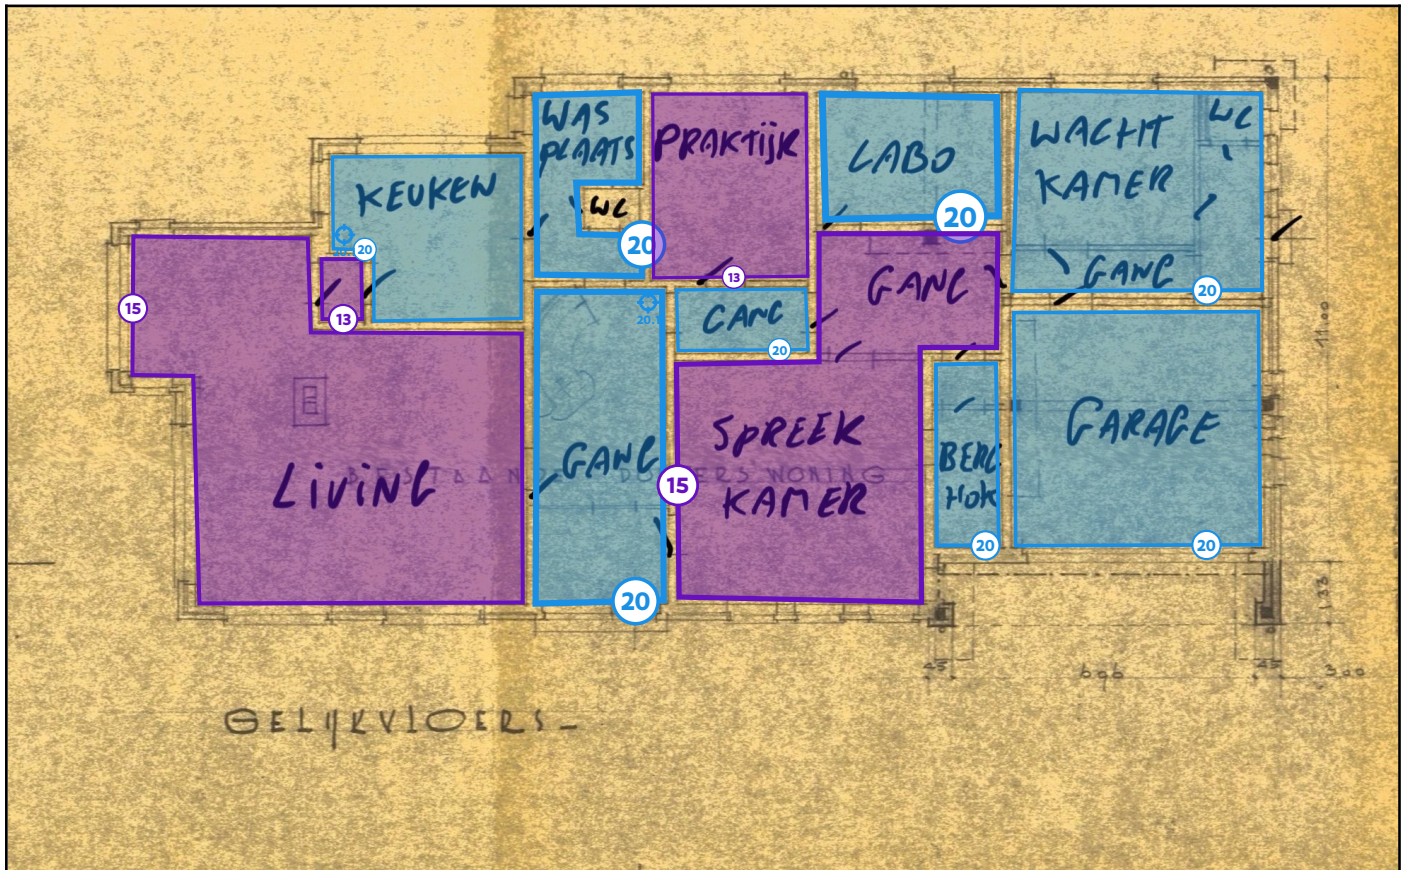
## Plan 1.5: Gelijkvloers

Beschrijving	Type	Actie
13. Plafondafwerking in hout/PVC	Advies	-
15. Plafondafwerking in gipskarton	Advies	-
20. Pleisterwerk plafonds	Geen asbest	-
20.1 Code: M02	Mengmonster	-

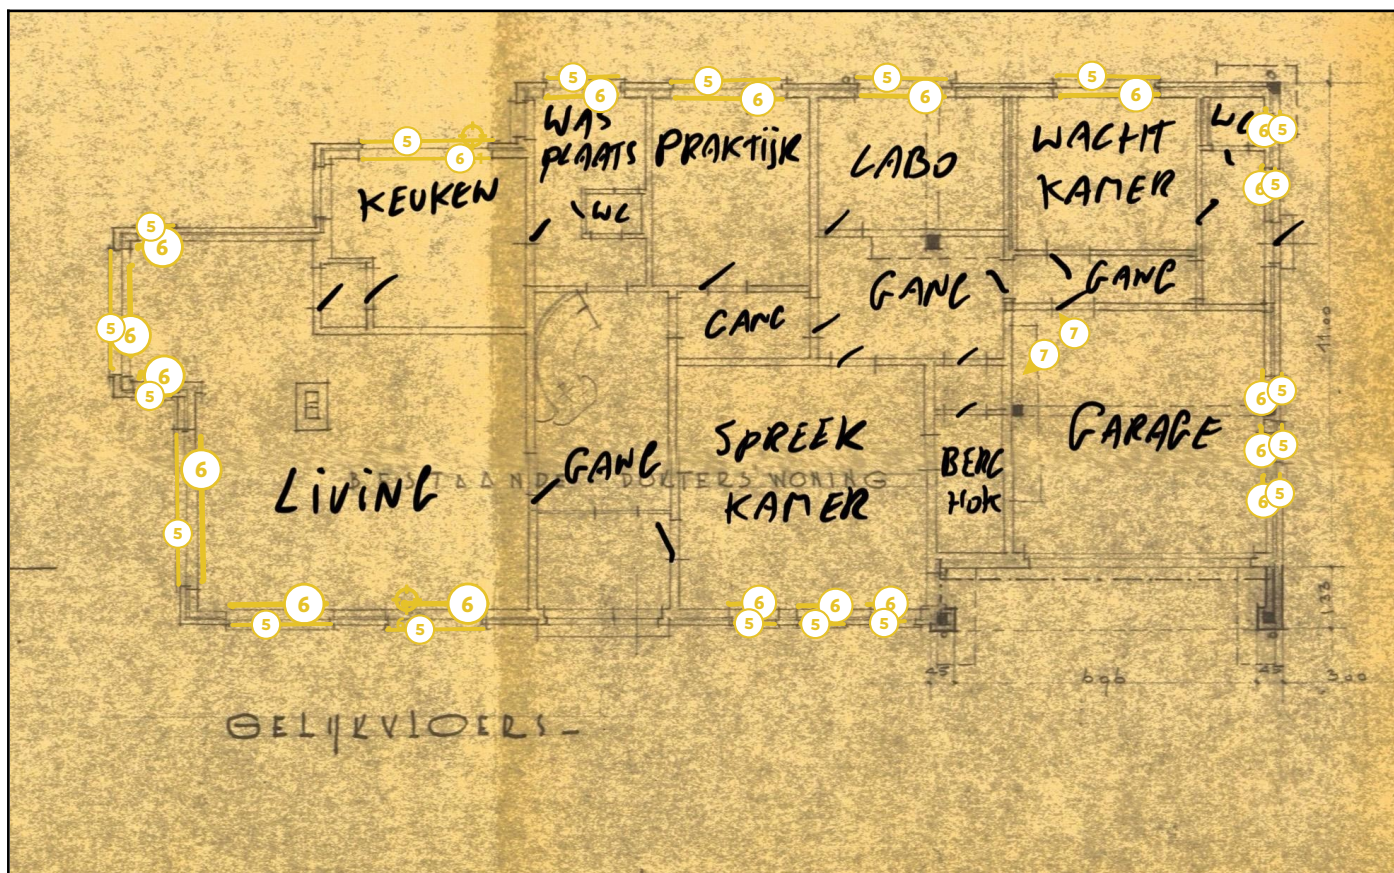
## Plan 1.6: Gelijkvloers

Beschrijving	Type	Actie
5. Mastiek/kit tussen glas en profiel - Buiten	Asbestmateriaal	Zorgvuldig beheren
5.1 Code: M07	Puntmonster	-
6. Mastiek/kit tussen glas en profiel - Binnen	Asbestmateriaal	Zorgvuldig beheren
6.1 Code: M09	Puntmonster	-
7. Bakeliet - Stopcontacten & schakelaars/zekeringkast (binnen)	Asbestmateriaal	Zorgvuldig beheren

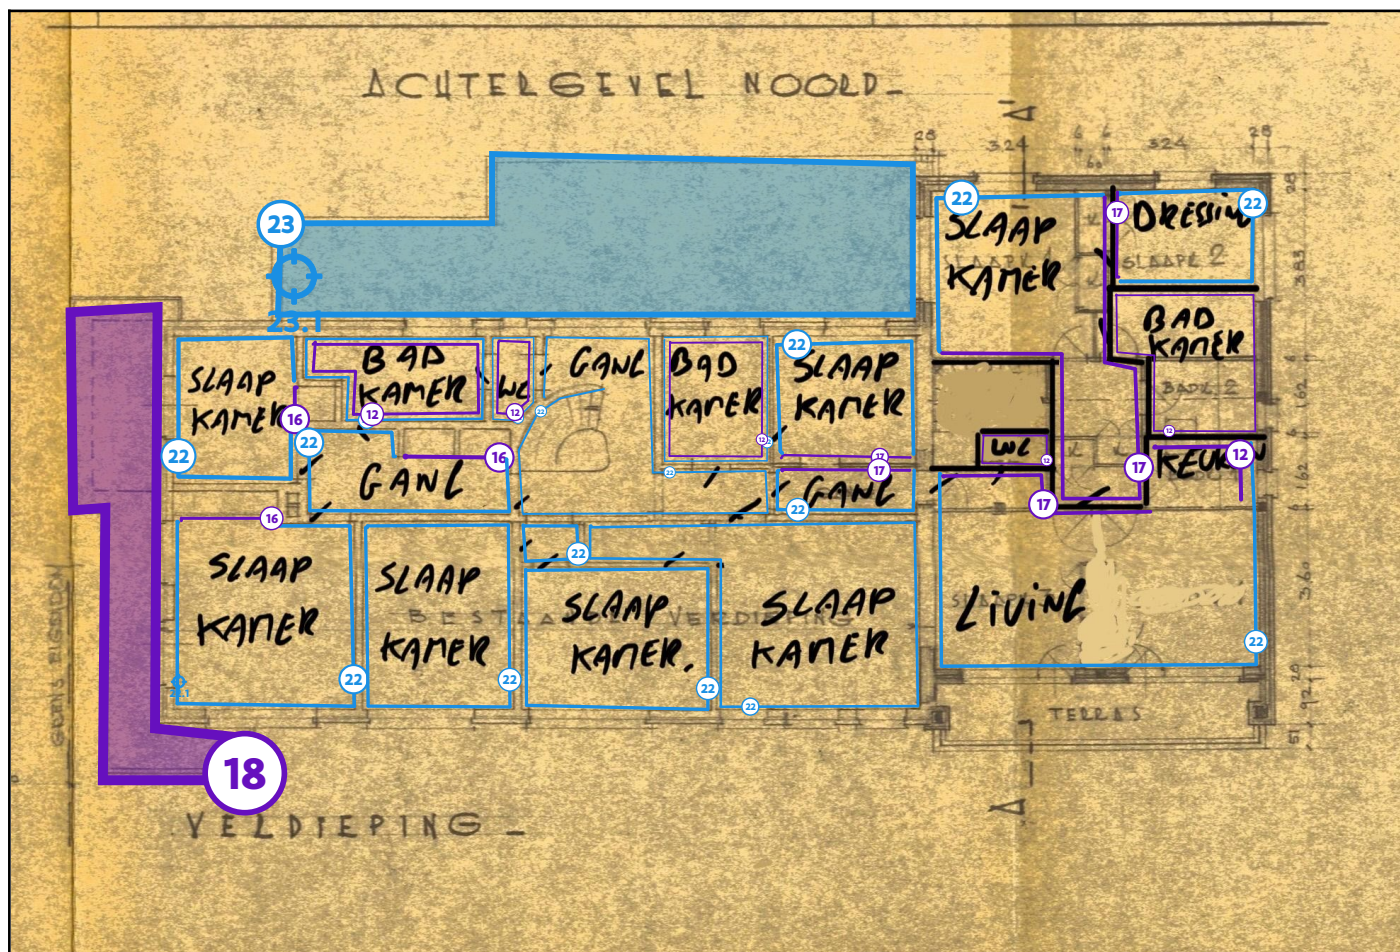
## Plan 1.7: 1 ste verdieping

Beschrijving	Type	Actie
12. Tegellijn achter wandtegels & plinten	Advies	-
16. Inbouwkasten	Advies	-
17. Voorzetwand - Gipskarton	Advies	-
18. Plat dak betegeld	Advies	-
22. Pleisterwerk wanden	Geen asbest	-
22.1 Code: M01	Mengmonster	-
23. Dakbedekking - Roofing	Geen asbest	-
23.1 Code: M11	Puntmonster	-

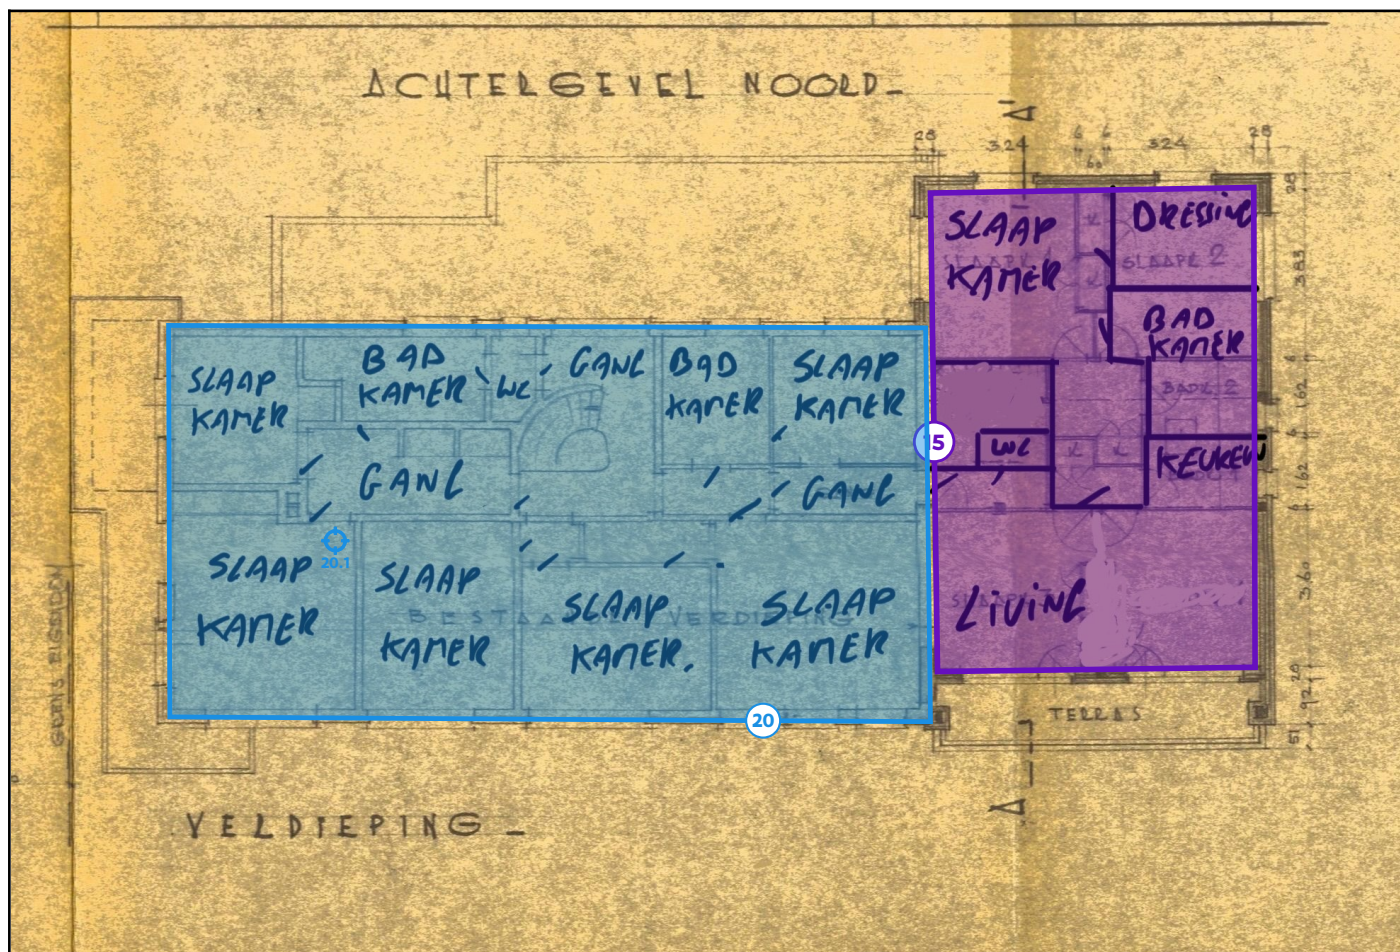
## Plan 1.8: 1 ste verdieping

Beschrijving	Type	Actie
15. Plafondafwerking in gipskarton	Advies	-
20. Pleisterwerk plafonds	Geen asbest	-
20.1 Code: M02	Mengmonster	-

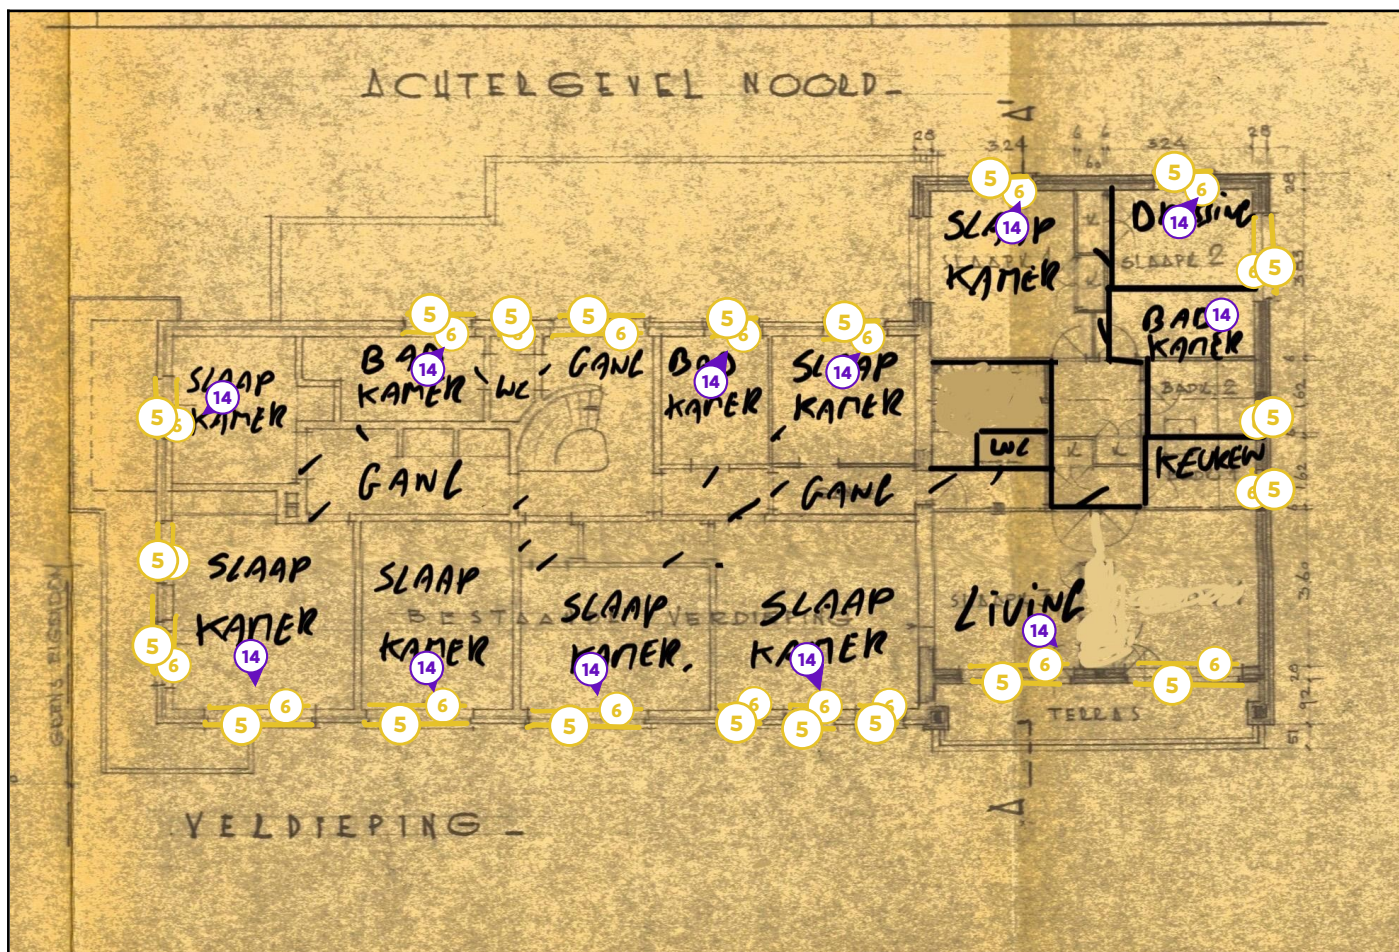
## Plan 1.9: 1 ste verdieping

Beschrijving	Type	Actie
5. Mastiek/kit tussen glas en profiel - Buiten	Asbestmateriaal	Zorgvuldig beheren
6. Mastiek/kit tussen glas en profiel - Binnen	Asbestmateriaal	Zorgvuldig beheren
14. Radiatoren - Dichtingen	Advies	-

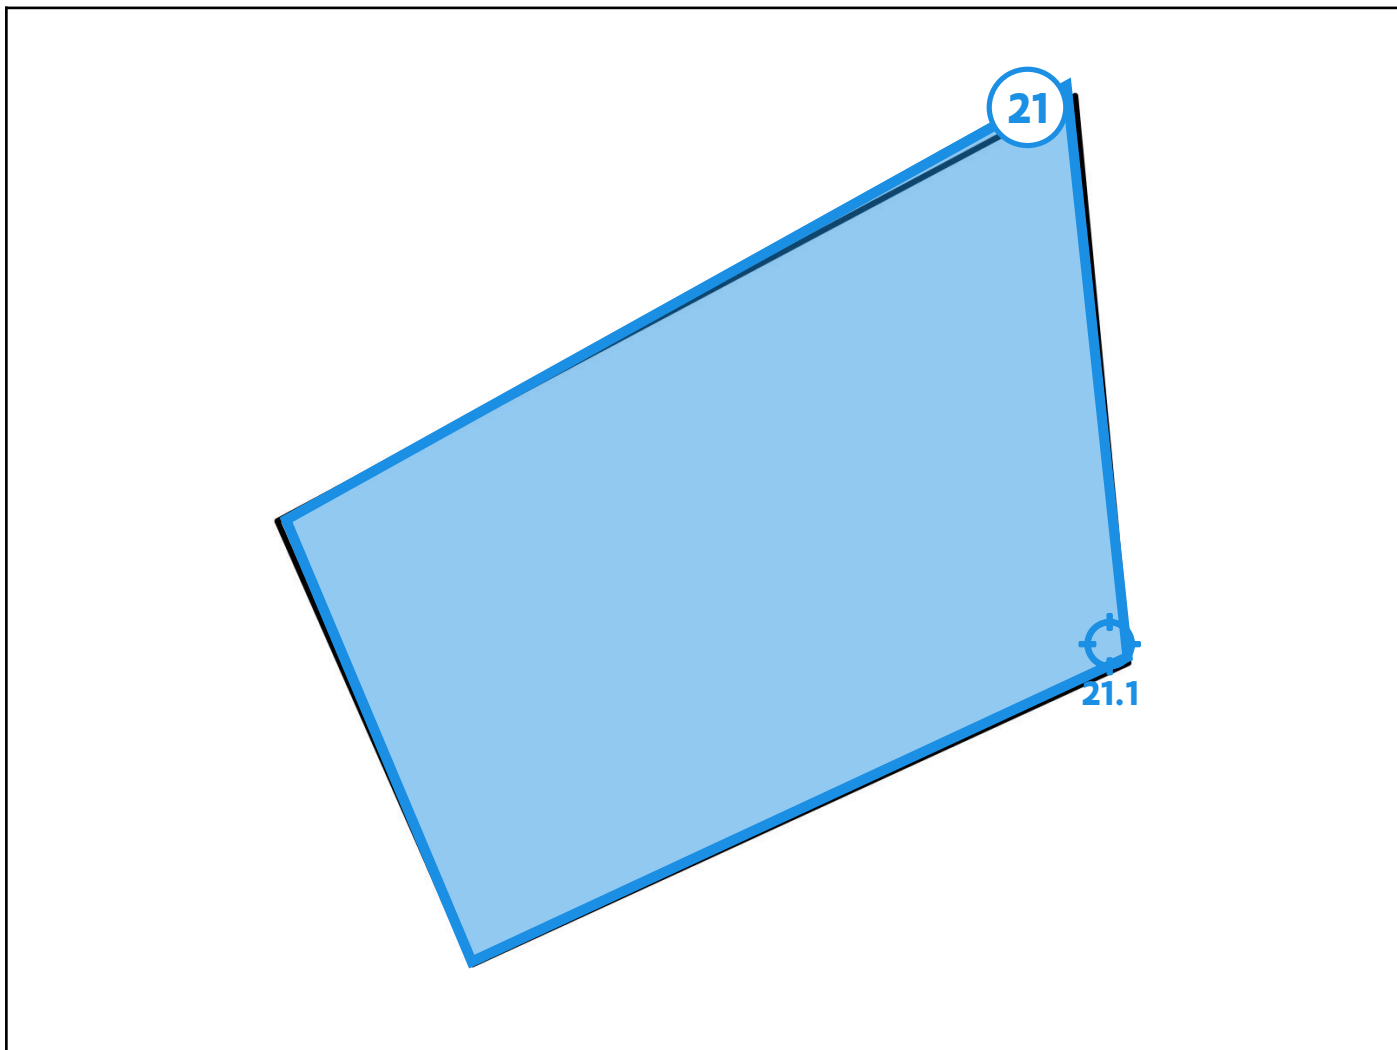
## Plan 2.1: Tuinhuis plan

Beschrijving	Type	Actie
21. Dakbedekking - Roofing tuinhuis	Geen asbest	-
21.1 Code: M13	Puntmonster	-

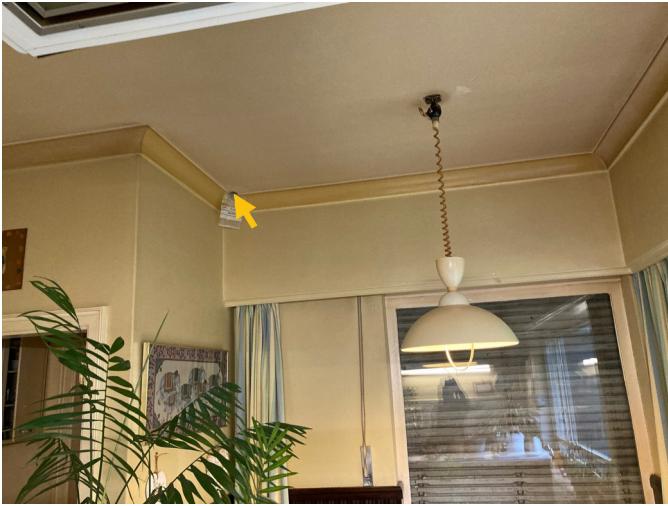
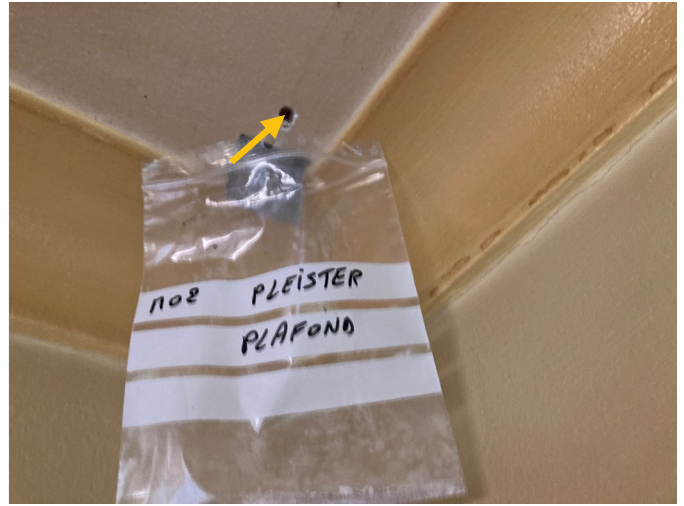
# Fiche 20: Pleisterwerk plafonds

Geen asbest

Beschrijving	Pleisterwerk plafonds
Omgeving	Binnen
Primaire drager	Plafond
Bindmiddel van materiaal	Gips - kalk
Gebondenheid op basis van bindmiddel	Niet-hechtgebonden
Hoeveelheid (oppervlakte - dikte - aantal)	• 460,00 m <sup>2</sup> - 1,00 cm - 1 stuk
Totaal volume	4,60 m <sup>3</sup>
Identificatiemethode	Vaststelling met monsternamen
Destructieve handeling voor identificatie	Nee
Opmerking	De hoeveelheid betreft een schatting Het materiaal werd bemonsterd op de volgende locaties: Gang, keuken, slaapkamer. Stooklokaal geen pleisterwerk aanwezig.

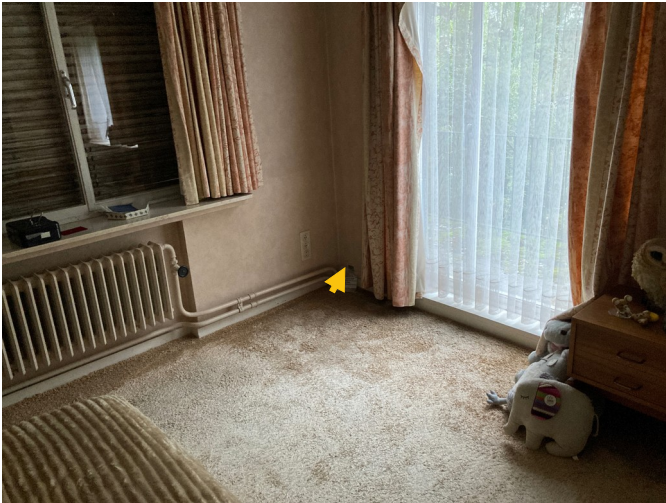
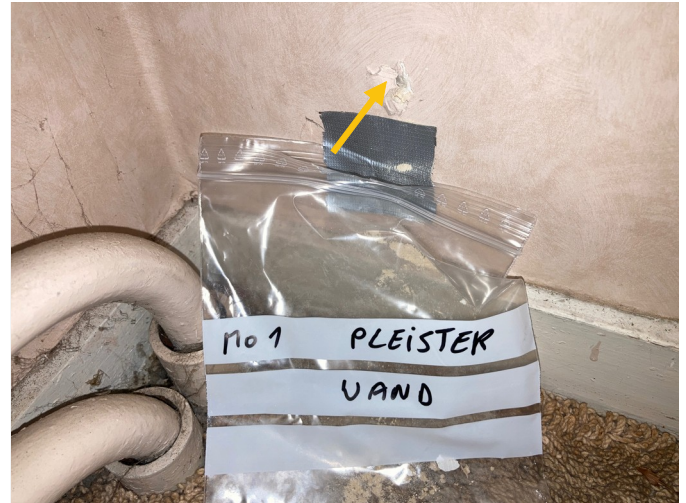
## Fiche 22: Pleisterwerk wanden

Geen asbest

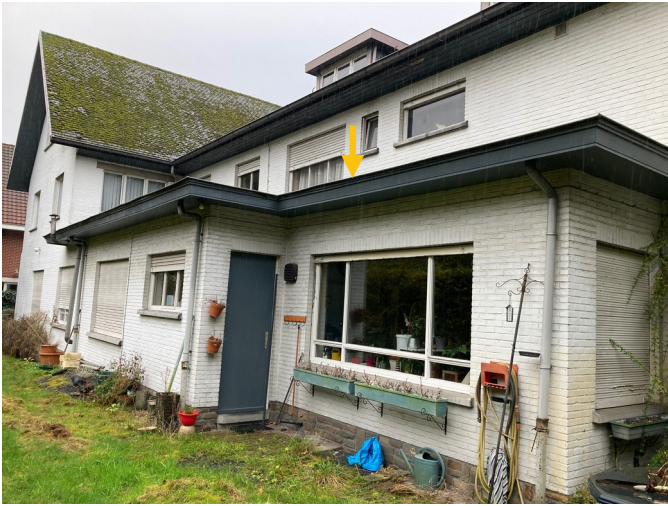
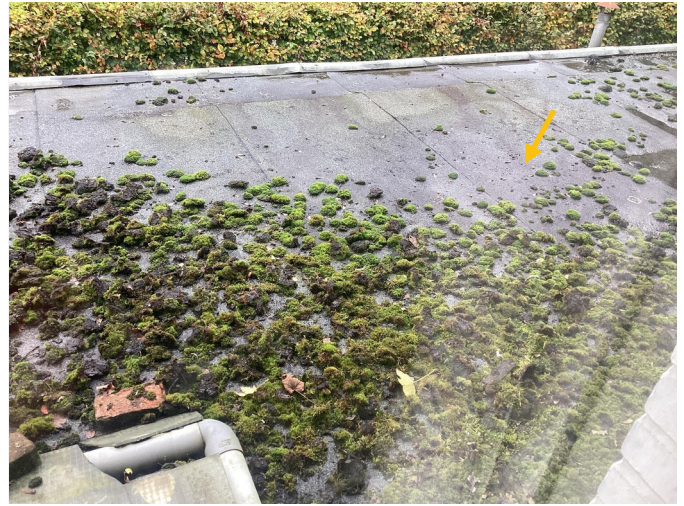
## Fiche 23: Dakbedekking - Roofing

Geen asbest

<b>Beschrijving</b>	Dakbedekking - Roofing
<b>Omgeving</b>	Buiten
<b>Primaire drager</b>	Plat dak
<b>Bindmiddel van materiaal</b>	Bitumen (roofing, teer, asfalt)
<b>Gebondenheid op basis van bindmiddel</b>	Hecht
<b>Hoeveelheid (oppervlakte - aantal)</b>	• 37,00 m <sup>2</sup> - 1 stuk
<b>Totale oppervlakte</b>	37,00 m <sup>2</sup>
<b>Identificatiemethode</b>	Vaststelling met monsternamen
<b>Destructieve handeling voor identificatie</b>	Nee
<b>Opmerking</b>	<p>Er werd enkel een puntstaal genomen van de bovenste laag. Mogelijks zijn er onderliggende asbestverdachte lagen aanwezig die niet waarneembaar waren tijdens de inspectie. Wanneer bij renovatie- of sloopwerken blijkt dat er nog onderliggende lagen aanwezig zijn dient er hiervan een</p> <p>staal te worden genomen welke door een erkend laboratorium moet worden geanalyseerd.</p>
