# Asbestinventarisatetest

Beeltjensdreef 19, 2260 Westerlo

Attestnummer : 20260128-000035.000

**Asbestveilig** (maar niet asbestvrij)

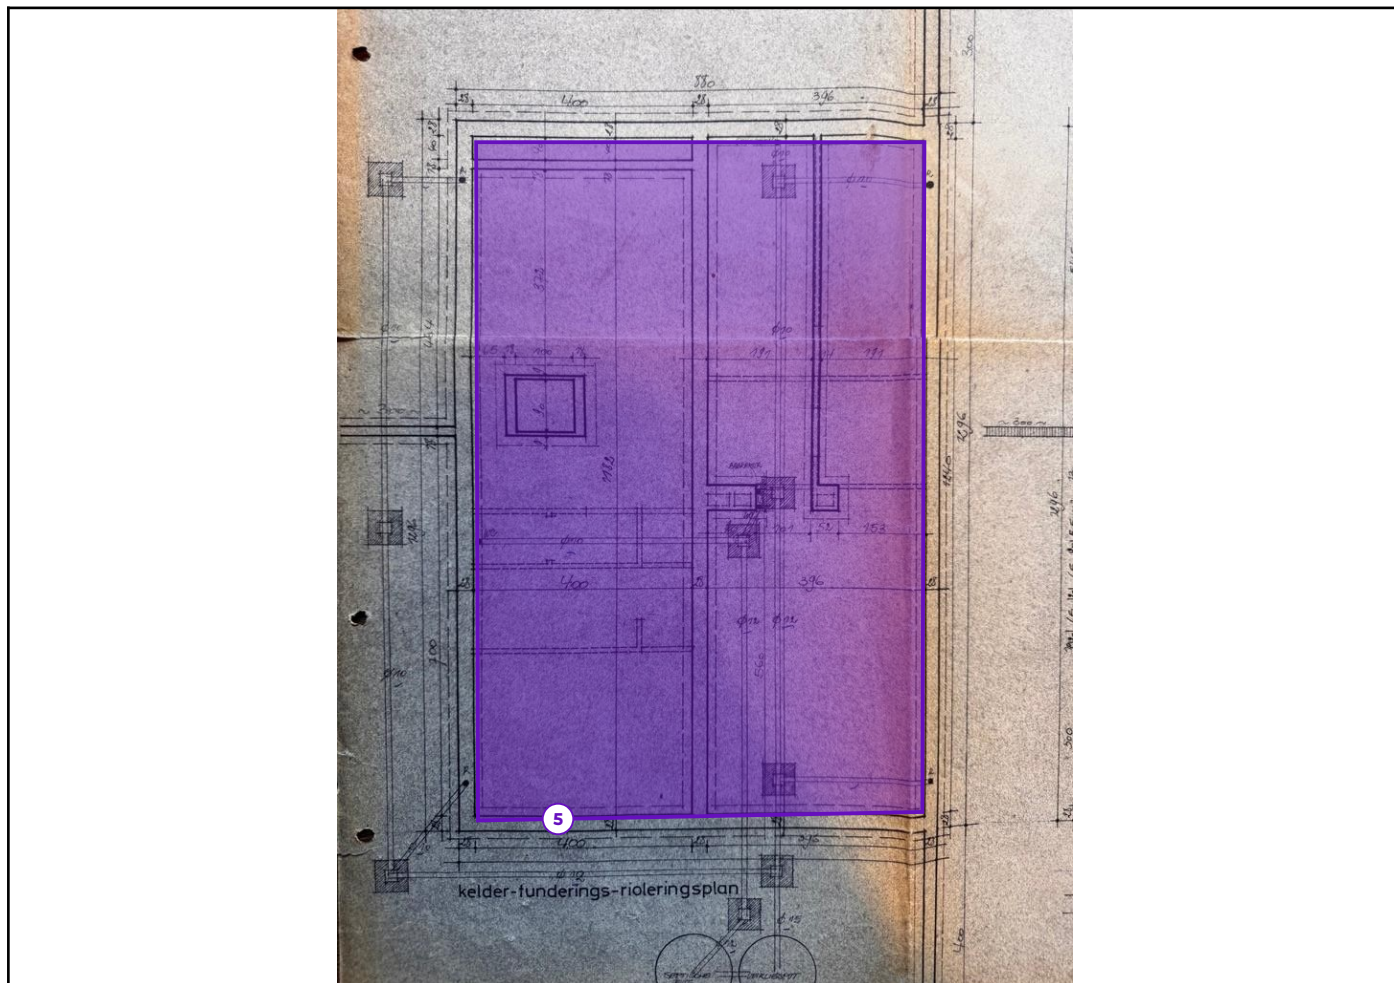
## Plan 1.1: Kelder/fundering

Beschrijving	Type	Actie
5. Kruipkelder	Beperking	-

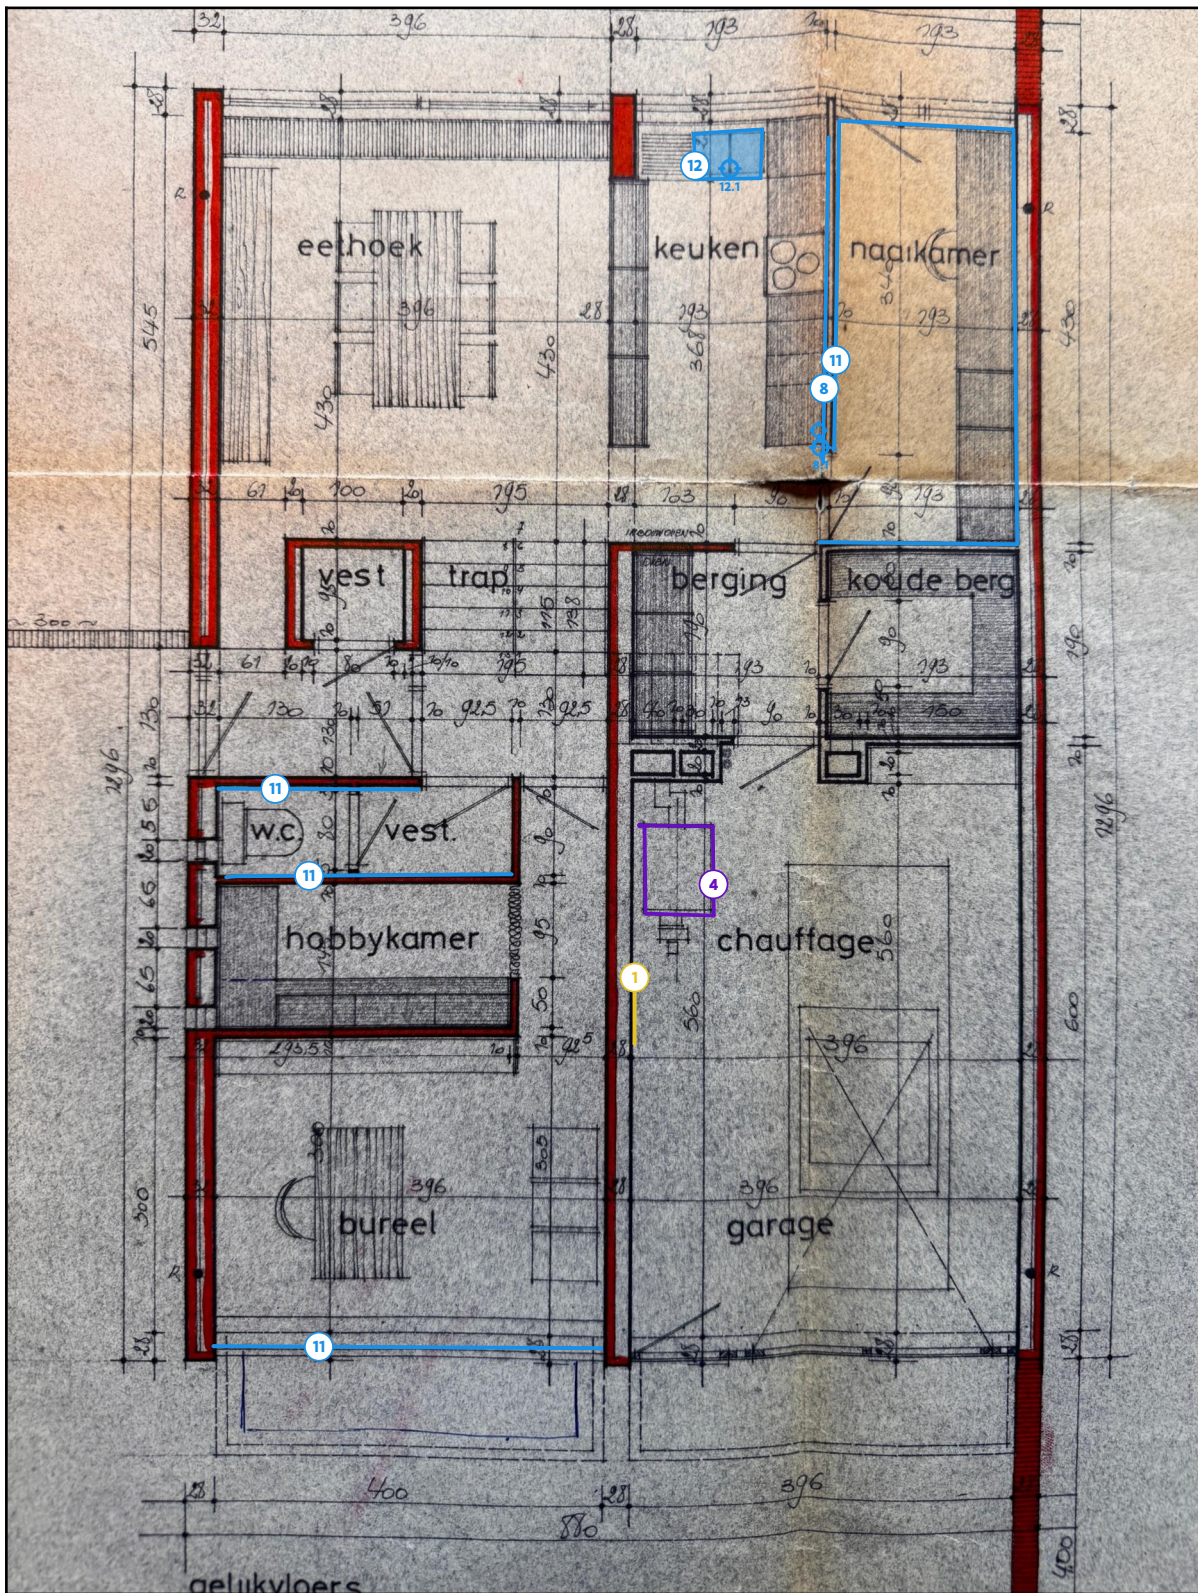
# Plan 1.2: Gelijkvloers

1. Bakeliet toepassingen (schakelaar/stopcontact/verdeeldozen)	Asbestmateriaal	Zorgvuldig beheren
4. Materialen aan de stookketel	Beperking	-
8. Tegellijm keuken	Geen asbest	-
8.1 Code: MM4	Mengmonster	-
11. Pleisterwerk binnenmuren	Geen asbest	-
12. Coating spoelbak keuken	Geen asbest	-
12.1 Code: PM5	Puntmonster	-

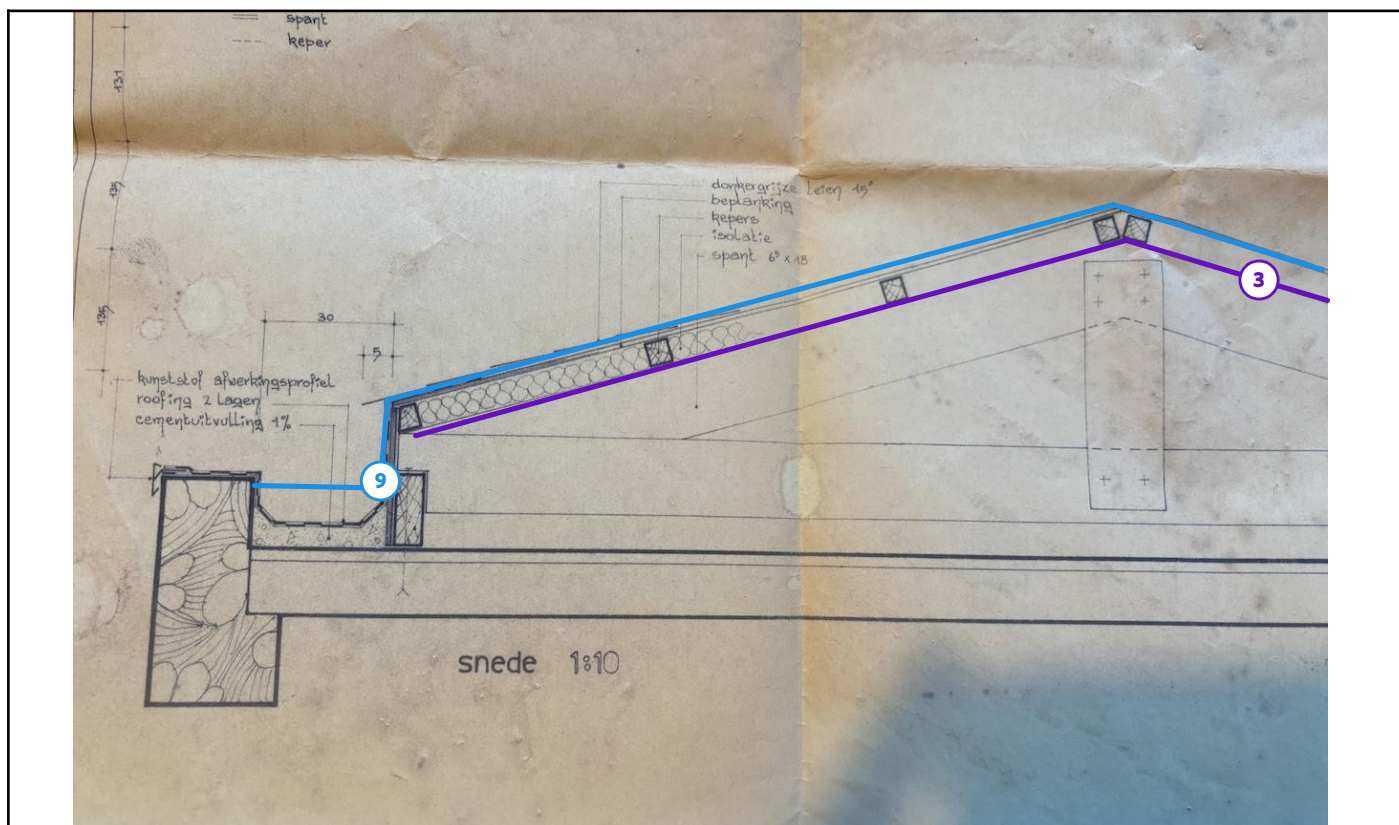
## Plan 1.6: Doorsnede dak

Beschrijving	Type	Actie
3. Onderdak niet waarneembaar	Beperking	-
9. Roofing dak	Geen asbest	-

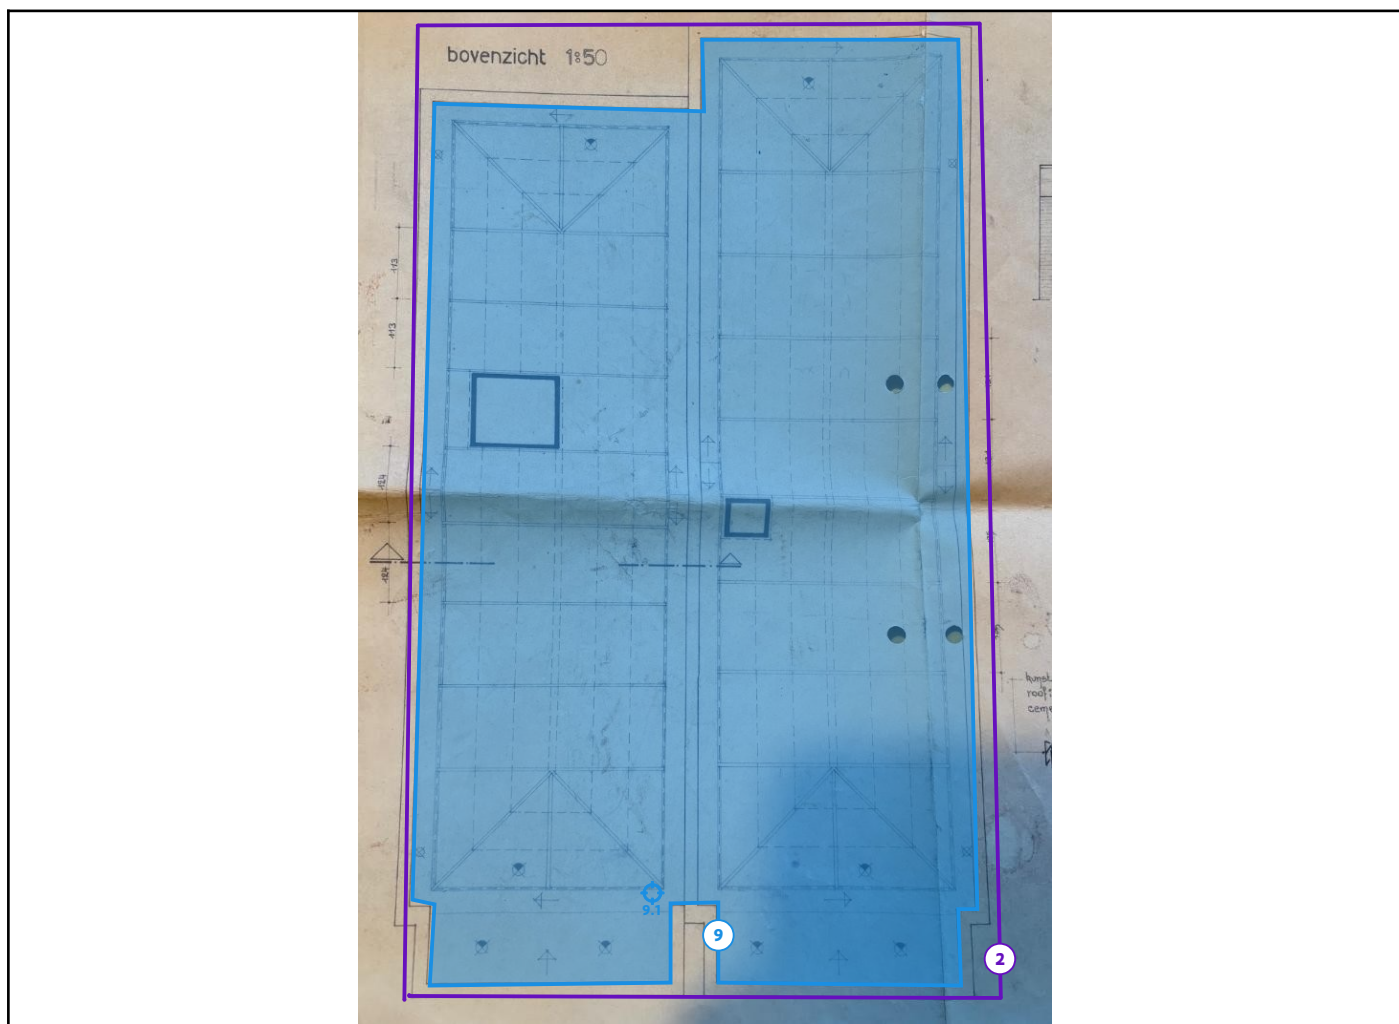
## Plan 1.7: Dak

Beschrijving	Type	Actie
2. Dak niet volledig waarneembaar	Beperking	-
9. Roofing dak	Geen asbest	-
9.1 Code: PM3	Puntmonster	-

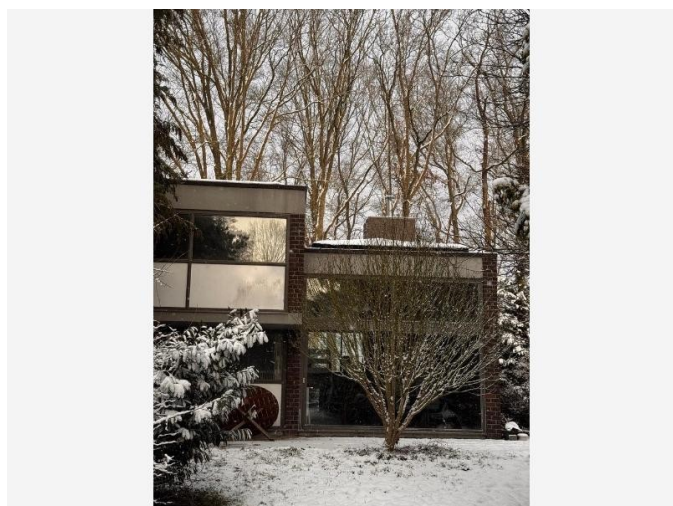
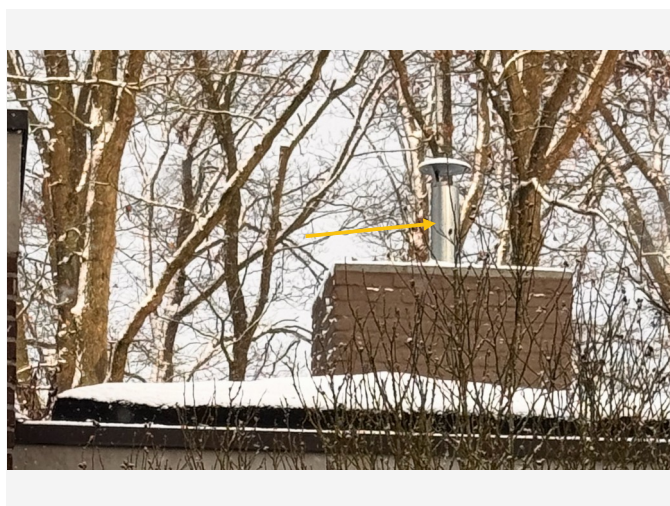
### Fiche 13: Niet verdacht rookgaskanaal

Beschrijving	Notitie	Terug te vinden op plannen
Fiche 13: Niet verdacht rookgaskanaal	-	-
Fiche 14: Niet verdachte leidingisolatie	-	-
Fiche 15: Siliconen	Schrijnwerk aan woning is afgedicht met siliconen. Deze zijn niet asbestverdacht.	-
