# Asbestinventarisatetest

Bergpad 32, 2275 Lille

Attestnummer : **20260611-000059.000**

Uitgegeven op : **11.06.2026**

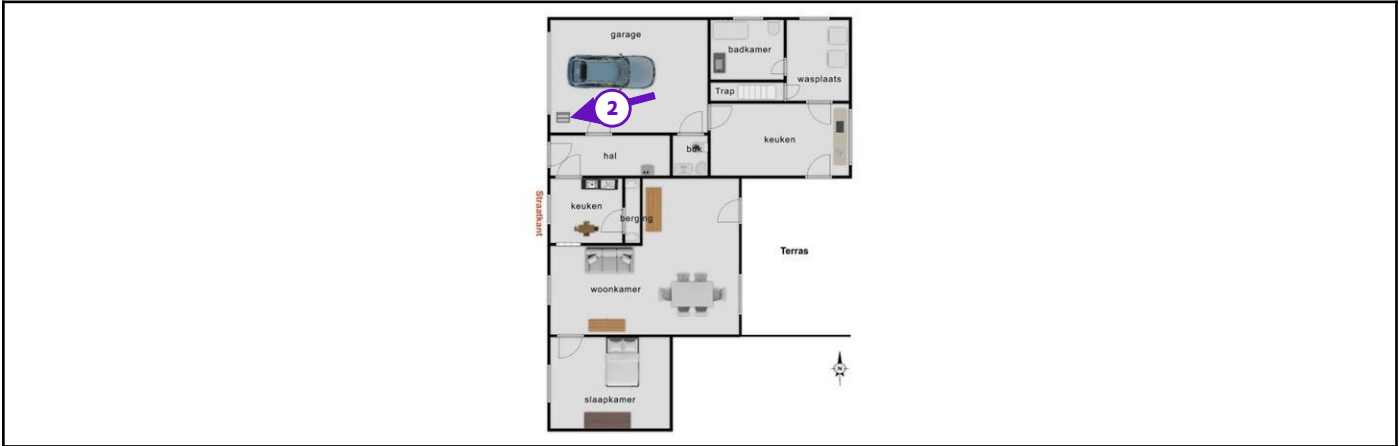
# Plan 1.4: Kruipkelder (niv. 0)

| Beschrijving | Type | Actie |
|---|---|---|
| 2. Kruipruimte/verluchttingsruimte | Beperking | - |

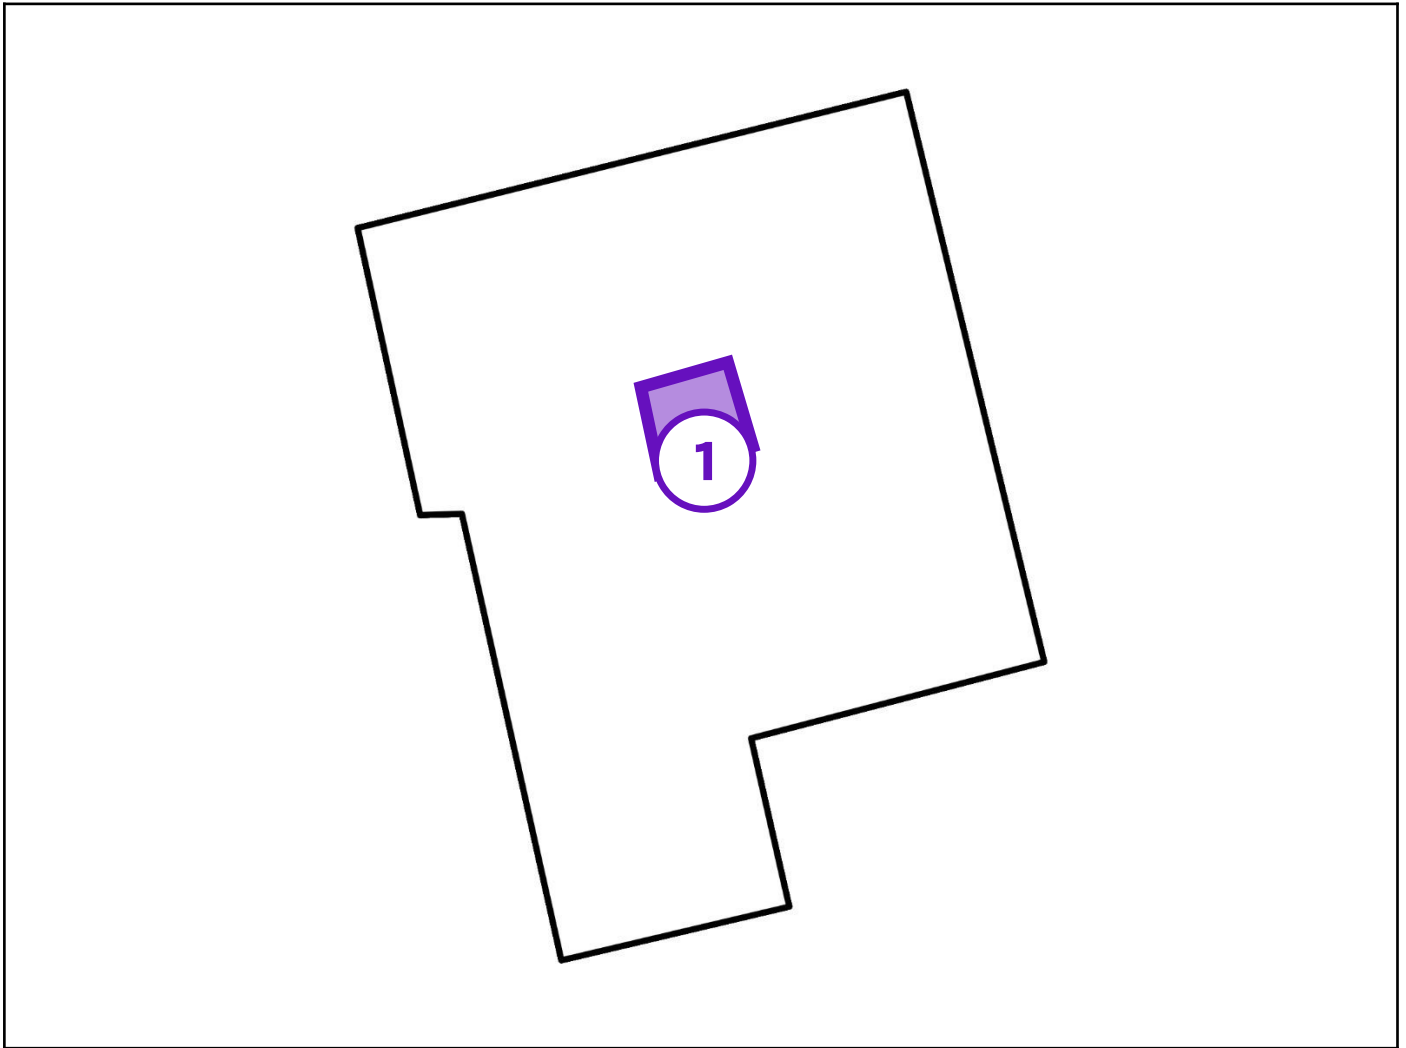
## Plan 1.9: Rookgaskanaal/schouw

| Beschrijving | Type | Actie |
|---|---|---|
| 1. Rookgaskanaal | Beperking | - |

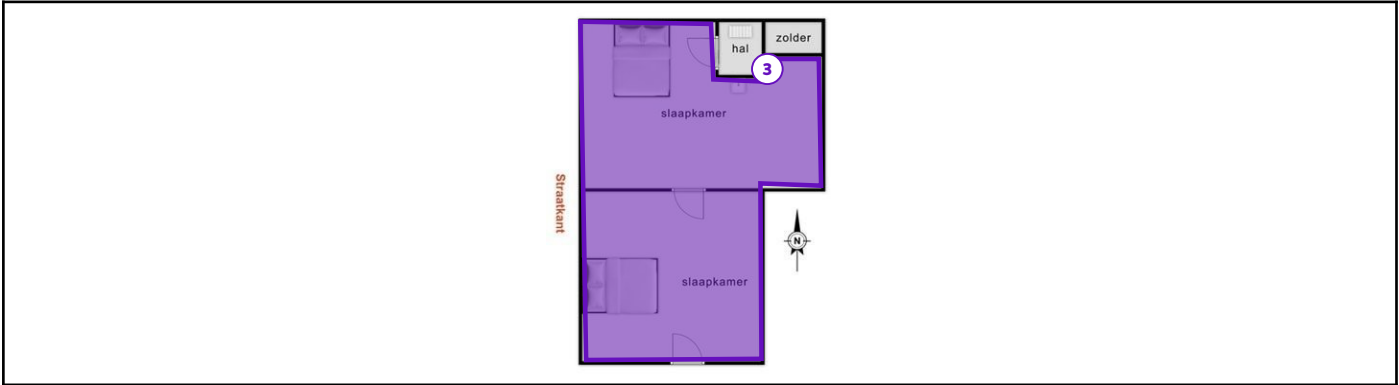
# Plan 1.10: Soepel vloerkleed (niv. +1)

| Beschrijving | Type | Actie |
|---|---|---|
| 3. Soepel vloerkleed | Advies | - |

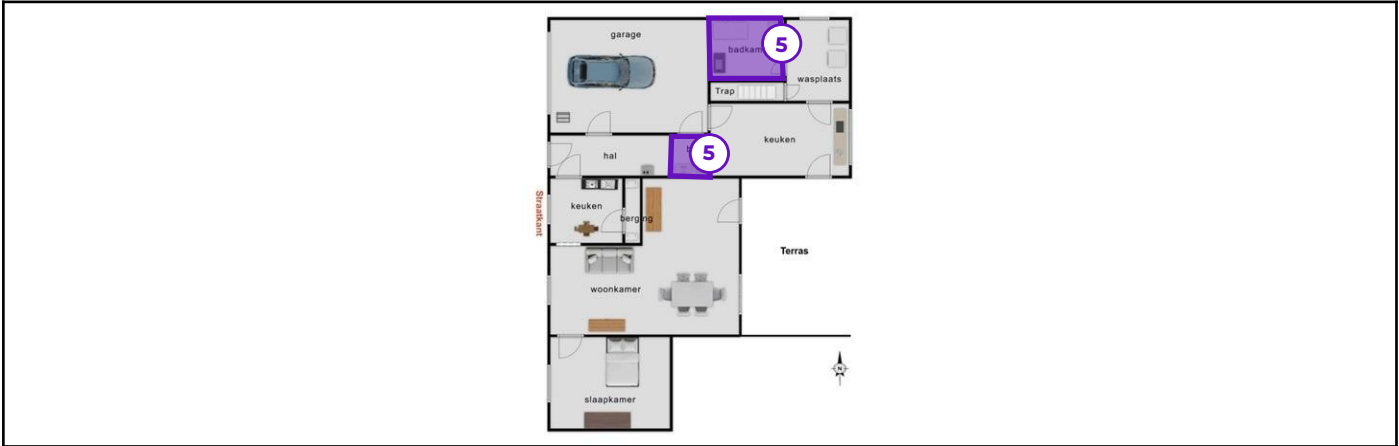
## Plan 1.11: Tegellijm (niv. 0)

| Beschrijving | Type | Actie |
|---|---|---|
| 5. Tegellijm | Advies | - |

Volgens het Inspectieprotocol 2 (titel 5.8.4) wordt de lijmlaag beschouwd als een niet-inspecteerbaar materiaal omdat het verwijderen van de tegelafwerking schade veroorzaakt aan de constructie. Er werden geen aanwijzingen vastgesteld (zoals beschadigingen, losliggende stukken of zichtbare restanten) die een beoordeling van het materiaal toelieten.

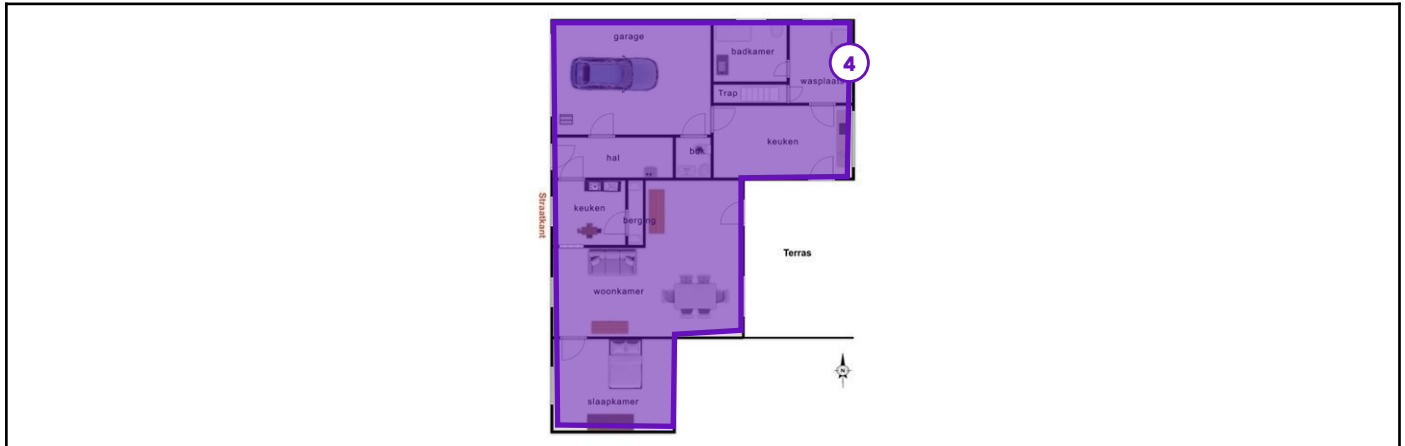
## Plan 1.12: Vals plafond (niv. 0)

| Beschrijving | Type | Actie |
|---|---|---|
| 4. Vals plafond hout/PVC/gipsplaat | Advies | - |

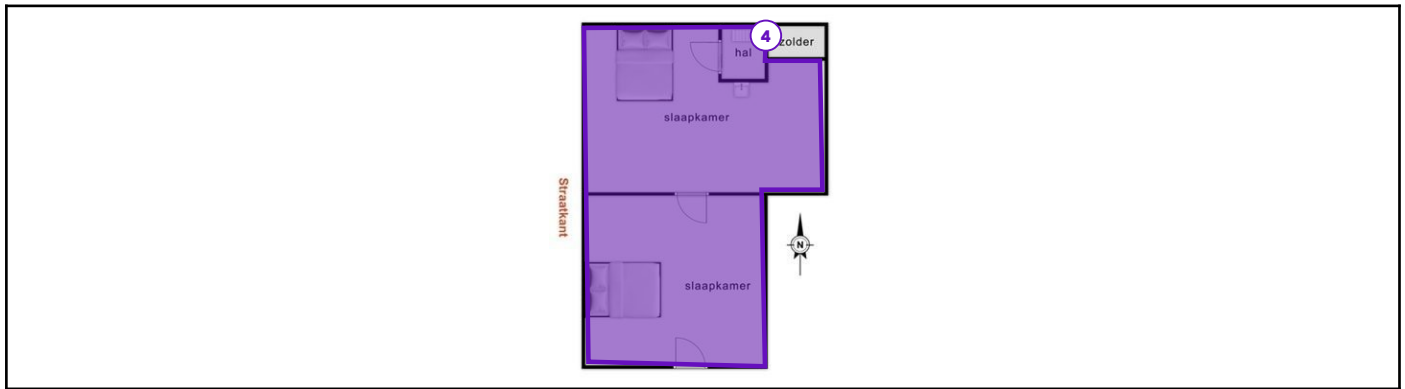
## Plan 1.13: Vals plafond (niv. +1)

| Beschrijving | Type | Actie |
|---|---|---|
| 4. Vals plafond hout/PVC/gipsplaat | Advies | - |
