Asbestinventarisatetest

Ellestraat 197, 8550 Zwevegem

Attestnummer : 20230417-000240.000

Uitgegeven op : 17.04.2023

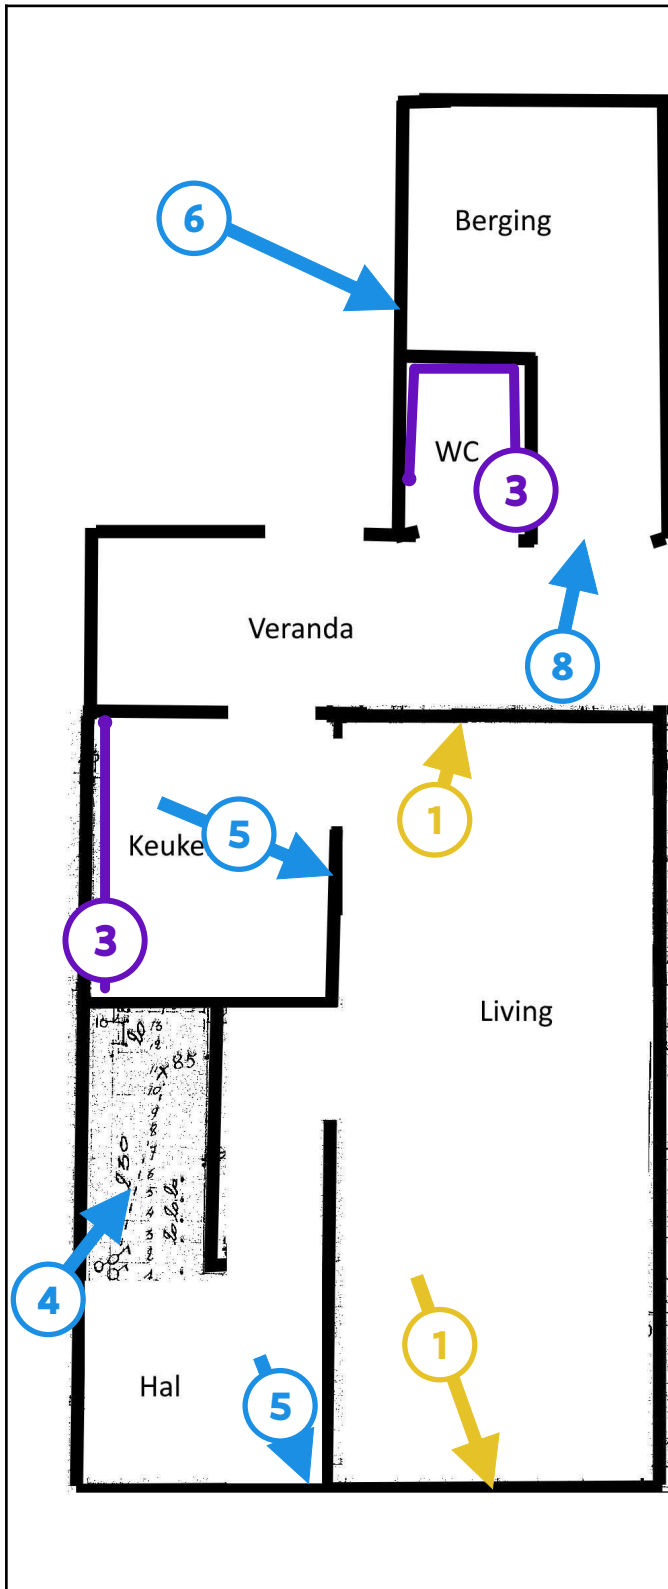
Plan 1.1: Gelijkvloers

1. Verd. +1 en gelijkvloers: zwarte venstertabletten	Asbestmateriaal	Zorgvuldig beheren
3. Cementlijm faïencetegels	Advies	-
4. Pleisterwerk plafond	Geen asbest	-
5. Pleisterwerk muren	Geen asbest	-
6. Mastiek tussen raam-/deurkader en muur	Geen asbest	-
8. Gelijkvloers: dorpel tussen veranda en berging	Geen asbest	-

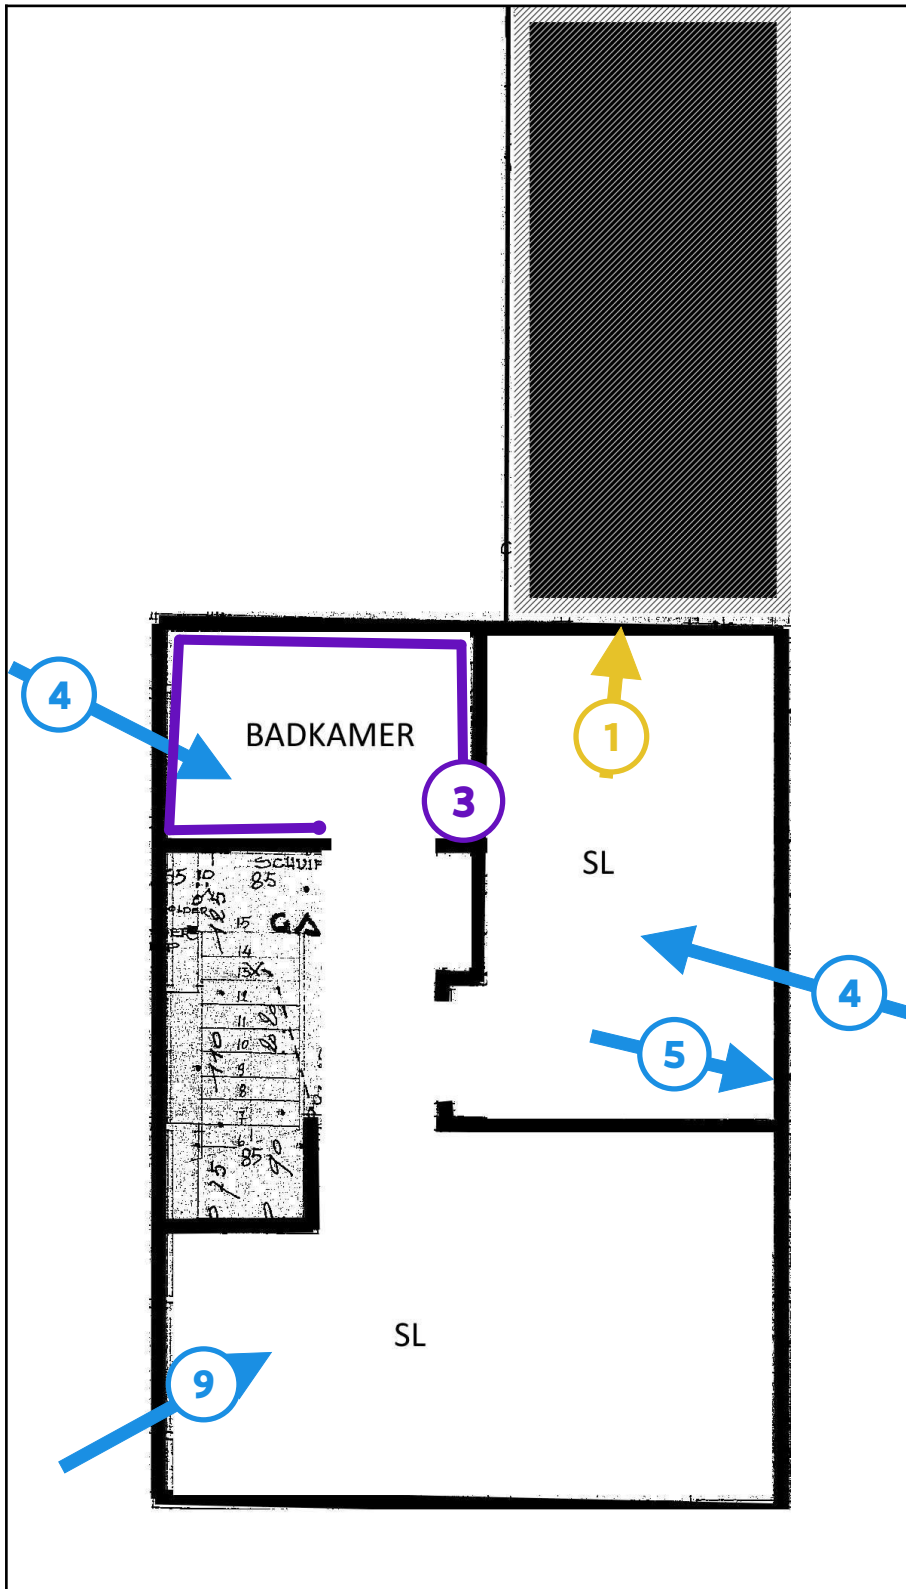
Plan 1.2: Verdieping +1

1. Verd. +1 en gelijkvloers: zwarte venstertabletten	Asbestmateriaal	Zorgvuldig beheren
3. Cementlijm faïencetegels	Advies	-
4. Pleisterwerk plafond	Geen asbest	-
5. Pleisterwerk muren	Geen asbest	-
9. Verd +1: vloerbekleding	Geen asbest	-

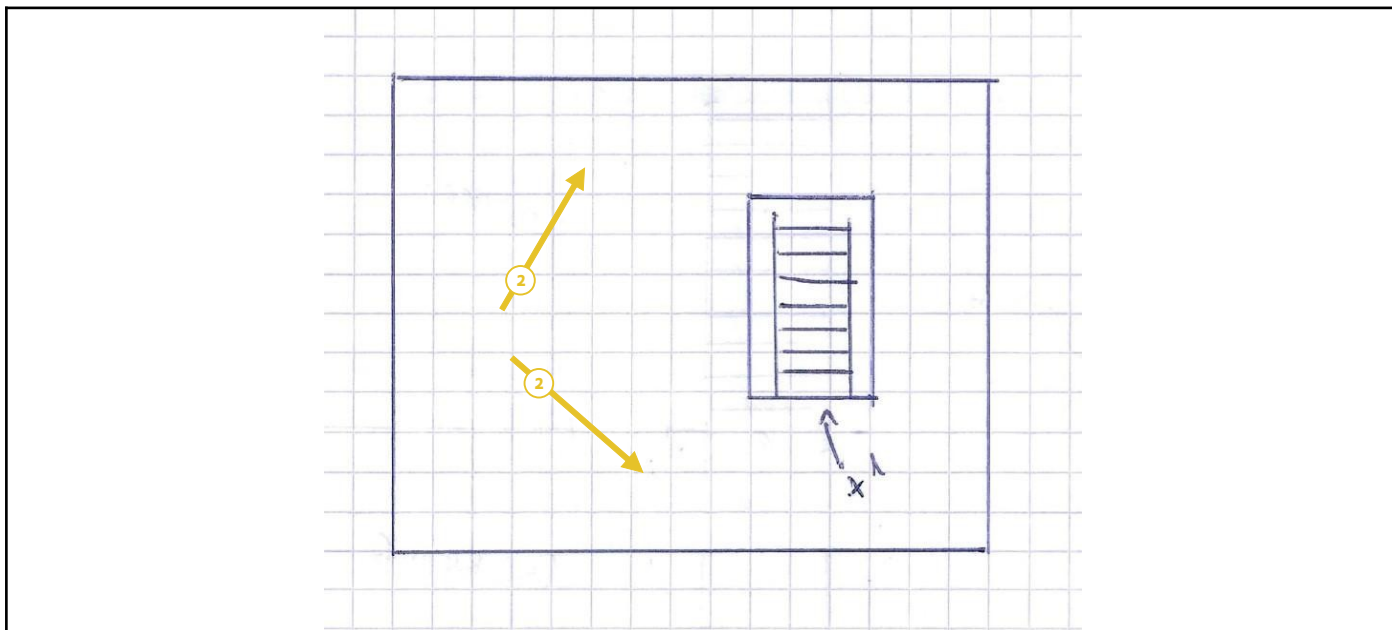
Plan 1.3: Zolder

Beschrijving	Type	Actie
2. Zolder: onderdak	Asbestmateriaal	Zorgvuldig beheren

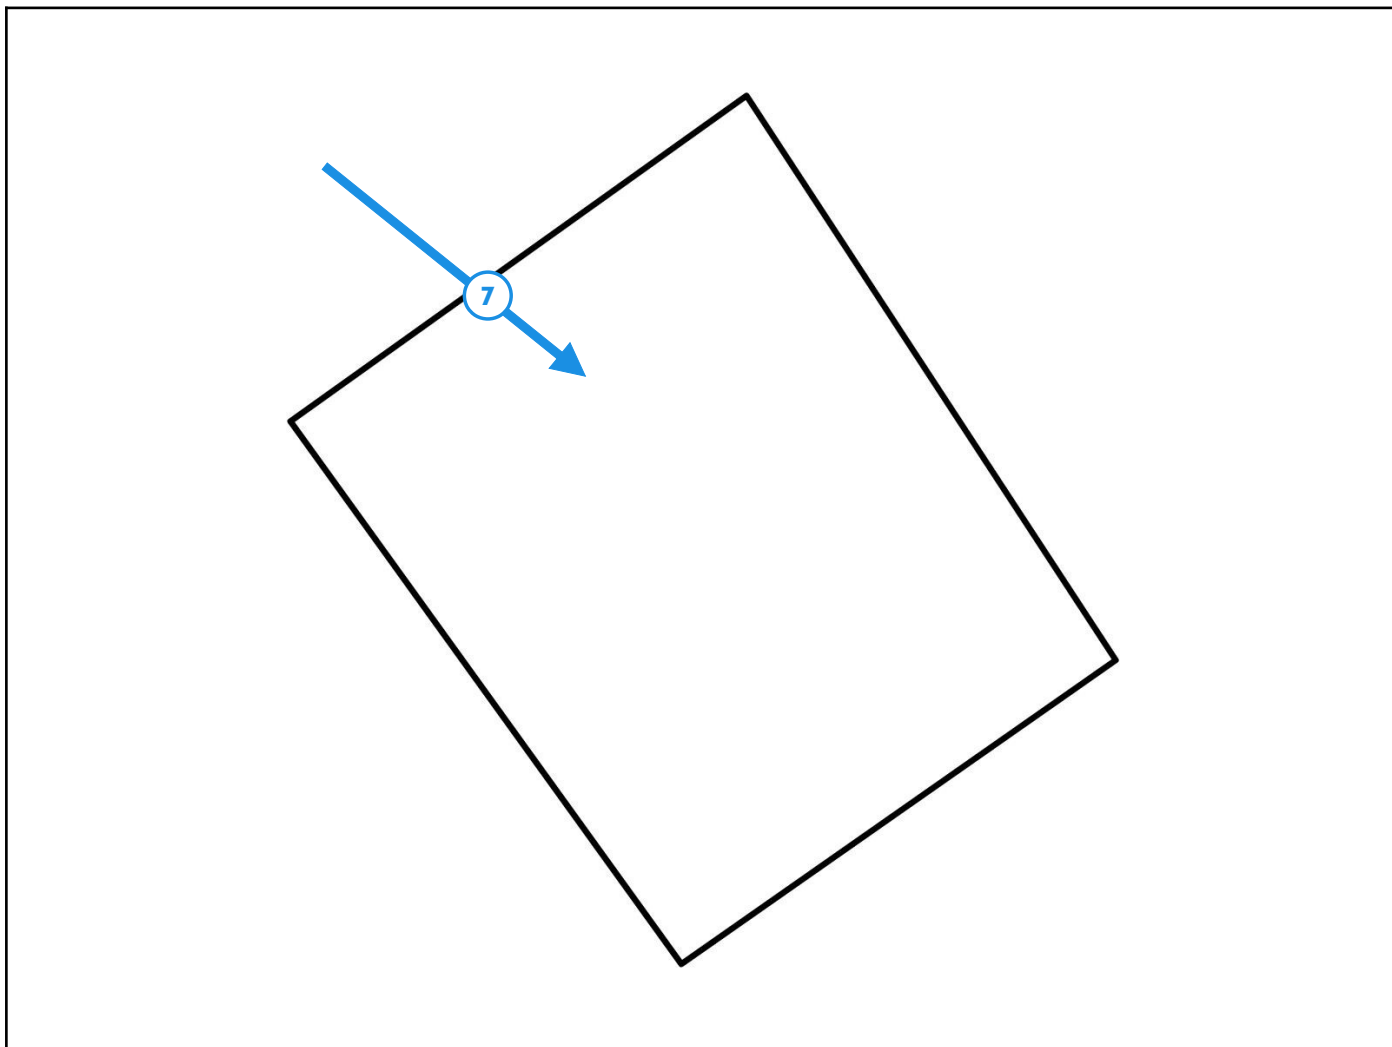
Plan 2.1: Tuinhuis

Beschrijving	Type	Actie
7. Tuinhuis: roofing als dakbedekking	Geen asbest	-
