Asbestinventarisatetest

Ellestraat 163, 8550 Zwevegem

Attestnummer : 20230417-000251.000

Uitgegeven op : 17.04.2023

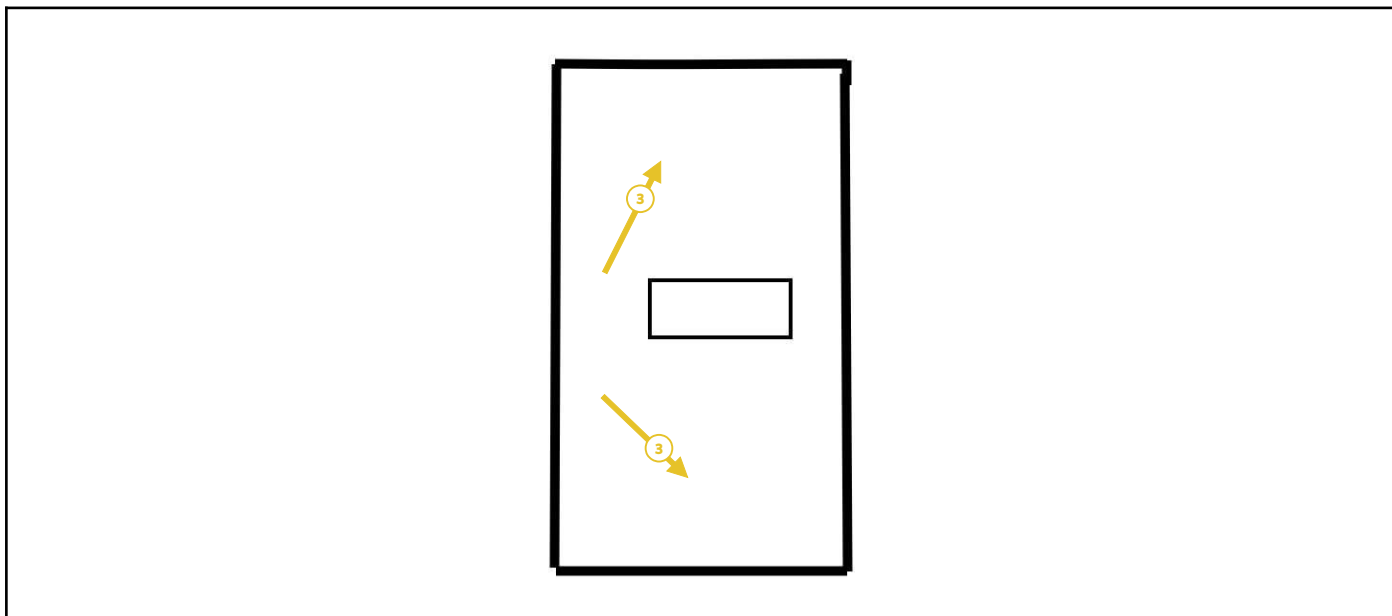
Plan 1.3: Zolder

| Beschrijving | Type | Actie |
|---|---|---|
| 3. Zolder: onderdak | Asbestmateriaal | Zorgvuldig beheren |
