Asbestinventarisatetest

Frankrijklaan 18, 8550 Zwevegem

Attestnummer : 20230417-000237.000

Uitgegeven op : 17.04.2023

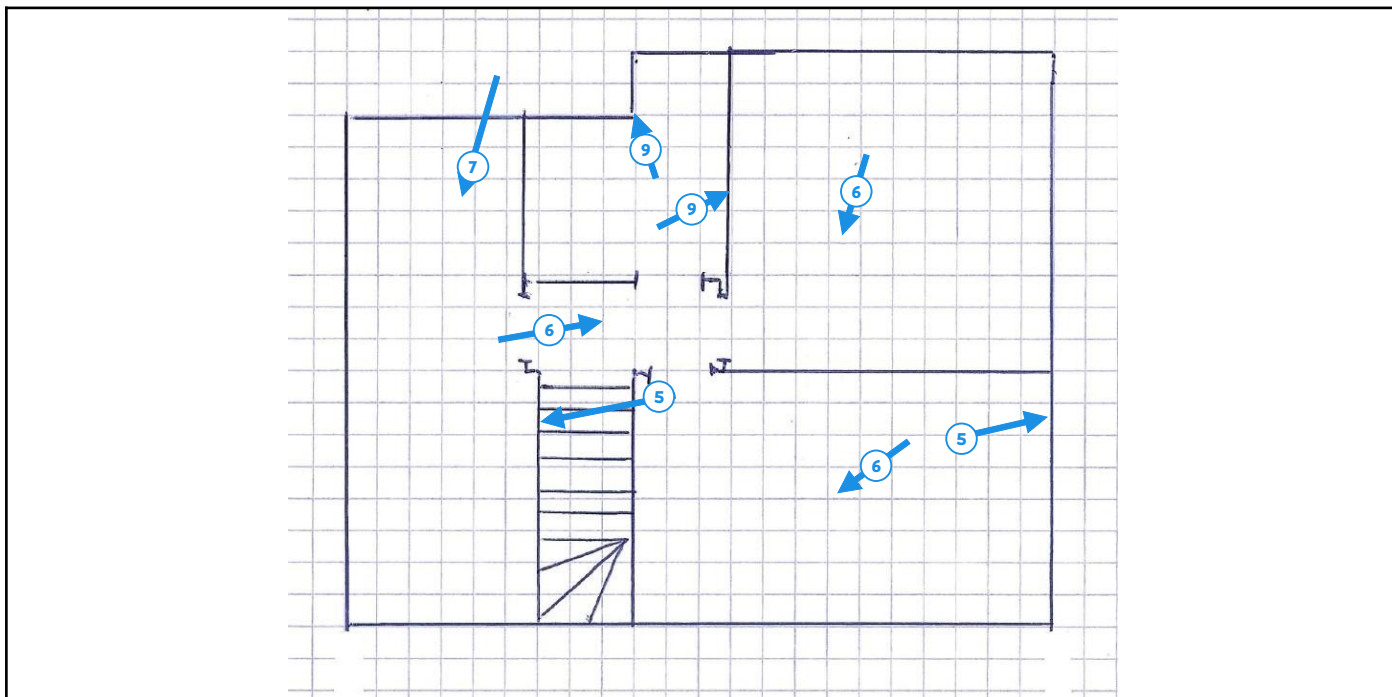
Plan 1.2: Verdieping +1

Beschrijving	Type	Actie
5. Pleisterwerk muren	Geen asbest	-
6. Verdieping +1: vloerbekleding	Geen asbest	-
7. Pleisterwerk plafond	Geen asbest	-
9. Verd +1: badkamer - bekleding muur	Geen asbest	-
