Asbestinventarisatetest

Kooigemstraat 66, 8554 Zwevegem

Attestnummer : 20230417-000228.000

Uitgegeven op : 17.04.2023

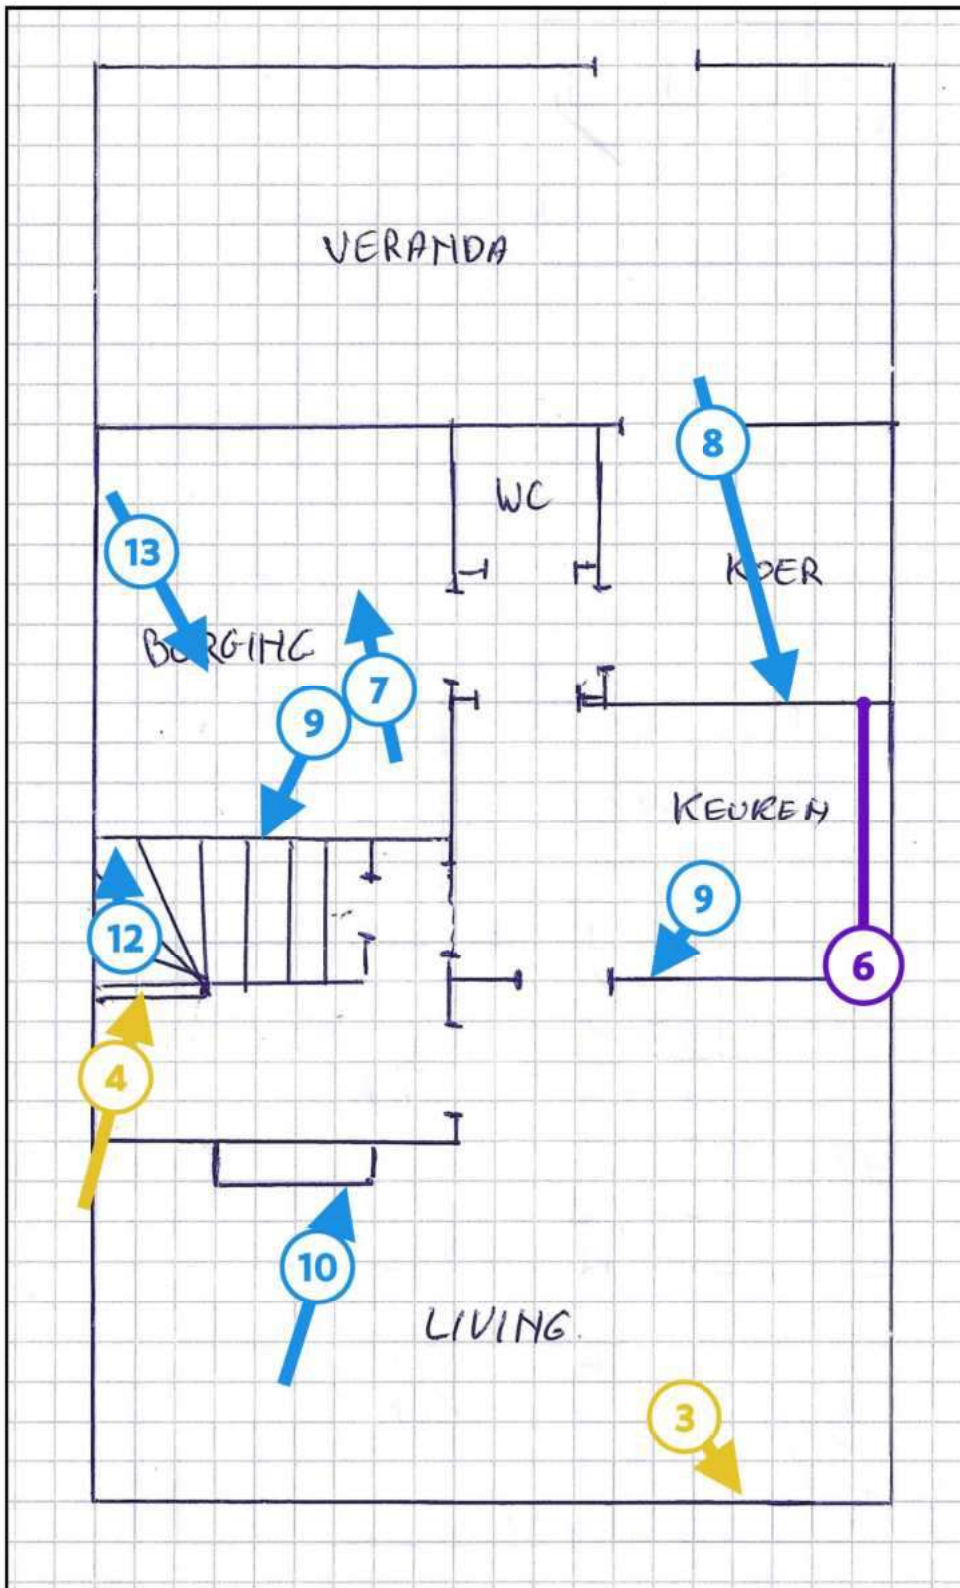
Plan 3.1: Gelijkvloers

3. Verd. +1 en gelijkvloers.: zwarte venstertabletten	Asbestmateriaal	Zorgvuldig beheren
4. Gelijkvloers: trap - onderste trede	Asbestmateriaal	Zorgvuldig beheren
6. Cementlijm faiencetegels	Advies	-
7. Gelijkvloers : berging - plafondplaten	Geen asbest	-
8. Mastiek tussen raam-/deurkader en muur	Geen asbest	-
9. Pleisterwerk muren	Geen asbest	-
10. Gelijkvloers: plinten aan schouw	Geen asbest	-
12. Pleisterwerk plafond	Geen asbest	-
13. Gelijkvloers: berging - vloerbekleding	Geen asbest	-

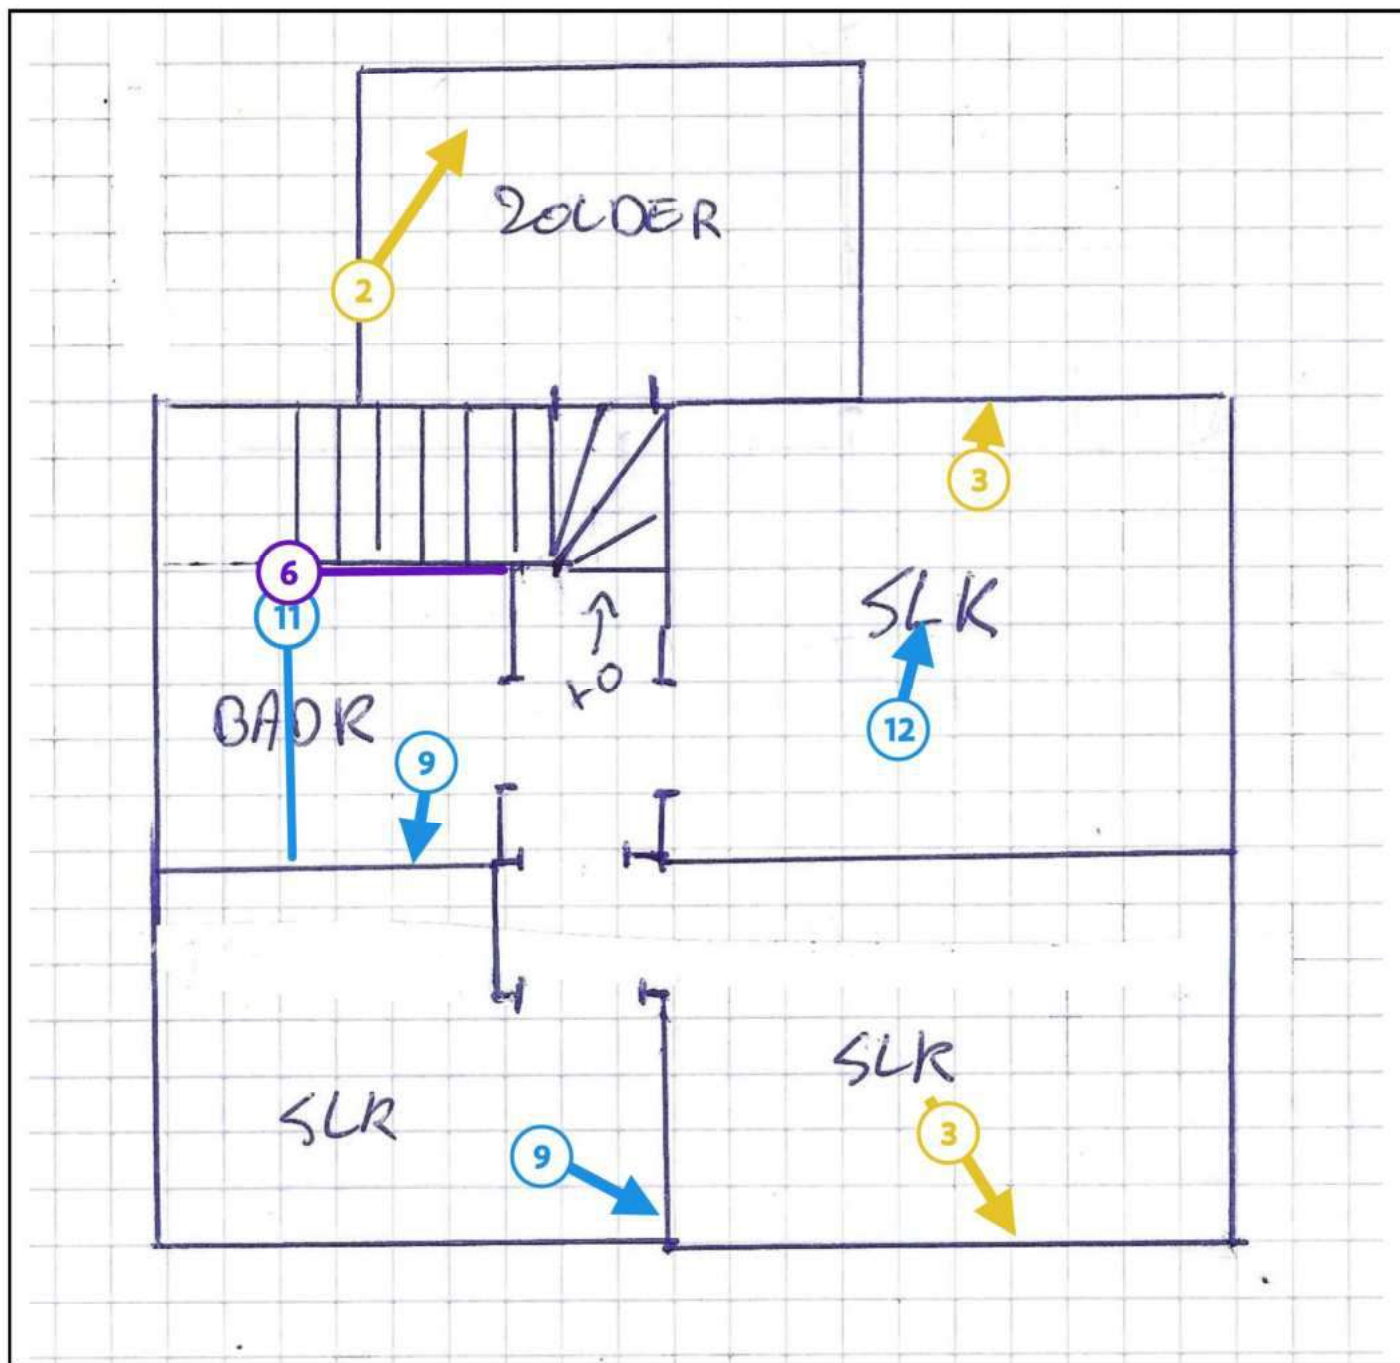
Plan 3.2: Verdieping +1

Beschrijving	Type	Actie
2. Zolder: onderdak	Asbestmateriaal	Zorgvuldig beheren
3. Verd. +1 en gelijkvloers.: zwarte venstertabletten	Asbestmateriaal	Zorgvuldig beheren
6. Cementlijm faïencetegels	Advies	-

9. Pleisterwerk muren	Geen asbest	-
11. Verd +1: badkamer - plaat aan badkuip	Geen asbest	-
12. Pleisterwerk plafond	Geen asbest	-

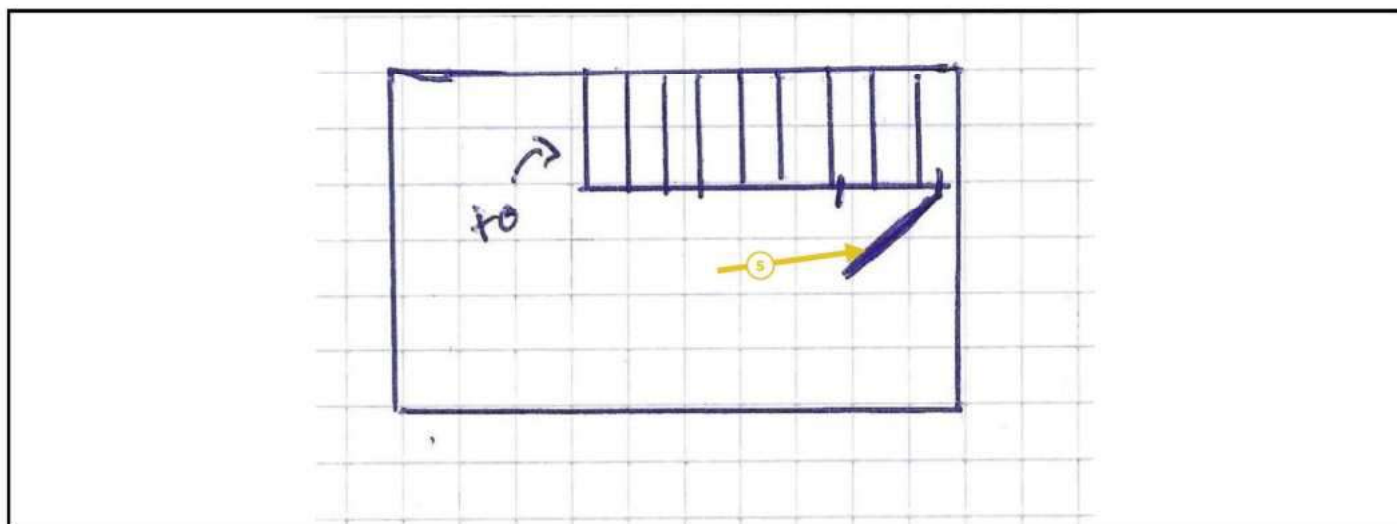
Plan 3.3: Kelder -1

Beschrijving	Type	Actie
5. Kelder -1: platen op tussendeur	Asbestmateriaal	Zorgvuldig beheren

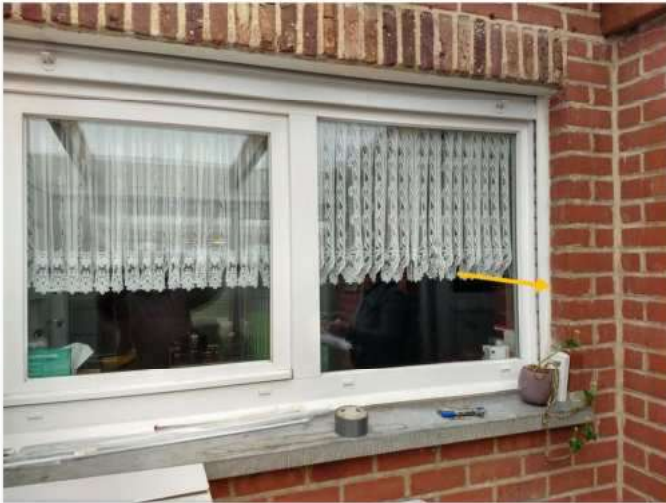
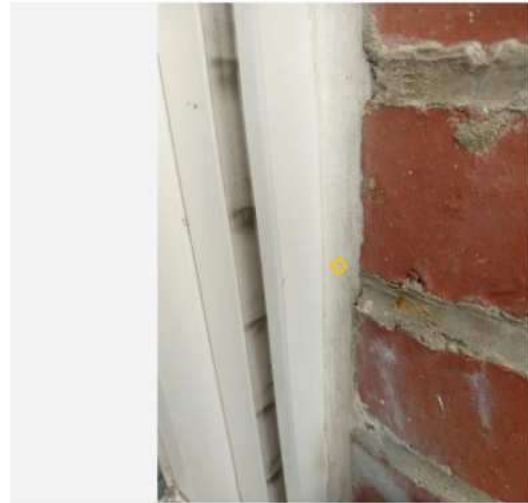
Fiche 8: Mastiek tussen raam-/deurkader en muur

Geen asbest

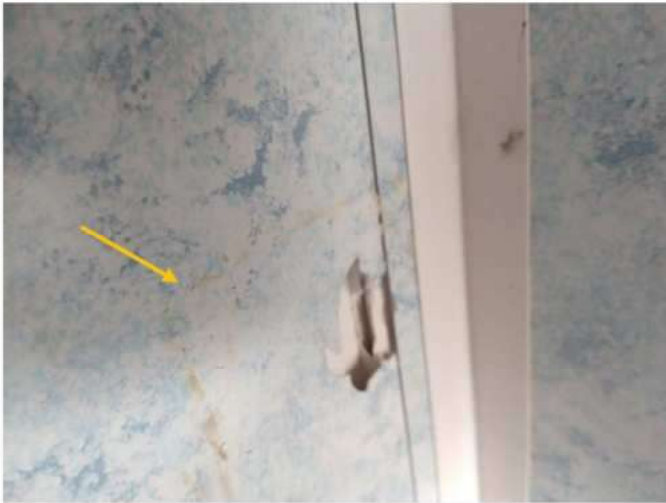
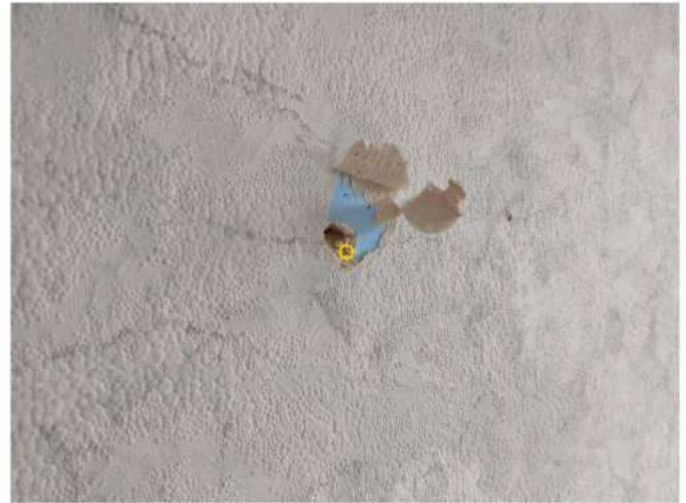
Fiche 9: Pleisterwerk muren

Geen asbest

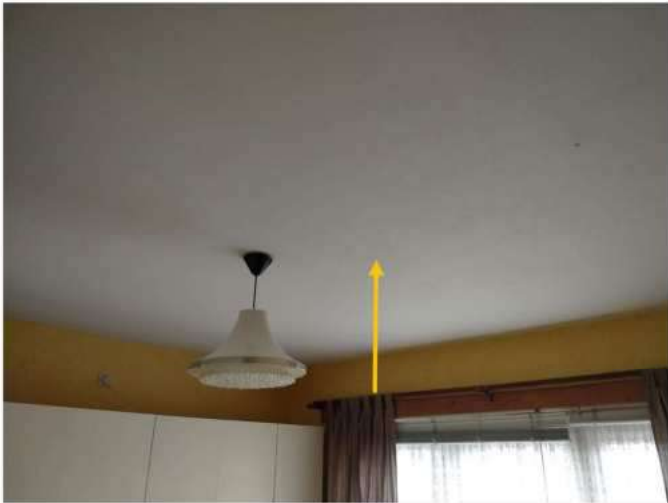
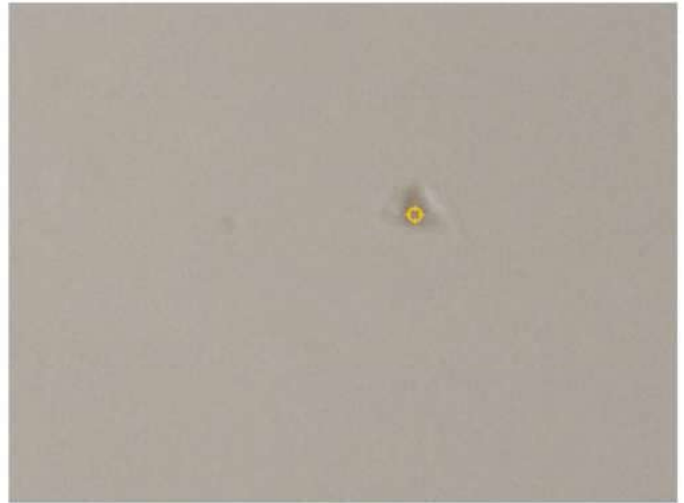
Fiche 12: Pleisterwerk plafond

Geen asbest
