# Asbestinventarisatetest

Olieberg 61, 8552 Zwevegem

Attestnummer : 20230417-000213.000

Uitgegeven op : 17.04.2023

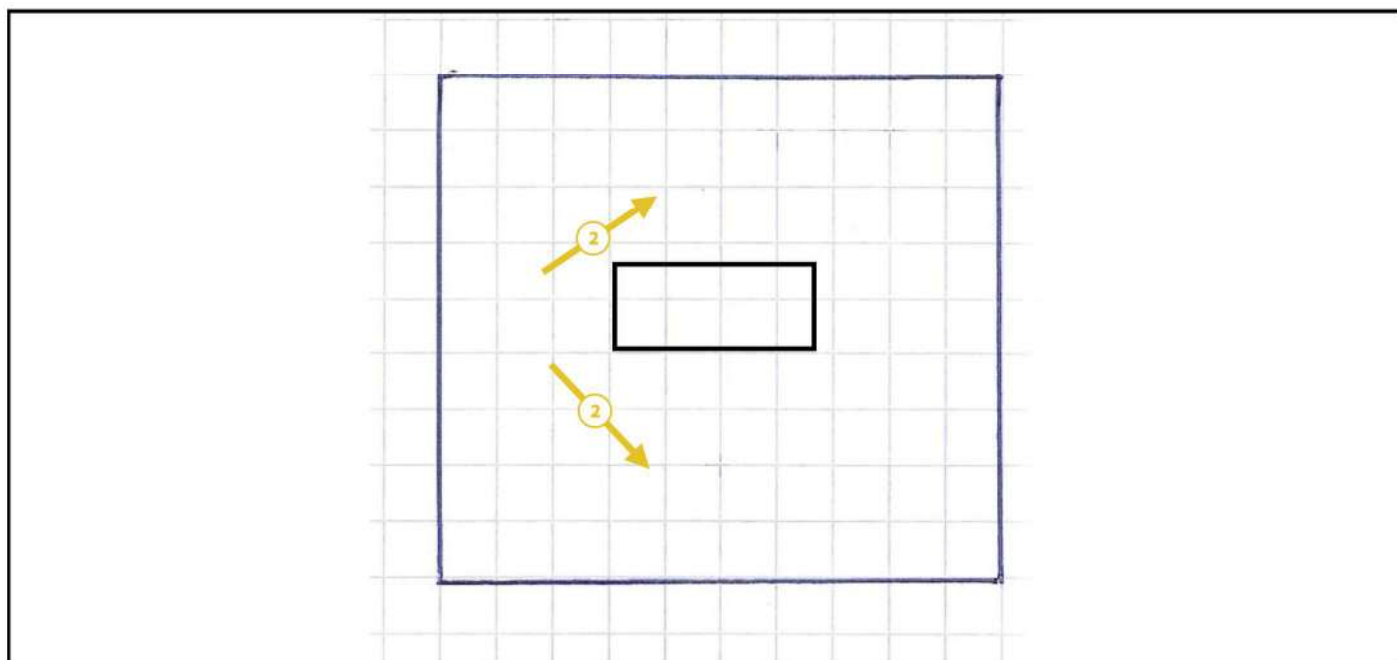
## Plan 1.3: Zolder

| Beschrijving | Type | Actie |
|---|---|---|
| 2. Zolder: onderdak | Asbestmateriaal | Zorgvuldig beheren |

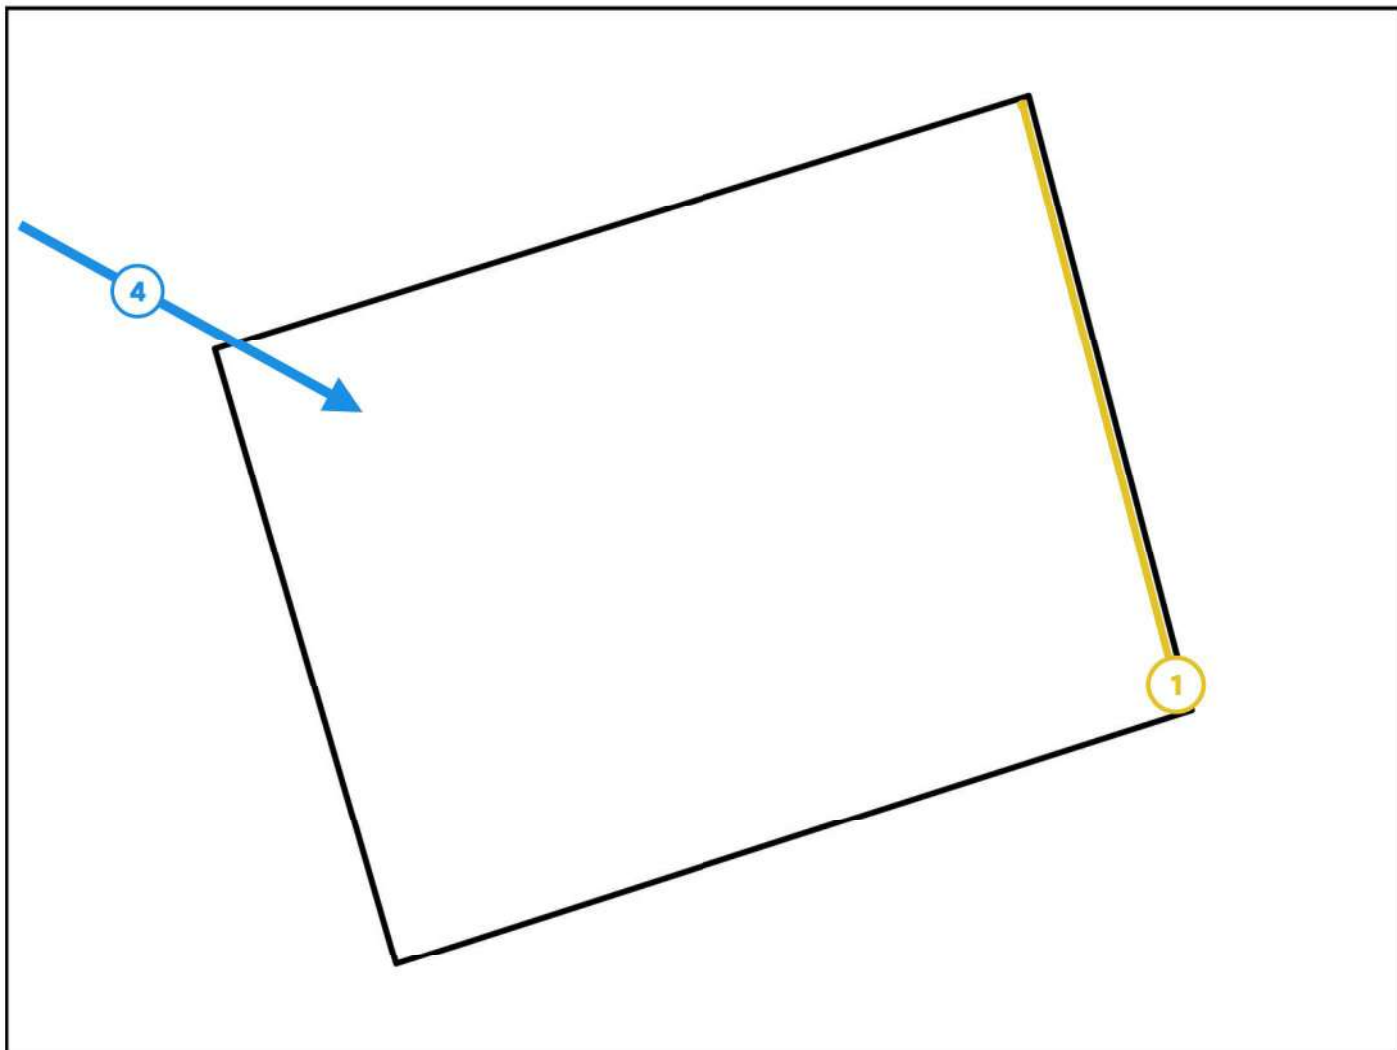
## Plan 2.1: Garage

- 1 Asbestmateriaal**
- 0 Beperking
- 0 Uitsluiting
- 0 Roerend goed
- 0 Puin, steenslag, (water)bodem
- 0 Advies
- 1 Geen asbest**
