# Asbestinventarisatetest

Otegemstraat 282, 8550 Zwevegem

Attestnummer : 20230417-000264.000

**Niet-asbestveilig**

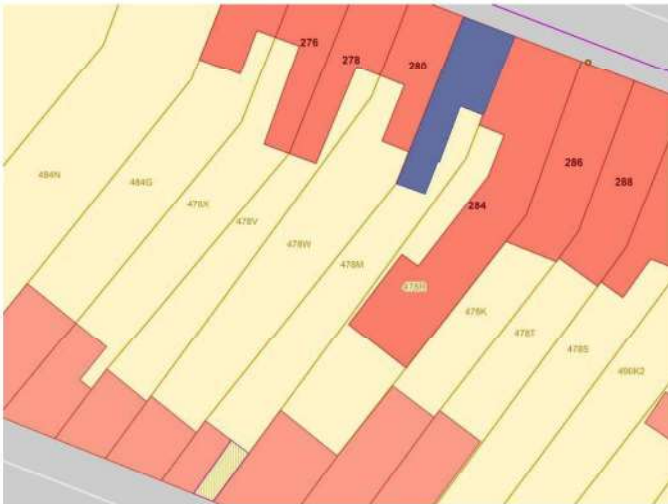
## Zone 1: Woning

Tijdens de inspectie vastgesteld:

- 0 Asbestmaterialen
- 0 Beperkingen
- 0 Uitsluitingen
- 0 Roerende goederen
- 0 Puin, steenslag, (water)bodem
- 1 Adviezen
- 10 Geen asbest

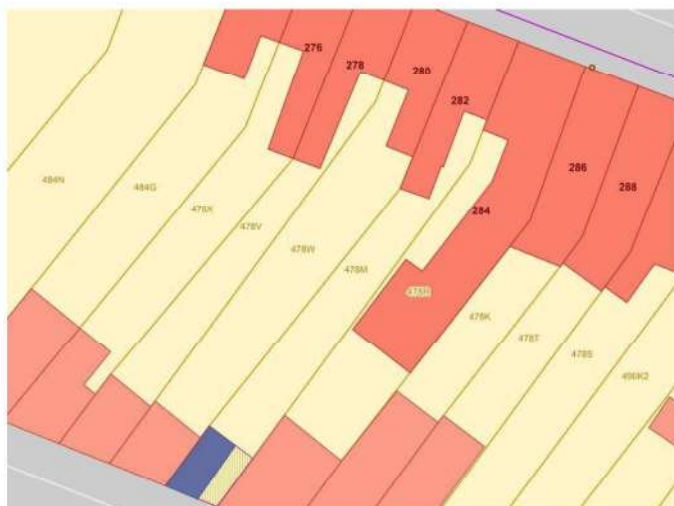
## Zone 2: Garage met afdak

Tijdens de inspectie vastgesteld:

### 2 Asbestmaterialen
