Asbestinventarisatetest

Gemeenteplein 5, 3010 Leuven

Attestnummer : 20230906-000253.000

Uitgegeven op : 06.09.2023

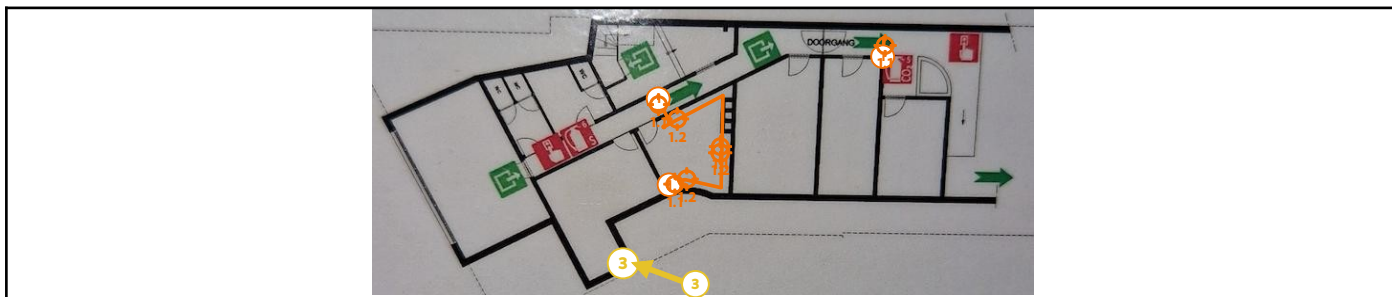
Plan 1.1: Kelder

Beschrijving	Type	Actie
1. F8 Leidingisolatie kelder	Asbestmateriaal	Verwijderen
1.1 Code: Staal 10	Mengmonster	-
1.2 Code: Staal 11	Mengmonster	-
3. F9 Doorvoer	Asbestmateriaal	Zorgvuldig beheren

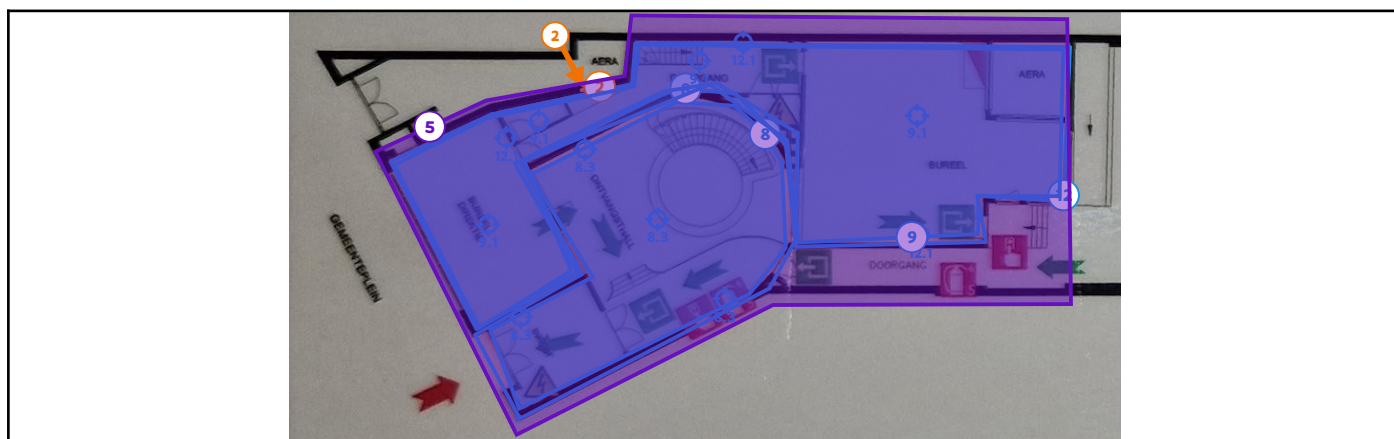
Plan 1.2: Gelijkvloers

Beschrijving	Type	Actie
2. F10 plaat	Asbestmateriaal	Verwijderen
5. F12 Roofing	Advies	-
8. F2 Pleisterwerk traphal	Geen asbest	-
8.3 Code: Staal 9 (gelijkvloers)	Mengmonster	-
9. F11 Pleisterwerk plafonds kantoren gelijkvloers	Geen asbest	-
9.1 Code: Staal 12	Mengmonster	-
12. F7 Pleisterwerk gelijkvloers kantoren muren	Geen asbest	-
12.1 Code: Staal 8	Mengmonster	-

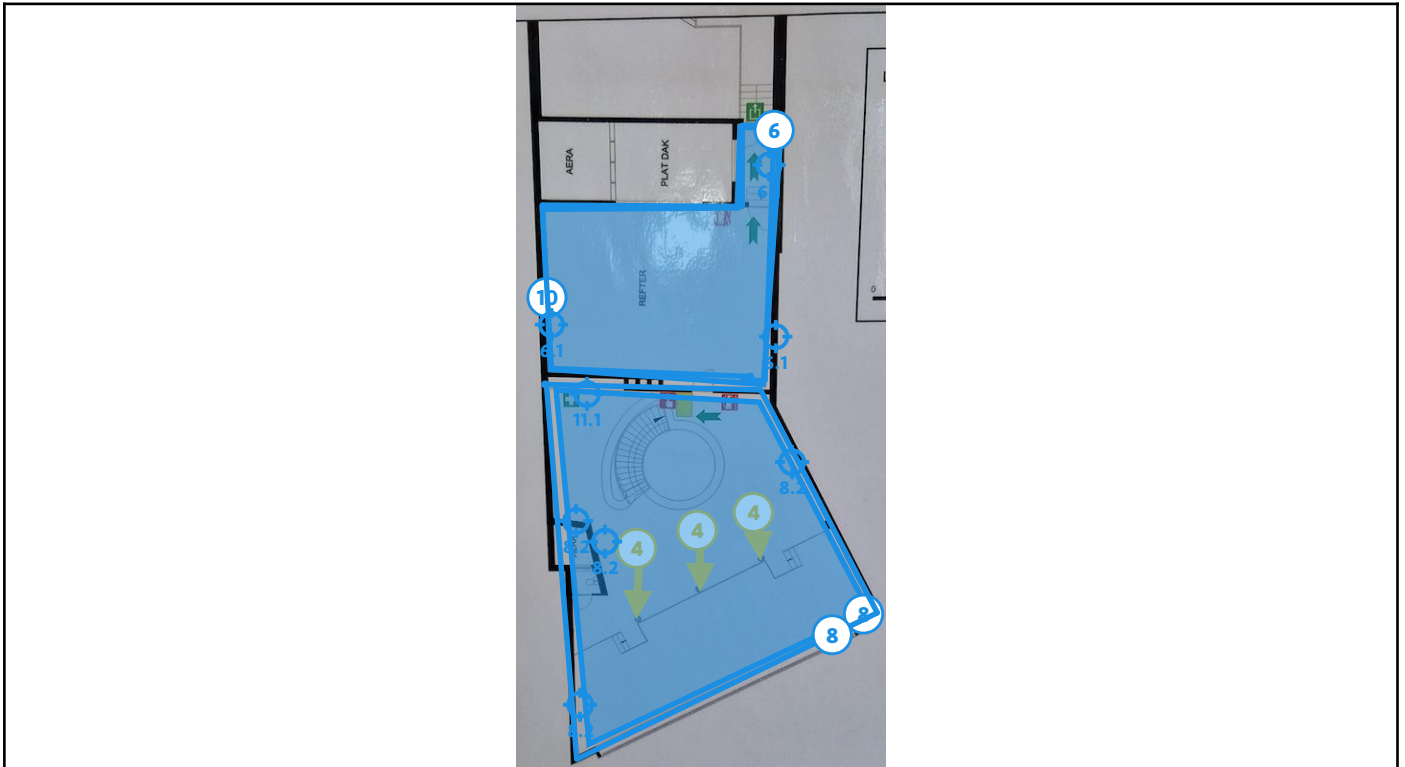
Plan 1.3: Verdieping 1

Beschrijving	Type	Actie
4. F3 Asbest cement paal (verloren bekisting)	Asbestmateriaal	Zorgvuldig beheren
6. F6 pleisterwerk verdiep 1 kantoren muren	Geen asbest	-
6.1 Code: Staal 7	Mengmonster	-
8. F2 Pleisterwerk traphal	Geen asbest	-
8.2 Code: Staal 4 (verdiep 1)	Mengmonster	-
10. F5 Pleisterwerk plafonds kantoren	Geen asbest	-
11. F4 Antidreunplaat wasbak	Geen asbest	-
11.1 Code: Staal 5	Puntmonster	-

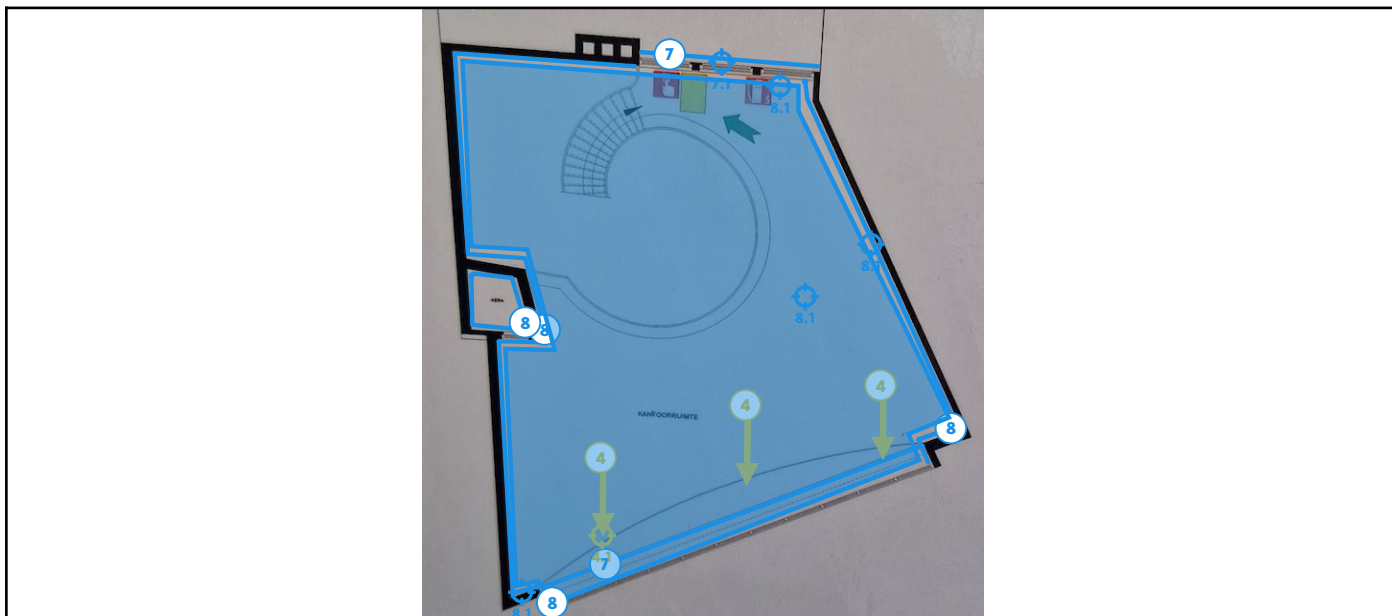
Plan 1.4: Verdieping 2

Beschrijving	Type	Actie
4. F3 Asbest cement paal (verloren bekisting)	Asbestmateriaal	Zorgvuldig beheren
4.1 Code: Staal 3	Puntmonster	-
7. F1 Mastiek kader glas	Geen asbest	-
7.1 Code: Staal 1	Puntmonster	-
8. F2 Pleisterwerk traphal	Geen asbest	-
8.1 Code: Staal 2 (verdiep 2)	Mengmonster	-
