Asbestinventarisatetest

Pleinstraat 29, 3220 Holsbeek

Attestnummer : 20240304-000254.000

Uitgegeven op : 04.03.2024

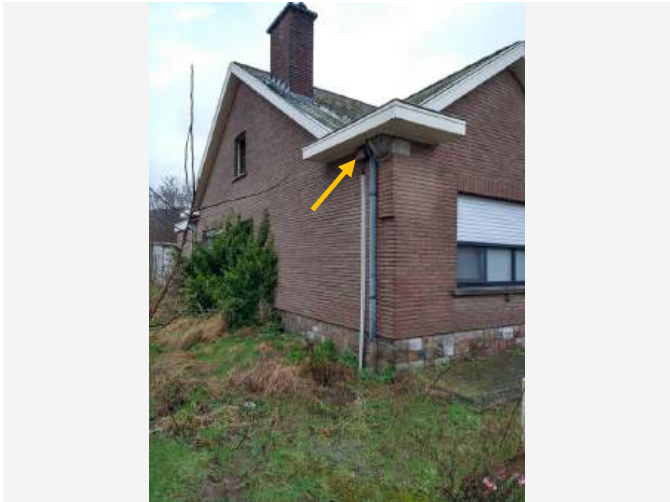
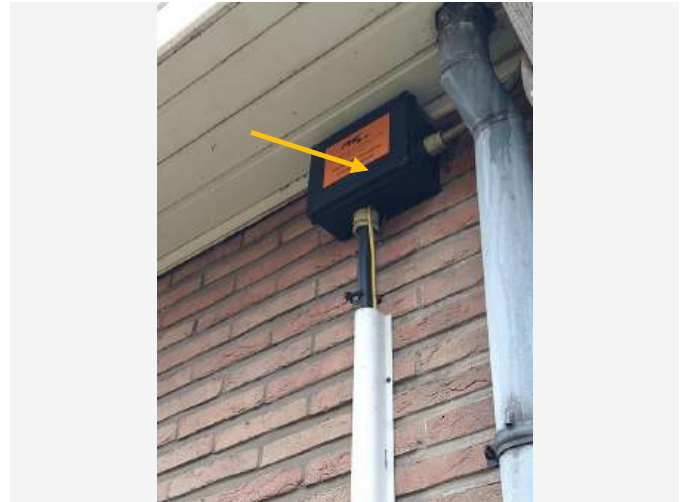
Overzichtsfoto

Beschrijving	Bakeliet aftakkast elektriciteit V0
Omgeving	Binnen
Primaire drager	Communicatie en elektrische infrastructuur en uitrusting
Asbestmateriaal	Plaat, paneel, tablet - Type Bakeliet
Bindmiddel van asbestmateriaal	Kunststof of -hars
Gebondenheid op basis van bindmiddel	Hecht

Hoeveelheid (oppervlakte - dikte - aantal)	• 0,05 m ² - 10,00 cm - 1 stuk
Totaal volume	0,005 m ³
Eenvoudig bereikbaar	Ja
Bevestigingswijze	• Geschroefd
Identificatiemethode	Vaststelling zonder monstername
Destructieve handeling voor identificatie	Nee

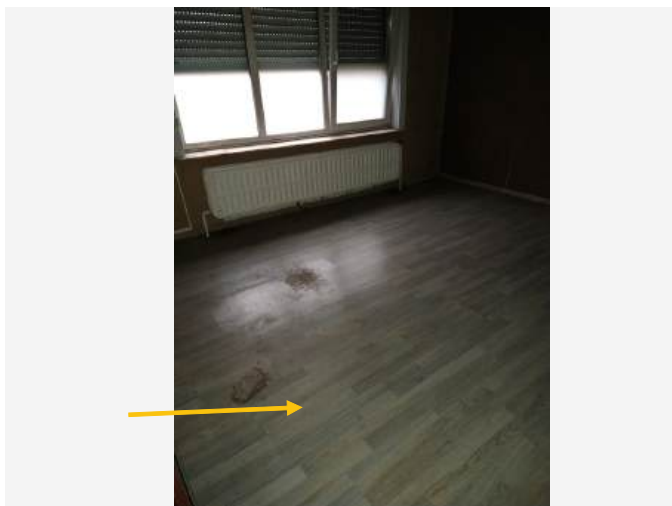
Monsternamen is niet mogelijk zonder blijvende schade aan te brengen.

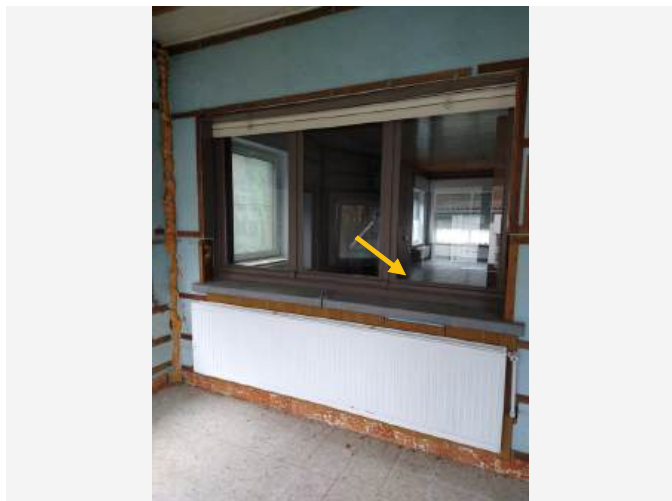
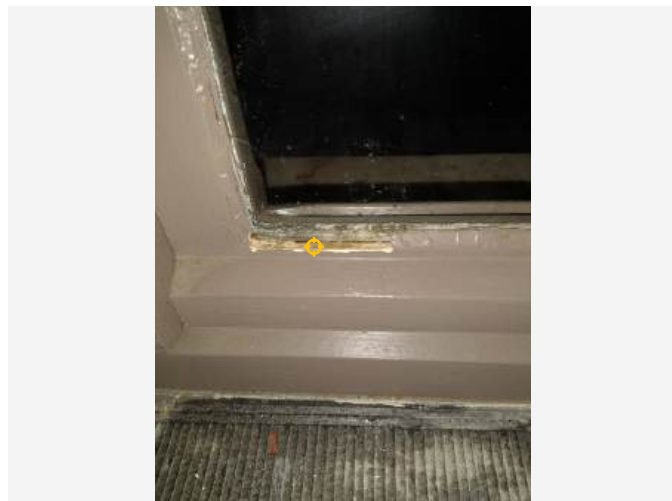
Fiche 27: Stopverf tussen schrijnwerk en glas in ramen veranda V0

Geen asbest

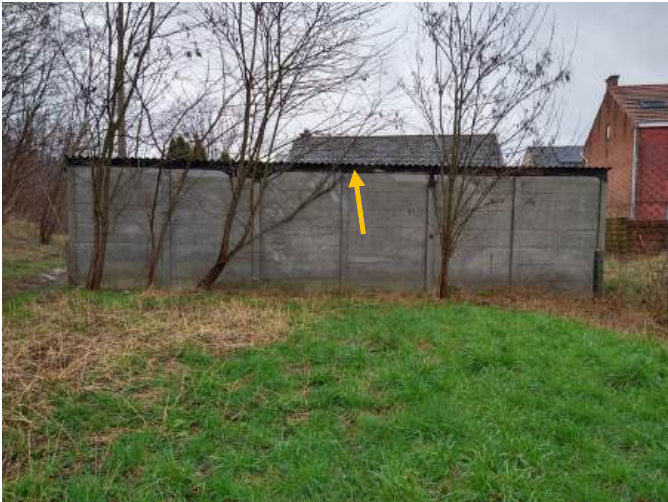
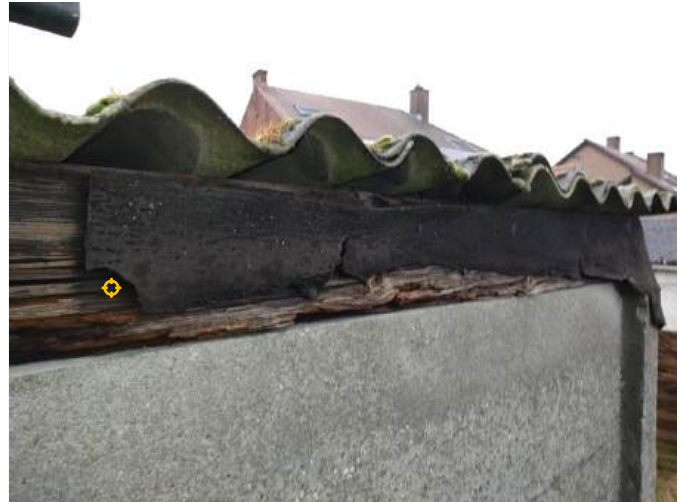
Fiche 28: Roofing strook over gording achterkant garage

Geen asbest

Beschrijving	Roofing strook over gording achterkant garage
Omgeving	Buiten
Primaire drager	Schuin dak

Bindmiddel van materiaal	Bitumen (roofing, teer, asfalt)
Gebondenheid op basis van bindmiddel	Hecht
Hoeveelheid (oppervlakte - aantal)	• 3,04 m ² - 1 stuk
Totale oppervlakte	3,04 m ²
Identificatiemethode	Vaststelling met monstername
Destructieve handeling voor identificatie	Nee

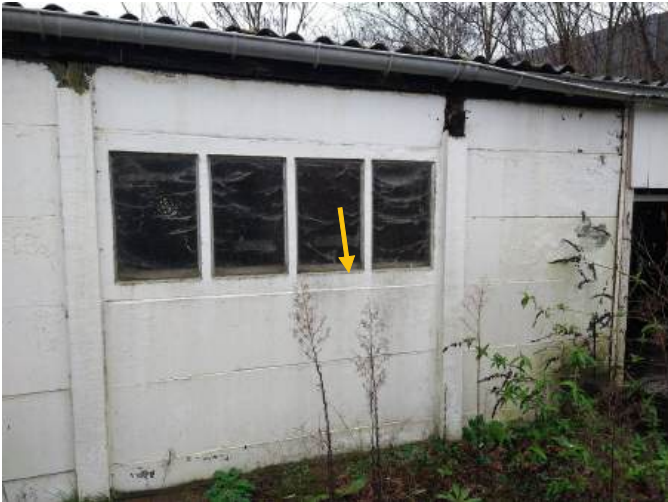
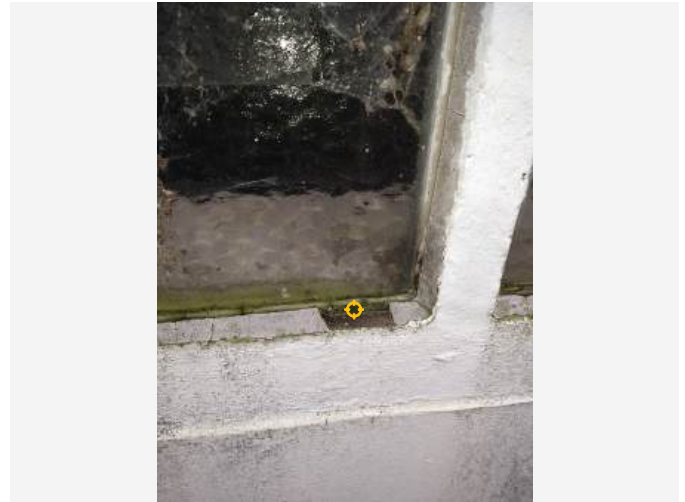
Fiche 31: Stopverf tussen schrijnwerk en glas in 4 ramen garage

Geen asbest
