Asbestinventarisatetest

Hoogstraat 11, 9270 Laarne

Attestnummer : 20240206-000128.000

Niet-asbestveilig

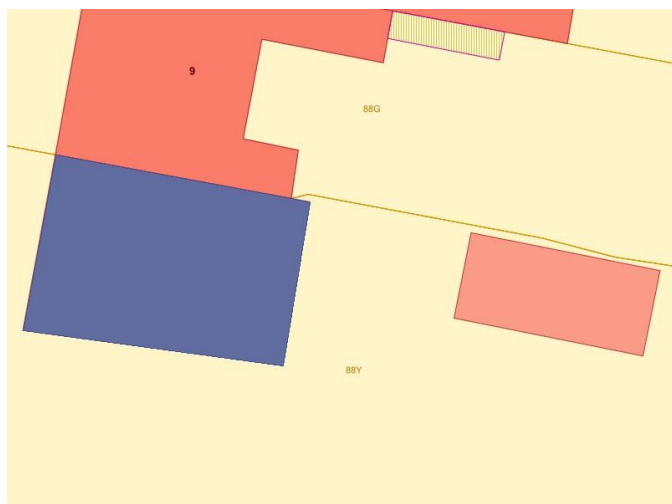
Zone 1: Woning

- 6 Asbestmaterialen**
- 0 Beperkingen
- 0 Uitsluitingen
- 0 Roerende goederen
- 0 Puin, steenslag, (water)bodem
- 5 Adviezen**
- 1 Geen asbest**

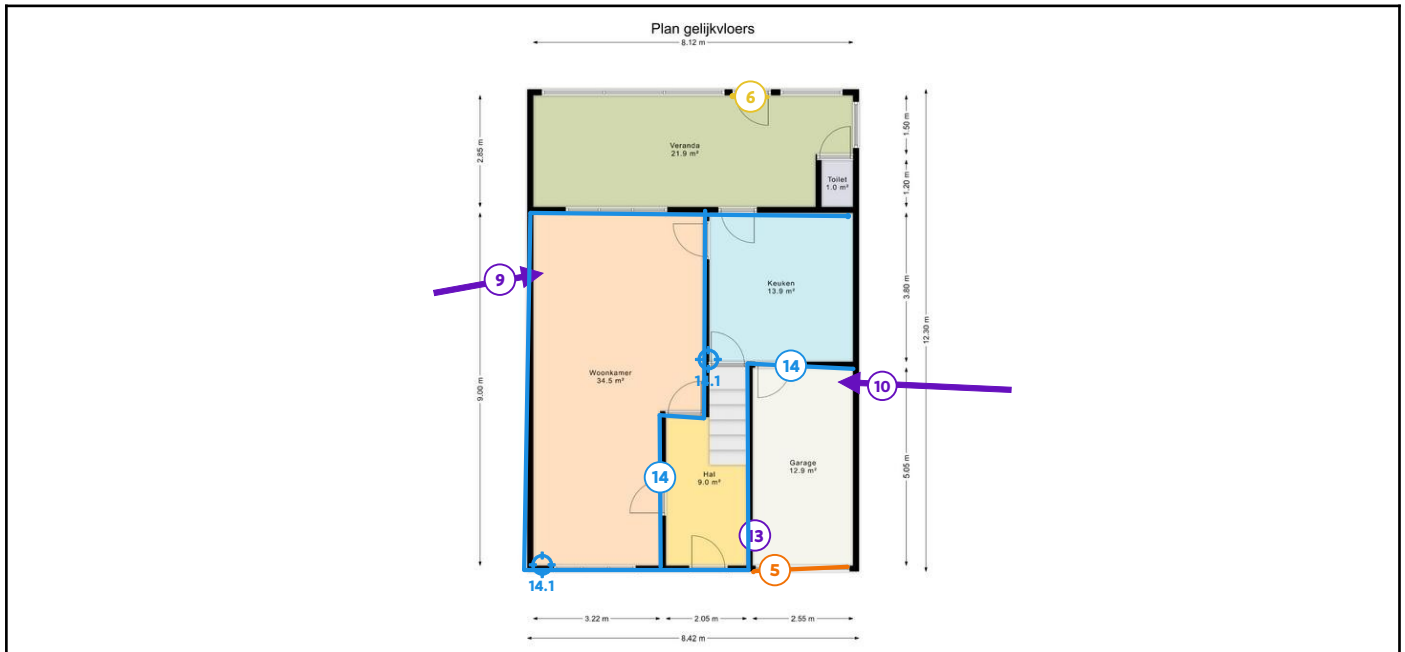
Plan 1.1: Plan gelijkvloers

Beschrijving	Type	Actie
5. Mastiek - garagepoort en tuinberging	Asbestmateriaal	Verwijderen
6. Deur veranda	Asbestmateriaal	Zorgvuldig beheren
9. Gaskachel leefruimte - touw	Advies	-
10. Regenwaterpomp in garage	Advies	-
13. Bakeliet - elektriciteit	Advies	-
14. Pleisterwerk - MUUR	Geen asbest	-
14.1 Code: MM01-Muur	Mengmonster	-

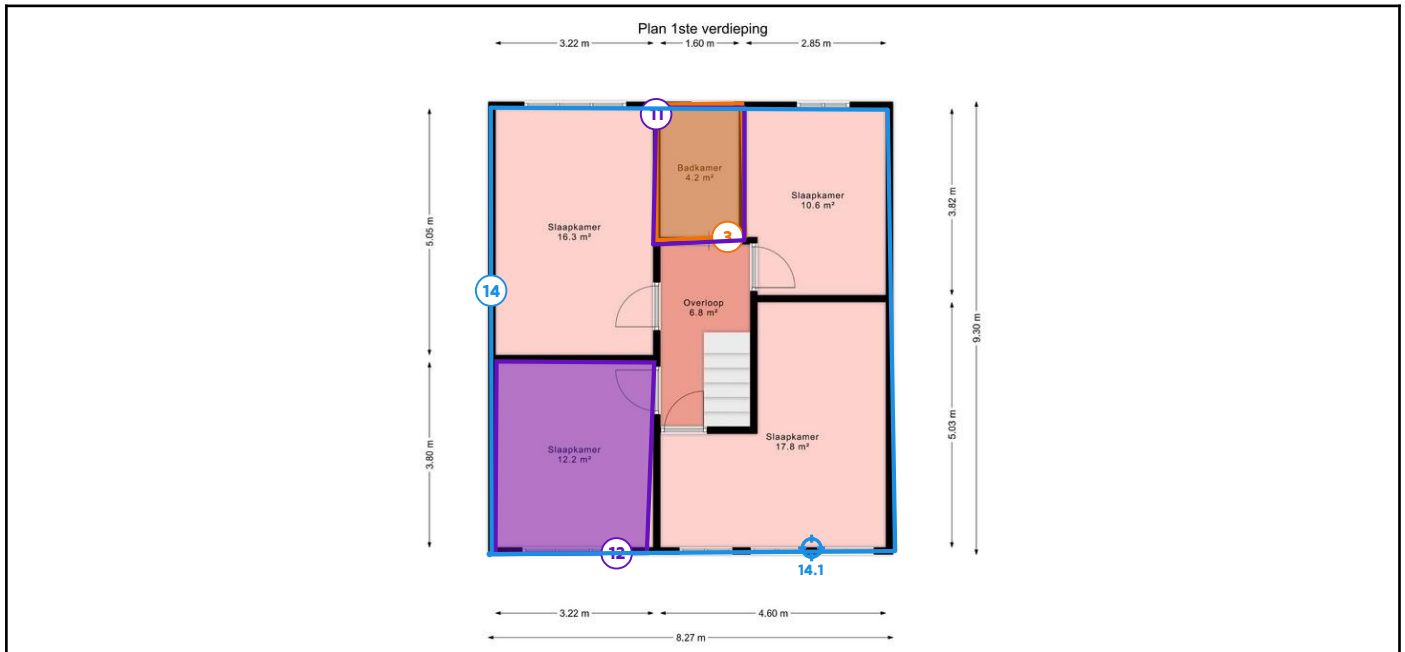
Plan 1.2: Plan 1ste verdieping

Beschrijving	Type	Actie
3. Vloerzeil - Badkamer	Asbestmateriaal	Verwijderen
11. Tegels badkamer	Advies	-
12. Vloerzeil kamers - niet asbesthoudend	Advies	-
14. Pleisterwerk - MUUR	Geen asbest	-
14.1 Code: MM01-Muur	Mengmonster	-

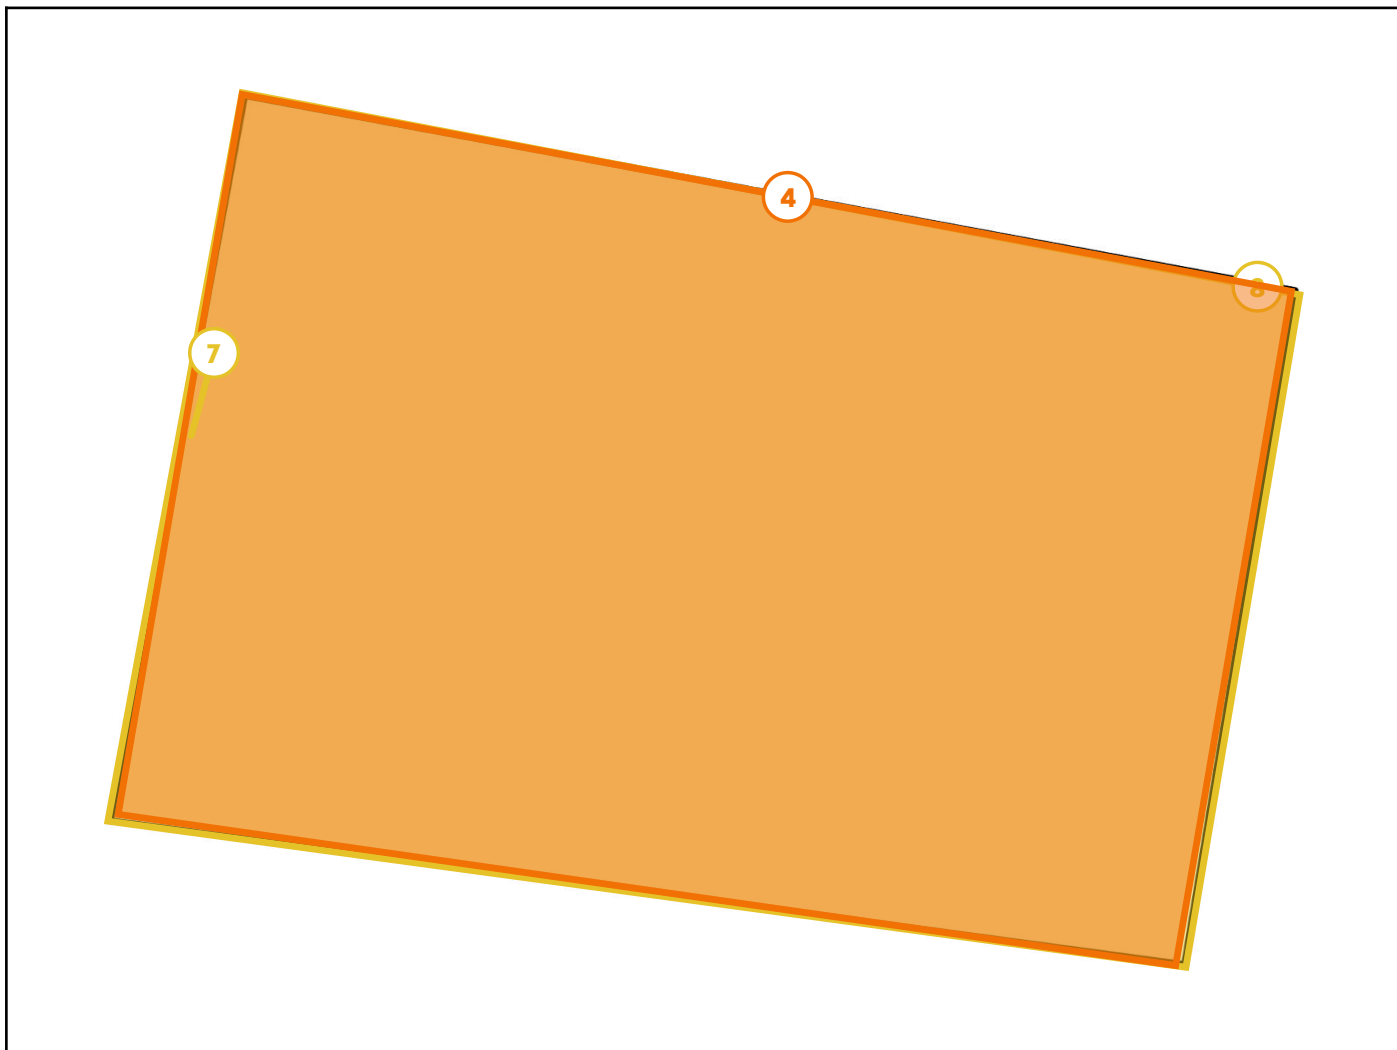
Plan 1.3: Zolderruimte

Beschrijving	Type	Actie
4. Leidendak	Asbestmateriaal	Verwijderen
7. Rookgaskanaal	Asbestmateriaal	Zorgvuldig beheren
8. Onderdak woning	Asbestmateriaal	Zorgvuldig beheren

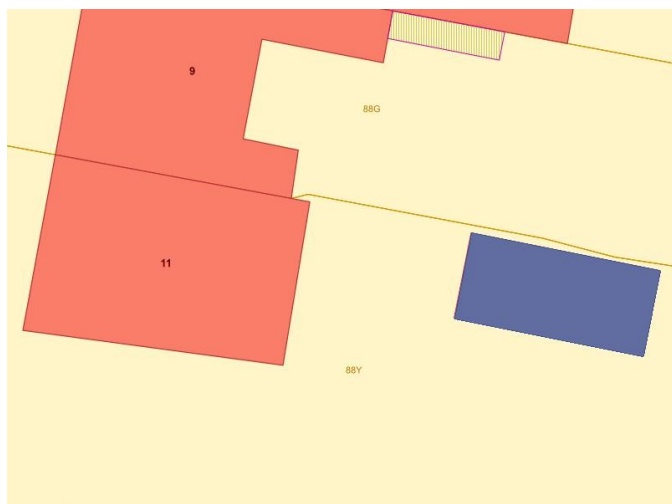
Zone 2: Bijgebouw

- 3 Asbestmaterialen**
- 0 Beperkingen
- 0 Uitsluitingen
- 0 Roerende goederen
- 0 Puin, steenslag, (water)bodem
- 0 Adviezen
- 0 Geen asbest

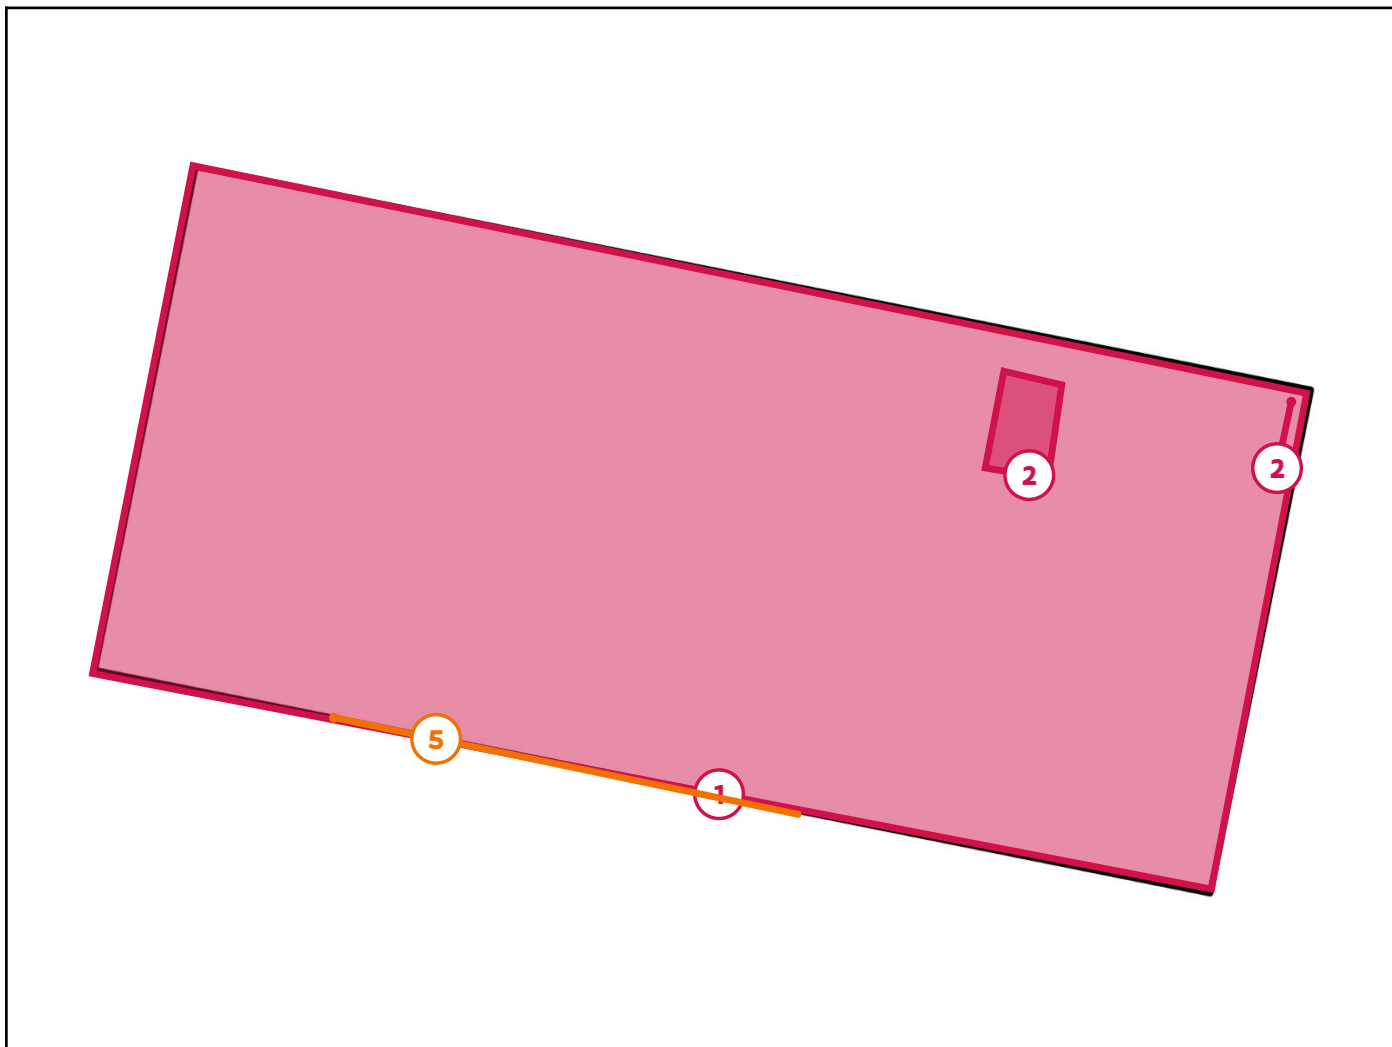
Plan 2.1: Bijgebouw plan

Beschrijving	Type	Actie
1. Golfplaat tuinberging	Asbestmateriaal	Dringend verwijderen
2. Platen - cement toepassing	Asbestmateriaal	Dringend verwijderen
5. Mastiek - garagepoort en tuinberging	Asbestmateriaal	Verwijderen
