Asbestinventarisatetest

Pater Segersstraat 35, 9100 Sint-Niklaas

Attestnummer : 20230828-000133.000

Uitgegeven op : 28.08.2023

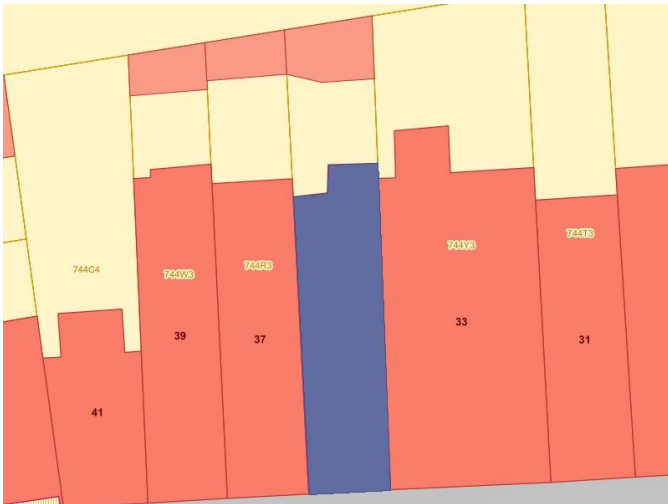
Zone 1: Hoofdgebouw

Tijdens de inspectie vastgesteld:

2 Asbestmaterialen

0 Beperkingen

0 Uitsluitingen

5 Adviezen

7 Geen asbest

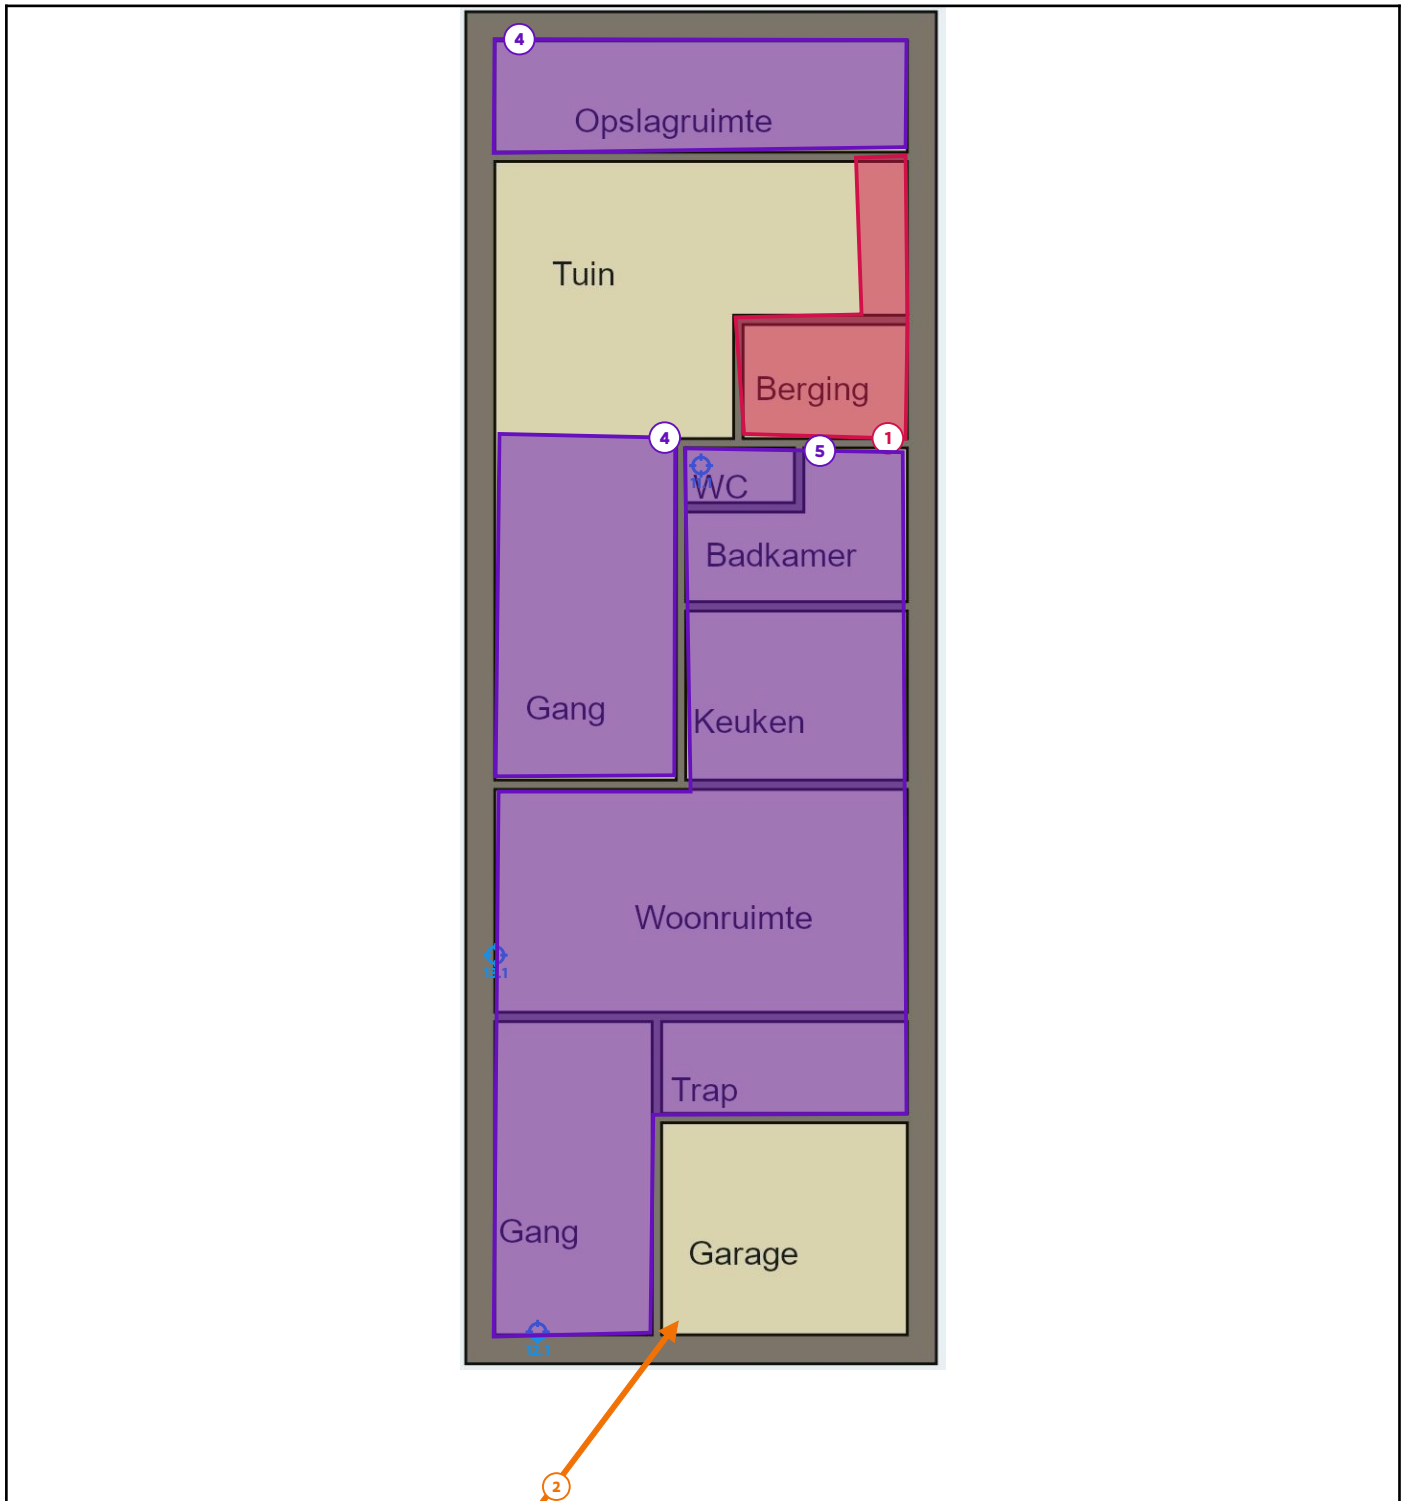
Plan 1.1: Gelijkvloers

Beschrijving	Type	Actie
1. Golfplaat	Asbestmateriaal	Dringend verwijderen

2. Bakeliet	Asbestmateriaal	Verwijderen
4. Golfplaten PVC	Advies	-
5. Vals plafond gelijkvloers	Advies	-
11. Tegellijm vloer	Geen asbest	-
11.1 Code: ID 4	Puntmonster	-
12. Mastiek deur-muur	Geen asbest	-
12.1 Code: ID 3	Puntmonster	-
13. Tegellijm binnenwand	Geen asbest	-
13.1 Code: ID 7	Puntmonster	-

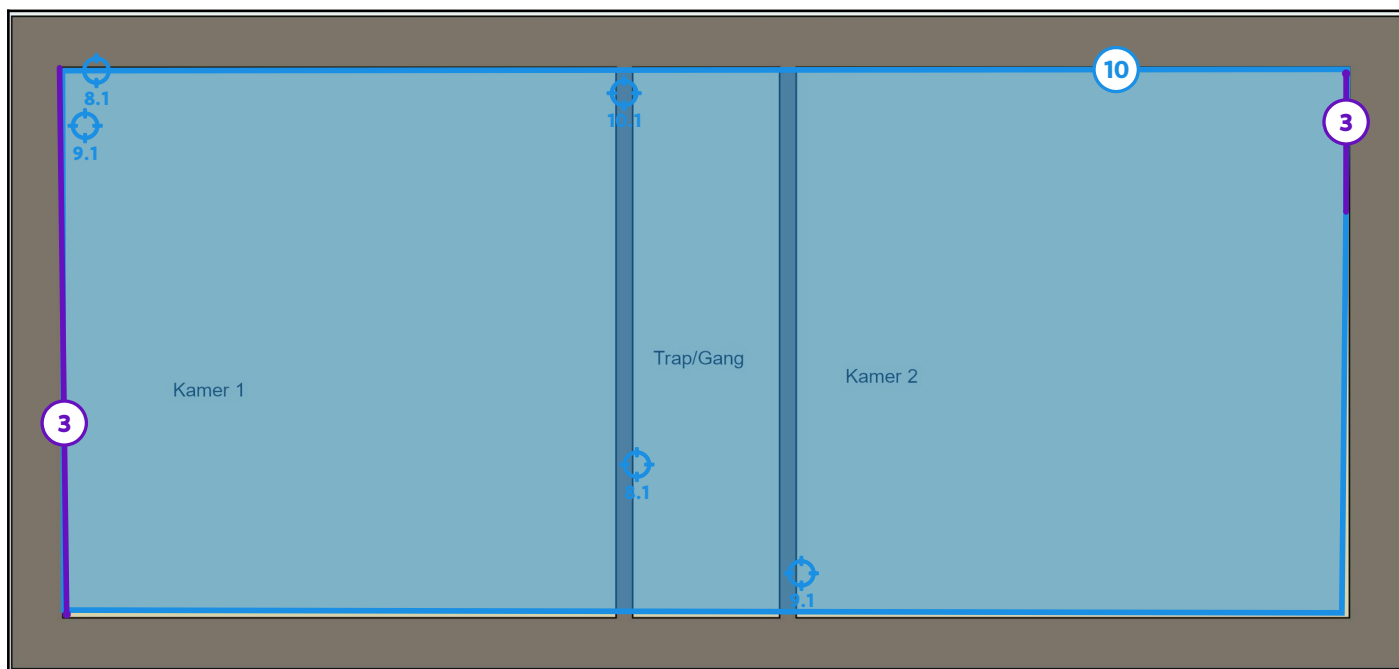
Plan 1.2: Verdieping 1

Beschrijving	Type	Actie
3. Ramen verdieping 1	Advies	-
8. Pleisterwerk muur	Geen asbest	-
8.1 Code: ID 1	Mengmonster	-
9. Pleisterwerk plafond	Geen asbest	-
9.1 Code: ID 2	Mengmonster	-
10. Vloerzeil verdieping 1	Geen asbest	-
10.1 Code: ID 5	Puntmonster	-

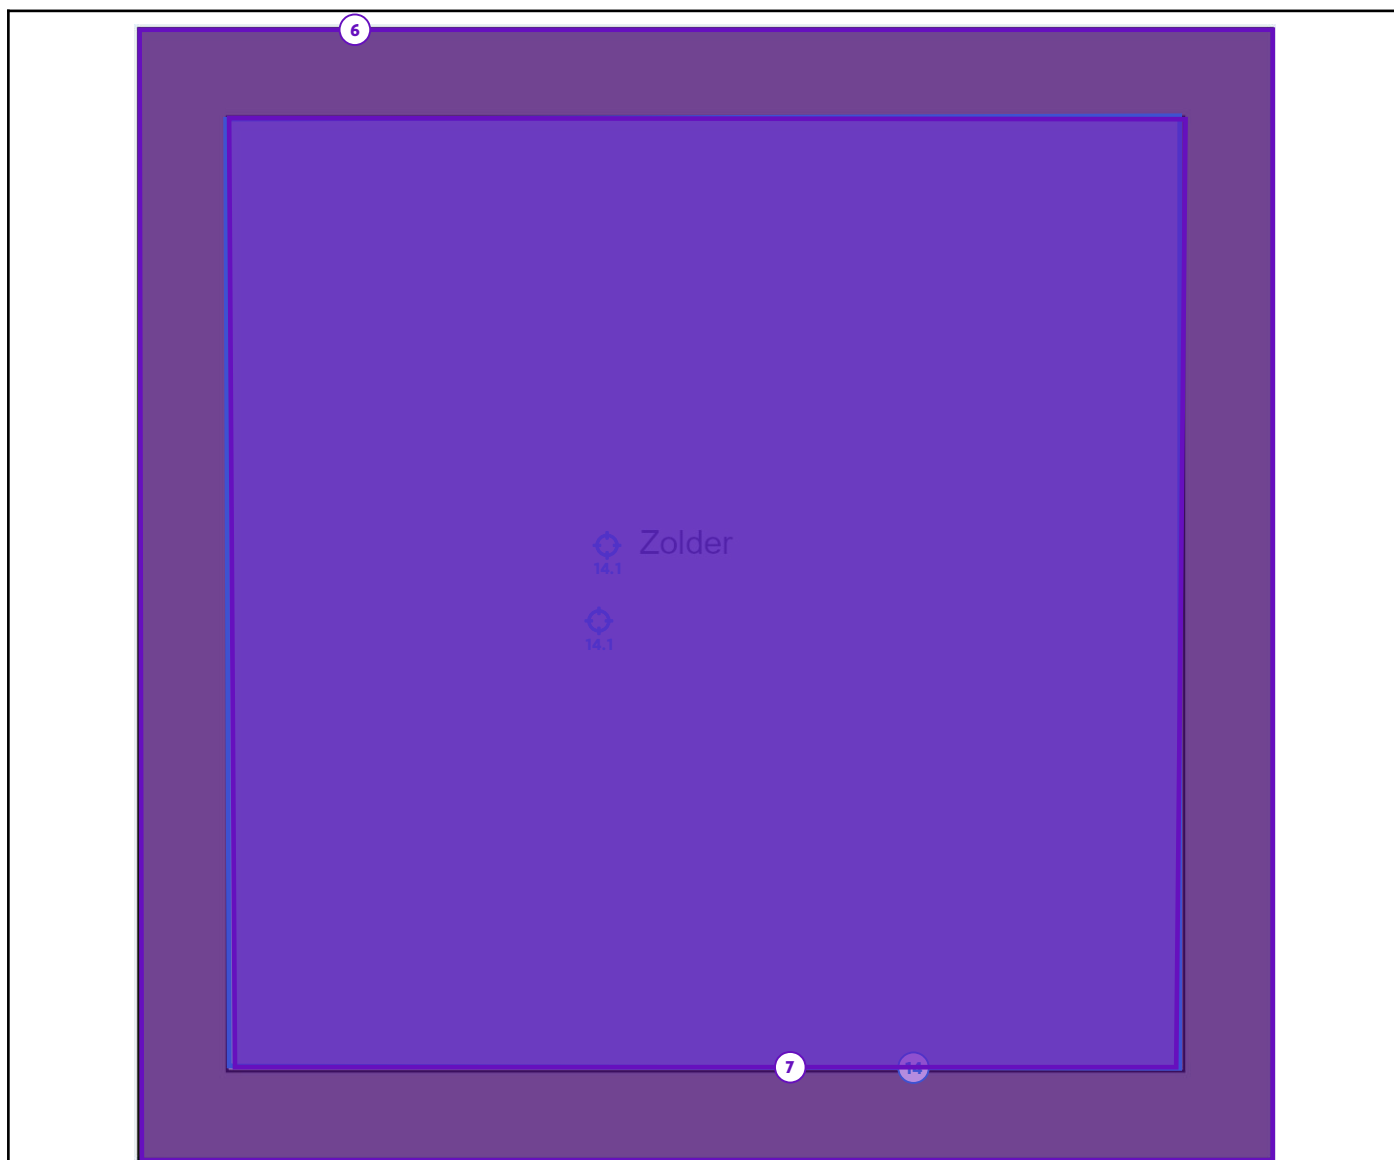
Plan 1.3: Zolder

Beschrijving	Type	Actie
6. Onderdak woning	Advies	-
7. Gipskartonplaten zolder	Advies	-
14. Vloerzeil zolder	Geen asbest	-
14.1 Code: ID 6	Mengmonster	-
