# Asbestinventarisatetest

H.-Hartlaan 51, 9160 Lokeren

Attestnummer : 20240123-000460.000

Uitgegeven op : 23.01.2024

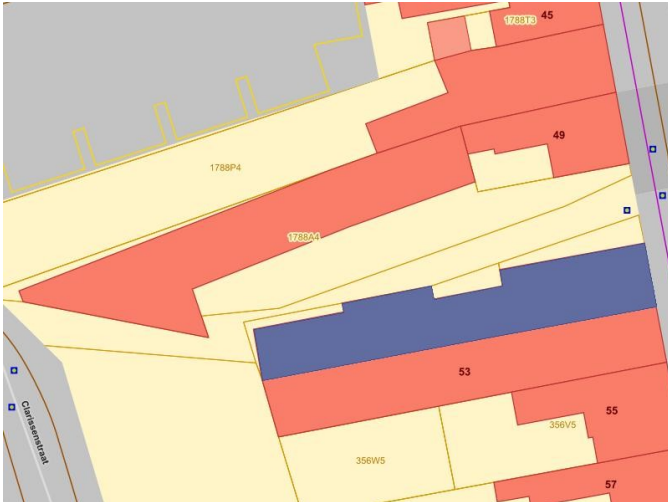
# Zone 1: Hoofdgebouw

- 1 Asbestmateriaal**
- 0 Beperking
- 0 Uitsluiting
- 0 Roerend goed
- 0 Puin, steenslag, (water)bodem
- 0 Advies
- 10 Geen asbest**

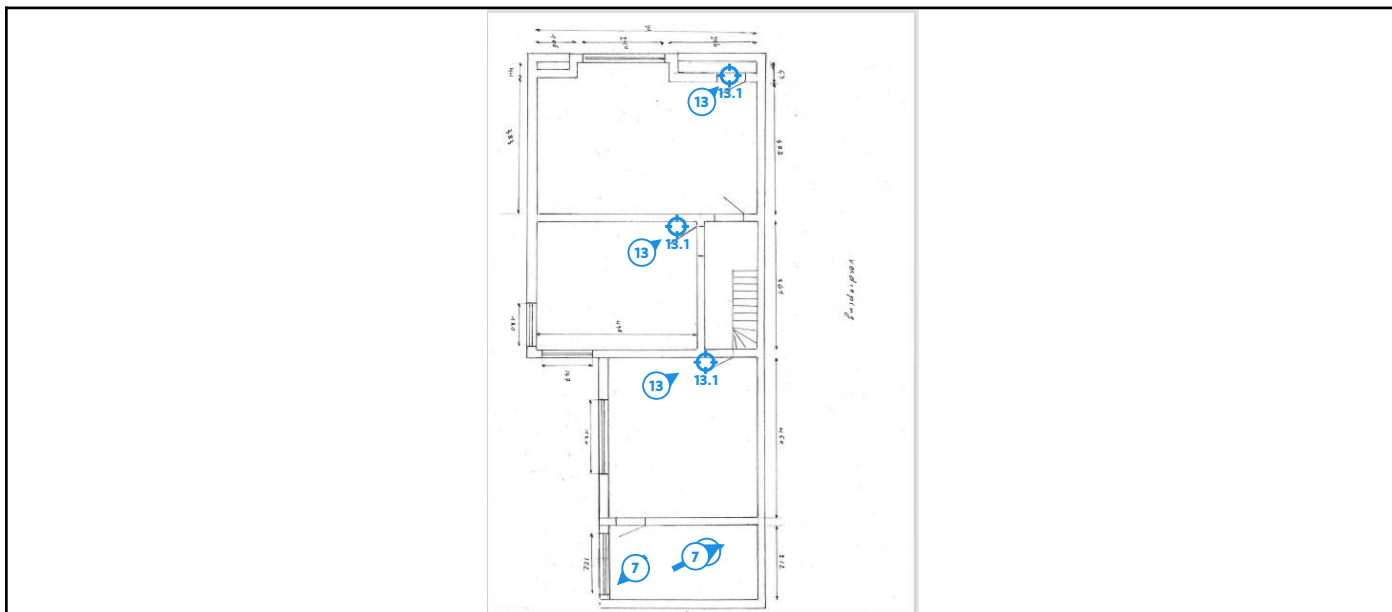
## Plan 1.2: plan 1ste verdiep

Beschrijving	Type	Actie
7. badkamer	Geen asbest	-
13. slaapkamer 1,2,3 binnenwand / plafond	Geen asbest	-
13.1 Code: YSF001	Mengmonster	-

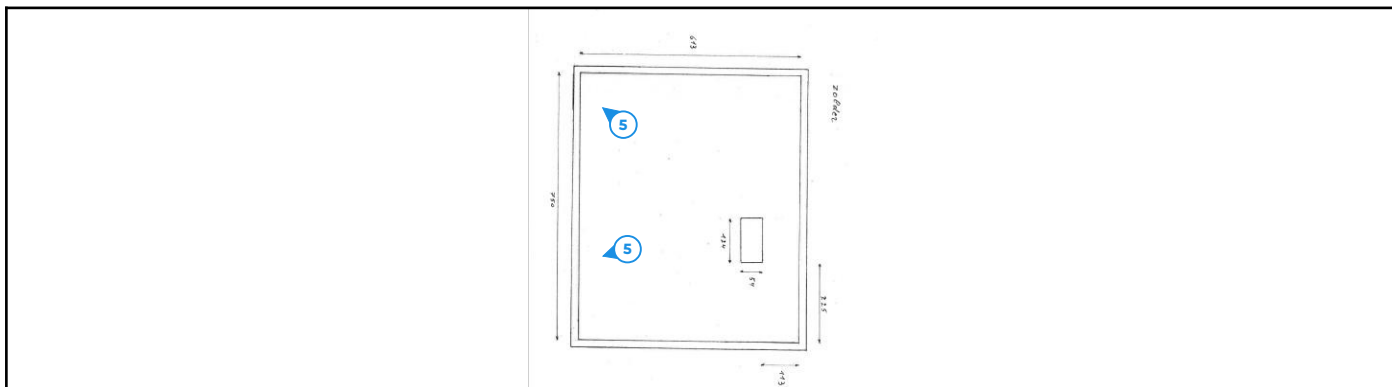
## Plan 1.3: zolder

Beschrijving	Type	Actie
5. zolder	Geen asbest	-

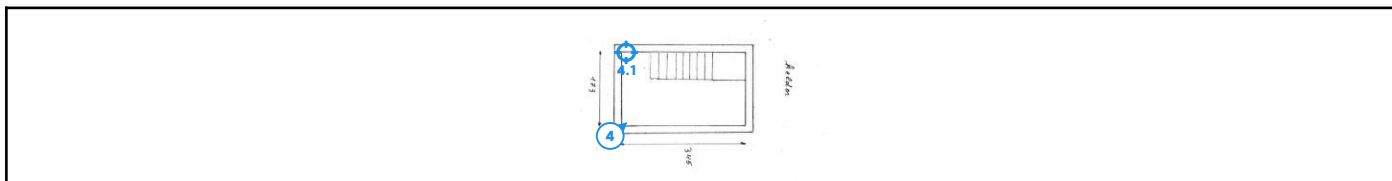
## Plan 1.4: kelder

Beschrijving	Type	Actie
4. kelder binnenwand / plafond	Geen asbest	-
4.1 Code: YSF.004	Mengmonster	-

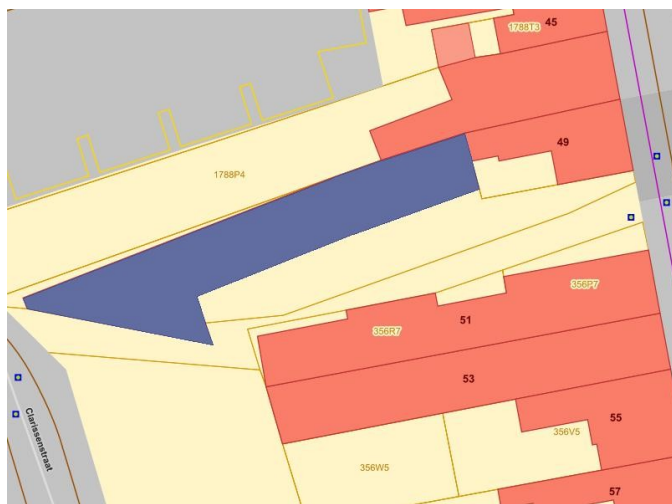
## Zone 2: Hoofdgebouw

**1 Asbestmateriaal**
