Asbestinventarisatetest

Brandstraat 14, 9080 Lochristi

Attestnummer : 20240221-000097.000

Uitgegeven op : 21.02.2024

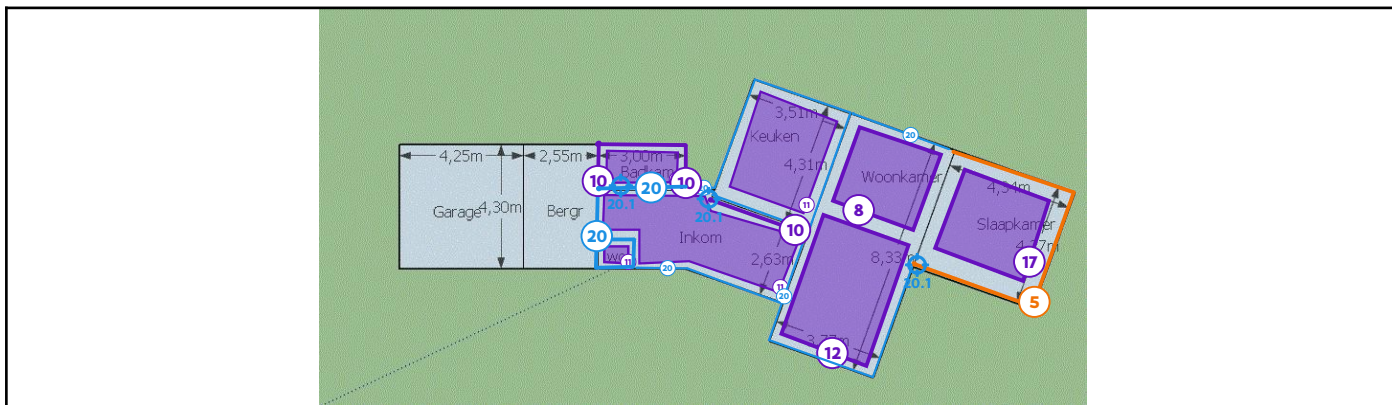
Plan 1.1: Gelijkvloers muur en plafond

Beschrijving	Type	Actie
5. Asbestcementplaten 3/4 wanden slaapkamer	Asbestmateriaal	Verwijderen
8. Houten plafondafwerking 2de deel woonkamer	Advies	-
10. Valse wanden gespreid over de handse woning	Advies	-
11. Houten plafondafwerking inkom, keuken, badkamer, toilet, tussenruimte	Advies	-
12. Piepschuim plafondbekleding woonkamer deel 1	Advies	-
17. Houten plafondbekleding slaapkamer	Advies	-
20. Pleister muur	Geen asbest	-
20.1 Code: 001-pl muur	Mengmonster	-

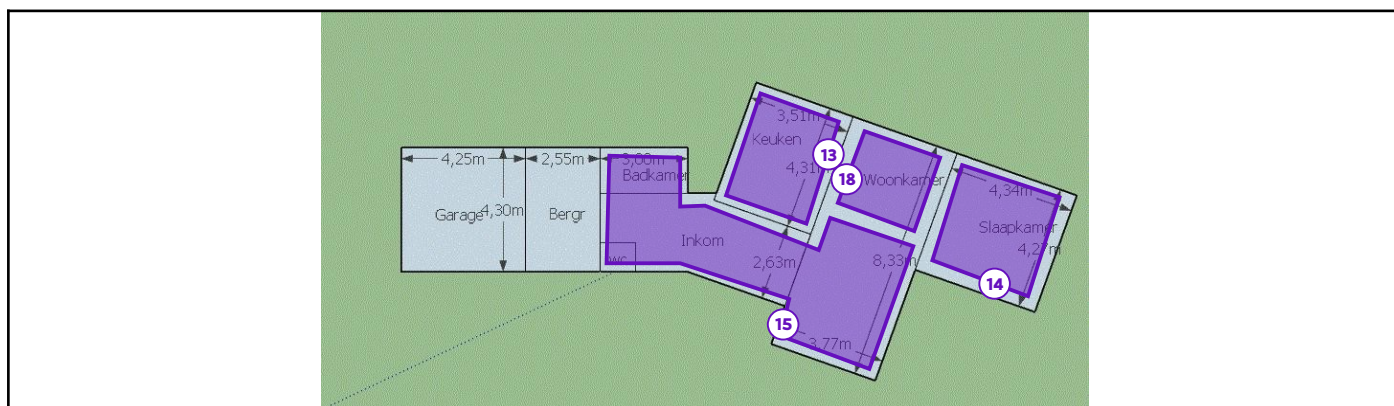
Plan 1.2: Gelijkvloers vloer

Beschrijving	Type	Actie
13. Tegelvloer keuken	Advies	-
14. Tegelvloer slaapkamer	Advies	-
15. Tegelvloer inkom, badkamer, wc, deel woonkamer	Advies	-
18. Tegelvloer woonkamer	Advies	-

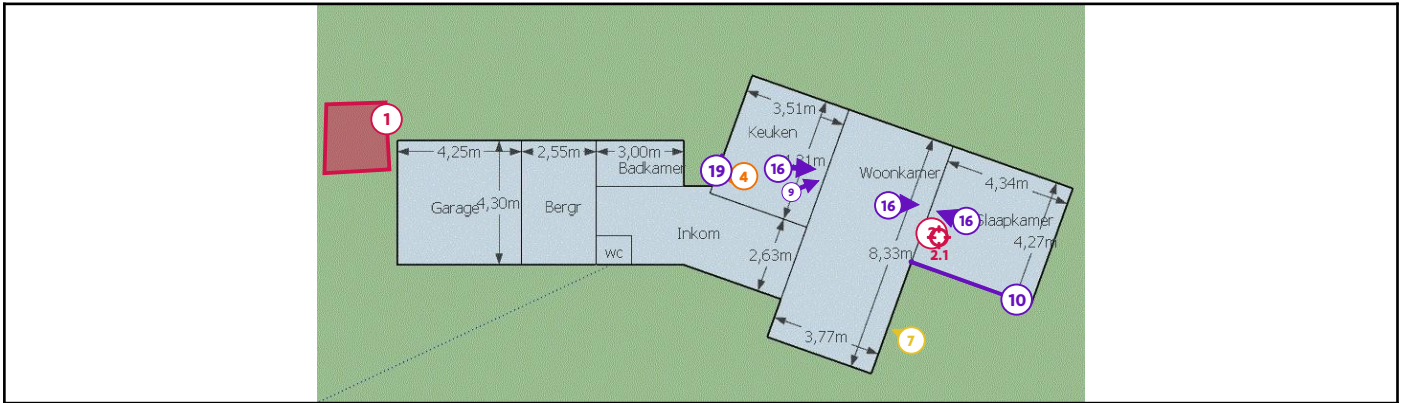
Plan 1.3: Gelijkvloers algemeen

Beschrijving	Type	Actie
1. Golfplaten	Asbestmateriaal	Dringend verwijderen
2. Wand aan schouw slaapkamer	Asbestmateriaal	Dringend verwijderen
2.1 Code: 003-plaat schouw slaapkamer	Puntmonster	-
4. Wand spoelbak	Asbestmateriaal	Verwijderen
7. Kijkluikje schouw buitenzijde woning	Asbestmateriaal	Zorgvuldig beheren
9. Kachel woonkamer	Advies	-
10. Valse wanden gespreid over de handse woning	Advies	-
16. 3x schouw woonkamer en keuken en slaapkamer	Advies	-
19. Wandtegels spoelbak keuken	Advies	-

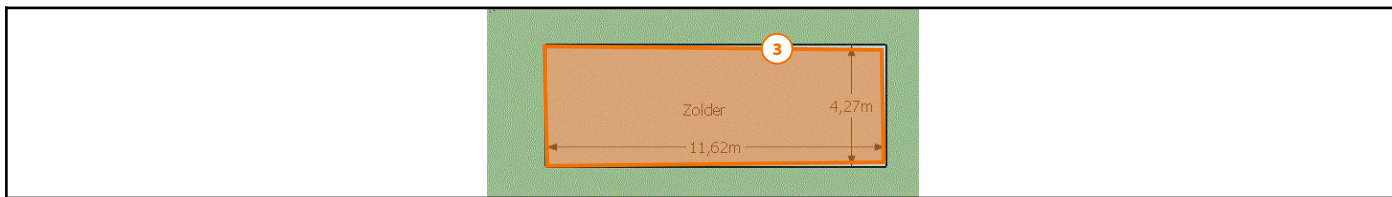
Plan 1.5: Zolder groot

Beschrijving	Type	Actie
3. Golfplaten DAK beide zolders	Asbestmateriaal	Verwijderen

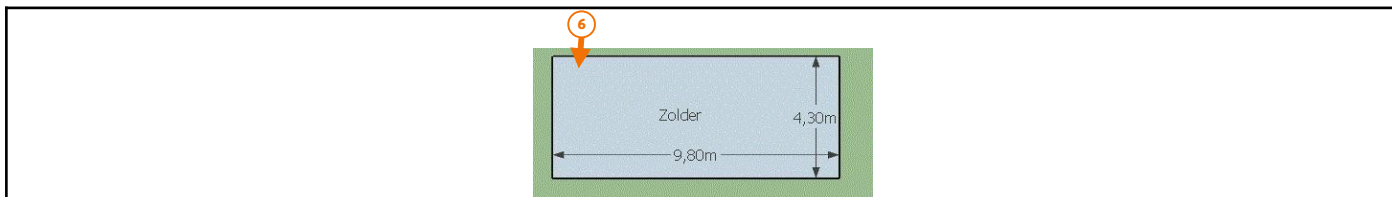
Plan 1.7: Zolder klein

Beschrijving	Type	Actie
6. Asbestcement schoorsteen	Asbestmateriaal	Verwijderen

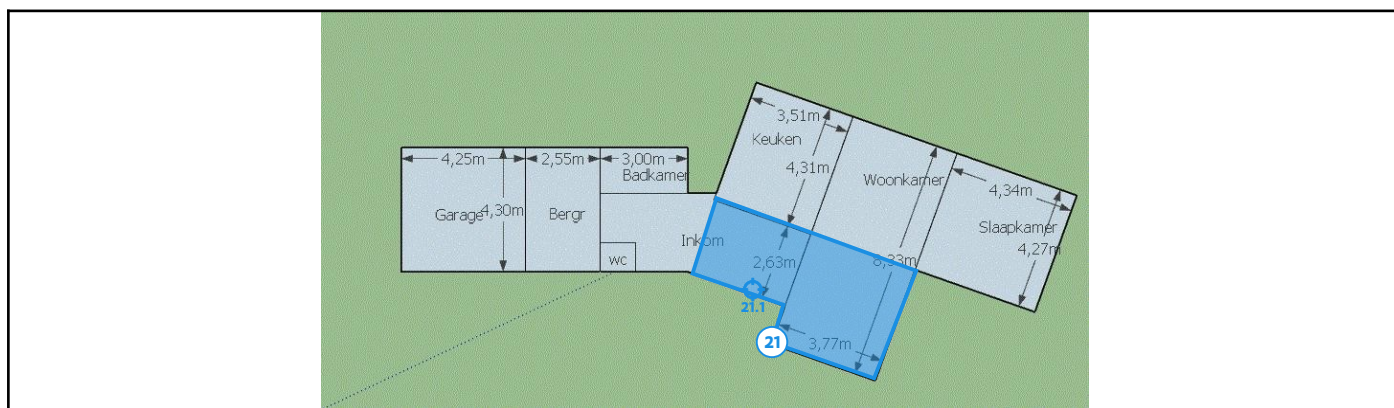
Plan 1.8: Plat dak

Beschrijving	Type	Actie
21. Roofing plat dak	Geen asbest	-
21.1 Code: 004-roofing plat dak	Puntmonster	-

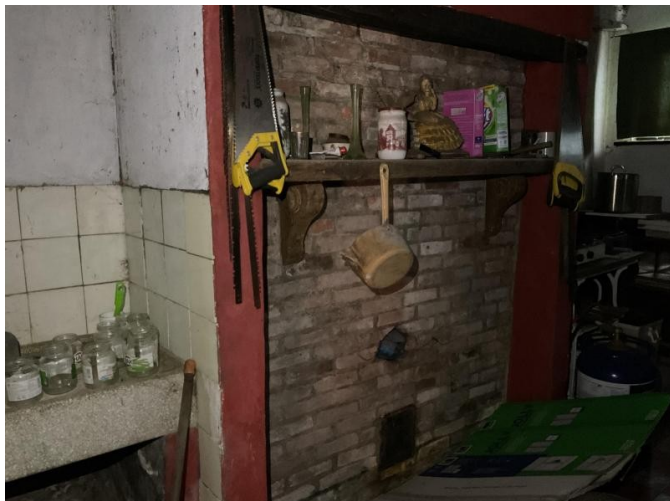
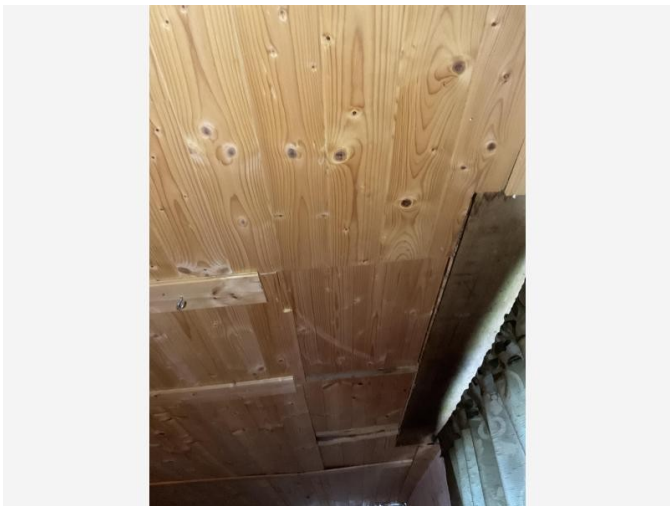
Fiche 16: 3x schouw woonkamer en keuken en slaapkamer

Advies

Identificatiemethode	Redelijk vermoeden
Primaire drager	HVAC infrastructuur en uitrusting

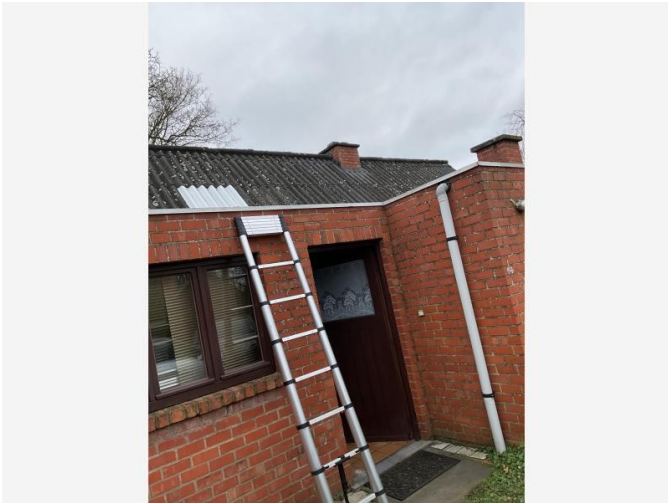
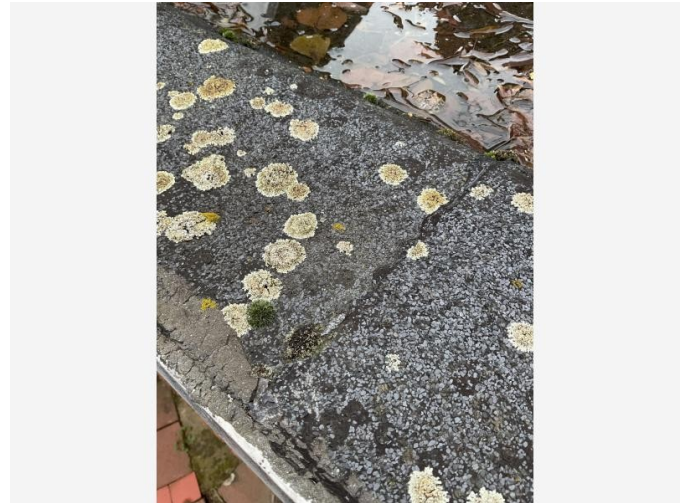
Fiche 21: Roofing plat dak

Geen asbest
