# Asbestinventarisatetest

Zelestraat 239, 9160 Lokeren

Attestnummer : 20241128-000077.000

Uitgegeven op : 28.11.2024

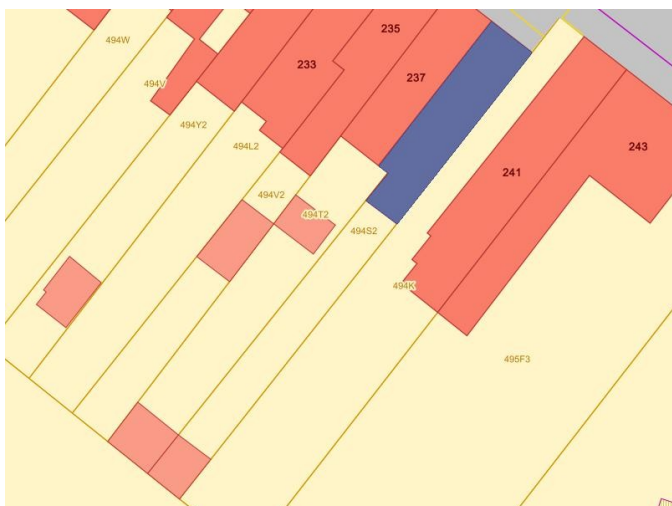
# Zone 1: Woning

**3**    **Asbestmaterialen**

Beschrijving	Type	Actie
2. Roofing dak keuken	Asbestmateriaal	Zorgvuldig beheren
5. Dakbedekking + schoorsteenmantel/afdek hoofddak	Beperking	-

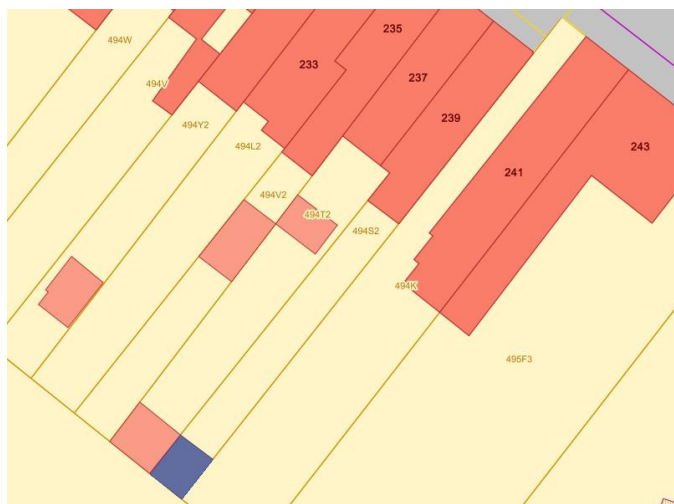
## Zone 2: Tuinberging

- 1 Asbestmateriaal**
- 0 Beperkingen
- 0 Uitsluitingen
- 0 Roerende goederen
- 0 Puin, steenslag, (water)bodem
- 0 Adviezen
- 0 Geen asbest
