Asbestinventarisatetest

Bergensesteenweg 46, 1651 Beersel

Attestnummer : 20251121-000209.001

Niet-asbestveilig

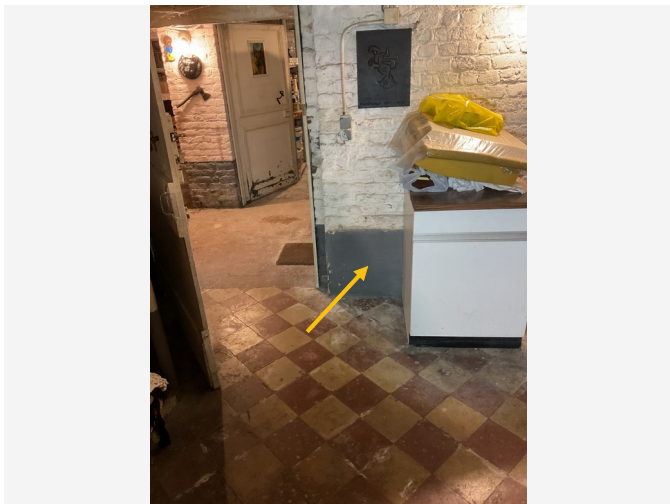
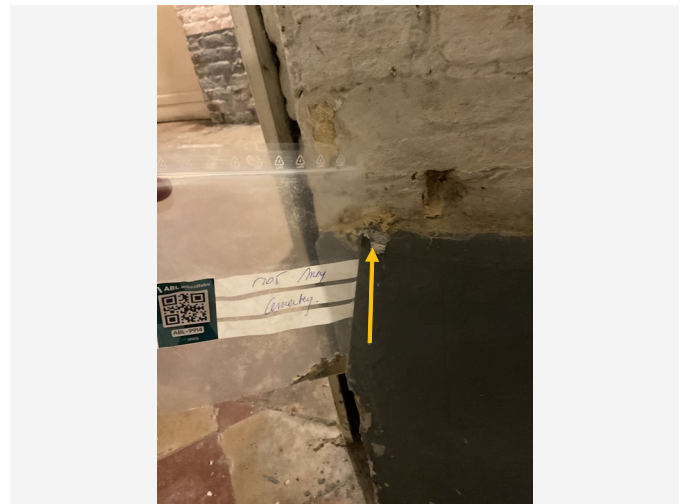
Beschrijving	Pleisterwerk wanden
Omgeving	Binnen
Primaire drager	Binnenwand
Bindmiddel van materiaal	Gips - kalk
Gebondenheid op basis van bindmiddel	Niet-hechtgebonden
Hoeveelheid (oppervlakte - dikte - aantal)	• 480,00 m ² - 2,00 cm - 1 stuk
Totaal volume	9,60 m ³
Identificatiemethode	Een monstername door de asbestdeskundige met laboanalyse door een asbestlabo.
Destructieve handeling voor identificatie	Nee
Opmerking	De hoeveelheid betreft een schatting. Het materiaal werd bemonsterd op de volgende locaties: Berging zolder, traphal zolder, cv lokaal, badkamer Het materiaal op volgende verplichte locatie werd niet bemonsterd wegens:

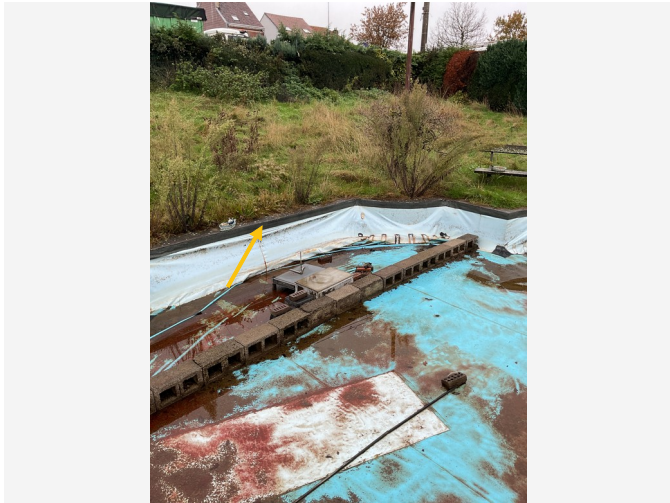
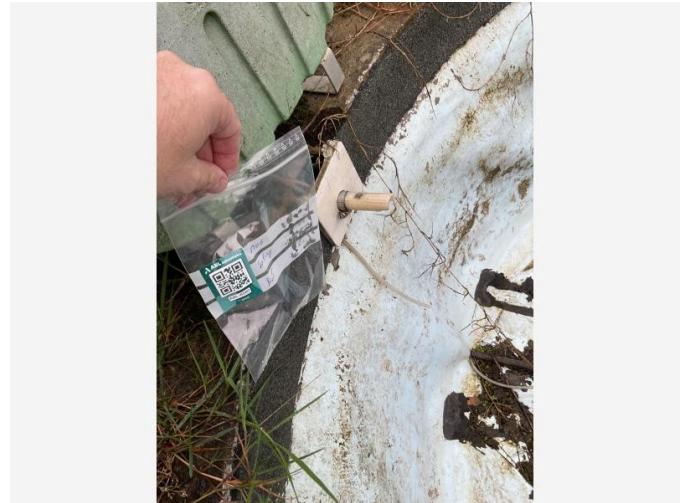
Fiche 14: Roofing (rond zwembad)

Geen asbest

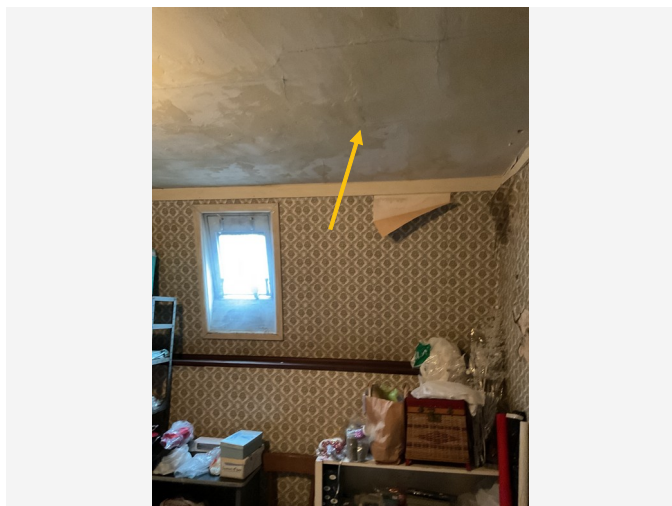
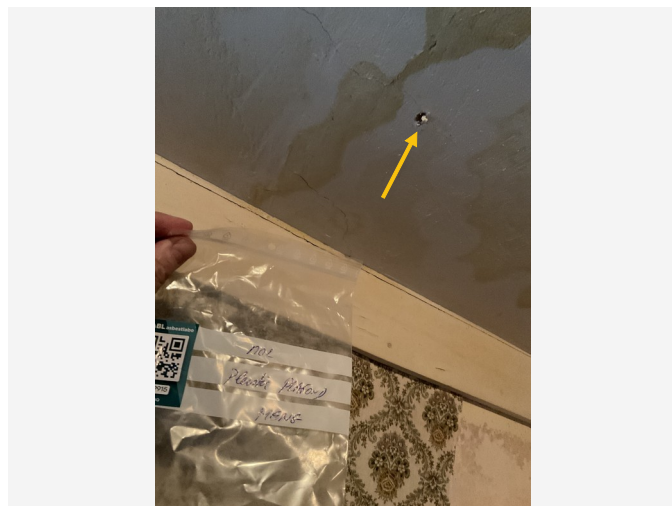
Fiche 15: Pleisterwerk plafonds

Geen asbest

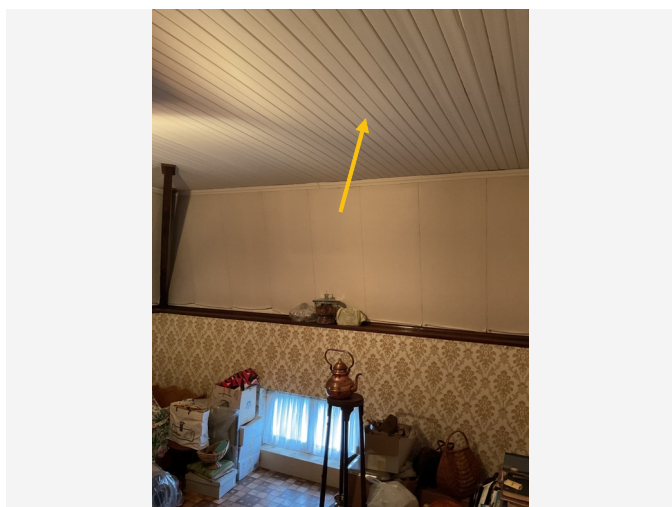
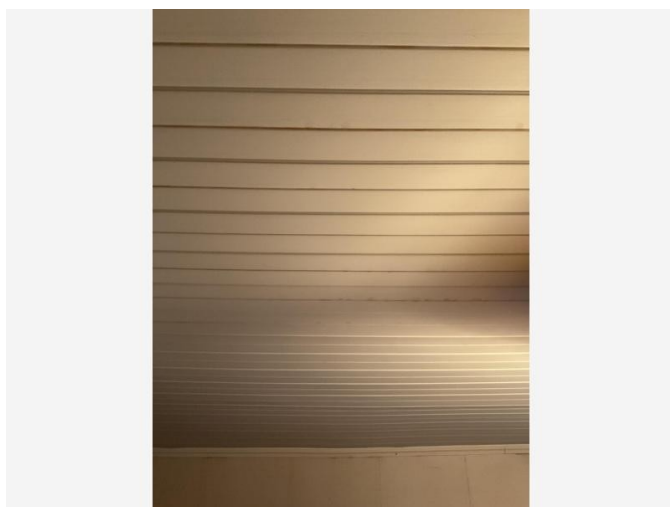
Beschrijving	Notitie	Terug te vinden op plannen
Fiche 16: Plafondafwerking in gipskarton/hout/pvc	Het plafond bestaat uit niet-asbestverdachte gipskartonplaten/hout-/pvc platen . Zonder destructie is het niet mogelijk om na te gaan of er asbestverdachte materialen aanwezig zijn achter de gele gipskartonplaten/hout-/pvc platen.	-
Fiche 17: Dakbedekking - niet verdacht (tuinhuis)	Geen asbestverdachte dakbedekking aanwezig	-
Fiche 18: Afdichtingsmateriaal (mastiek,kit,...) aan schrijnwerk - Niet verdacht	Het aanwezig afkittingsmateriaal is niet asbest-verdacht.	-
Fiche 19: Leidingisolatie - niet verdacht (kelders)	De aanwezige leidingisolatie is niet asbest verdacht	-
Fiche 20: Materialen aan de stookketel(dichtingen, isol mat,...) niet verdacht	De materialen aan de stookketel (dichtingen, isolerend materiaal,...) zijn niet asbest verdacht (cv ketel van 2021)	-

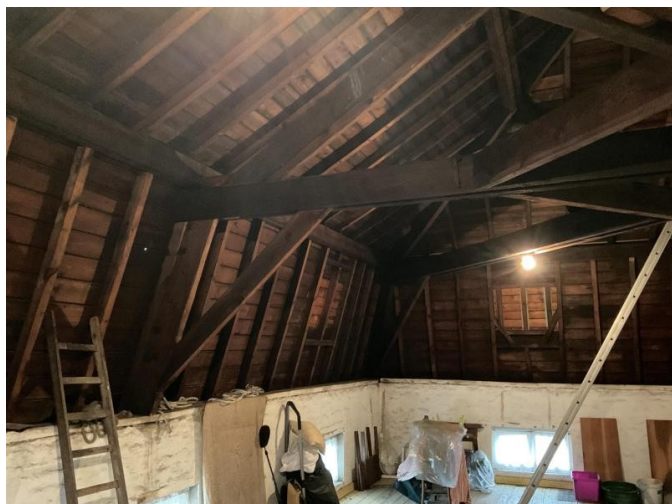
Beschrijving	Notitie	Terug te vinden op plannen
Fiche 21: Liftinfrastructuur - niet aanwezig	-	-
Fiche 22: Onderdak- niet aanwezig	Geen asbestverdachte materialen onder de dakbedekking (onderdak,...) aanwezig	-
