Asbestinventarisatetest

Hubert Frère-Orbanlaan 172, 9000 Gent

Attestnummer : **20241021-000188.000**

Uitgegeven op : **21.10.2024**

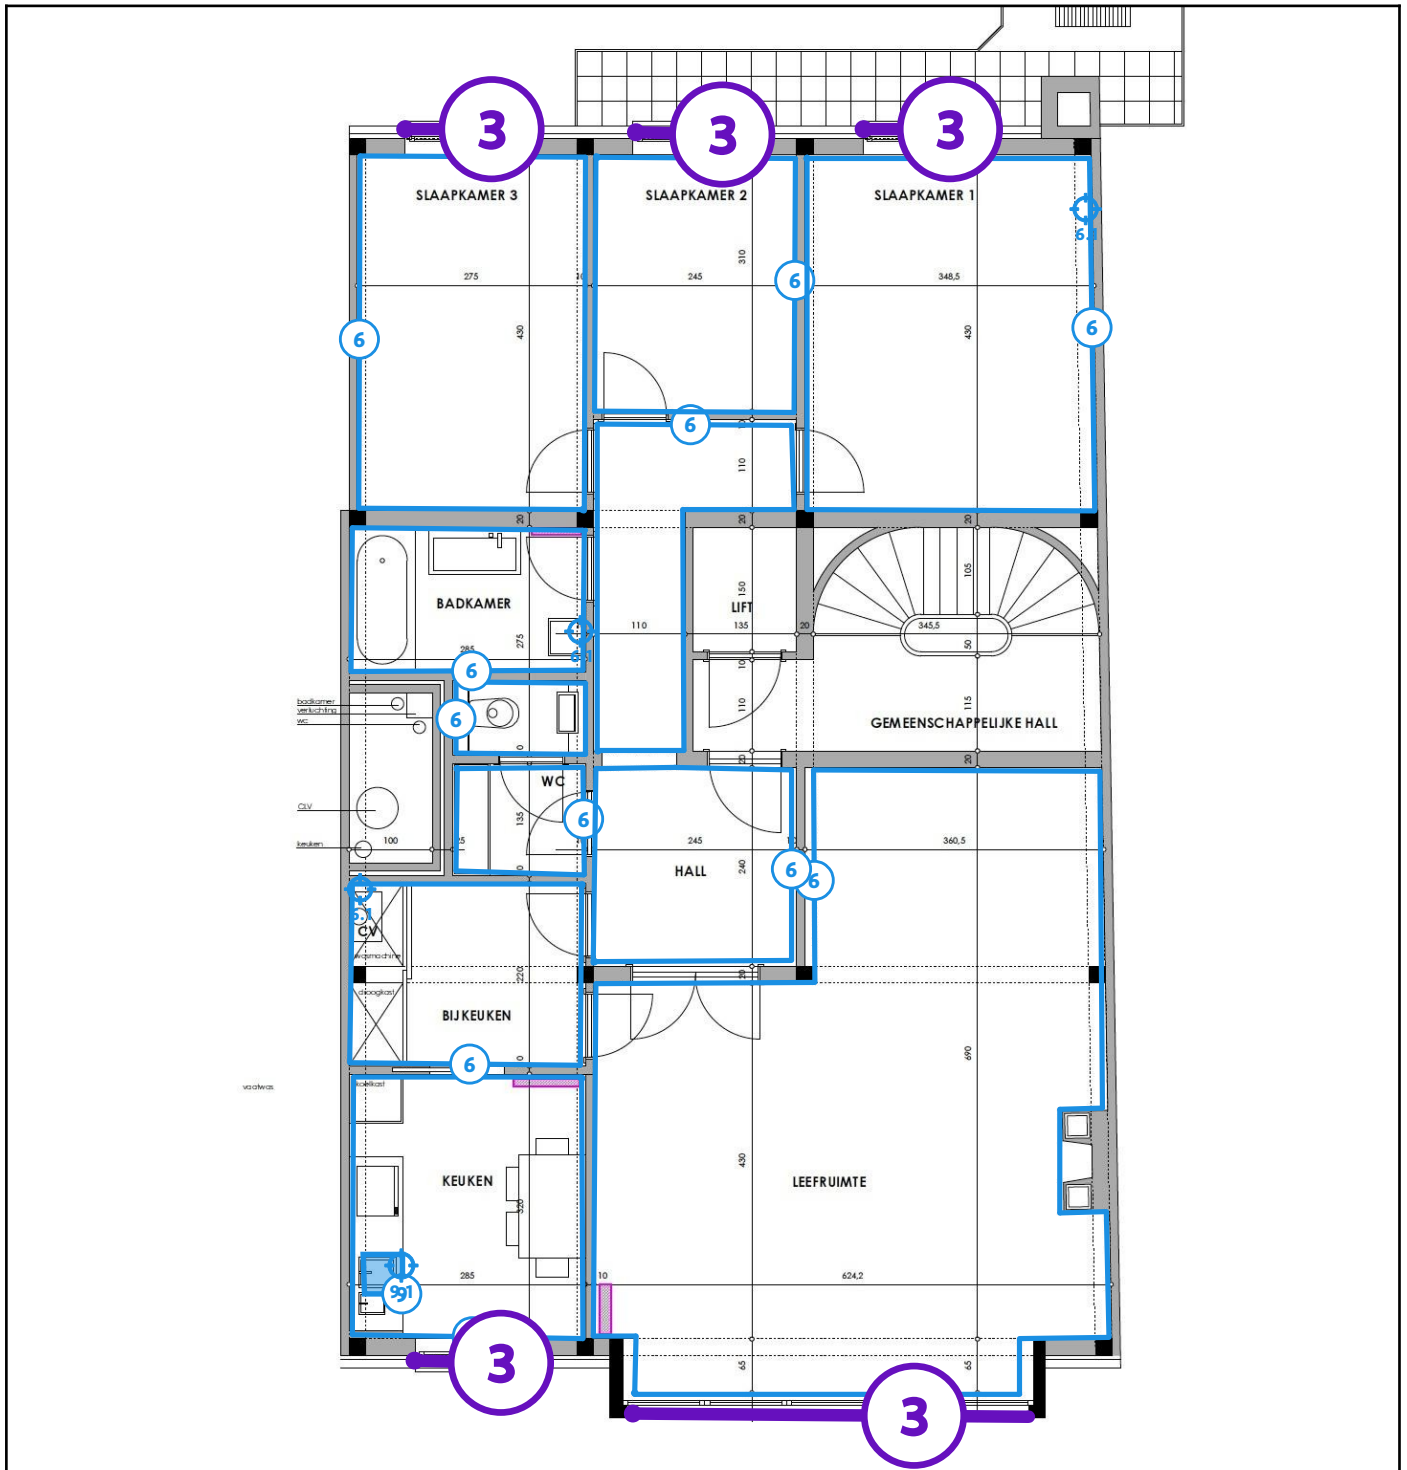
Plan 1.1: Grondplan

Beschrijving	Type	Actie
3. ramen en mastiek	Advies	-
6. pleisterwerk	Geen asbest	-

6.1 Code: mm01	Mengmonster	-
9. coating wasbak	Geen asbest	-
9.1 Code: mm03	Puntmonster	-

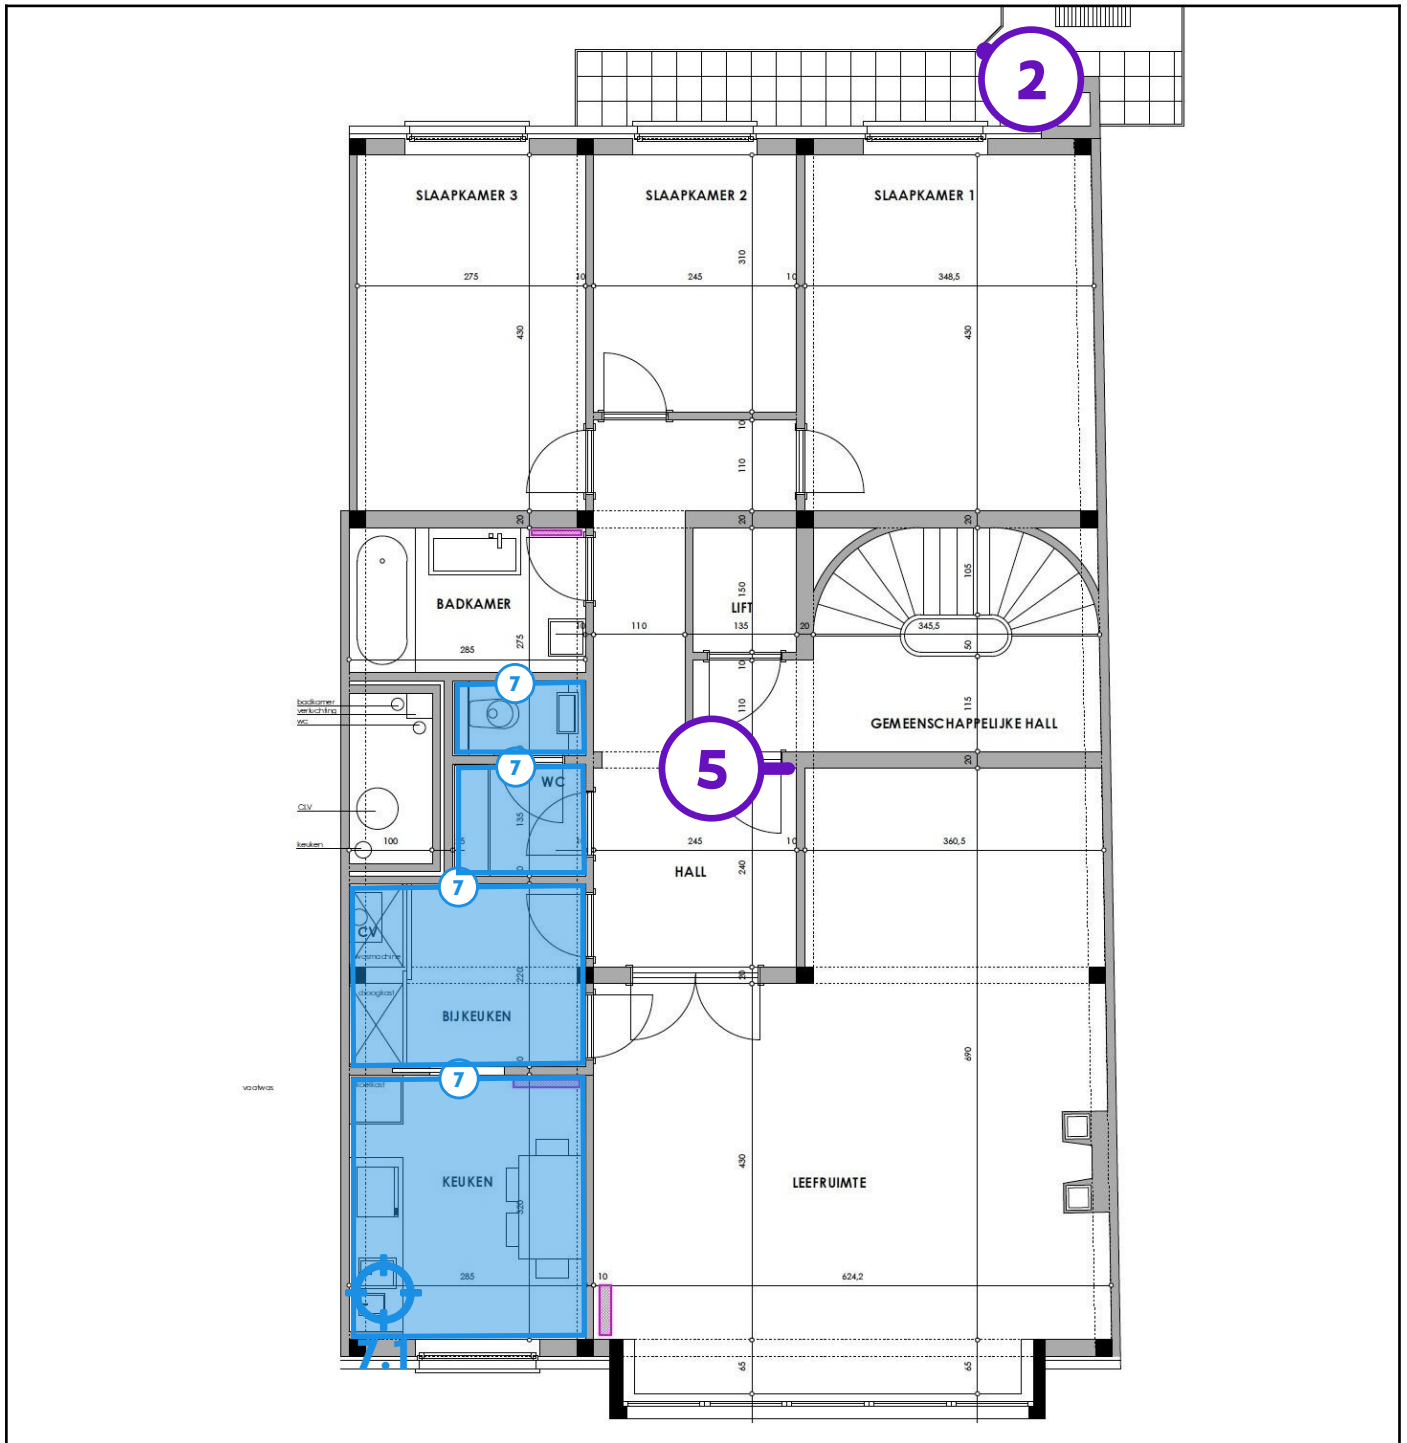
Plan 1.2: Grondplan

Beschrijving	Type	Actie
2. golfplaat terras	Advies	-
5. Inkomdeur	Advies	-

7. tegelvloer keuken	Geen asbest	-
7.1 Code: mm02	Puntmonster	-

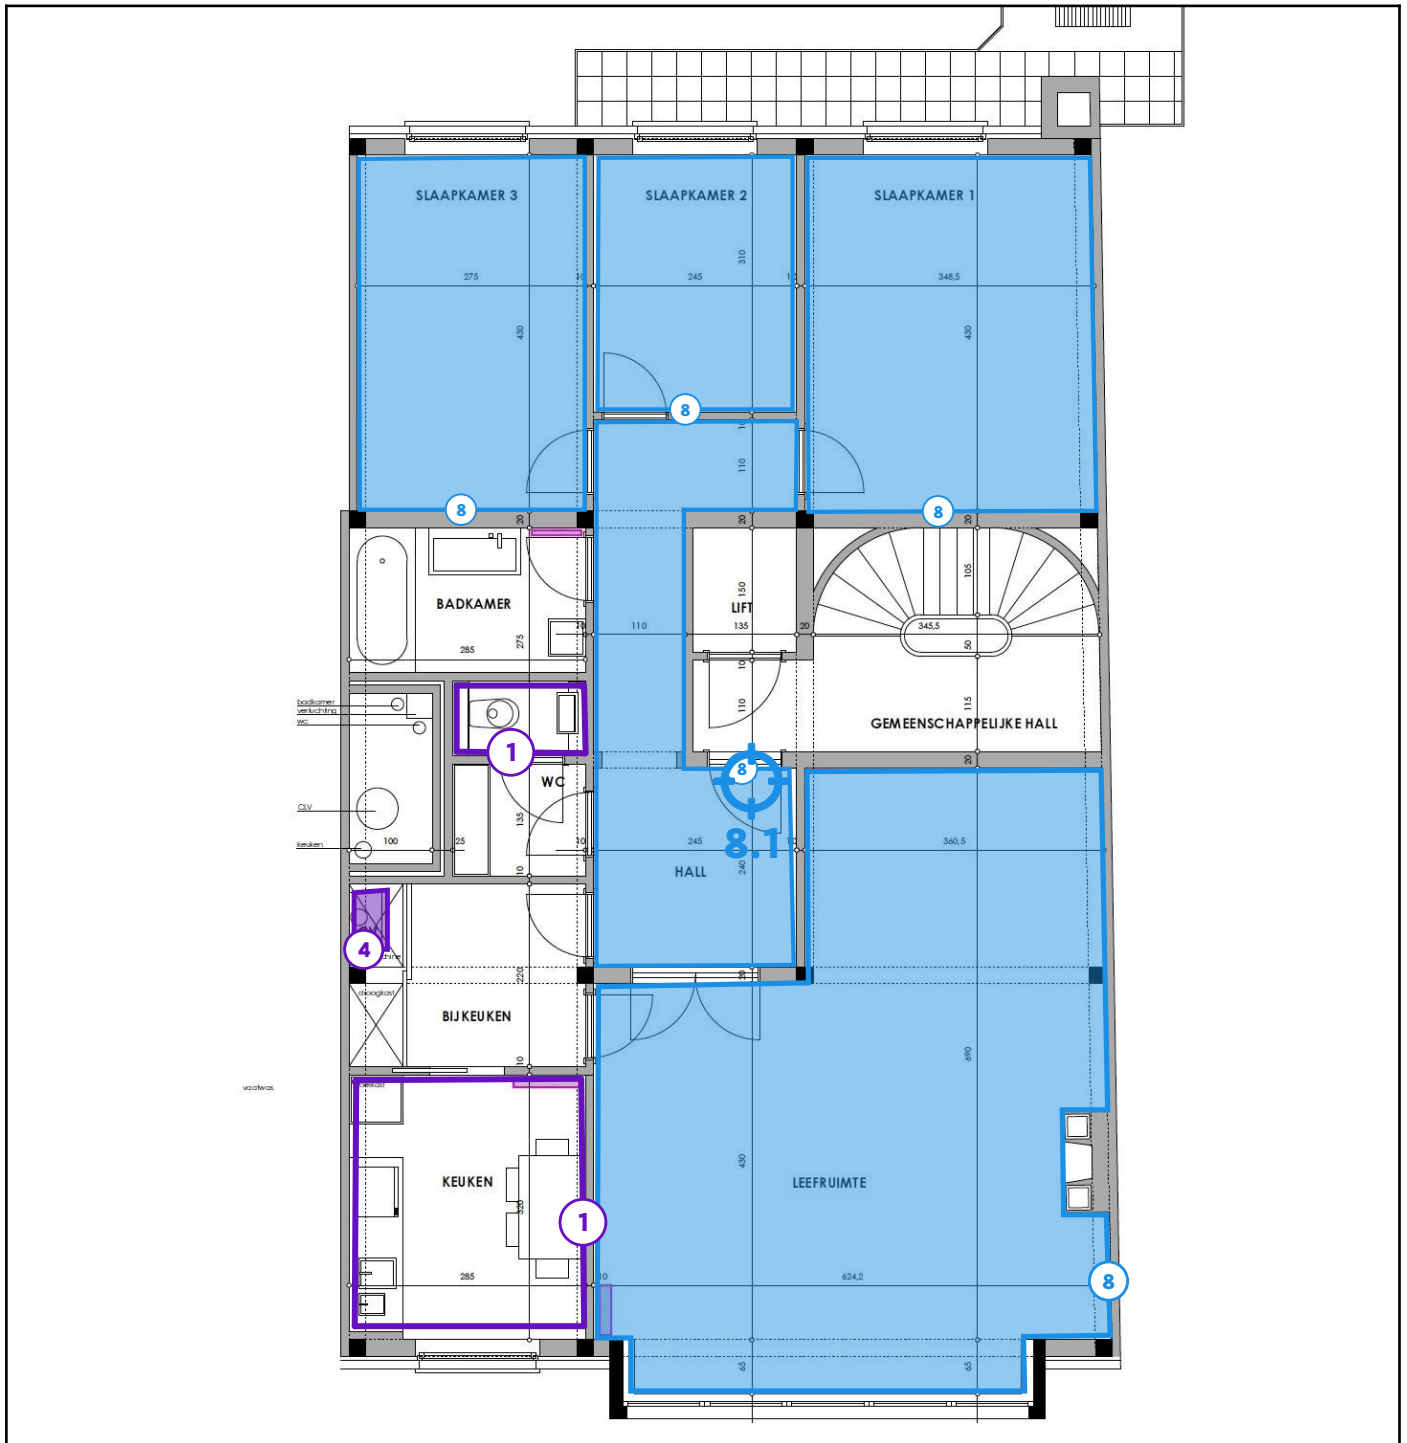
Plan 1.3: Grondplan

Beschrijving	Type	Actie
1. tegellijn faience tegel	Advies	-
4. Verwarmingsketel	Advies	-
