Asbestinventarisatetest

Diksmuidestraat 36, 9000 Gent

Attestnummer : 20241209-000486.000

Uitgegeven op : 09.12.2024

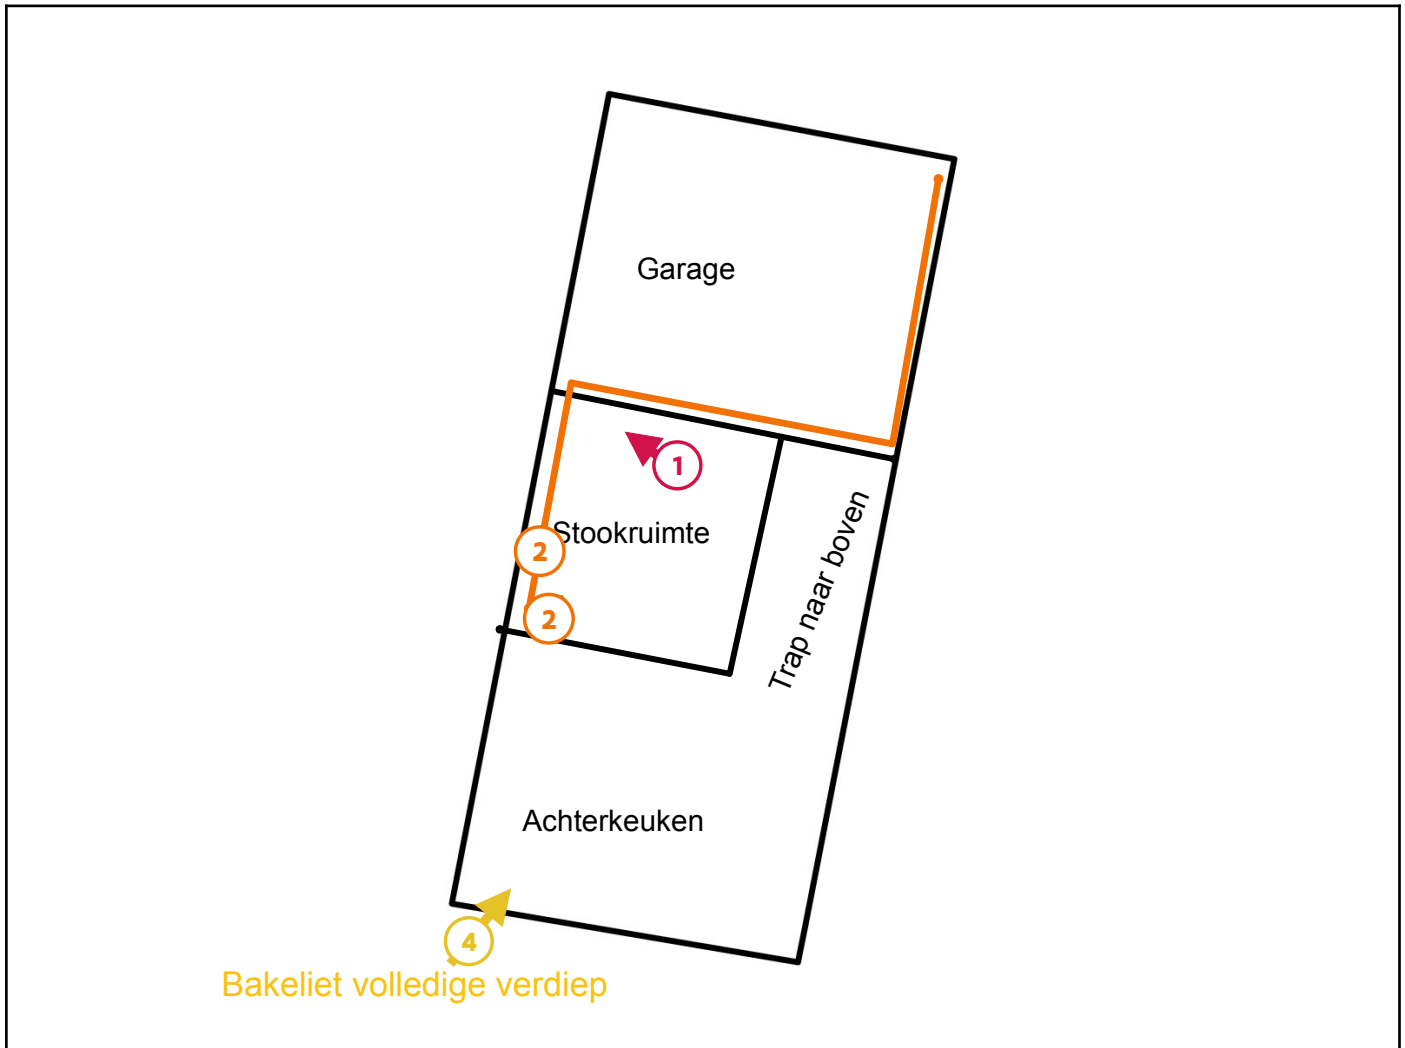
Plan 1.1: Woning plan - Kelder

Beschrijving	Type	Actie
1. Lei naast stookolietank	Asbestmateriaal	Dringend verwijderen
2. Leidingisolatie in kelder	Asbestmateriaal	Verwijderen
4. Bakeliet - elektriciteit	Asbestmateriaal	Zorgvuldig beheren

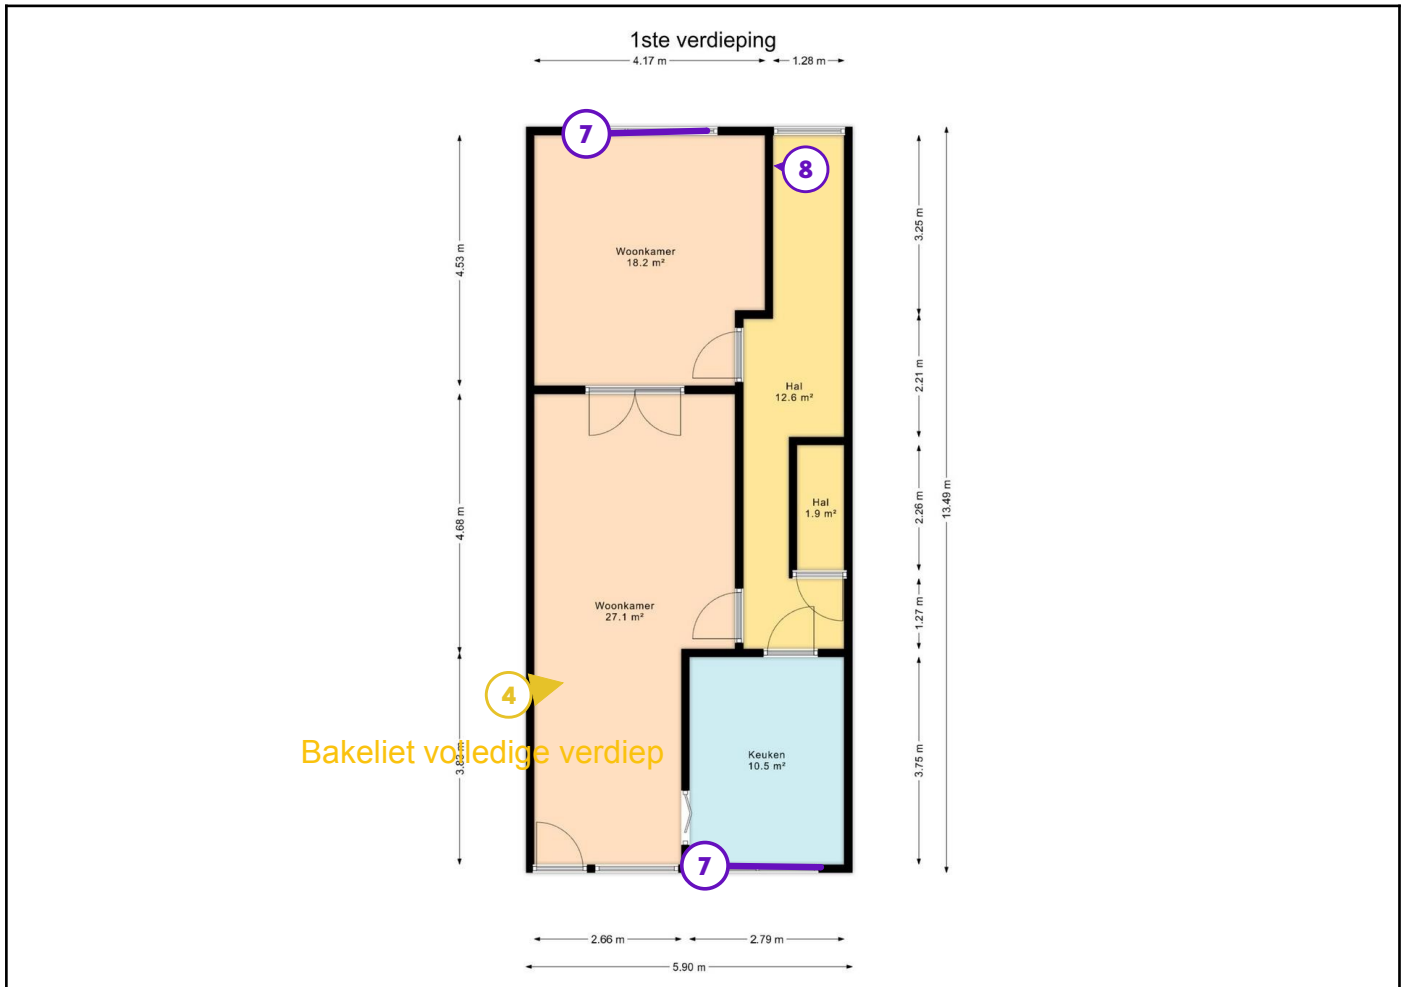
Plan 1.2: Plan 1ste verdieping

Beschrijving	Type	Actie
4. Bakeliet - elektriciteit	Asbestmateriaal	Zorgvuldig beheren
7. Geen verdachte vensterbank	Advies	-
8. Verzekeringskast met oude zekeringen	Advies	-

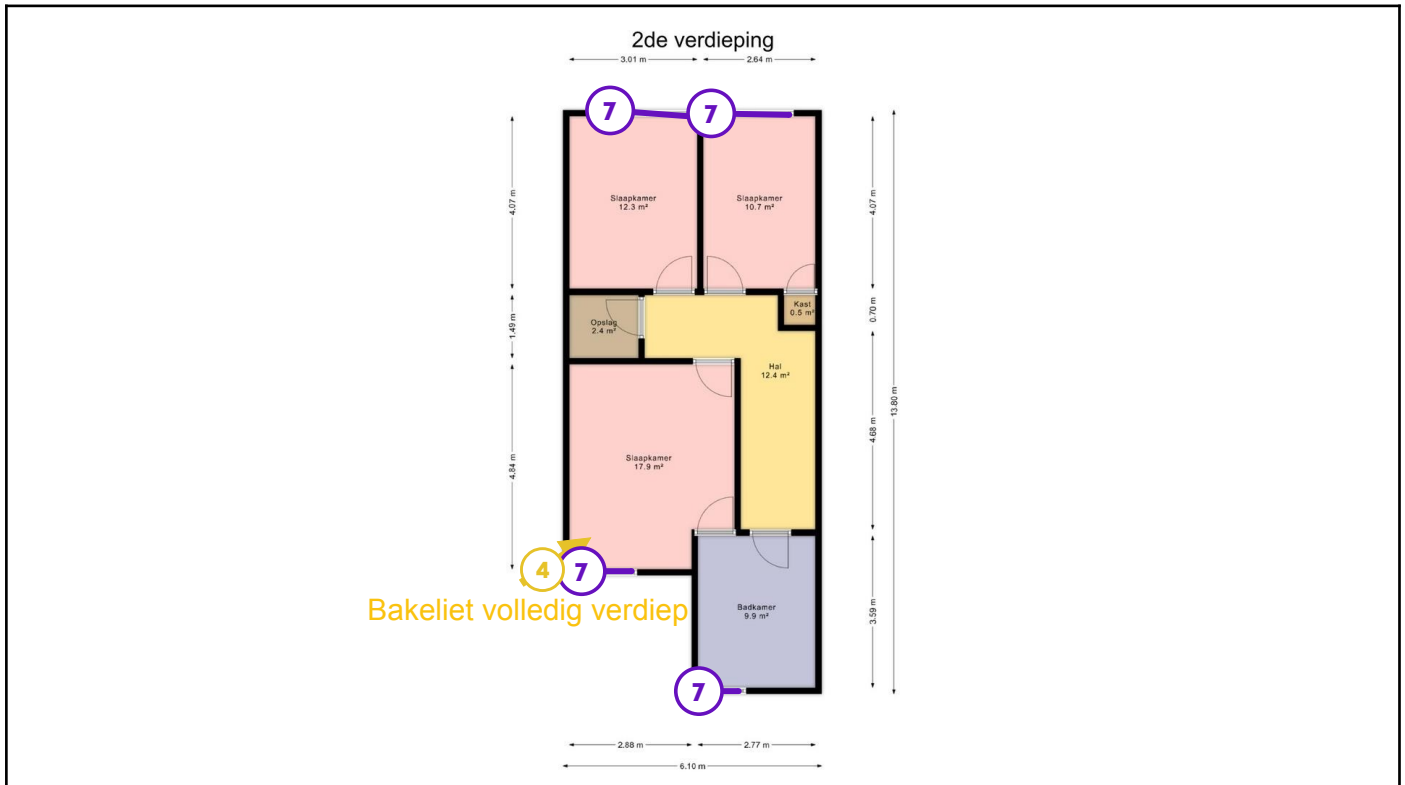
Plan 1.3: Plan 2de verdieping

Beschrijving	Type	Actie
4. Bakeliet - elektriciteit	Asbestmateriaal	Zorgvuldig beheren
7. Geen verdachte vensterbank	Advies	-

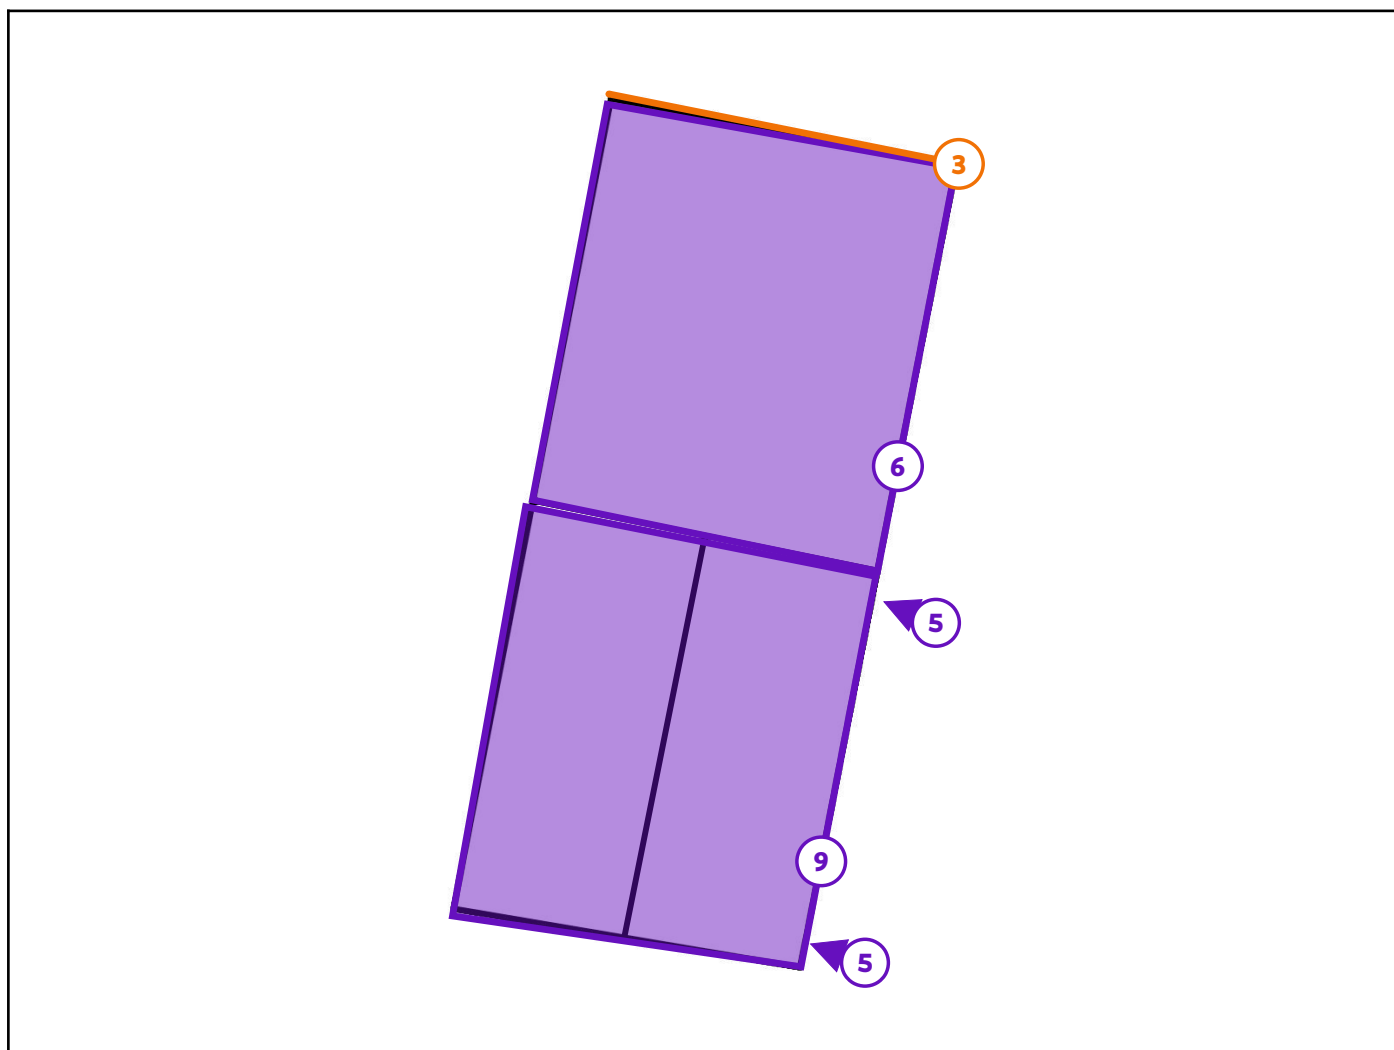
Plan 1.11: Woning plan- dak

Beschrijving	Type	Actie
3. Lei voorgevel dak	Asbestmateriaal	Verwijderen
5. Schoorsteen rookgaskanaal - beoordeling	Beperking	-
6. Nieuw onderdak 2020	Advies	-
9. Vernieuwing platdak 2020	Advies	-
