Asbestinventarisatetest

Wippelgem Eindeken 15, 9940 Evergem

Attestnummer : 20241101-000002.000

Zone 1: Hoofdgebouw

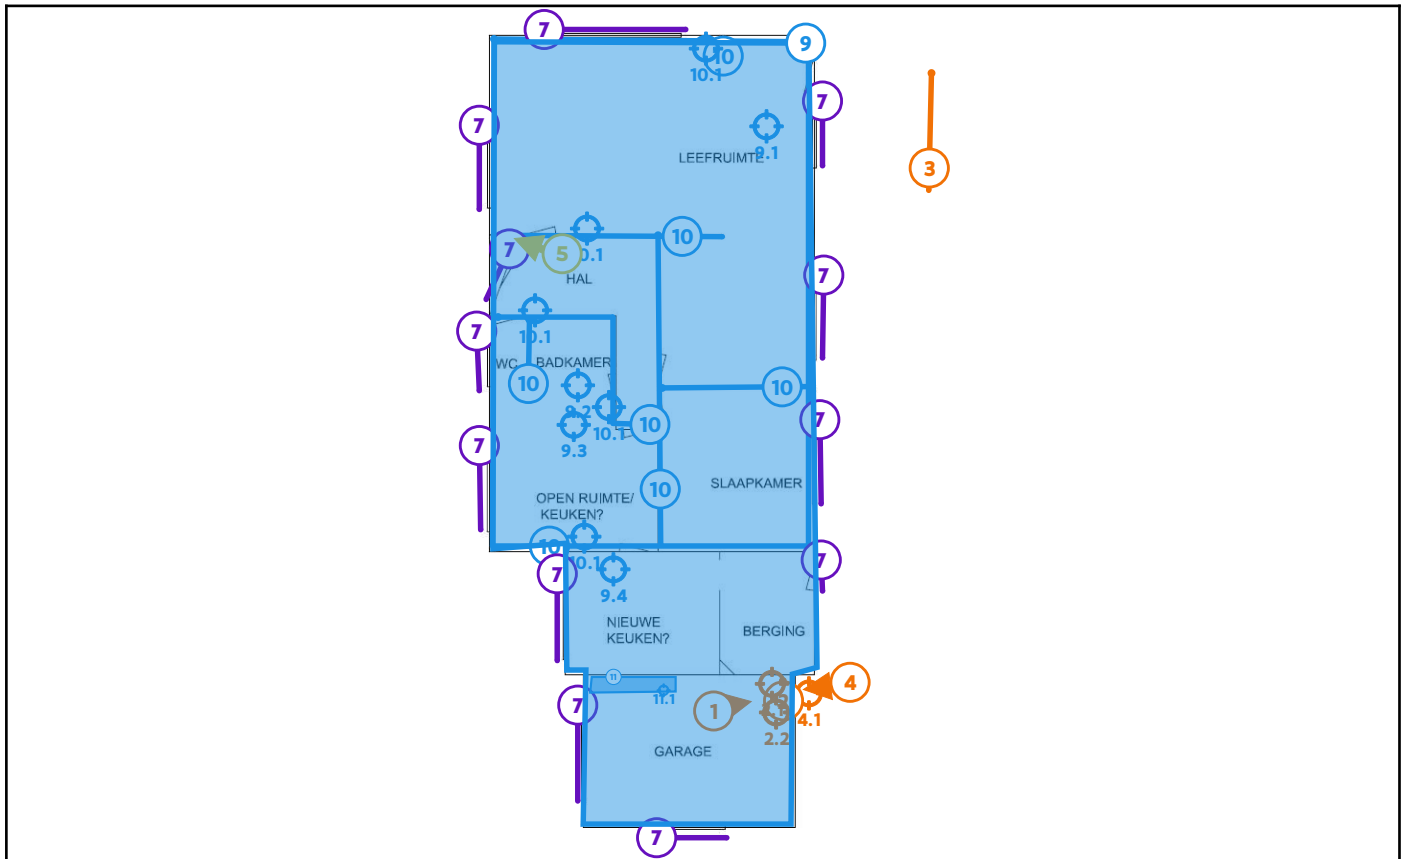
Plan 1.1: Grondplan

Beschrijving	Type	Actie
1. Buderus verwarmingsketel	Asbestmateriaal	Verwijderen
2. Leidingisolatie	Asbestmateriaal	Verwijderen
2.1 Code: 15.04	Mengmonster	-
2.2 Code: 15.05	Mengmonster	-
3. Dekstenen omheining	Asbestmateriaal	Verwijderen
4. Schouwdeksel	Asbestmateriaal	Verwijderen
4.1 Code: 15.02	Puntmonster	-
5. Bakelieten toepassingen	Asbestmateriaal	Zorgvuldig beheren
7. Mastiek vensters	Advies	-

9. Tegelvloeren	Geen asbest	-
9.1 Code: 15.07	Puntmonster	-
9.2 Code: 15.08	Puntmonster	-
9.3 Code: 15.09	Puntmonster	-
9.4 Code: 15.10	Puntmonster	-
10. Pleister wanden	Geen asbest	-
10.1 Code: 15.01	Mengmonster	-
11. Bitumencoating en bitumenopleg van een mazouttank	Geen asbest	-
11.1 Code: 15.06	Puntmonster	-

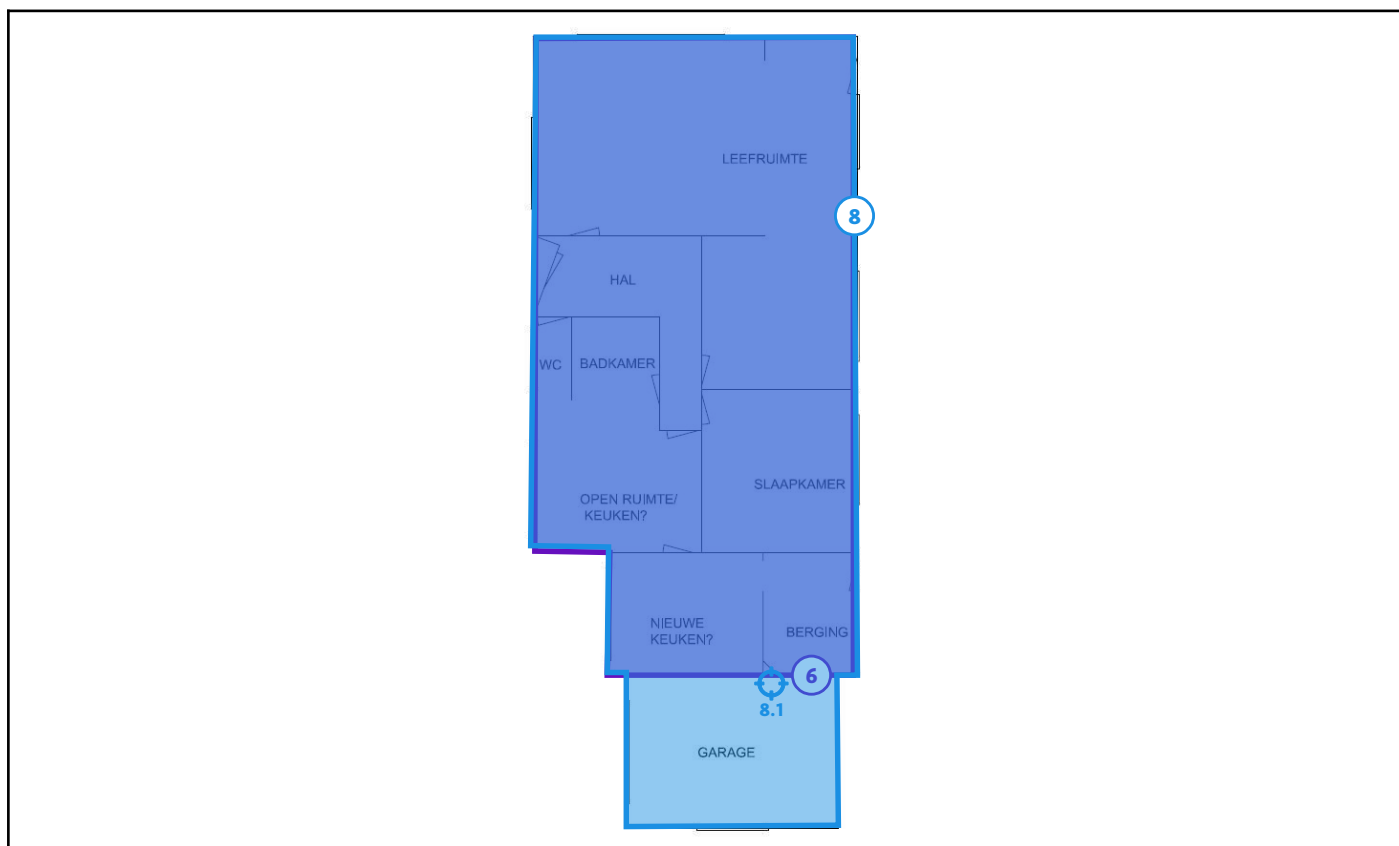
Plan 1.2: Dakenplan

Beschrijving	Type	Actie
6. Pleisterwerk plafond	Advies	-
8. Roofing plat dak	Geen asbest	-
8.1 Code: 153.03	Puntmonster	-
