Asbestinventarisatetest

Professor Dewulfstraat 51, 8970 Poperinge

Attestnummer : 20260305-000092.000

Niet-asbestveilig

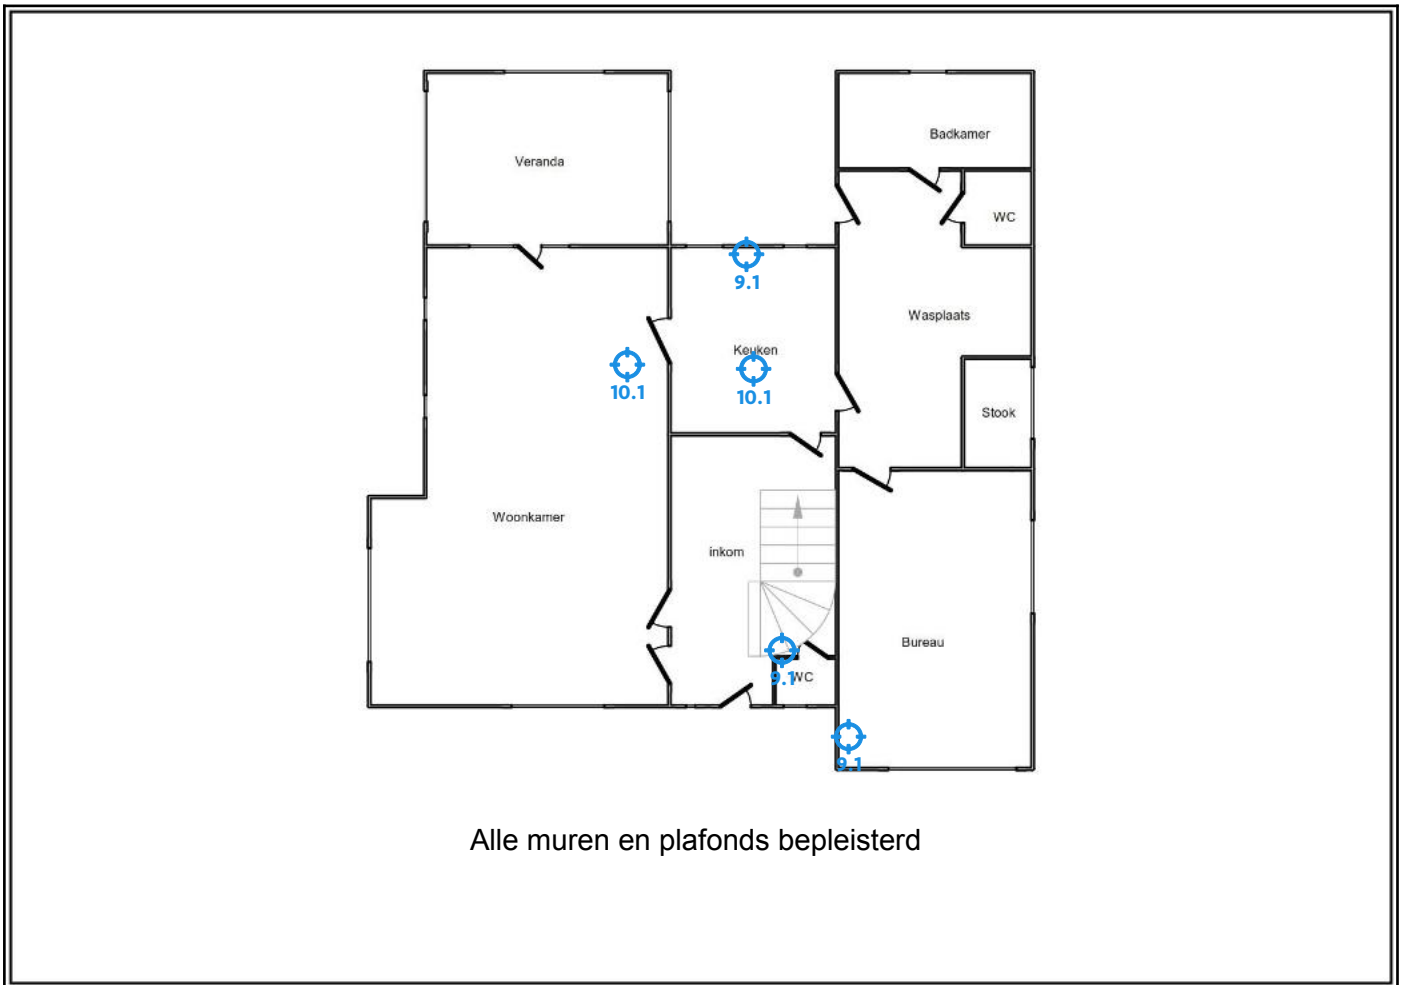
Plan 1.1: Gelijkvloers

Beschrijving	Type	Actie
9. Pleister mengstaal muren	Geen asbest	-
9.1 Code: ZW-2026-5479-A1	Mengmonster	-
10. Pleister mengstaal plafond	Geen asbest	-
10.1 Code: ZW-2026-5479-A2	Mengmonster	-

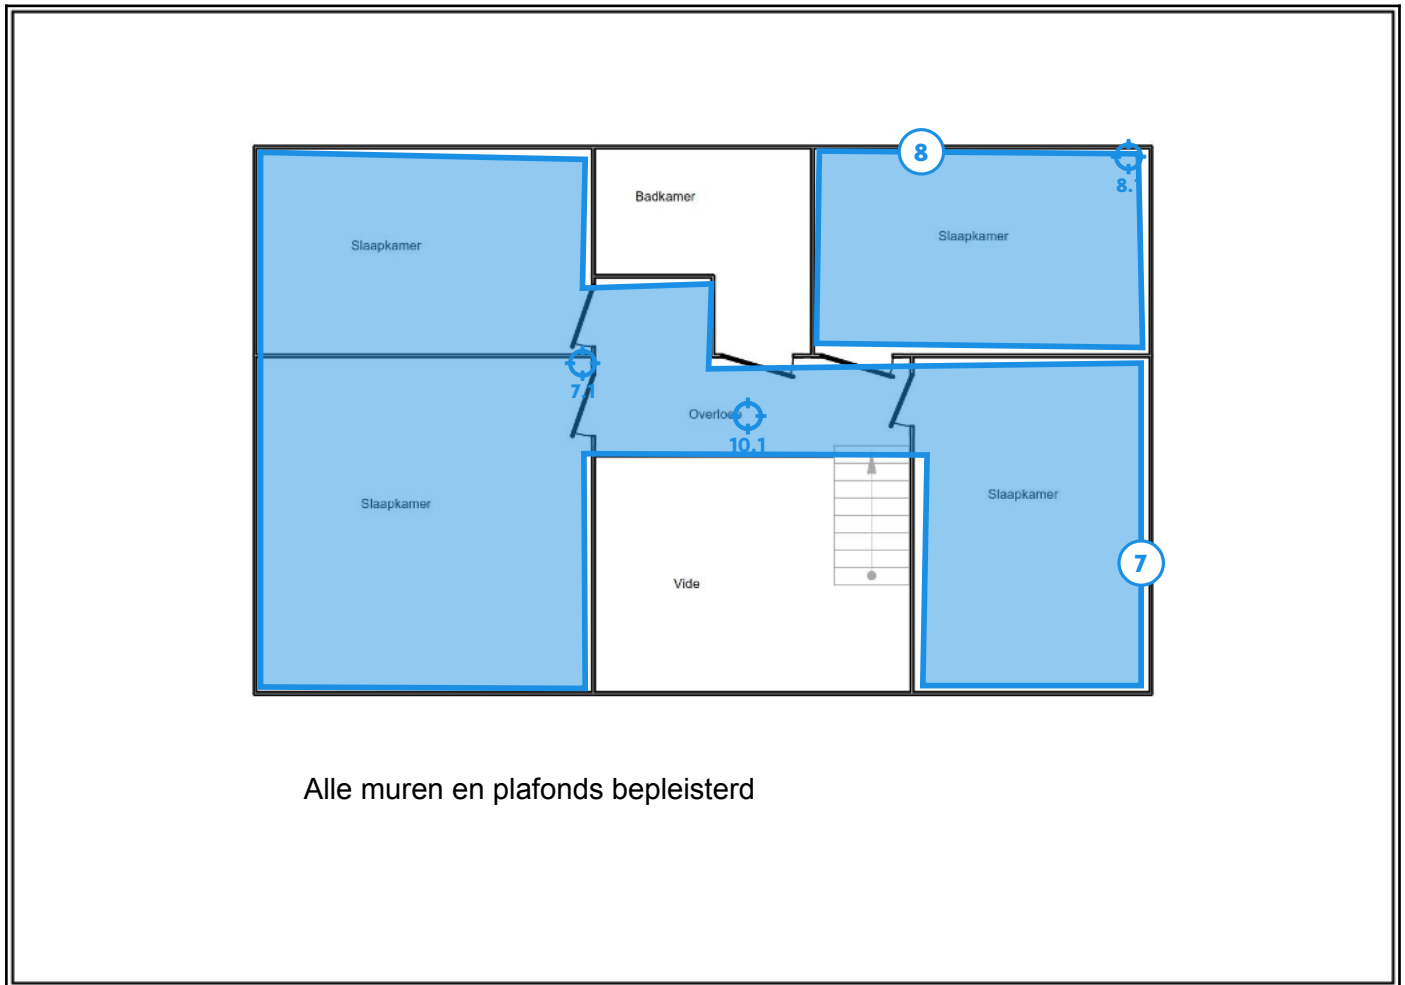
Plan 1.2: 1e verdiep

Beschrijving	Type	Actie
7. Vinyl bruin	Geen asbest	-
7.1 Code: ZW-2026-5479-A3	Puntmonster	-
8. Vinyl blauw	Geen asbest	-
8.1 Code: ZW-2026-5479-A4	Puntmonster	-
10. Pleister mengstaal plafond	Geen asbest	-
10.1 Code: ZW-2026-5479-A2	Mengmonster	-

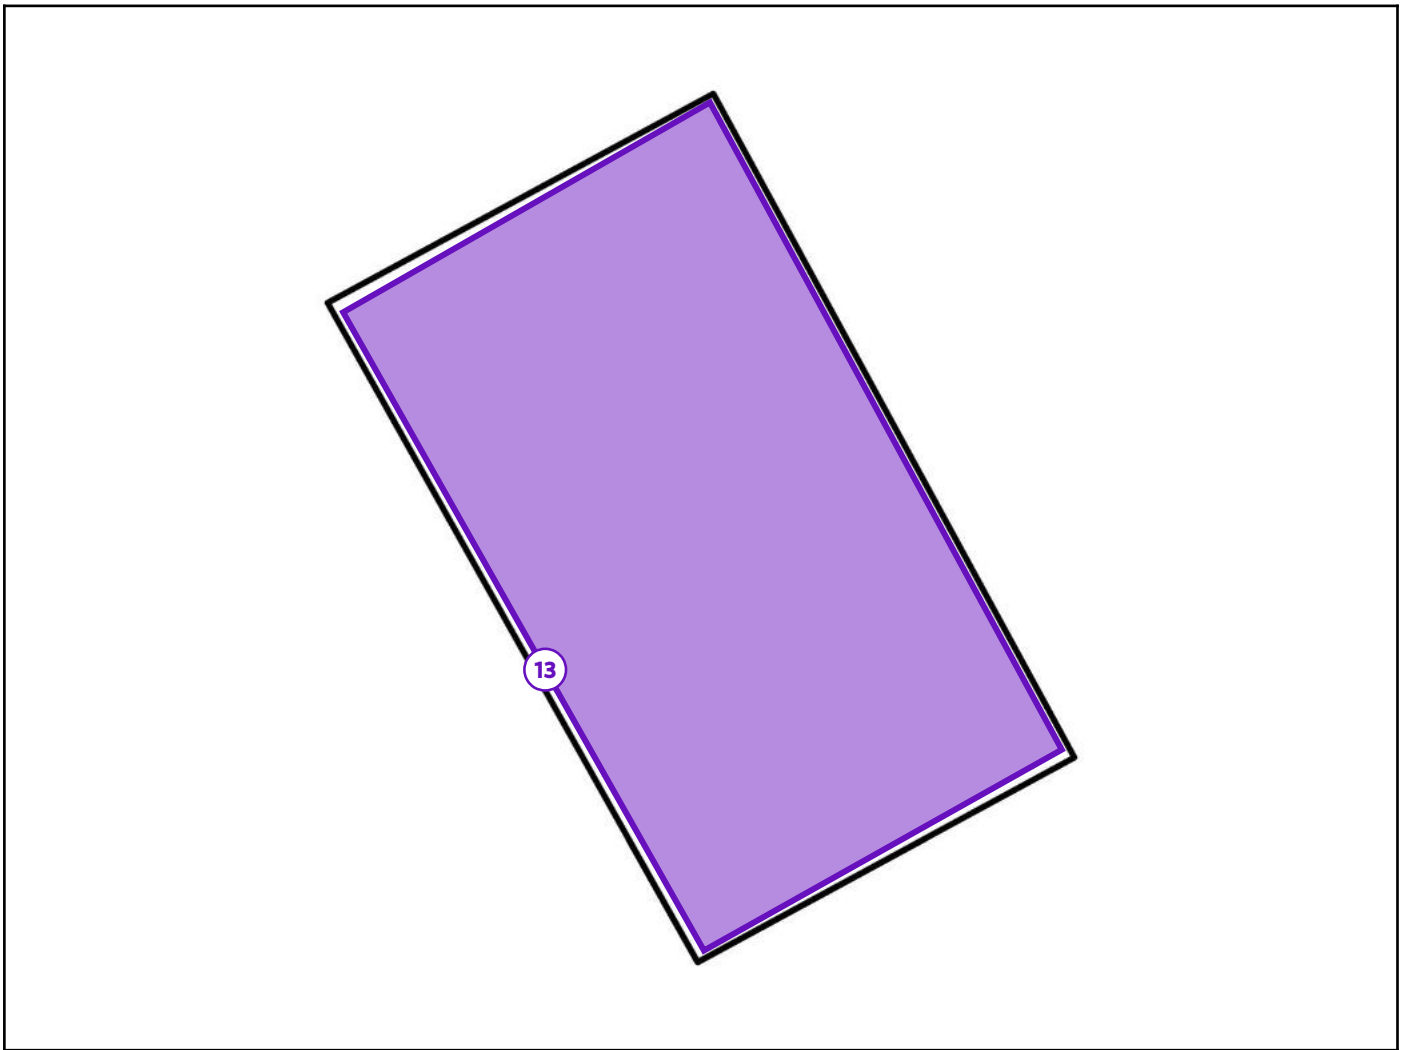
Plan 2.2: Tuinberging dak

Beschrijving	Type	Actie
13. Dak in keramische dakpannen	Overige ruimte of materiaal	-

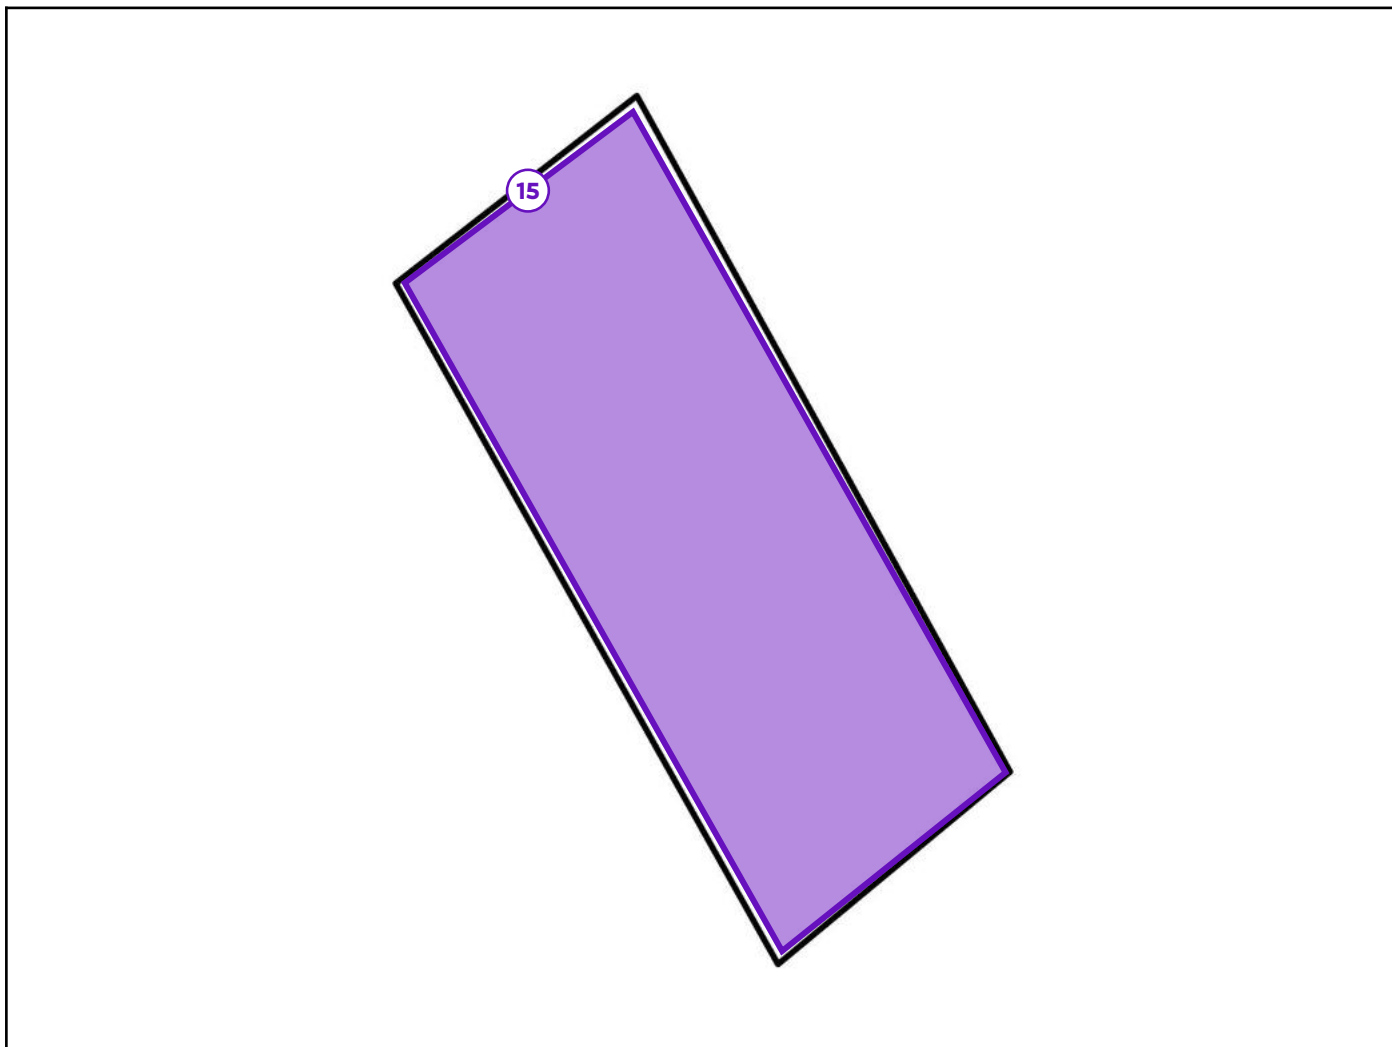
Plan 3.1: Garage

Beschrijving	Type	Actie
15. Geen pleister aan muren en plafonds	Overige ruimte of materiaal	-

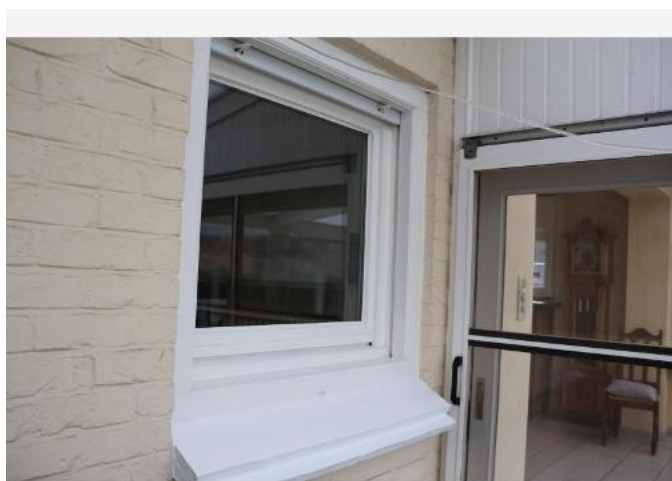
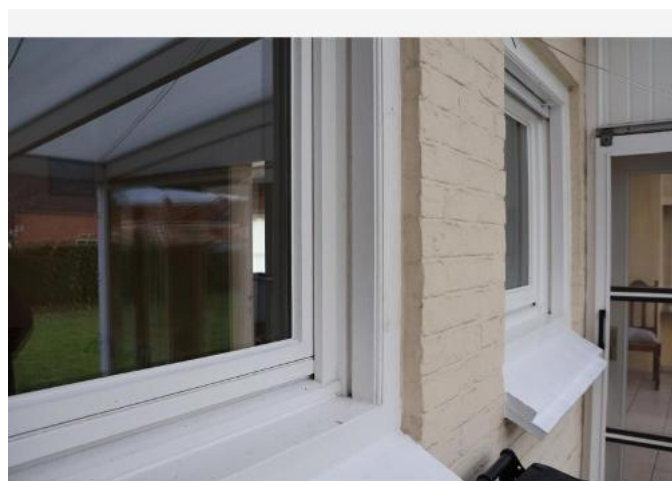
Beschrijving	Notitie	Terug te vinden op plannen
Fiche 11: Afdichtingsmateriaal (mastiek, kit, ...) niet asbestverdacht	Geen asbestverdacht afdichtingsmateriaal aangetroffen aan ramen en deuren van woning.	-
Fiche 12: Geen asbestverdachte stookketel aangetroffen	Geen asbestverdachte stookketel met bijhorende dichtingen, isolerend materiaal, ... aangetroffen. Deze fiche behoort tot één van de acht verplichte materiaalbeschrijvingen die moeten worden opgenomen bij het opmaken van een asbestattest.	-
Fiche 13: Dak in keramische dakpannen	Dak in keramische dakpannen	Plan 2.2: Tuinberging dak
Fiche 14: Geen asbestverdacht rookgaskanaal aangetroffen	Er werd geen asbestverdacht rookgaskanaal aangetroffen. Deze fiche behoort tot één van de acht verplichte materiaalbeschrijvingen die moeten worden opgenomen bij het opmaken van een asbestattest.	-

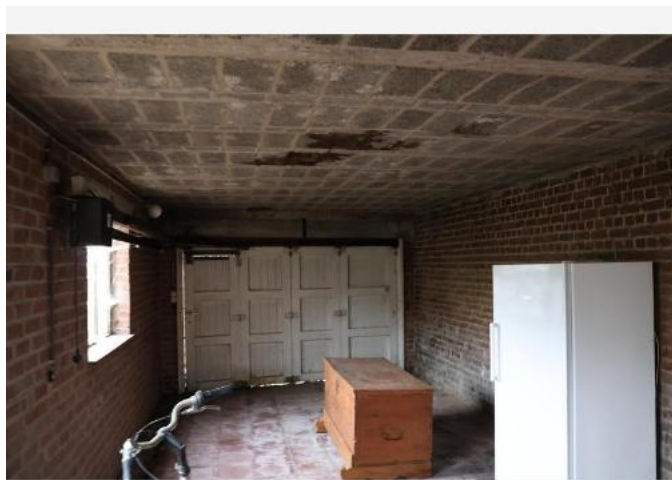
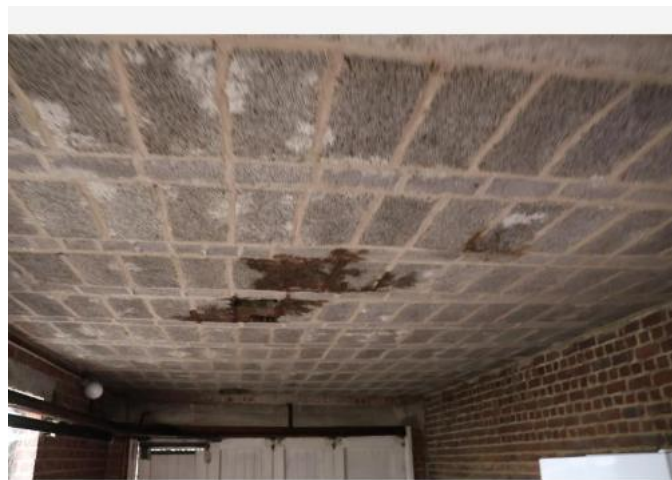
Beschrijving	Notitie	Terug te vinden op plannen
Fiche 15: Geen pleister aan muren en plafonds	-	Plan 3.1: Garage
Fiche 16: Geen leidingisolatie aangetroffen	Er werd geen leidingisolatie aangetroffen in woning en tuinberging. Deze fiche behoort tot één van de acht verplichte materiaalbeschrijvingen die moeten worden opgenomen bij het opmaken van een asbestattest.	-
Fiche 17: Geen liftinfrastructuur aangetroffen	Geen lift in de woning en tuinberging. Deze fiche behoort tot één van de acht verplichte materiaalbeschrijvingen die moeten worden opgenomen bij het opmaken van een asbestattest.	-
