# Asbestinventarisatetest

Mimosastraat 150, 9000 Gent

Attestnummer : 20240513-000214.000

**Niet-asbestveilig**

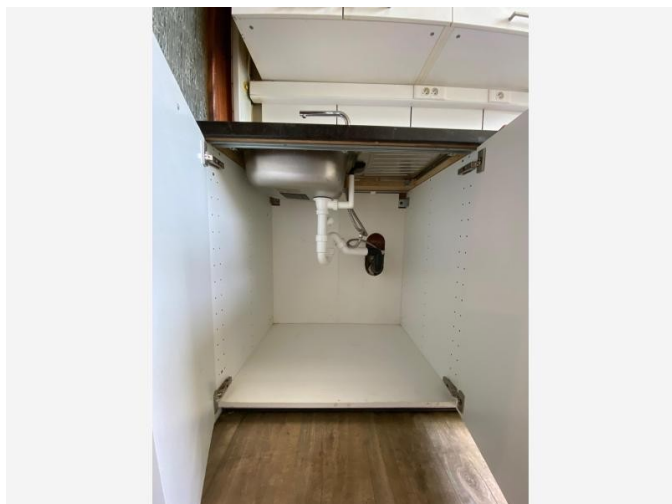
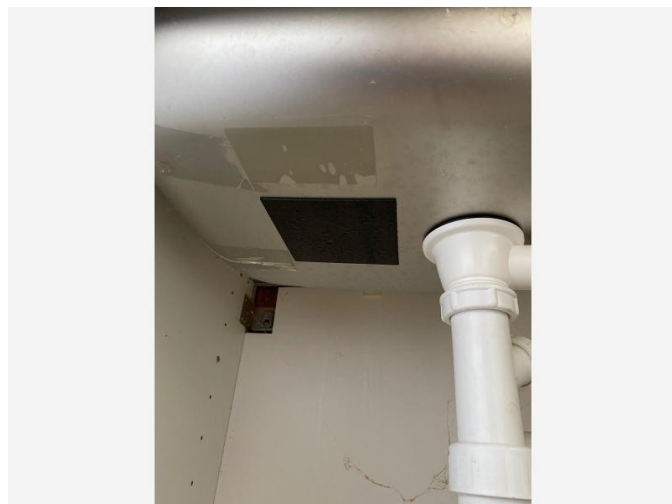
Overzichtsfoto

| <b>Opmerking</b> | De hoeveelheid materiaal is een inschatting. |
