**Concerne : STR109 - Rue de Gembloux 397, 5002 Saint Servais**

Suite à votre demande, vous trouverez ci-dessous l'analyse concernant les fissures repérées sur votre habitation. Celle-ci complète et résume les éléments évoqués oralement lors de la visite du 30/03/2026.

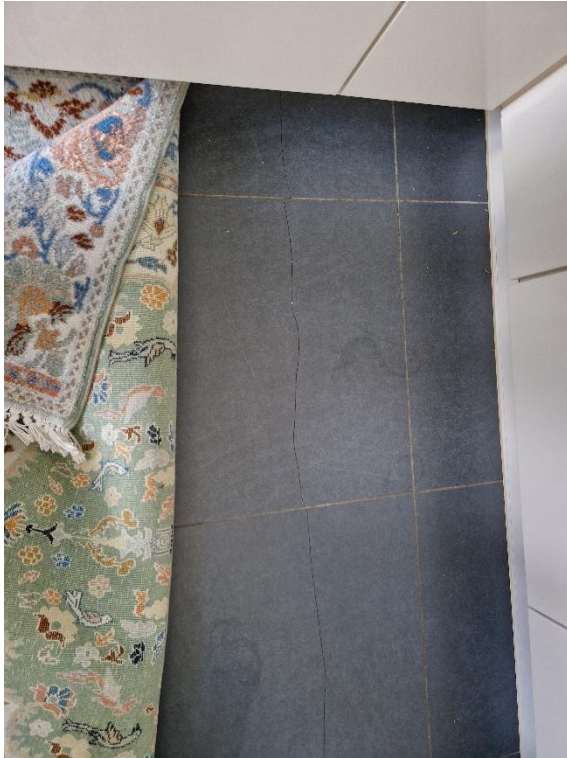
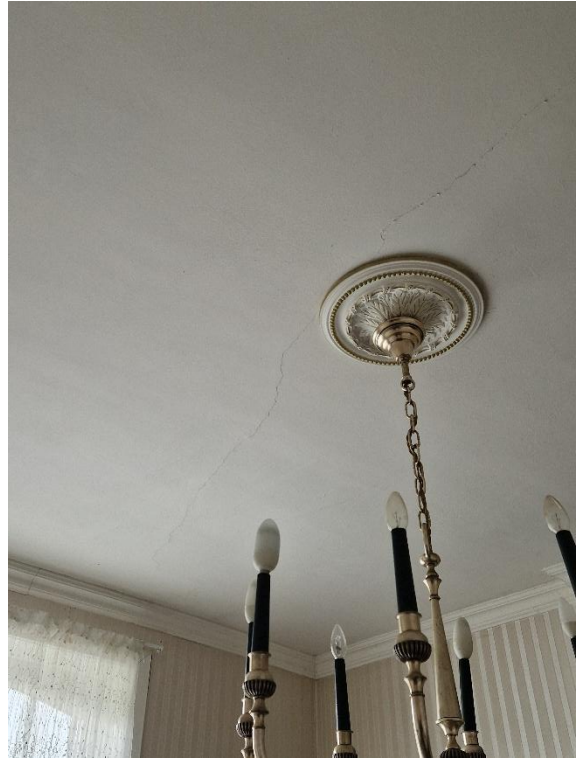
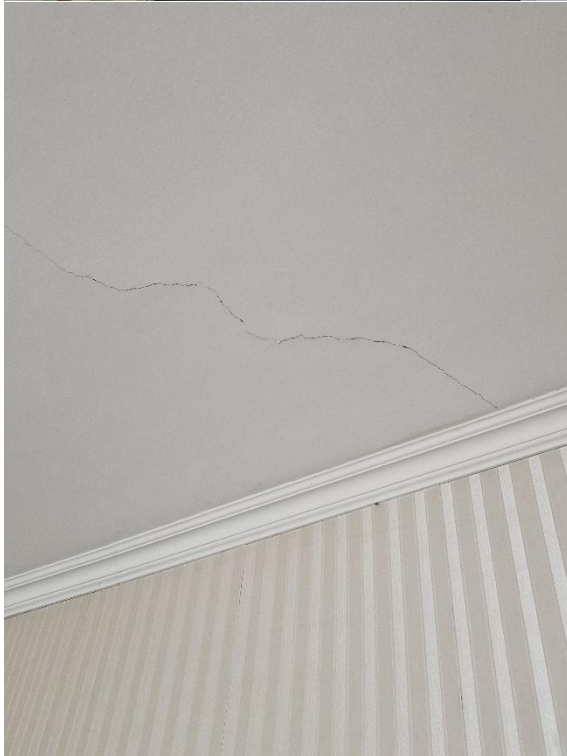
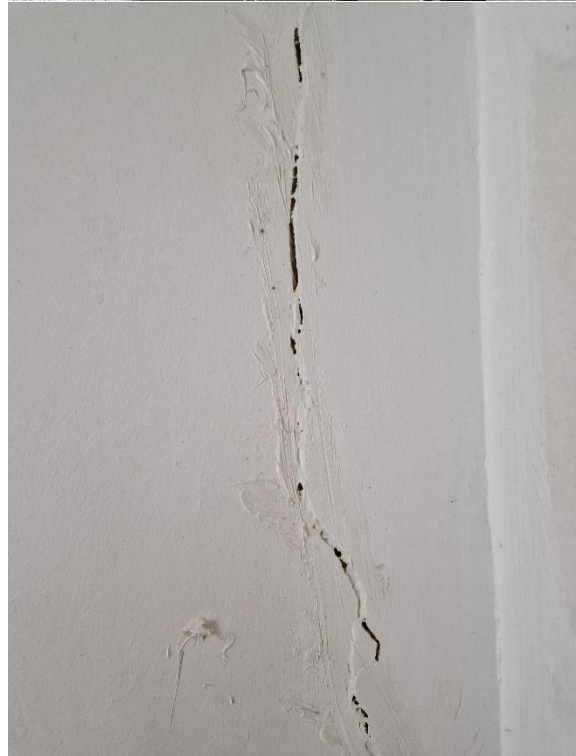
A l'intérieur, plusieurs pièces présentent des fissures au plafond ou dans les murs (voir reportage annexé).

Ces fissures sont anciennes, ont déjà été pour la plupart réparées plusieurs fois, et ne représentent pas un danger structurel.

Notamment, plusieurs d'entre elles coïncident avec des extensions réalisées postérieurement à la construction initiale, ce qui est traditionnellement source de mouvements différenciés, impliquant une fissuration de l'interface.

Celle-ci présente de nombreuses fissures dans les murs, et le plancher de la cuisine, qui passe au-dessus de cette annexe, est également fissuré. Le plancher est maintenu par des étauçons.

Plusieurs taches d'humidités sont visibles, notamment dans la cage d'escalier au rez-de-chaussée. Il convient de vérifier que celles-ci ne proviennent pas de descentes d'eau bouchées, car la position coïncide à plusieurs endroits avec celles-ci.

Il convient à court terme de prévoir un remplacement du plancher (par exemple par des poutres et claveaux) ce qui permettra également de soutenir le mur côté escalier extérieur qui présente de nombreuses fissures.

Concernant les taches d'humidité, une vérification et nettoyage des descentes d'eau est nécessaire.
