**Ville de Namur – Accord cadre CSC V1393 – 2024-01**

Expertise d'un mur de soutènement privé – travaux de sécurisation

Situation : 397, rue de Gembloux à St-Servais

Date de l'analyse : 15 février 2024

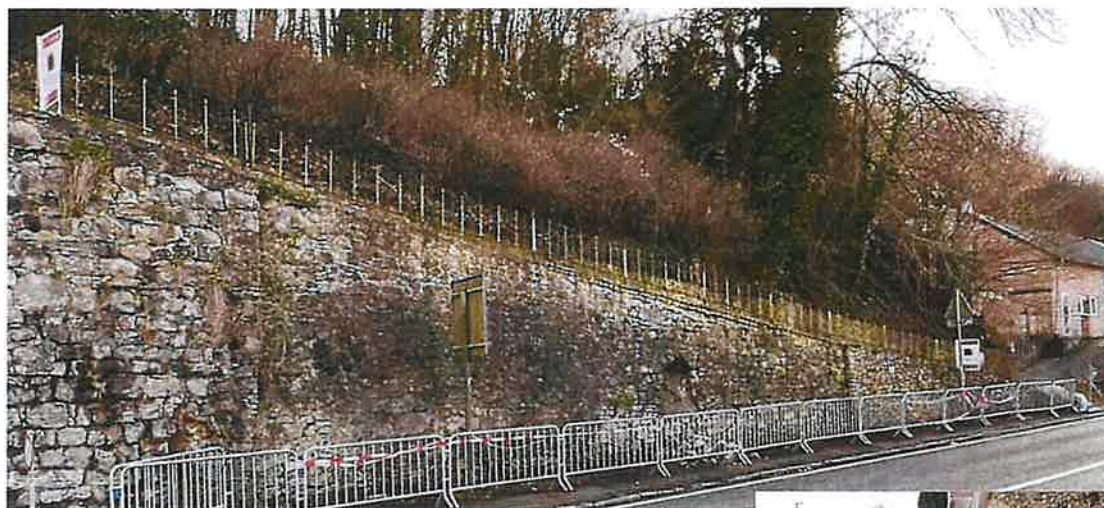
Le mur de soutènement borde la voirie et un trottoir public, il est utilisé pour créer le chemin d'accès à une habitation.

Ce mur de soutènement d'une longueur de  $\pm 30,00\text{m}$  est réalisé en moellons de grès sur une hauteur de 50cm au pied de la rampe d'accès jusqu'à une hauteur de  $\pm 6,00\text{m}$  au point haut.

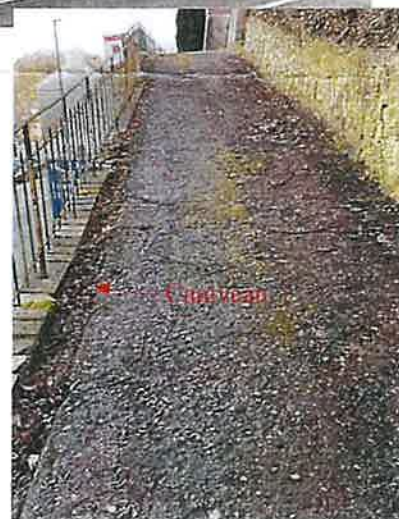
On constate que le parement en moellons de la rampe d'accès s'est effondré sur une surface de  $\pm 1,5$  m<sup>2</sup>.

La maçonnerie en moellons présente est très vétuste avec des joints ouverts, la présence de végétations dans les joints et une forte présence d'humidité.

On remarque également à plusieurs endroits que les joints ont été lavés et donc un manque de cohésion de la maçonnerie.

Le mur présente un hors plomb à certains endroits avec une panse de vache plus ou moins importante.
