# Asbestinventarisatetest

Battelsesteenweg 381, 2800 Mechelen

Attestnummer : 20240730-000072.000

**Niet-asbestveilig**

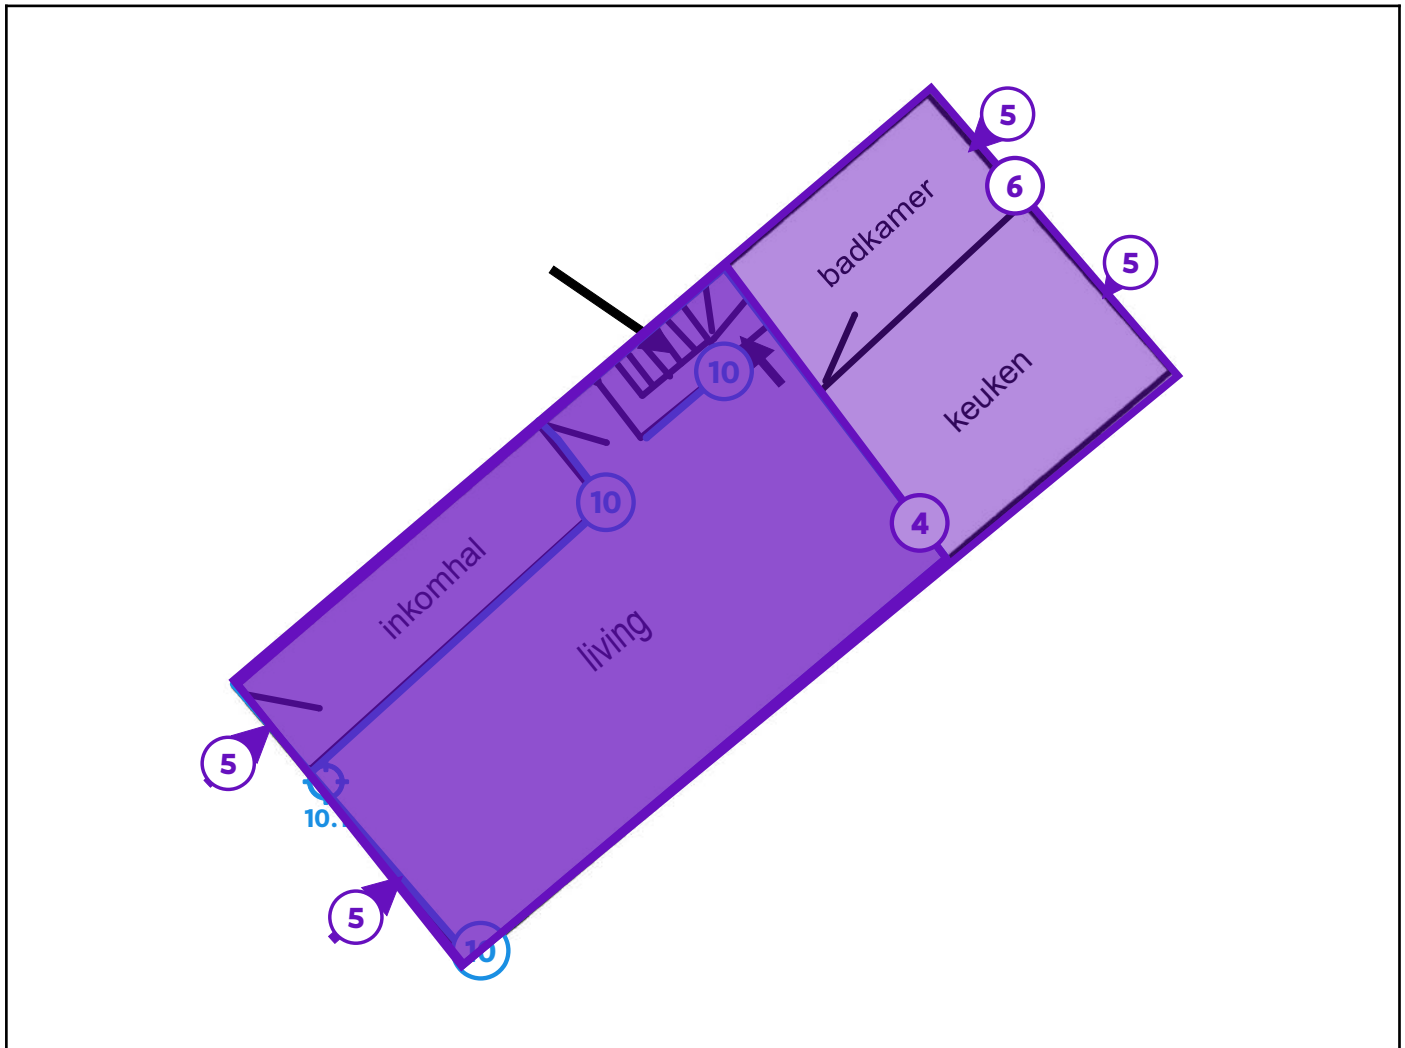
## Plan 1.2: Hoofdgebouw plan gvl

Beschrijving	Type	Actie
4. Houten plafonds doorheen de woning	Advies	-
5. Houten ramen met zachte kit .	Advies	-
6. Stenen vloeren op het gelijkvloers	Advies	-
10. Mengstaal bepleistering muren in gebouw	Geen asbest	-
10.1 Code: MM02	Mengmonster	-

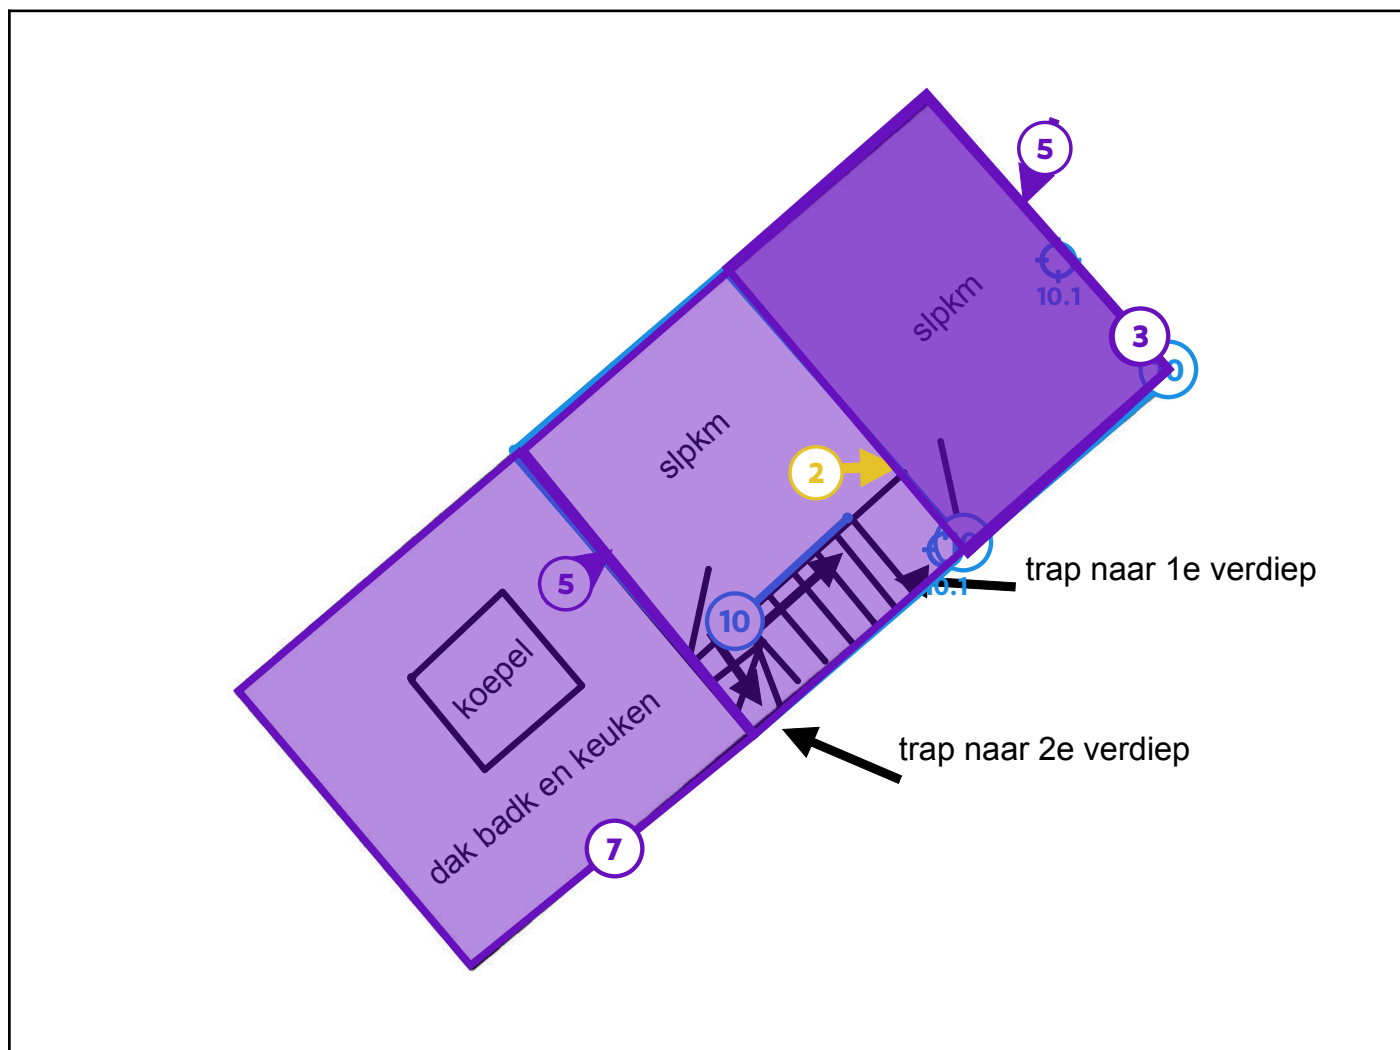
## Plan 1.3: Hoofdgebouw plan 1e verdiep

Beschrijving	Type	Actie
2. 1 Bakeliet schakelaar op de 2e verdieping .	Asbestmateriaal	Zorgvuldig beheren
3. Vasttapijt op 1e en 2e verdieping .	Advies	-
4. Houten plafonds doorheen de woning	Advies	-
5. Houten ramen met zachte kit .	Advies	-
7. Plat dak van de keuken en de badkamer .	Advies	-
10. Mengstaal bepleistering muren in gebouw	Geen asbest	-
10.1 Code: MM02	Mengmonster	-

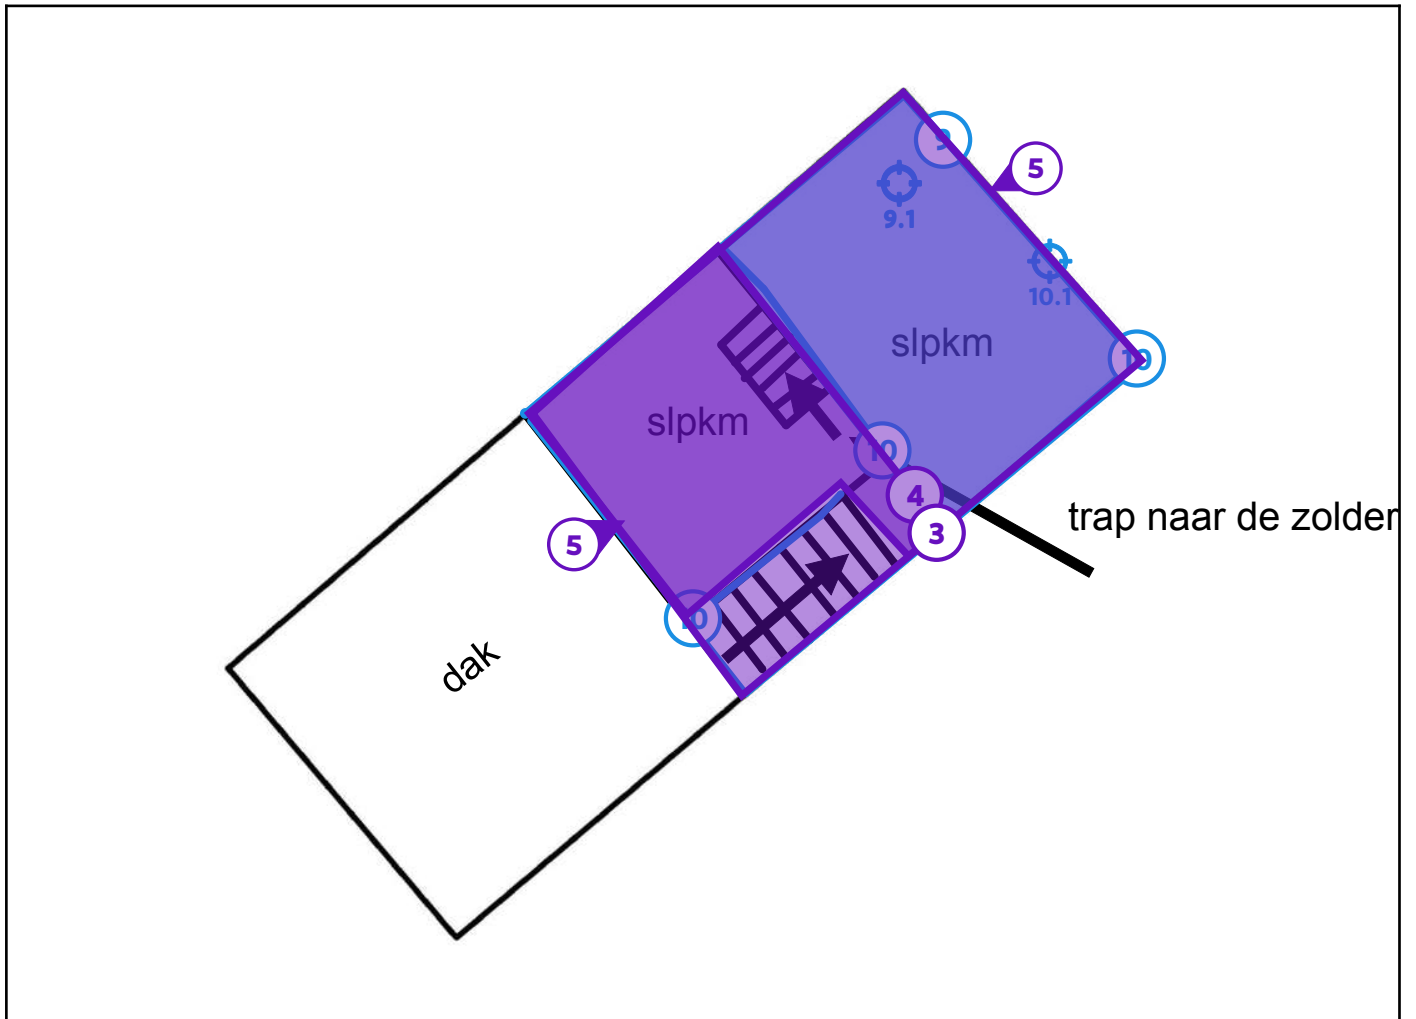
## Plan 1.4: Hoofdgebouw plan 2e verdiep

Beschrijving	Type	Actie
3. Vasttapijt op 1e en 2e verdieping .	Advies	-
4. Houten plafonds doorheen de woning	Advies	-
5. Houten ramen met zachte kit .	Advies	-
9. Mengstaal bepleistering plafond 1e verdiep	Geen asbest	-
9.1 Code: MM01	Mengmonster	-
10. Mengstaal bepleistering muren in gebouw	Geen asbest	-
10.1 Code: MM02	Mengmonster	-

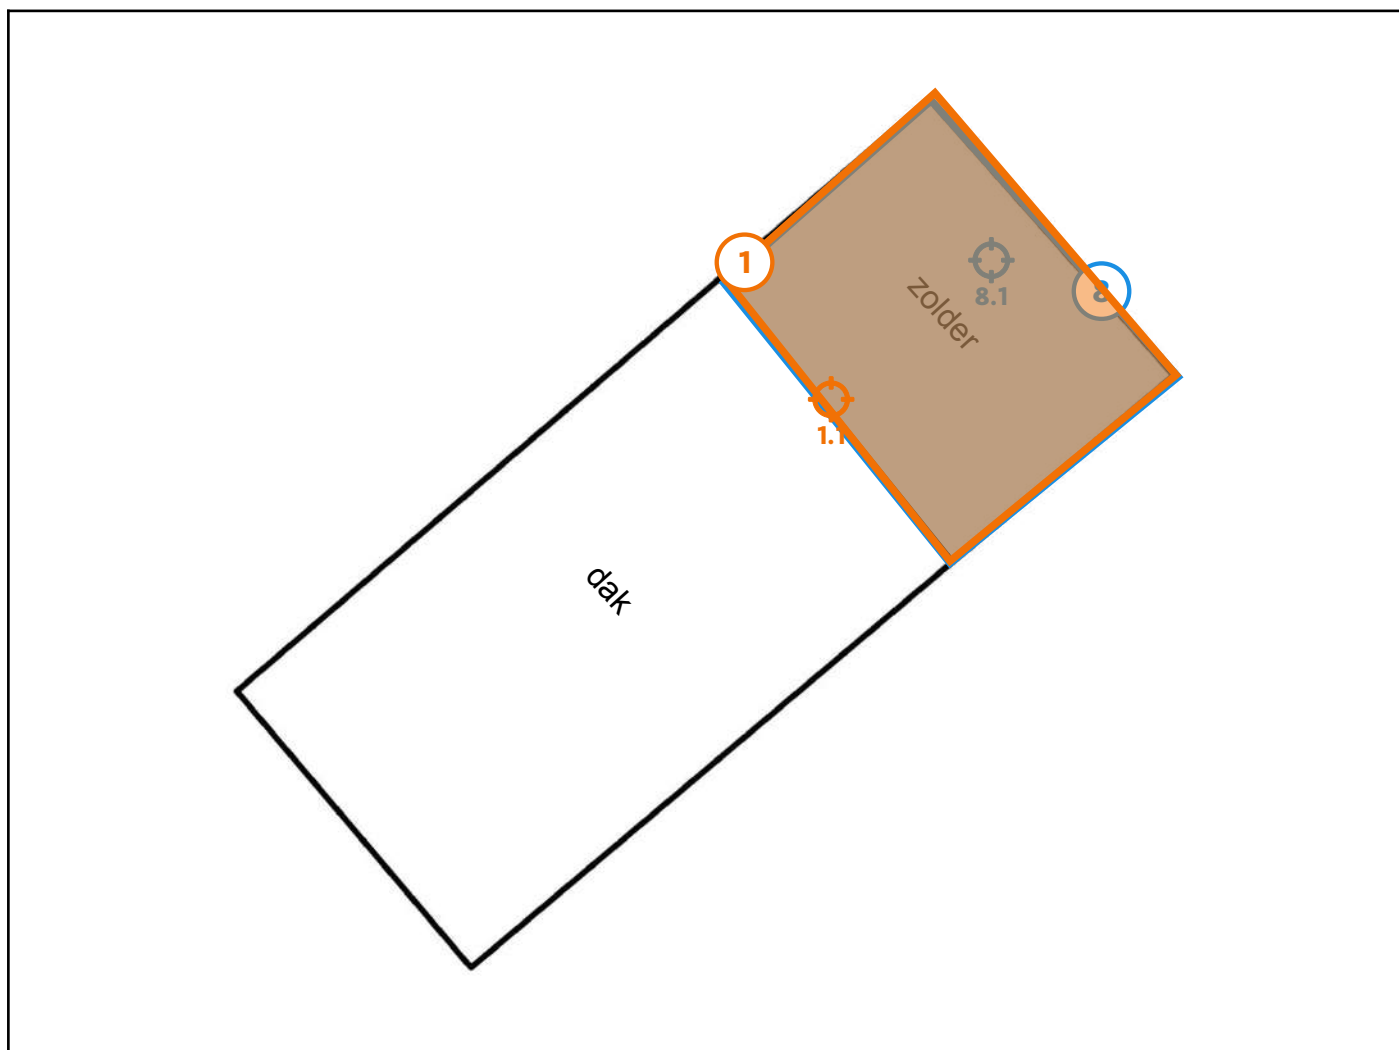
## Plan 1.5: Hoofdgebouw plan zolder

Beschrijving	Type	Actie
1. Puntstaal dakleien	Asbestmateriaal	<a href="#">Verwijderen</a>
1.1 Code: MM04	Puntmonster	-
8. Dakisolatie binnen	Geen asbest	-
8.1 Code: MM03	Puntmonster	-
