Asbestinventarisatetest

Langstraat 68, 2260 Westerlo

Attestnummer : 20231127-000203.000

Uitgegeven op : 27.11.2023

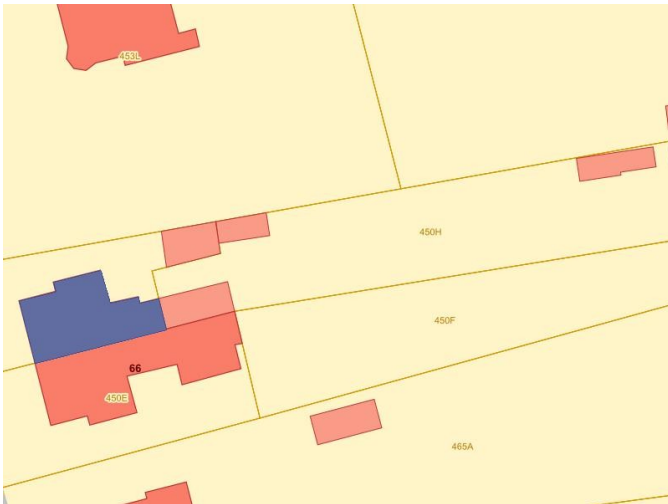
Zone 1: Hoofdgebouw

- 6 Asbestmaterialen**
- 0 Beperkingen
- 0 Uitsluitingen
- 0 Roerende goederen
- 0 Puin, steenslag, (water)bodem
- 0 Adviezen
- 3 Geen asbest**

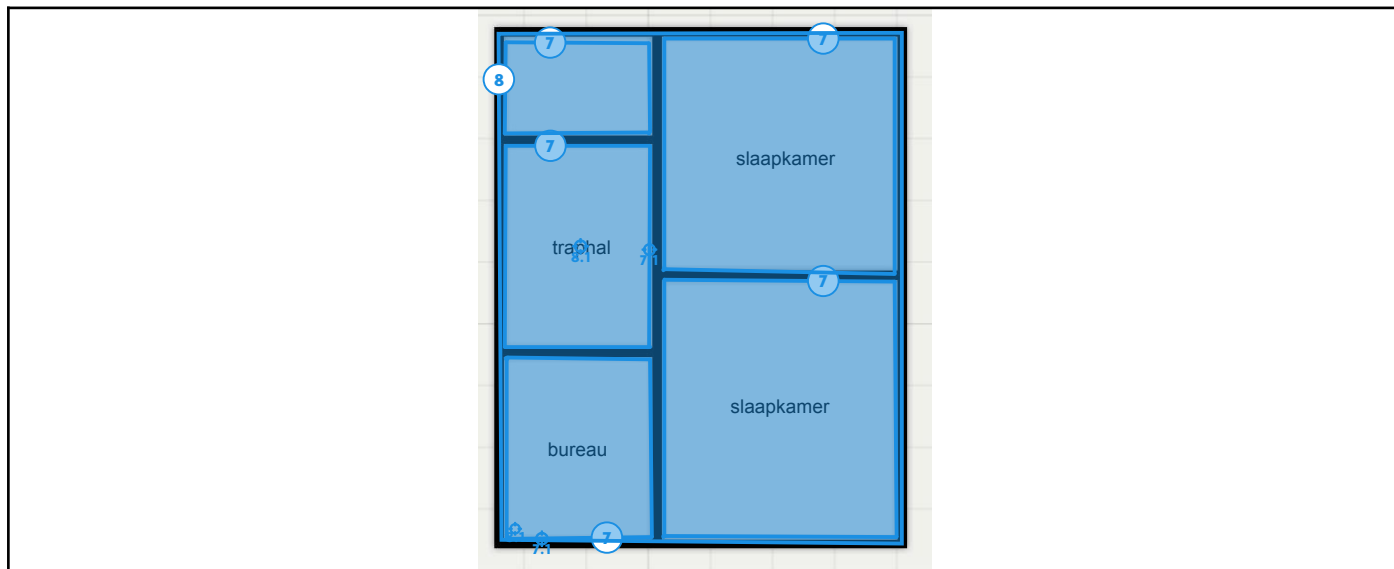
Plan 1.3: Eerste verdieping

Beschrijving	Type	Actie
7. Pleisterwerk muren	Geen asbest	-
7.1 Code: 01	Mengmonster	-
8. Pleisterwerk plafond	Geen asbest	-
8.1 Code: 02	Mengmonster	-

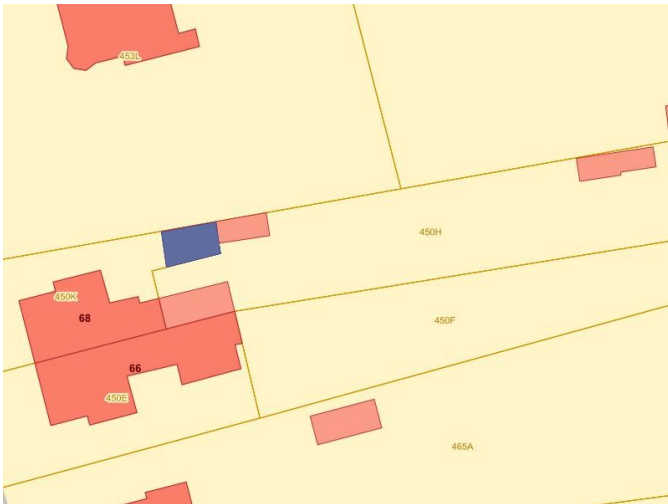
Zone 3: Garage

1 **Asbestmateriaal**

Beschrijving	Type	Actie
5. Roofing dakbedekking	Asbestmateriaal	Zorgvuldig beheren

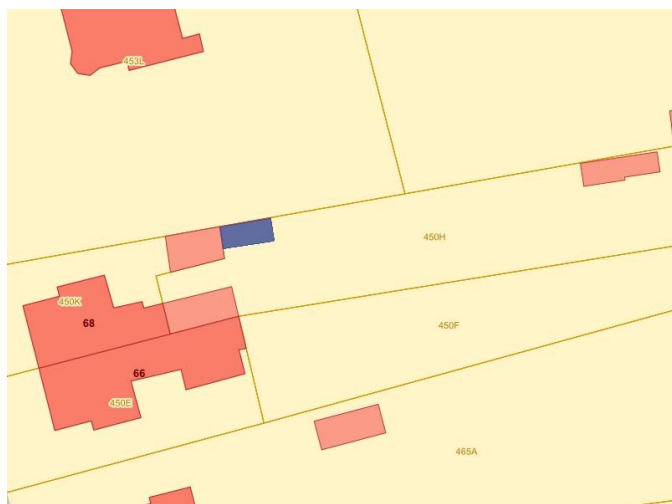
Zone 4: Bijgebouw

1 **Asbestmateriaal**

Beschrijving	Type	Actie
4. Golfplaten dakbedekking	Asbestmateriaal	Verwijderen
