Asbestinventarisatetest

Zoerledorp 73A, 2260 Westerlo

Attestnummer : 20240725-000226.000

Uitgegeven op : 25.07.2024

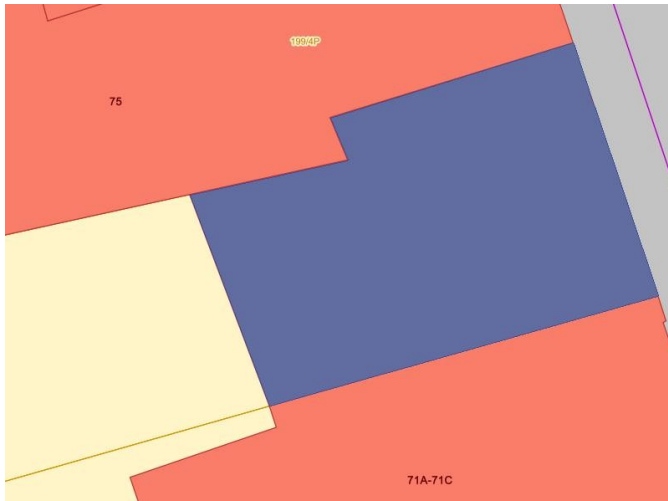
Zone 1: Hoofdgebouw

- 1 Asbestmateriaal**
- 1 Beperking**
- 0 Uitsluiting
- 0 Roerend goed
- 0 Puin, steenslag, (water)bodem
- 0 Advies
- 4 Geen asbest**

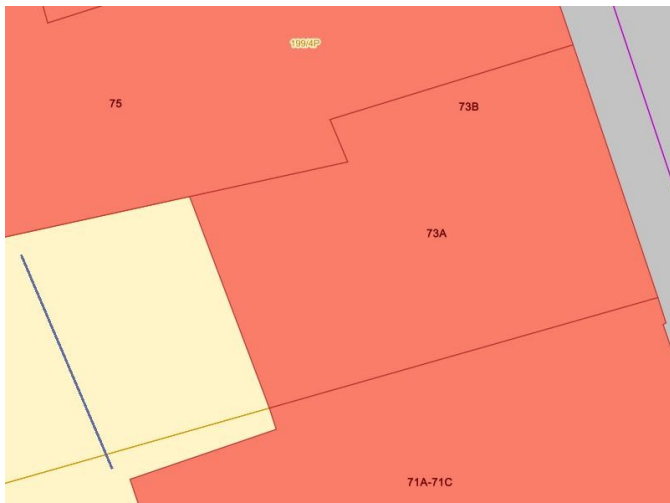
Zone 2: Tuinomheining

- 0 Asbestmaterialen
- 0 Beperkingen
- 0 Uitsluitingen
- 0 Roerende goederen
- 0 Puin, steenslag, (water)bodem
- 0 Adviezen
- 0 Geen asbest
