Asbestinventarisatetest

Vijverstraat 4, 2260 Westerlo

Attestnummer : 20231016-000204.000

Niet-asbestveilig

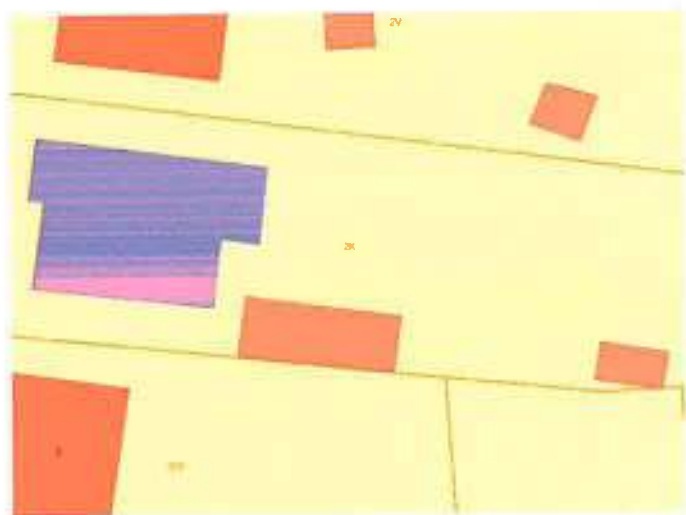
Zone 1: woning

2 **Asbestmaterialen**

1 **Adviezen**

2 **Geen asbest**

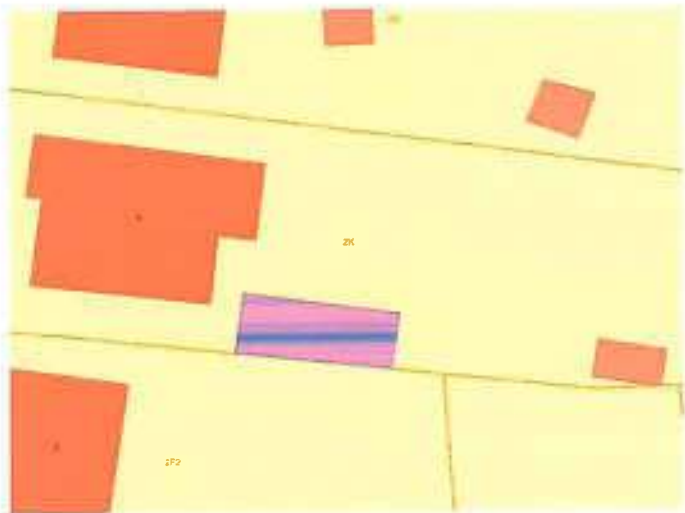
Zone 2: garage

3 Asbestmaterialen

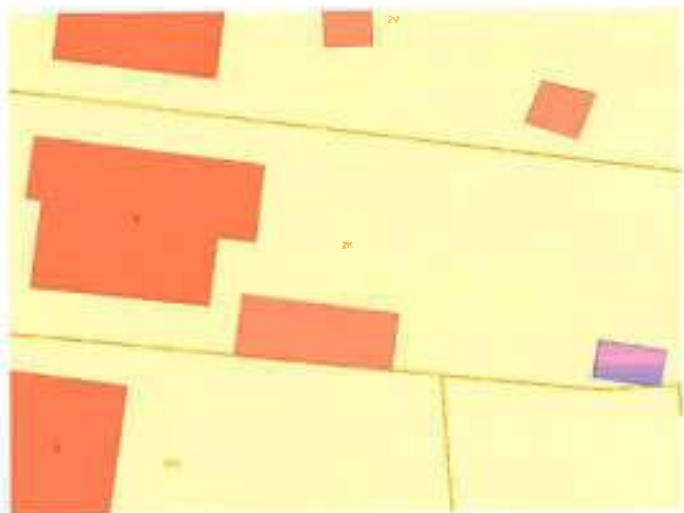
Zone 3: opslag plaats tuin

- 0 Asbestmaterialen
- 0 Beperkingen
- 0 Uitsluitingen
- 0 Roerende goederen
- 0 Puin, steenslag, (water)bodem
- 0 Adviezen
- 1 Geen asbest**

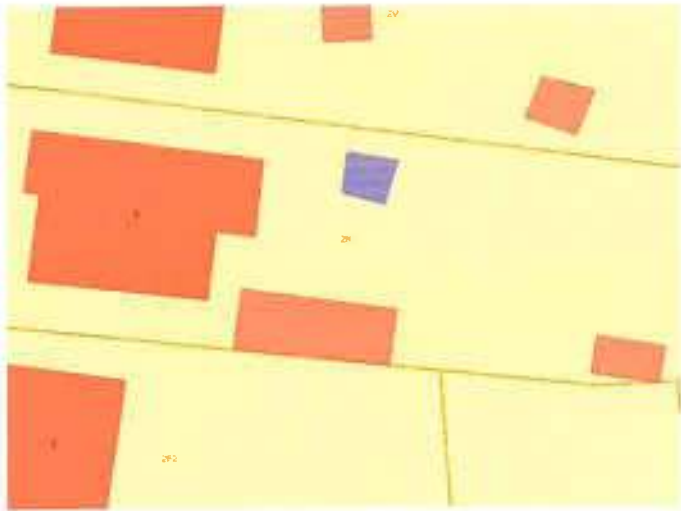
Zone 4: tuinhuis

- 0 **Asbestmaterialen**
- 0 Beperkingen
- 0 Uitsluitingen
- 0 Roerende goederen
- 0 Puin, steenslag, (water)bodem
- 0 Adviezen
- 1 Geen asbest**
