Asbestinventarisatetest

Tuinstraat 45, 2860 Sint-Katelijne-Waver

Attestnummer : 20230525-000191.000

Uitgegeven op : 25.05.2023

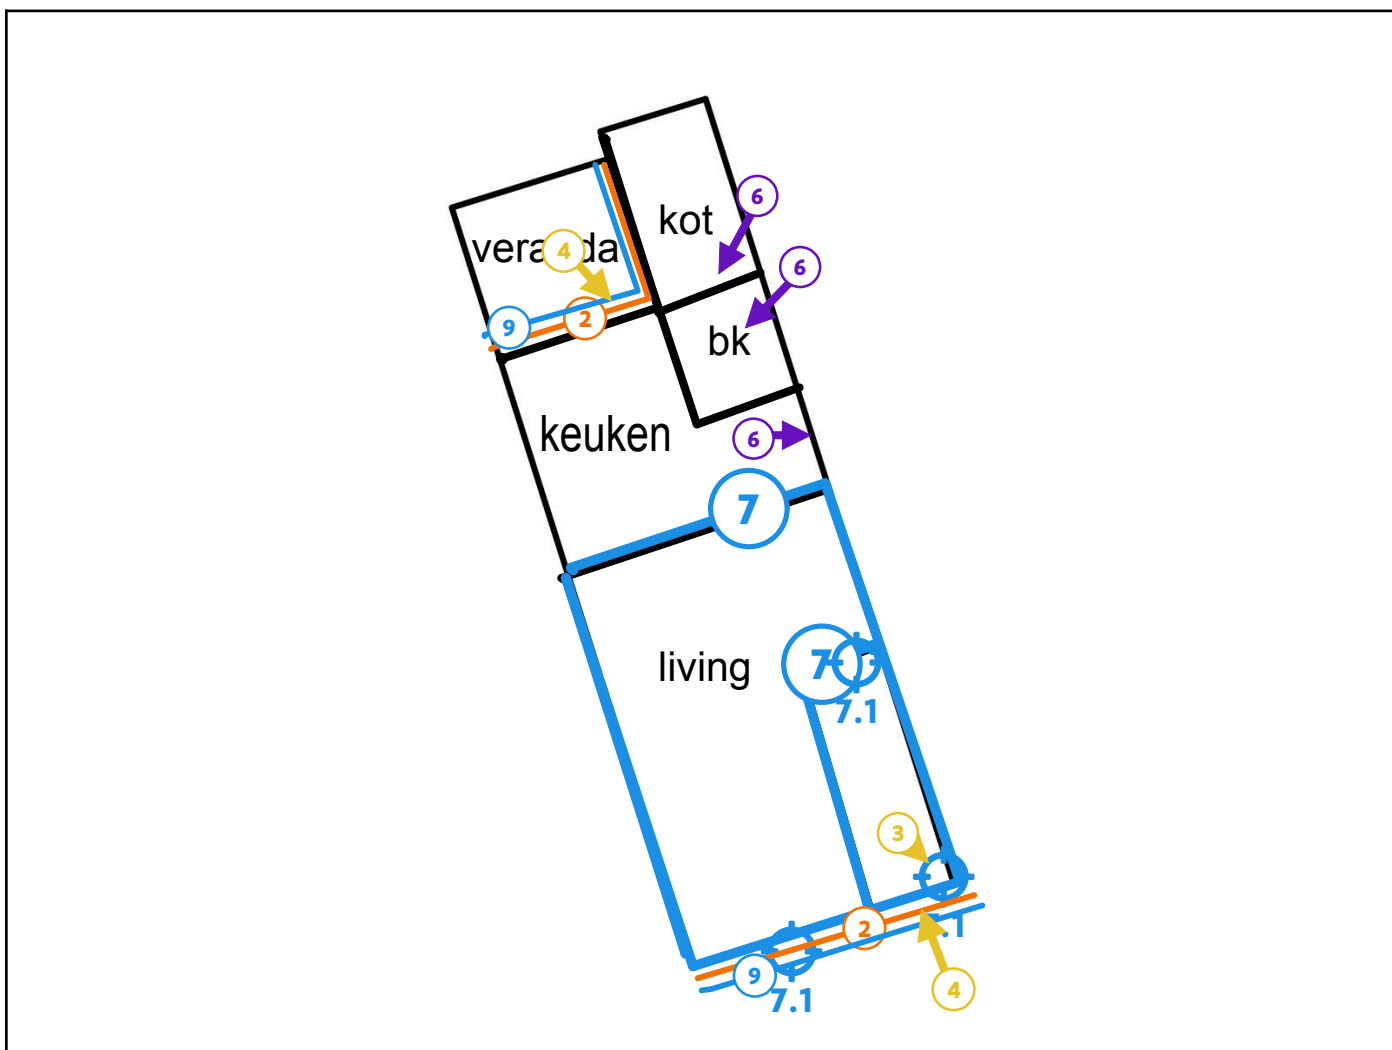
Plan 1.1: Hoofdgebouw gelijkvloers

Beschrijving	Type	Actie
2. Mastiek Buitenschrijnwerk - Muur - Gehele pand	Asbestmateriaal	Verwijderen
3. Bakeliet Schakelaars (gehele pand) +zekeringsbord	Asbestmateriaal	Zorgvuldig beheren
4. Vulplaat buitendeuren - Glazal	Asbestmateriaal	Zorgvuldig beheren
6. Tegellijm - kot / badkamer / keuken	Advies	-
7. Pleister	Geen asbest	-
7.1 Code: 1 wand	Mengmonster	-

9. Mastiek Buitenschrijnwerk - Glas - Gehele pand	Geen asbest	-
---	-------------	---

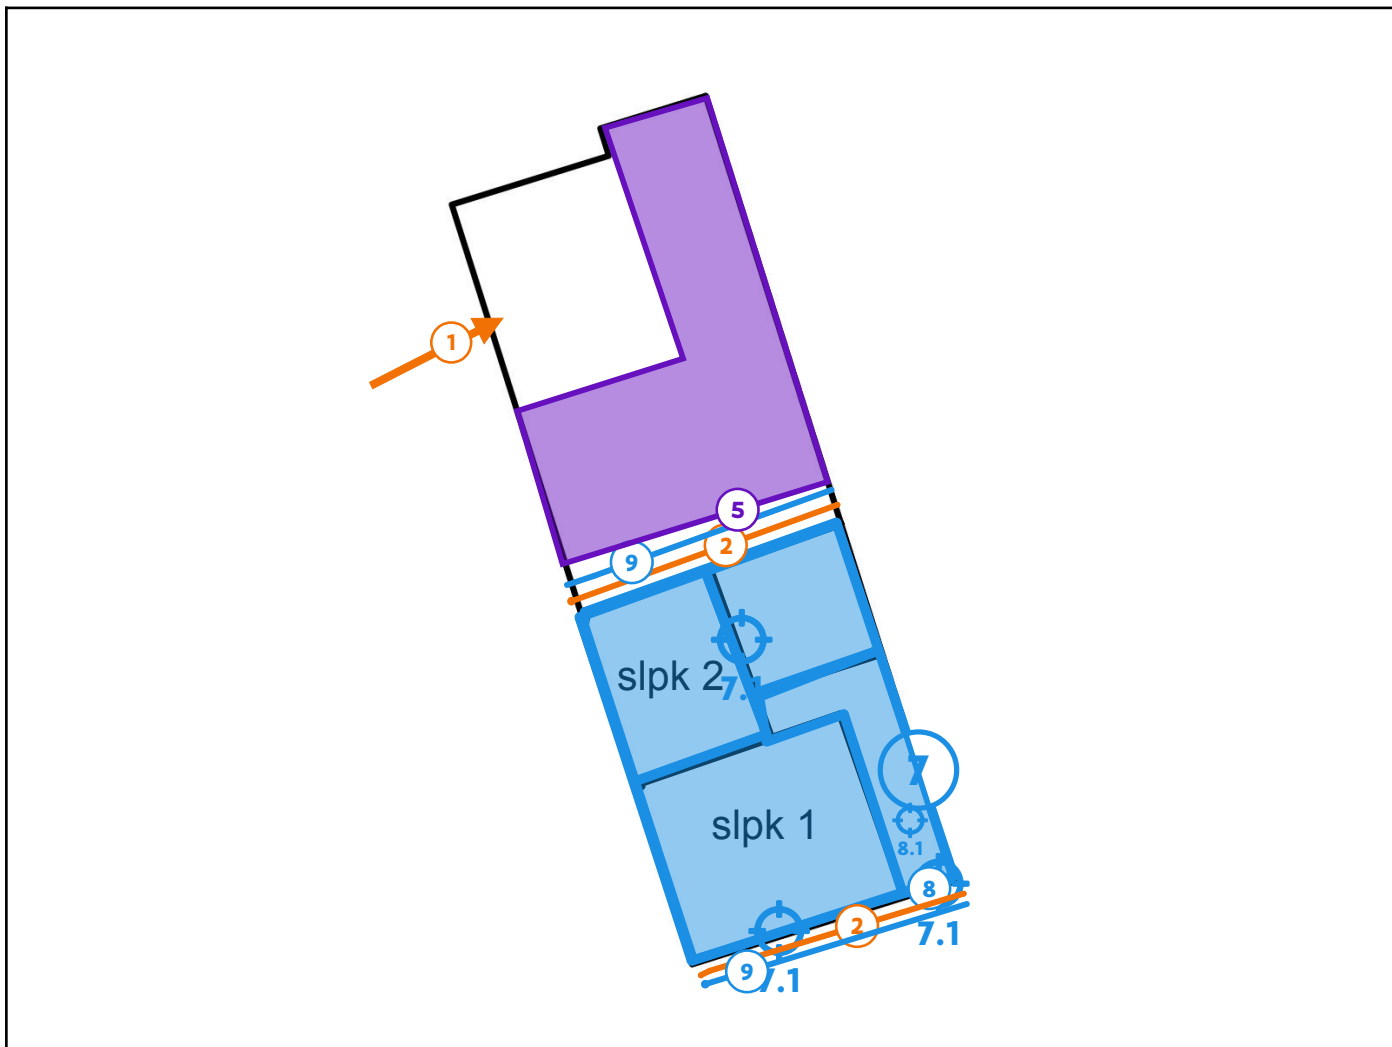
Plan 1.2: Hoofdgebouw verdiep

Beschrijving	Type	Actie
1. Rookgasafvoer	Asbestmateriaal	Verwijderen
2. Mastiek Buitenschrijnwerk - Muur - Gehele pand	Asbestmateriaal	Verwijderen
5. Roofing - Dak bijgebouw en uitbouw	Advies	-
7. Pleister	Geen asbest	-
7.1 Code: 1 wand	Mengmonster	-
8. Lino - Eerste verdiep	Geen asbest	-

8.1 Code: 2 Lino	Puntmonster	-
9. Mastiek Buitenschrijnwerk - Glas - Gehele pand	Geen asbest	-

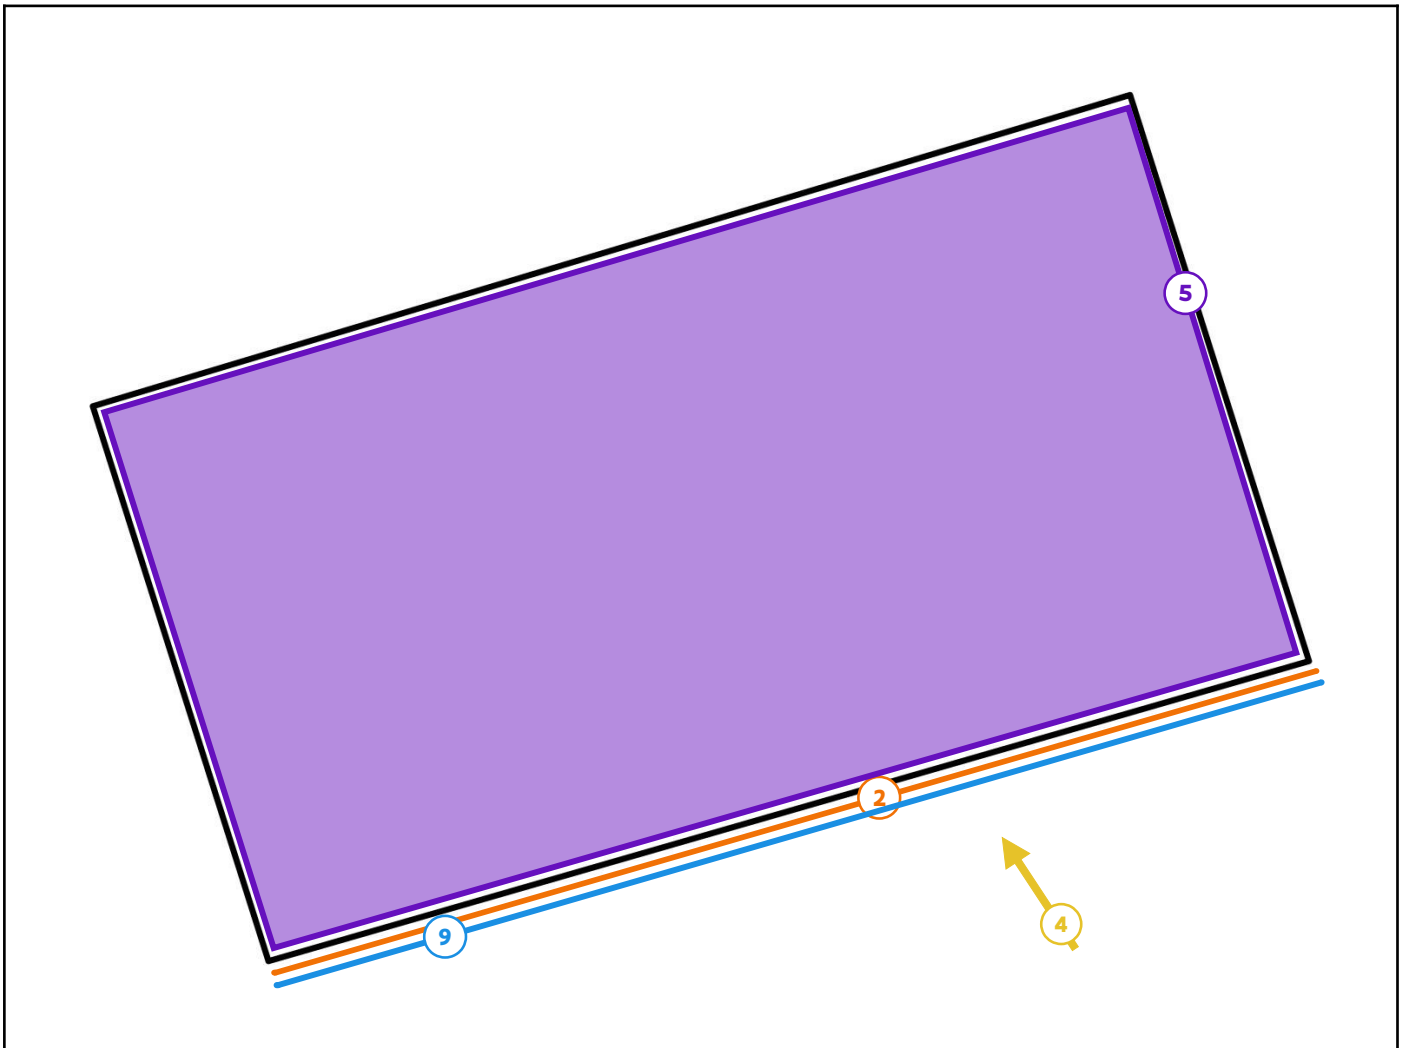
Plan 2.1: Bijgebouw plan

Beschrijving	Type	Actie
2. Mastiek Buitenschrijnwerk - Muur - Gehele pand	Asbestmateriaal	Verwijderen
4. Vulplaat buitendeuren - Glazal	Asbestmateriaal	Zorgvuldig beheren
5. Roofing - Dak bijgebouw en uitbouw	Advies	-
9. Mastiek Buitenschrijnwerk - Glas - Gehele pand	Geen asbest	-
