Asbestinventarisatetest

Standplaats 43, 2570 Duffel

Attestnummer : 20240614-000936.000

Uitgegeven op : 14.06.2024

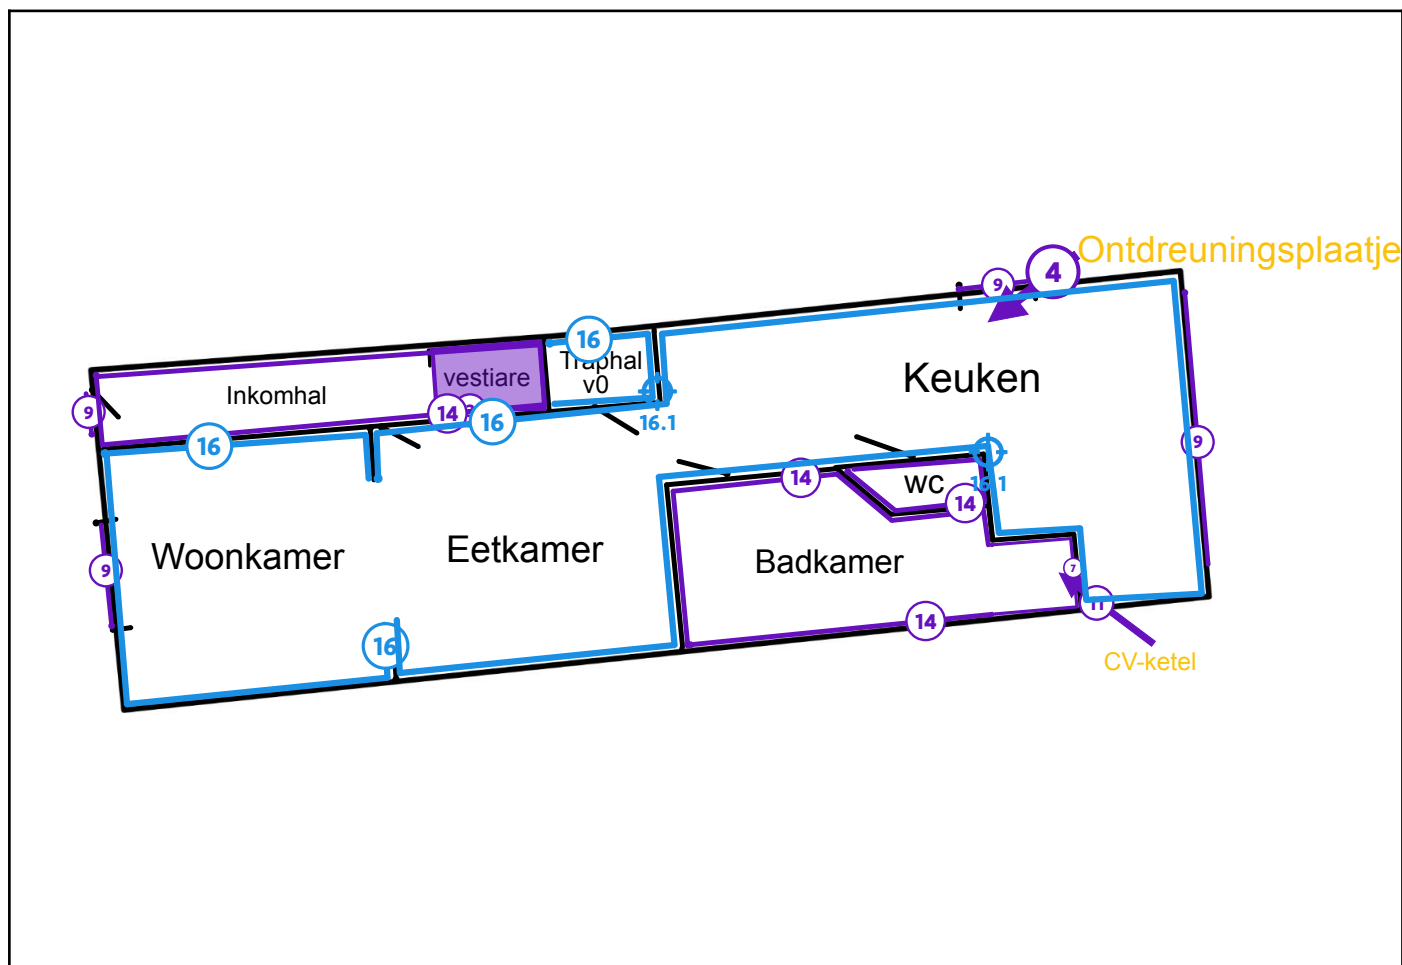
Plan 1.1: Verdiep 0

Beschrijving	Type	Actie
3. Materiaal in opslag (vestiare)	Beperking	-
4. Ontdreuningsplaatje - spoelbak (keuken)	Advies	-
7. Faience tegellijm (Badkamer)	Advies	-
9. Mastiek ramen en deuren	Advies	-
11. CV-ketel vaillant (badkamer)	Advies	-
14. Gyproc wanden	Advies	-
16. Pleisterwerk muren	Geen asbest	-
16.1 Code: 1	Mengmonster	-

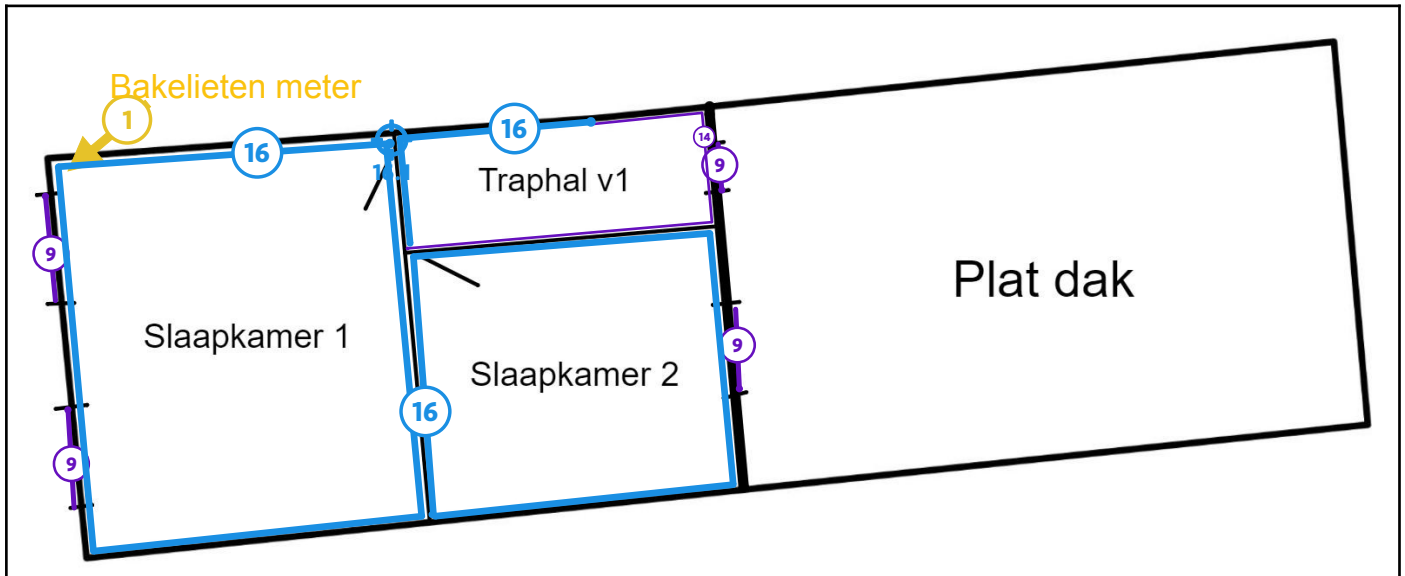
Plan 1.2: Verdiep 1

Beschrijving	Type	Actie
1. Bakelieten Meterkast (Slaapkamer 1)	Asbestmateriaal	Zorgvuldig beheren
9. Mastiek ramen en deuren	Advies	-
14. Gyproc wanden	Advies	-
16. Pleisterwerk muren	Geen asbest	-
16.1 Code: 1	Mengmonster	-

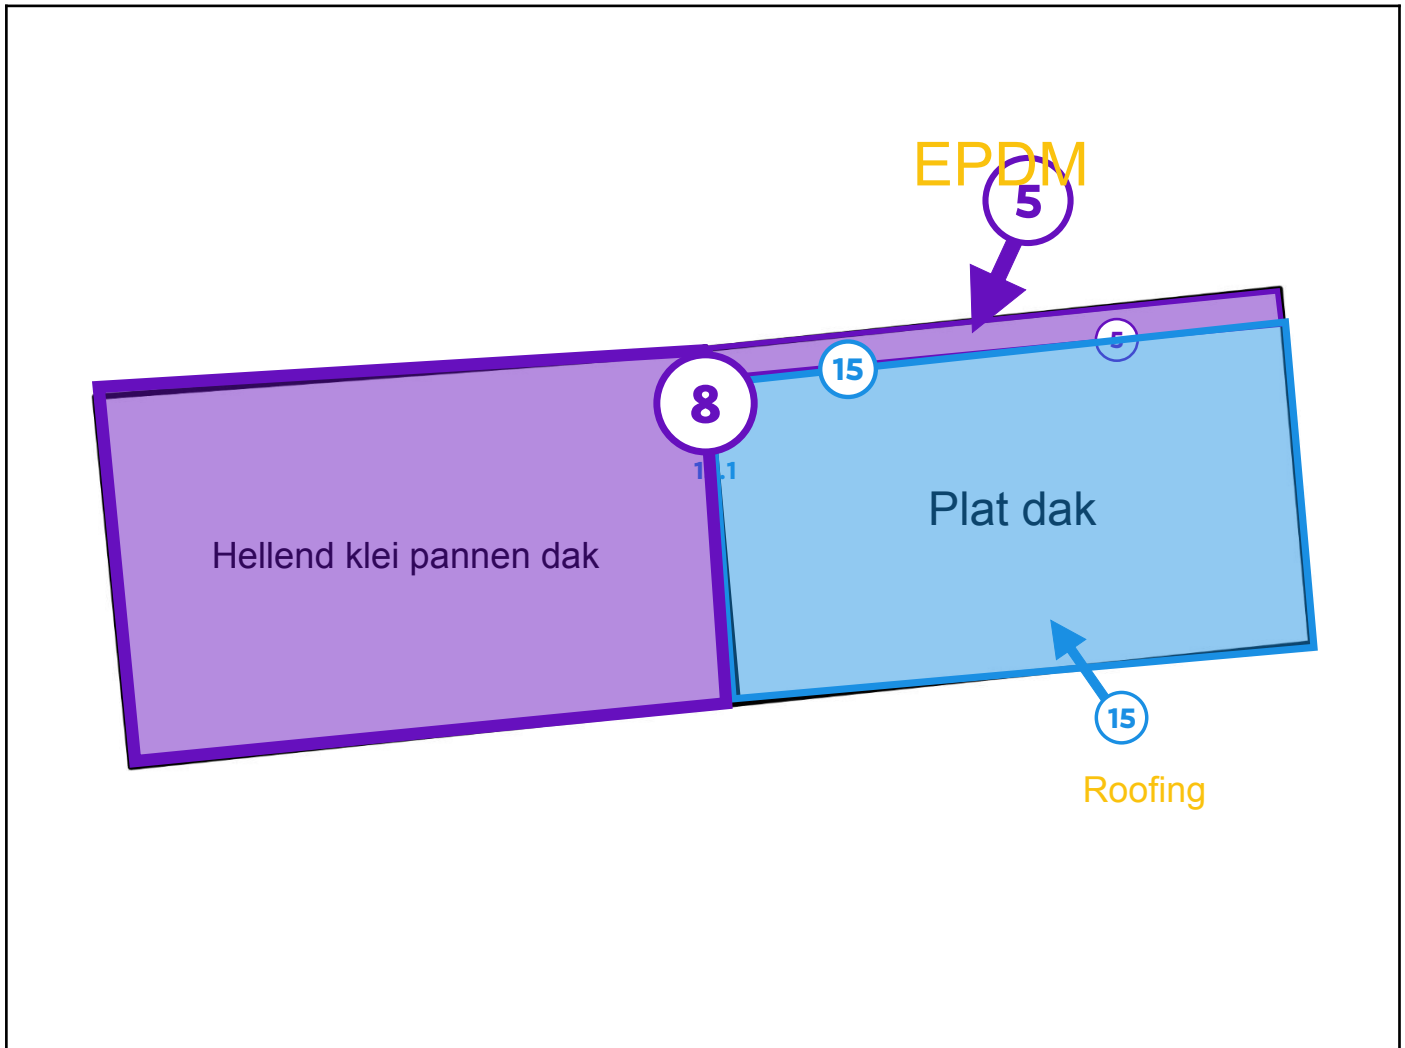
Plan 1.4: Woning plan daken

Beschrijving	Type	Actie
5. EPDM plat dak	Advies	-
8. Onderdak & klei pannen dak werd gecontroleerd	Advies	-
15. Roofing plat dak	Geen asbest	-
15.1 Code: 2	Puntmonster	-

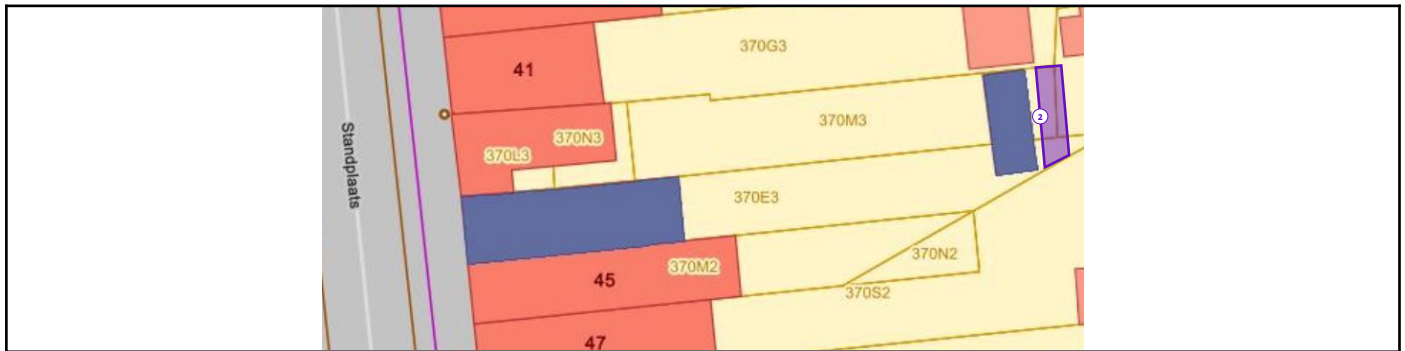
Plan 1.5: aanduiding tuin

Beschrijving	Type	Actie
2. Overwoekerende vegetatie (+- 1m achter het tuinhuis)	Beperking	-
