# Asbestinventarisatetest

Bakelaarstraat 30, 2800 Mechelen

Attestnummer : 20240612-000281.000

Uitgegeven op : 12.06.2024

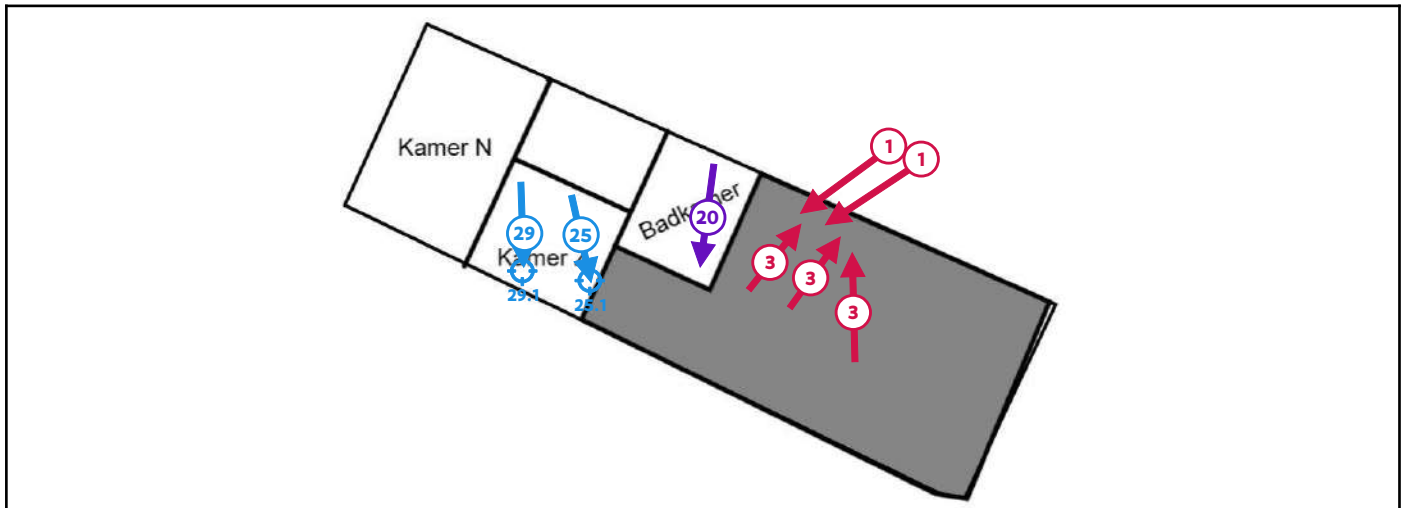
## Plan 1.3: Verdieping

Beschrijving	Type	Actie
1. Rookgaskanaal	Asbestmateriaal	Dringend verwijderen
3. Schouwhoedjes	Asbestmateriaal	Dringend verwijderen
20. Gascondensatieketel	Advies	-
25. Stopverf slaapkamer Z	Geen asbest	-
25.1 Code: 4	Puntmonster	-
29. Schouwtablet slaapkamer Z	Geen asbest	-
29.1 Code: 6	Puntmonster	-

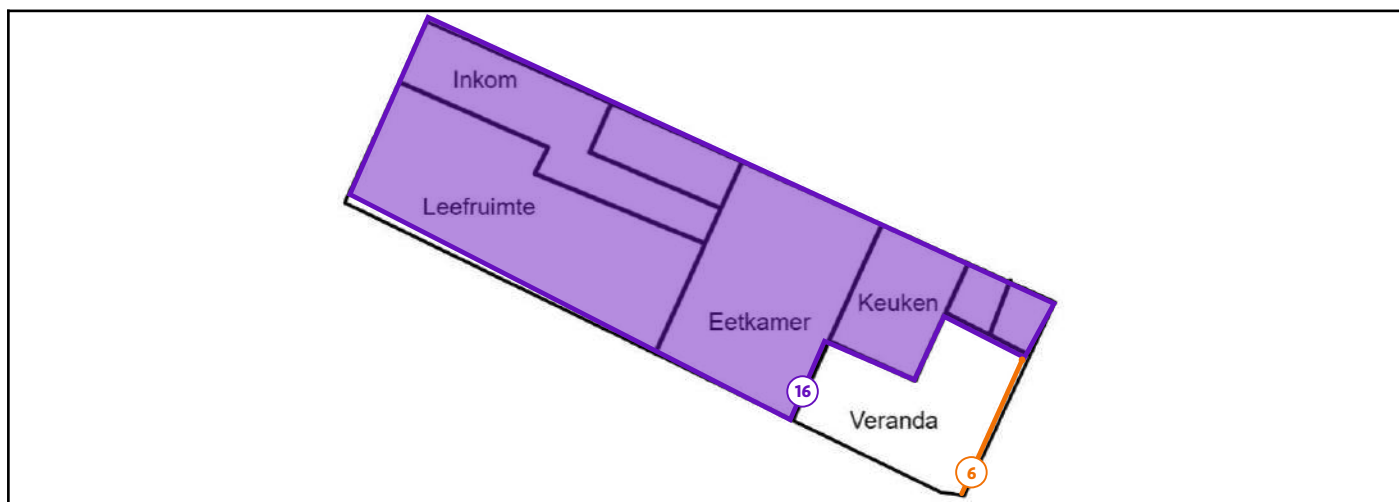
## Plan 1.7: Gelijkvloers

Beschrijving	Type	Actie
6. Dakgoot veranda	Asbestmateriaal	<a href="#">Verwijderen</a>
16. Holle plafonds	Advies	-

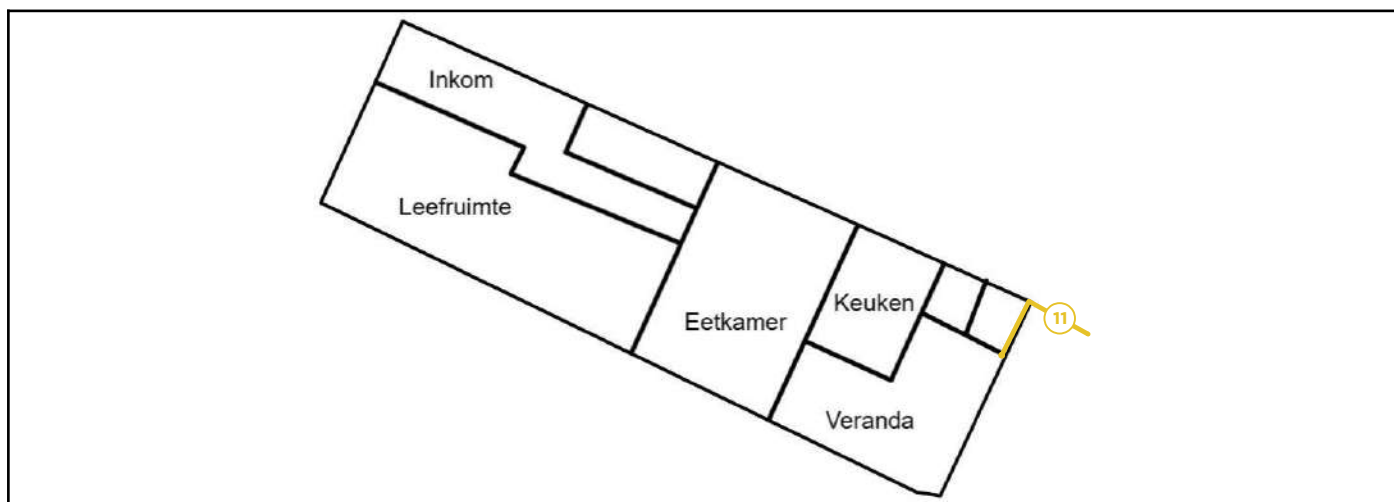
## Plan 1.11: Gelijkvloers

Beschrijving	Type	Actie
11. Plaatwerk achtergevel	Asbestmateriaal	Zorgvuldig beheren

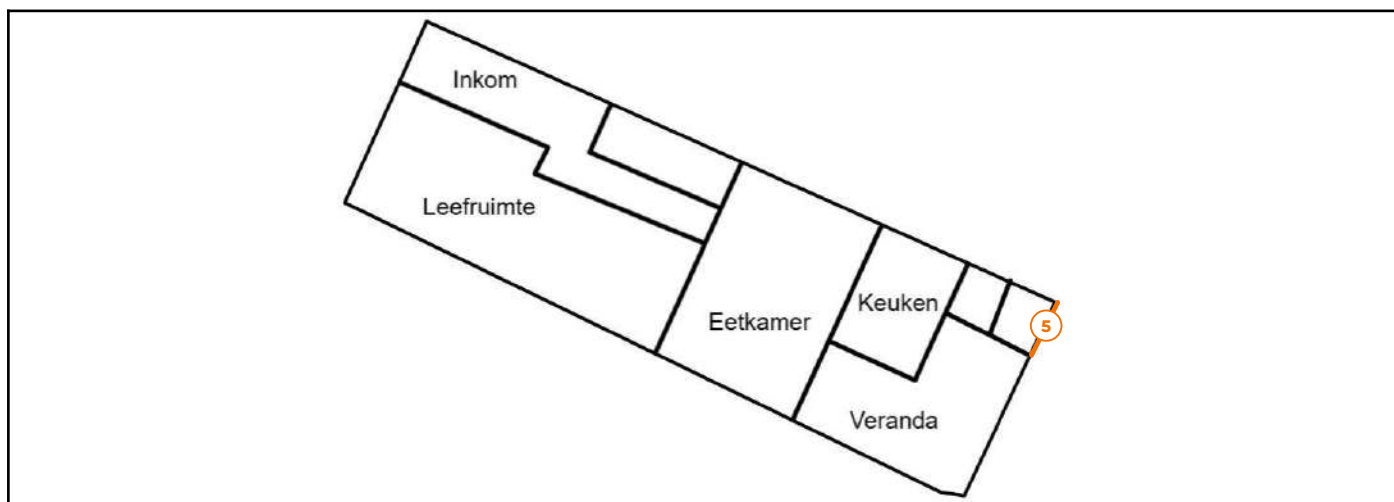
## Plan 1.12: Gelijkvloers

Beschrijving	Type	Actie
5. Tablet achtergevel	Asbestmateriaal	<a href="#">Verwijderen</a>

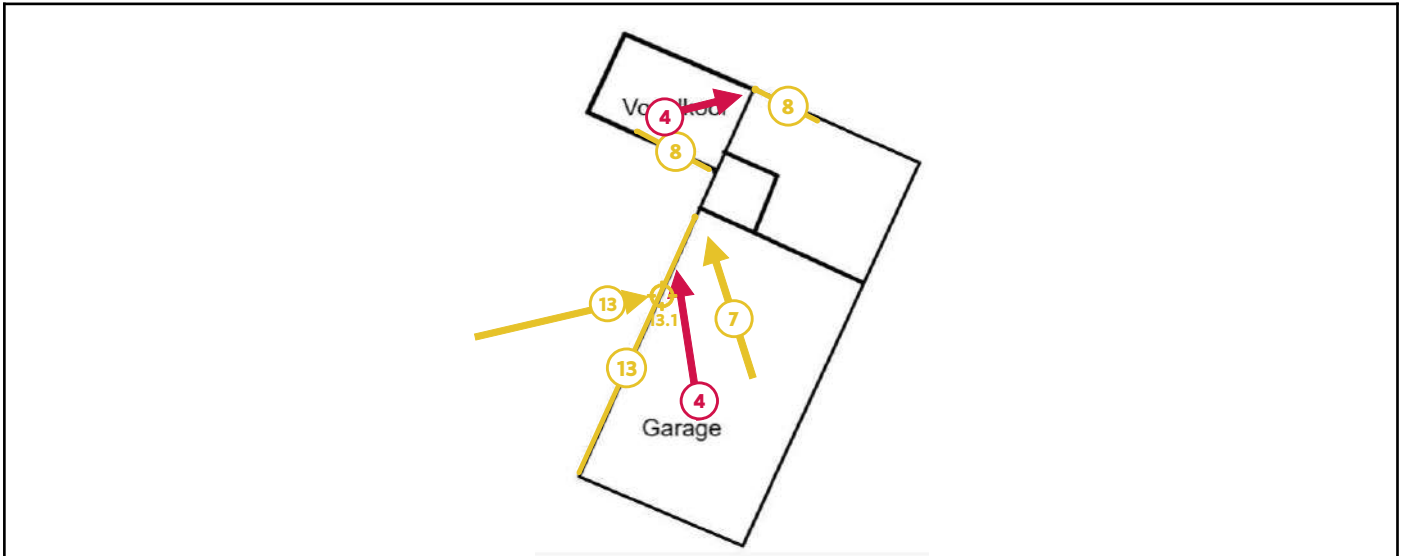
## Plan 2.1: Garage

Beschrijving	Type	Actie
4. Afval plaatwerk	Asbestmateriaal	Dringend verwijderen
7. Bakeliet toepassingen	Asbestmateriaal	Zorgvuldig beheren
8. Plaatwerk vogelkooi	Asbestmateriaal	Zorgvuldig beheren
13. Stopverf garage	Asbestmateriaal	Zorgvuldig beheren
13.1 Code: 5	Puntmonster	-

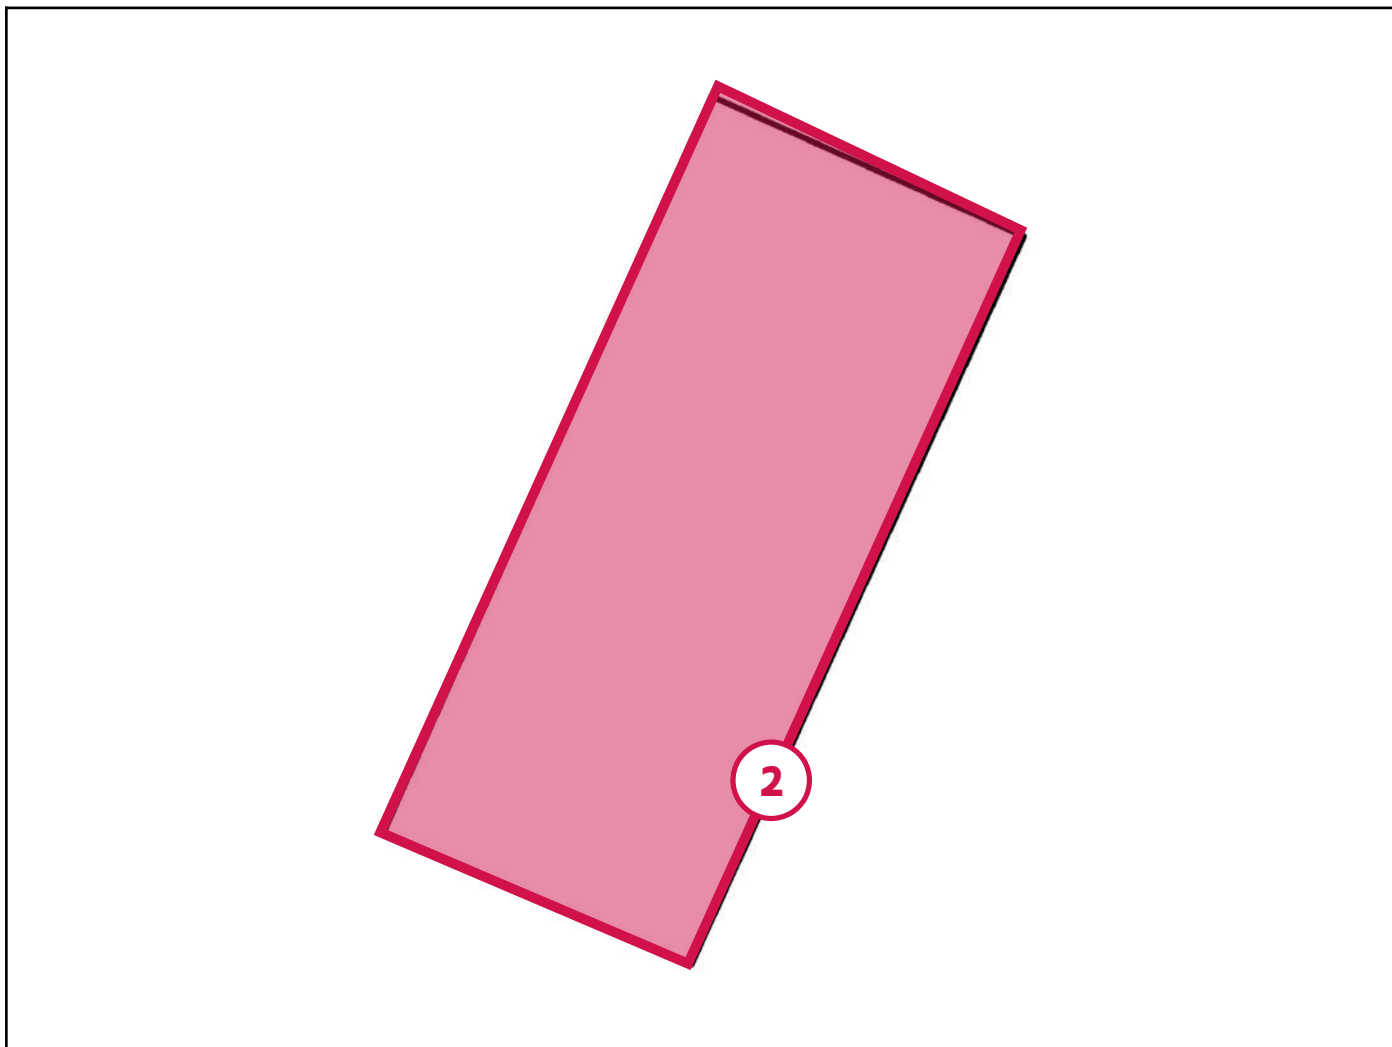
## Plan 2.2: Garage plan

Beschrijving	Type	Actie
2. Golfplaten garage	Asbestmateriaal	Dringend verwijderen

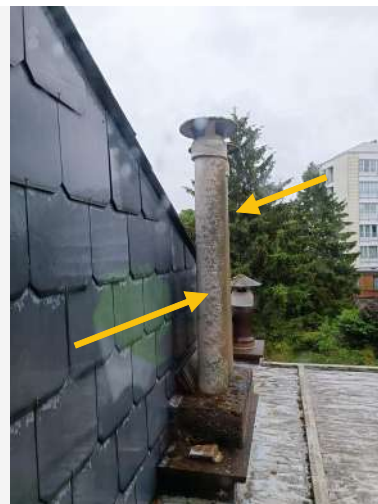
Eindbeoordeling materiaalrisico	Hoog materiaalrisico en/of hoge kans op vezelvrijgave
---------------------------------	---

Gebondenheid	Categorie 1: hechtgebonden in oorsprong
Asbestsoort (vezeltype)	Crocidoliet aanwezig
Asbestconcentratie	Laag (< 50%)
Afschermingsgraad van het gehele materiaal	Geheel of deels (ook) vrij aan binnenluchtstromen
Toestand van het materiaal	Matig beschadigd, matig verweerd

Beschrijving	Rookgaskanaal
Omgeving	Buiten
Primaire drager	HVAC infrastructuur en uitrusting
Asbestmateriaal	Rookgaskanaal
Bindmiddel van asbestmateriaal	Cement
Gebondenheid op basis van bindmiddel	Hecht
Hoeveelheid (lengte - omtrek - dikte - aantal)	<ul style="list-style-type: none"> <li>1,80 m - 64,20 cm - 1,00 cm - 3 stuks</li> </ul>
Totaal volume	0,035 m <sup>3</sup>
Eenvoudig bereikbaar	Ja

- Verwijder dit asbestmateriaal zo snel mogelijk. Volg de toestand goed op.

- Eenvoudige handelingen: mag via doe-het-zelf of door werknemer(s) met opleidingsattest eenvoudige handelingen  
De buis kan voorzichtig losgebeiteld worden, extra bevochtigen om stof te voorkomen + dragen van de nodige beschermingsmiddelen (mondmasker ffp3, handschoenen, tyvec) Bij de gemeente/containerpark afsluitzakken halen om dubbel in te pakken en af te voeren naar het containerpark als hechtgebonden asbestafval.

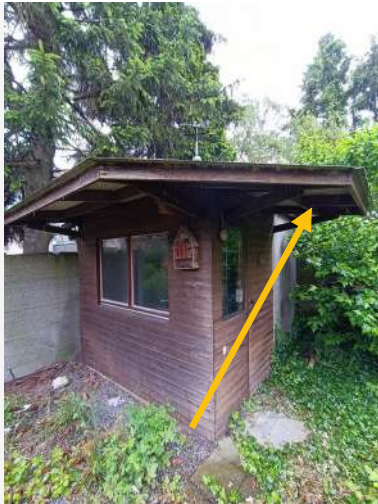
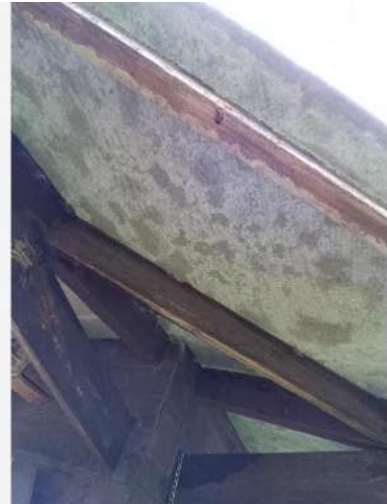
Beschrijving	Plaatwerk vogelkooi
Omgeving	Grenst aan binnen- en buitenlucht
Primaire drager	Wand buitenschil
Asbestmateriaal	Plaat, paneel, tablet - Type Menuiserite
Bindmiddel van asbestmateriaal	Cement
Gebondenheid op basis van bindmiddel	Hecht
Hoeveelheid (oppervlakte - dikte - aantal)	• 56,26 m <sup>2</sup> - 0,50 cm - 1 stuk
Totaal volume	0,281 m <sup>3</sup>
Eenvoudig bereikbaar	Ja

<b>Bevestigingswijze</b>	<ul style="list-style-type: none"><li>• Geschroefd</li></ul>
<b>Identificatiemethode</b>	Vaststelling zonder monstername
<b>Destructieve handeling voor identificatie</b>	Nee
<b>Opmerking</b>	<p>Gevelplaten van de vogelkooi werden beoordeeld als zijnde menuiserite platen.</p> <p>De vermelde oppervlaktes, diktes, gewichten en volumes betreffen een beredeneerde schatting. Er worden geen rechten verleend aan deze oppervlaktes/diktes/volumes.</p>

indien de platen eenvoudig te verwijderen zijn zonder kans op breken kan dit via doe-het-zelf of door werknemer(s) met opleidingsattest eenvoudige handelingen; Dek de vloer af met plastic folie. dragen van de nodige beschermingsmiddelen (mondmasker ffp3, handschoenen, tyvec ) Verwijder de dakpannen. Fixeer het plaatmateriaal, de asbesthoudende platen één voor één en in hun geheel verwijderen. Niet gooien, niet breken. Reinig nadien de draagstructuur met vochtige doeken (+stofzuiger met absoluut filter kan niet gehoord worden dus voor een particulier niet mogelijk .) Alle werknemer(s) moeten wel beschikken over een opleidingsattest eenvoudige handelingen 8u.

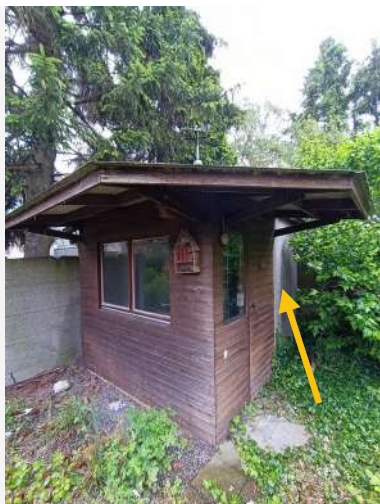
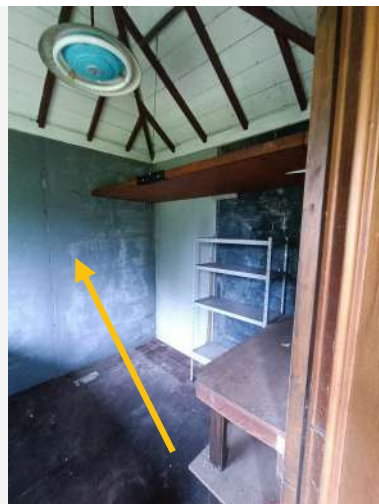
Beschrijving	Plaatwerk achtergevel
Omgeving	Buiten

<b>Primaire drager</b>	Wand buitenschil
<b>Asbestmateriaal</b>	Plaat, paneel, tablet - Generiek
<b>Bindmiddel van asbestmateriaal</b>	Cement
<b>Gebondenheid op basis van bindmiddel</b>	Hecht
<b>Hoeveelheid (oppervlakte - dikte - aantal)</b>	• 3,14 m <sup>2</sup> - 1,00 cm - 1 stuk
<b>Totaal volume</b>	0,031 m <sup>3</sup>
<b>Eenvoudig bereikbaar</b>	Ja
<b>Bevestigingswijze</b>	• Geschroefd
<b>Identificatiemethode</b>	Vaststelling zonder monstername
<b>Destructieve handeling voor identificatie</b>	Nee
<b>Opmerking</b>	Cement plaatwerk werd asbesthoudend beoordeeld.

indien de platen eenvoudig te verwijderen zijn zonder kans op breken kan dit via doe-het-zelf of door werknemer(s) met opleidingsattest eenvoudige handelingen; Dek de vloer af met plastic folie. dragen van de nodige beschermingsmiddelen (mondmasker ffp3, handschoenen, tyvec ) Verwijder de dakpannen. Fixeer het plaatmateriaal, de asbesthoudende platen één voor één en in hun geheel verwijderen. Niet gooien, niet breken. Reinig nadien de draagstructuur met vochtige doeken (+stofzuiger met absoluut filter kan niet gehoord worden dus voor een particulier niet mogelijk .) Alle werknemer(s) moeten wel beschikken over een opleidingsattest eenvoudige handelingen 8u.

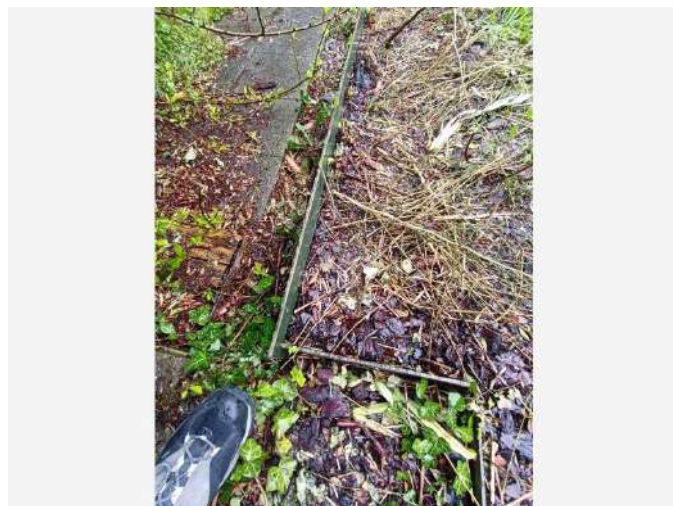
Detailfoto

Eindbeoordeling materiaalrisico	Laag materiaalrisico en/of verlaagde kans op vezelvrijgave
---------------------------------	--

Gebondenheid	Categorie 1: hechtgebonden in oorsprong
Asbestsoort (vezeltype)	Crocidoliet aanwezig
Asbestconcentratie	Laag (< 50%)
Afschermingsgraad van het gehele materiaal	Geheel of deels vrij aan de buitenlucht
Toestand van het materiaal	Onbeschadigd, niet verweerd

Beschrijving	Afboording tuins
Omgeving	Buiten
Primaire drager	Afboording, omheining...
Asbesttoepassing	Plaat, paneel, tablet - Generiek
Bindmiddel van asbesttoepassing	Cement
Gebondenheid op basis van bindmiddel	Hecht
Hoeveelheid (oppervlakte - dikte - aantal)	• 0,80 m <sup>2</sup> - 0,50 cm - 1 stuk
Totaal volume	0,004 m <sup>3</sup>
Identificatiemethode	Vaststelling zonder monsternamen
Destructieve handeling voor identificatie	Nee
Opmerking	<p>Cementen afboording werd asbesthoudend beoordeeld.</p> <p>De vermelde oppervlaktes en volumes betreffen een beredeneerde schatting. Er worden geen rechten verleend aan deze oppervlaktes/volumes. De dikte is een schatting die voorkomt uit de monsterplaatsen en is daarom niet altijd representatief.</p>

- Vermijd het beschadigen van de asbesttoepassing. Controleer de toestand jaarlijks op wijzigingen.

- Eenvoudige handelingen: mag via doe-het-zelf of door werknemer(s) met opleidingsattest eenvoudige handelingen  
 Bij de gemeente of het plaatselijk containerpark kan je afsluitzakken opvragen om het afval dubbel te verpakken en het af te voeren als hechtgebonden materiaal naar het containerpark. Bescherm jezelf voldoende met de nodige PBM's (mondmasker FFP3, handschoenen, Tyvec, ...).

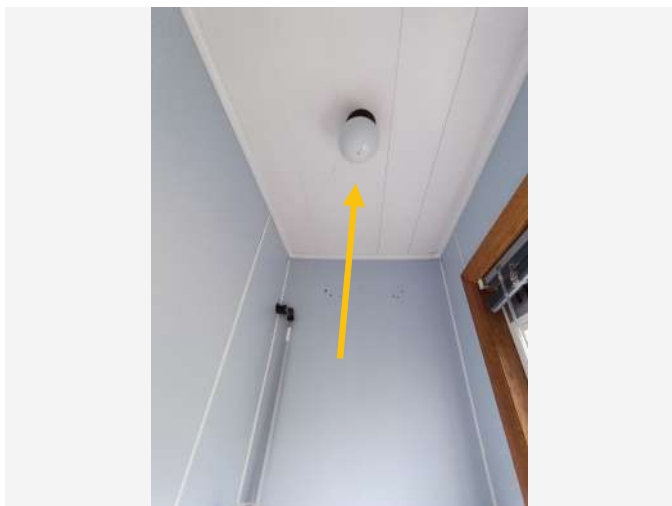
Vrije foto

Alle plafonds zijn afgewerkt met holle plafonds. Het is niet duidelijk of er pleisterwerk aanwezig is achter deze valse plafonds, het is aangewezen om bijkomend onderzoek uit te voeren bij werken.

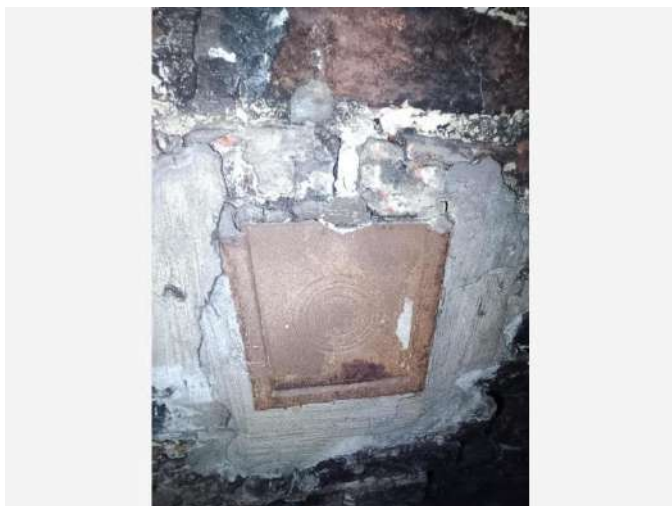
Vrije foto

Beide roetluikjes zijn vervaardigd uit metaal; licht verroest.

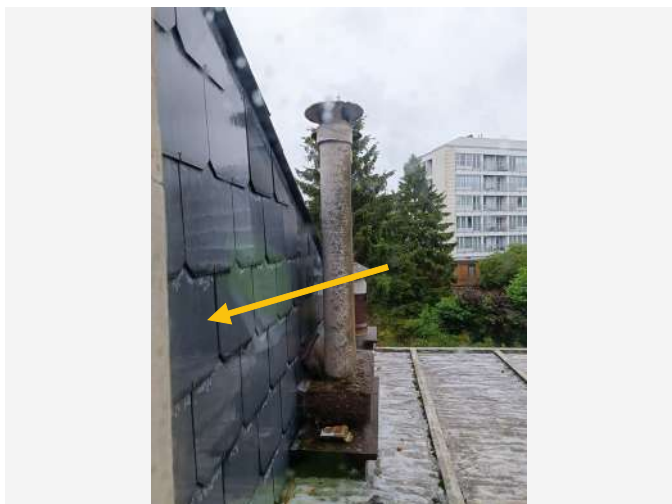
Vrije foto

Gevelleien buur zijn mogelijk asbesthoudend. Extra te laten controleren indien deze weggenomen worden voor werken door de buur.

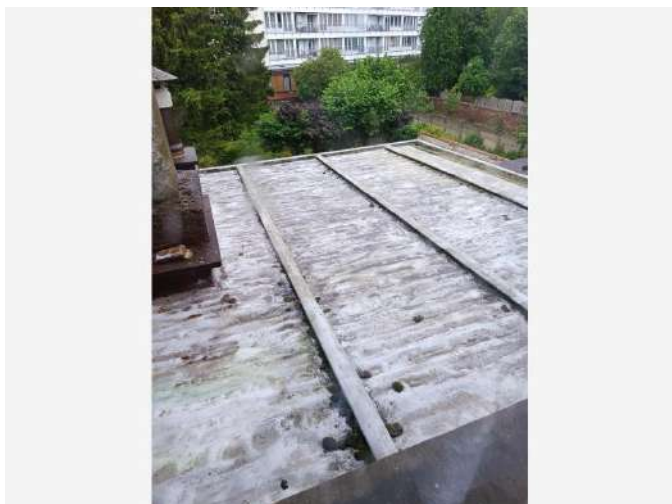
Vrije foto

Het plat dak werd gecontroleerd en de roofing werd als niet verdacht beschouwd: EPDM.

Het is niet duidelijk of er asbestverdachte onderlagen aanwezig. Het is aangewezen om extra controle uit te voeren bij eventuele renovatiewerken.

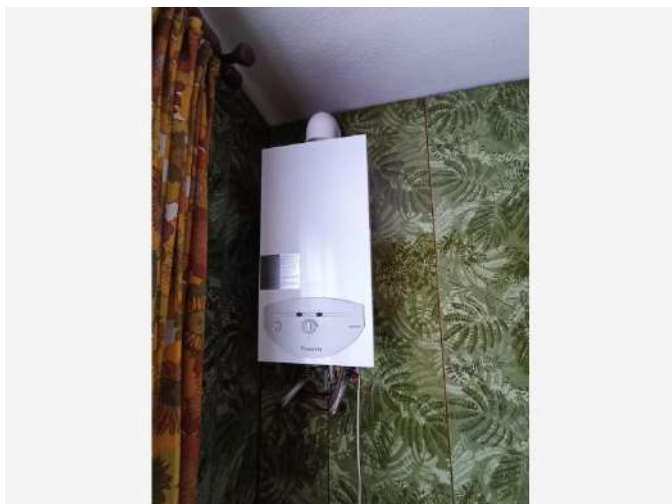
Vrije foto

De serienummer van de gascondensatieketel werd opgezocht. Het bouwjaar werd bepaald op 2017.

We kunnen er van uit gaan dat deze geen asbesthoudende materialen bevat.

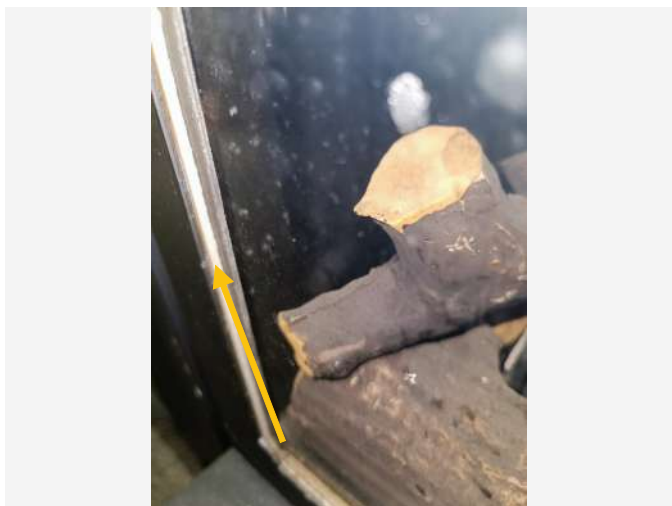
Vrije foto

De koord werd visueel herkend als een synthetische koord en is niet asbesthoudend.

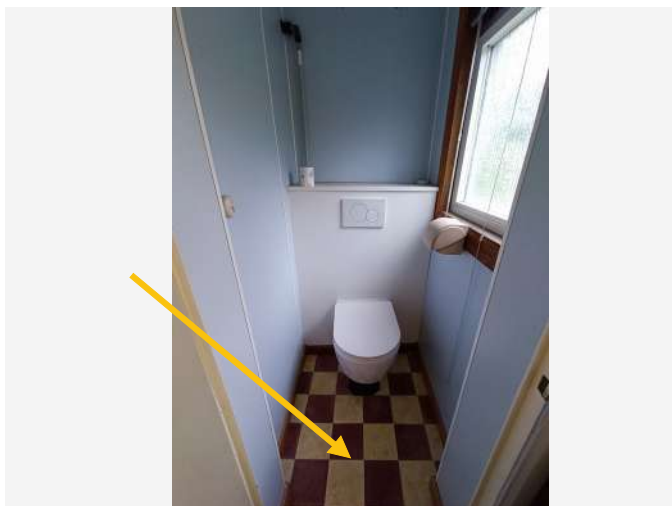
Vrije foto

Er waren geen beschadigingen aan de tegel om de tegel te bemonsteren (vloer intact)

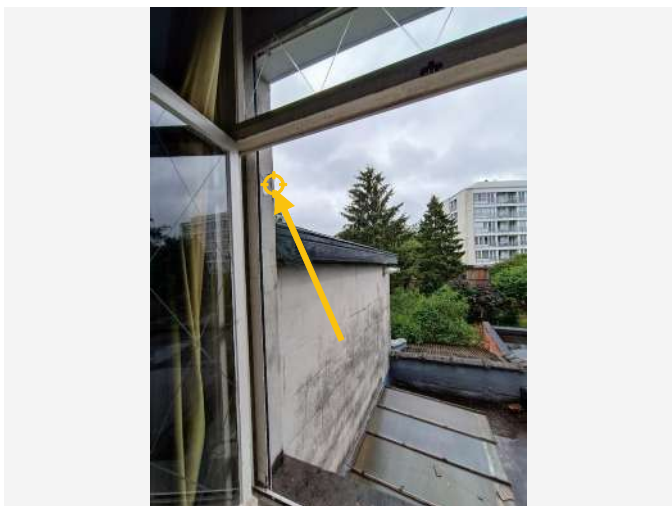
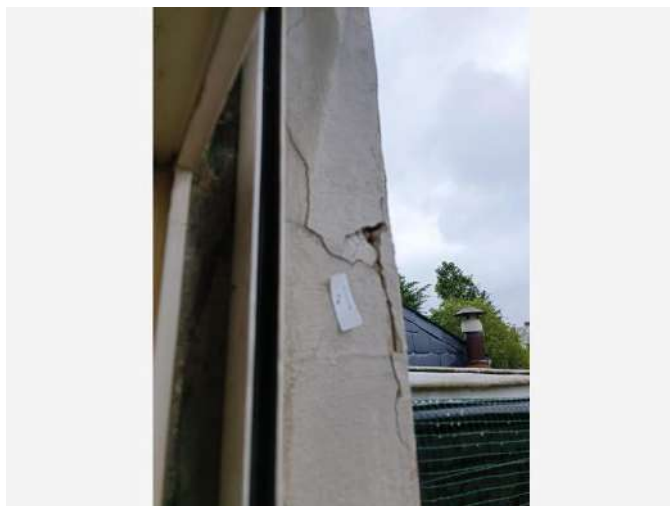
Beschrijving	Gevelpleister achtergevel
Omgeving	Buiten
Primaire drager	Wand buitenschil

<b>Bindmiddel van materiaal</b>	Cement
<b>Gebondenheid op basis van bindmiddel</b>	Hecht
<b>Hoeveelheid (gewicht - aantal)</b>	• 149,99 kg - 1 stuk
<b>Totaal gewicht</b>	149,99 kg
<b>Identificatiemethode</b>	Vaststelling met monstername
<b>Destructieve handeling voor identificatie</b>	Nee
<b>Opmerking</b>	<p>Cementen buitenlaag werd bemonsterd ter controle.</p> <p>De vermelde oppervlaktes en volumes betreffen een berekeneerde schatting. Er worden geen rechten verleend aan deze oppervlaktes/volumes. De dikte is een schatting die voorkomt uit de monsterplaatsen en is daarom niet altijd representatief.</p>

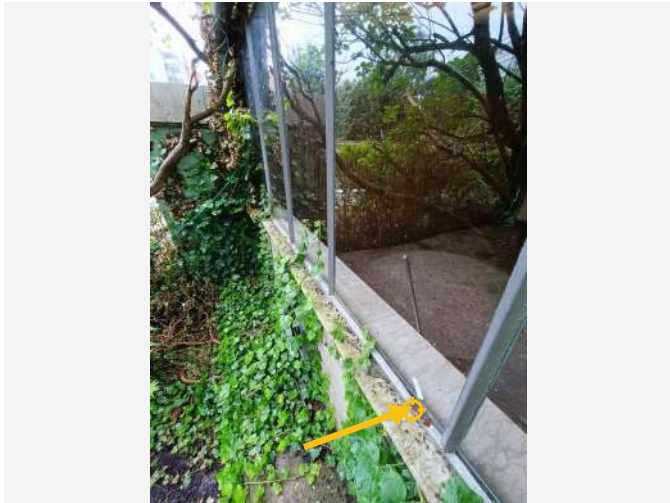
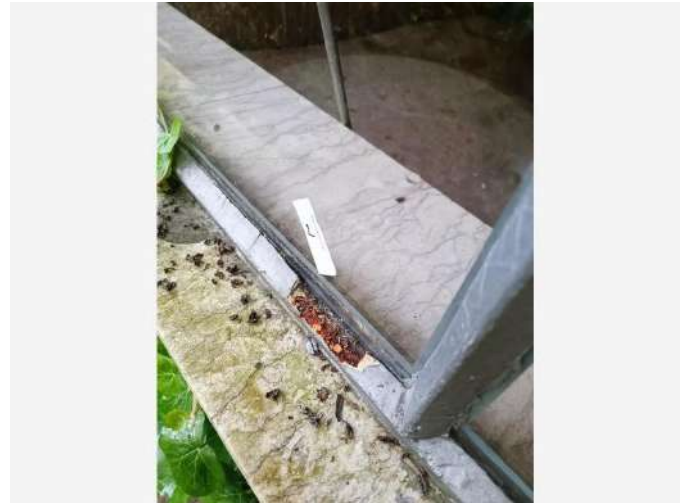
Beschrijving	Stopverf veranda
Omgeving	Buiten
Primaire drager	Wandopening verticaal (raam, deur, ...)
Bindmiddel van materiaal	Kitten, mastiek, pasta

<b>Gebondenheid op basis van bindmiddel</b>	Hecht
<b>Hoeveelheid (gewicht - aantal)</b>	• 9,50 kg - 1 stuk
<b>Totaal gewicht</b>	9,50 kg
<b>Identificatiemethode</b>	Vaststelling met monstername
<b>Destructieve handeling voor identificatie</b>	Nee
<b>Opmerking</b>	<p>Betreft +/- 17 lm</p> <p>Het gewicht en lm is een beredeneerde schatting. Er worden geen rechten verleend aan deze oppervlaktes. De dikte is een schatting die voorkomt uit de monsterplaatsen en is daarom niet altijd representatief</p>

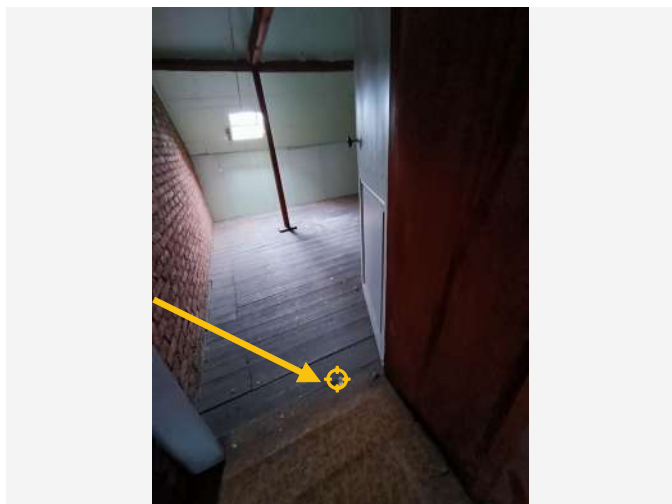
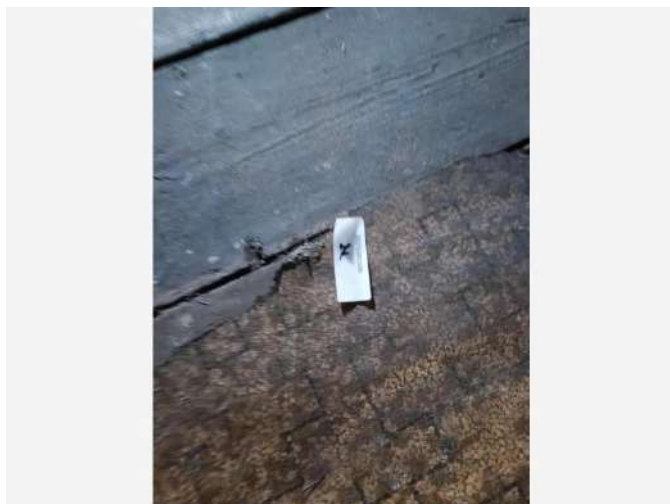
## Fiche 26: Vloerzeil zolder

Geen asbest

Beschrijving	Vloerzeil zolder
Omgeving	Binnen
Primaire drager	Vloer
Bindmiddel van materiaal	Kunststof of -hars

<b>Gebondenheid op basis van bindmiddel</b>	Hecht
<b>Hoeveelheid (oppervlakte - aantal)</b>	• 16,70 m <sup>2</sup> - 1 stuk
<b>Totale oppervlakte</b>	16,70 m <sup>2</sup>
<b>Identificatiemethode</b>	Vaststelling met monstername
<b>Destructieve handeling voor identificatie</b>	Nee
<b>Opmerking</b>	Vloerzeil werd bemonsterd omwille van verdachte onderlaag.

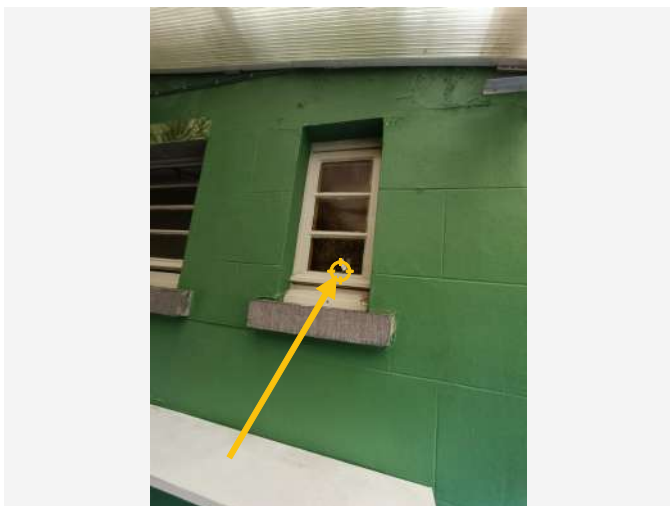
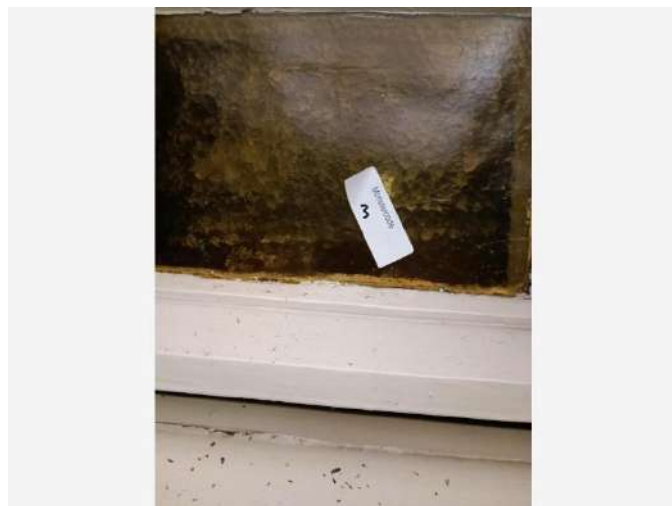
Beschrijving	Stopverf keuken
Omgeving	Binnen
Primaire drager	Wandopening verticaal (raam, deur, ...)
Bindmiddel van materiaal	Kitten, mastiek, pasta

<b>Gebondenheid op basis van bindmiddel</b>	Hecht
<b>Hoeveelheid (gewicht - aantal)</b>	• 2,50 kg - 1 stuk
<b>Totaal gewicht</b>	2,50 kg
<b>Identificatiemethode</b>	Vaststelling met monstername
<b>Destructieve handeling voor identificatie</b>	Nee
<b>Opmerking</b>	<p>Betreft +/- 7 lm</p> <p>Het gewicht en lm is een beredeneerde schatting. Er worden geen rechten verleend aan deze oppervlaktes. De dikte is een schatting die voorkomt uit de monsterplaatsen en is daarom niet altijd representatief</p>

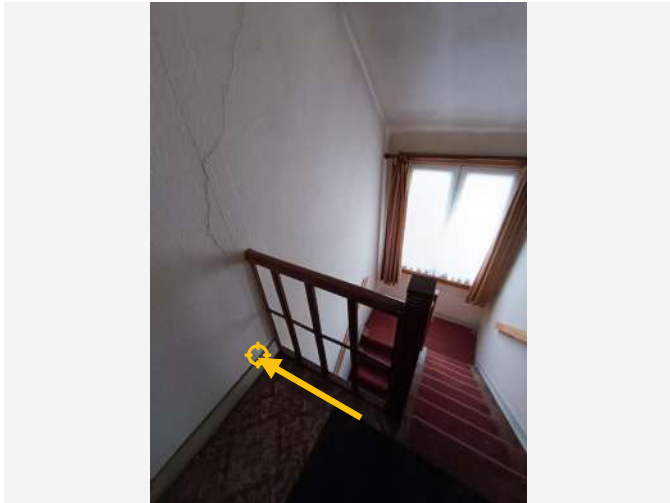
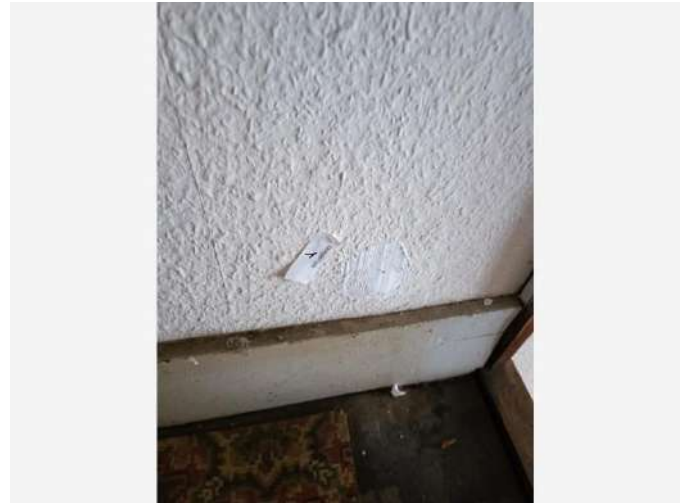
Beschrijving	Pleisterwerk muren
Omgeving	Binnen
Primaire drager	Binnenwand

<b>Bindmiddel van materiaal</b>	Gips - kalk
<b>Gebondenheid op basis van bindmiddel</b>	Niet-hechtgebonden
<b>Hoeveelheid (oppervlakte - dikte - aantal)</b>	• 270,82 m <sup>2</sup> - 1,50 cm - 1 stuk
<b>Totaal volume</b>	4,062 m <sup>3</sup>
<b>Identificatiemethode</b>	Vaststelling met monstername
<b>Destructieve handeling voor identificatie</b>	Nee
<b>Opmerking</b>	<p>Volgens het inspectieprotocol is een monstername van het pleisterwerk verplicht om dit te identificeren als niet-asbesthoudend.</p> <p>Locatie staalnames: individuele ruimte: Eetkamer + Slaapkamer N / natte ruimte: NVT; geen zichtbaar pleisterwerk in de natte ruimtes / stookplaats: NVT; geen zichtbaar pleisterwerk in de badkamer / traphal: Zolder.</p> <p>De vermelde oppervlaktes en volumes betreffen een beredeneerde schatting. Er worden geen rechten verleend aan deze oppervlaktes/volumes. De dikte is een schatting die voorkomt uit de monsterplaatsen en is daarom niet altijd representatief.</p>
