Asbestinventarisatetest

Abeelstraat 22, 2800 Mechelen

Attestnummer : 20230316-000122.000

Niet-asbestveilig

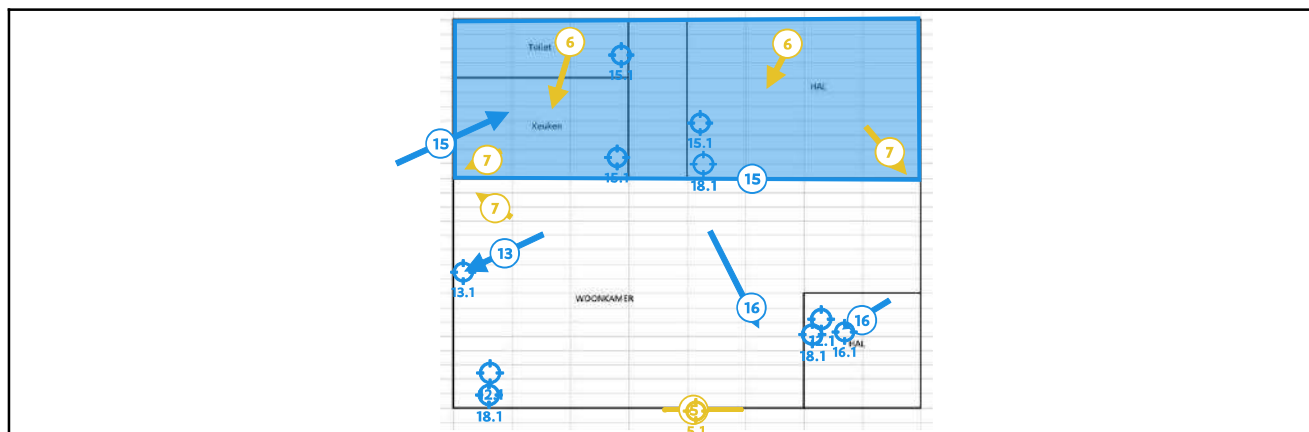
Plan 1.1: Gelijkvloers

Beschrijving	Type	Actie
5. restanten mastiek tegen voorgevel	Asbestmateriaal	Zorgvuldig beheren
5.1 Code: MM12	Puntmonster	-
6. roofing, platte daken, achterbouw	Asbestmateriaal	Zorgvuldig beheren
7. bakeliet, verspreid doorheen de woning	Asbestmateriaal	Zorgvuldig beheren
12. Pleisterwerk plafond	Geen asbest	-
12.1 Code: MM02	Mengmonster	-
13. isolatieplaat, gaskachel, woonkamer, +0	Geen asbest	-
13.1 Code: MM07	Puntmonster	-
15. vloerzeilen achterbouw	Geen asbest	-
15.1 Code: MM03	Mengmonster	-
16. vloertegels, woonkamer/hal, +0	Geen asbest	-
16.1 Code: MM06	Puntmonster	-
18. Pleisterwerk muren	Geen asbest	-

18.1 Code: MM01	Mengmonster	-
-----------------	-------------	---

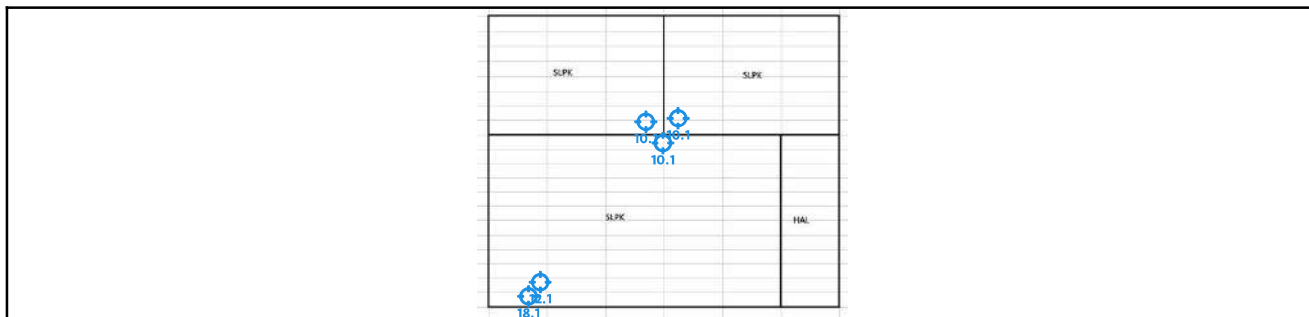
Plan 1.2: 1ste verdieping

Beschrijving	Type	Actie
10. vloerzeilen, +1	Geen asbest	-
10.1 Code: MM04	Mengmonster	-
12. Pleisterwerk plafond	Geen asbest	-
12.1 Code: MM02	Mengmonster	-
18. Pleisterwerk muren	Geen asbest	-
18.1 Code: MM01	Mengmonster	-

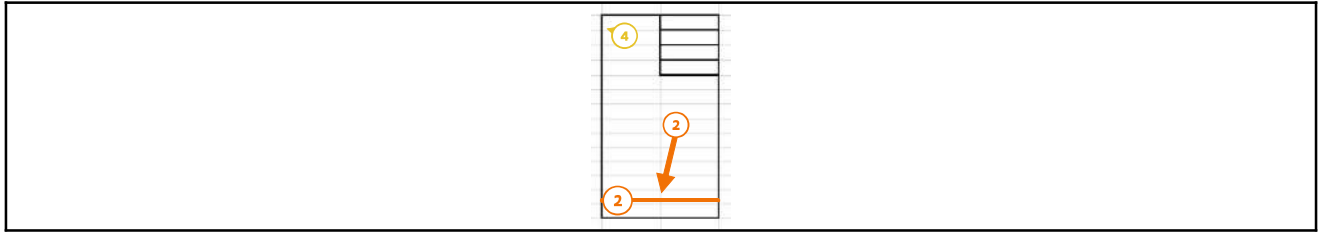
Plan 1.3: Kelder

Beschrijving	Type	Actie
2. afvoerbuis uit asbestcement, kelder	Asbestmateriaal	Maatregelen nemen
4. doorvoer in muur, gasleiding, kelder	Asbestmateriaal	Zorgvuldig beheren

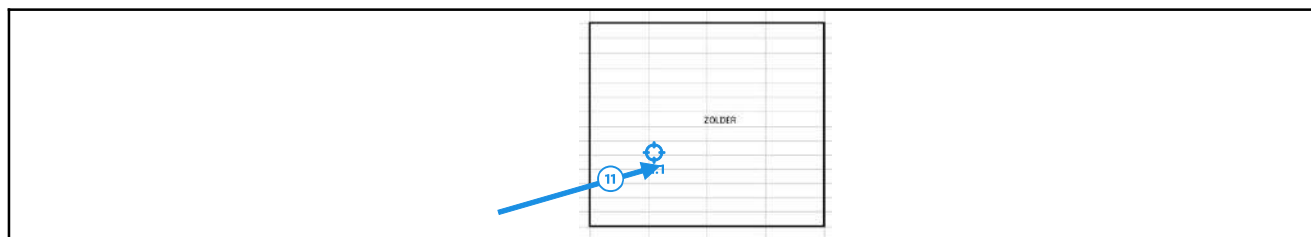
Plan 1.4: Zolder

Beschrijving	Type	Actie
11. vloerzeilen, zolder	Geen asbest	-
11.1 Code: MM05	Mengmonster	-

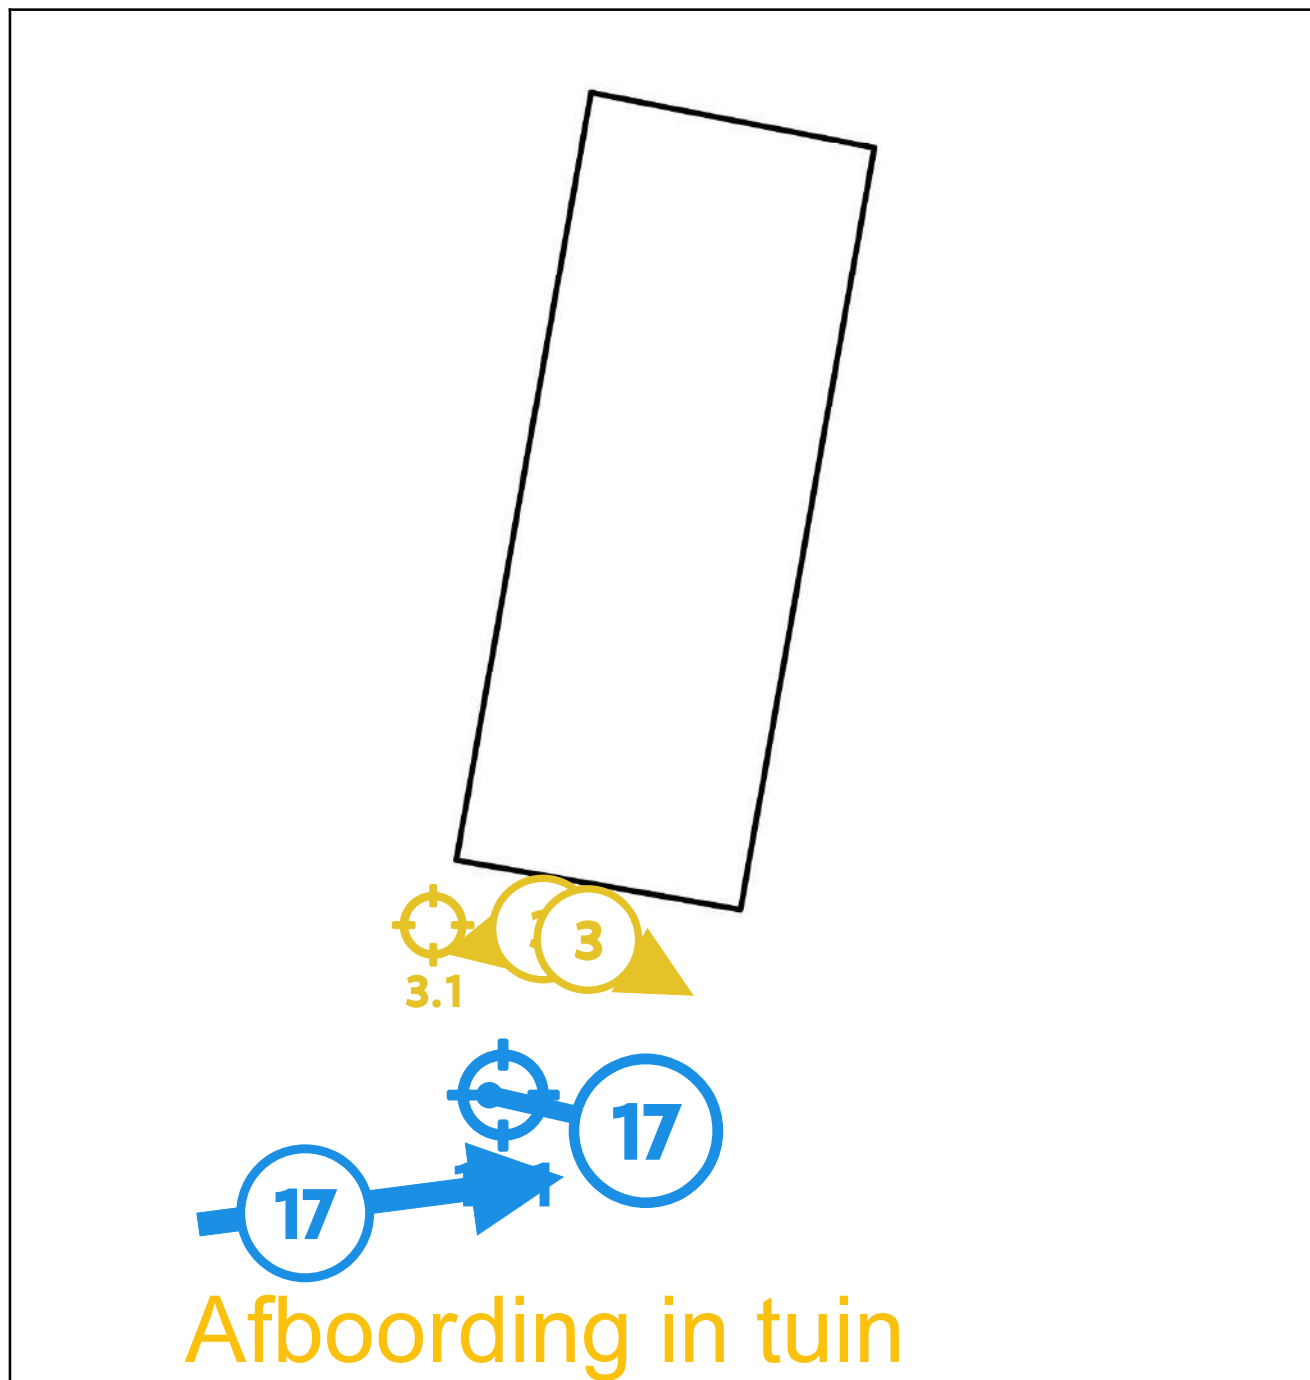
Plan 1.5: Hoofdgebouw plan

Beschrijving	Type	Actie
3. beplating zijwand, terras. links en rechts	Asbestmateriaal	Zorgvuldig beheren
3.1 Code: MM09	Puntmonster	-

17. Afboording leien in grond, tuin	Geen asbest	-
17.1 Code: MM08	Puntmonster	-

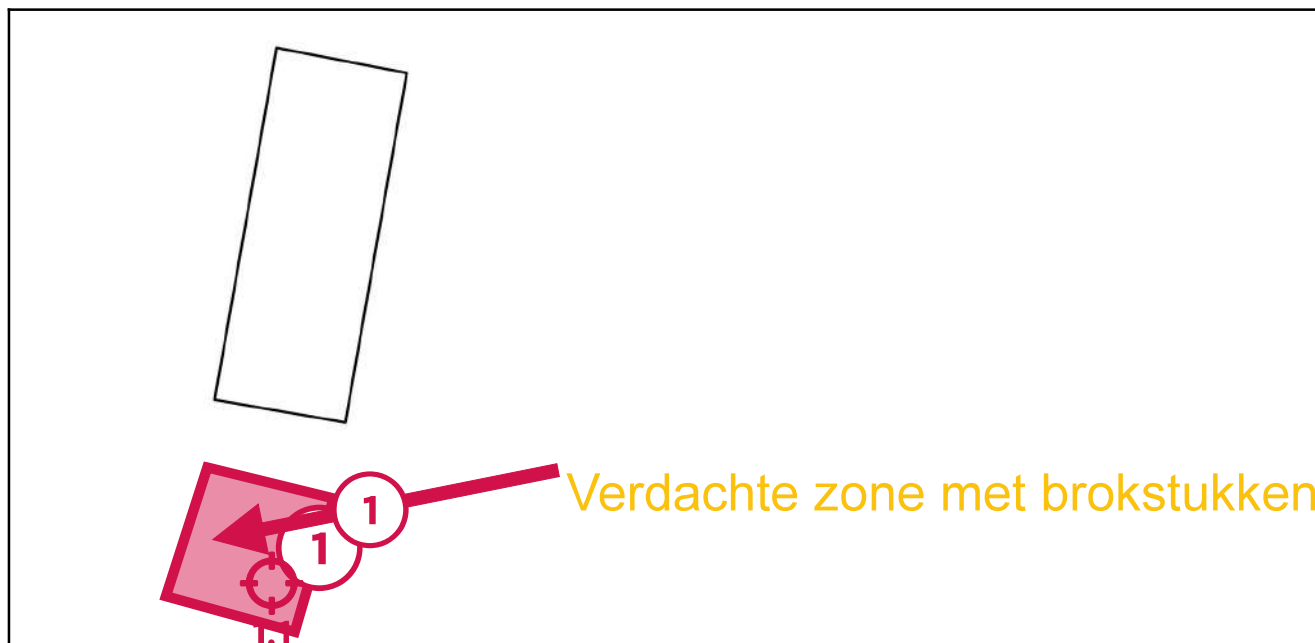
Plan 1.6: Hoofdgebouw plan

Beschrijving	Type	Actie
1. golfplaten in tuin verspreid tussen graszode	Asbestmateriaal	Dringend verwijderen
1.1 Code: MM10	Puntmonster	-

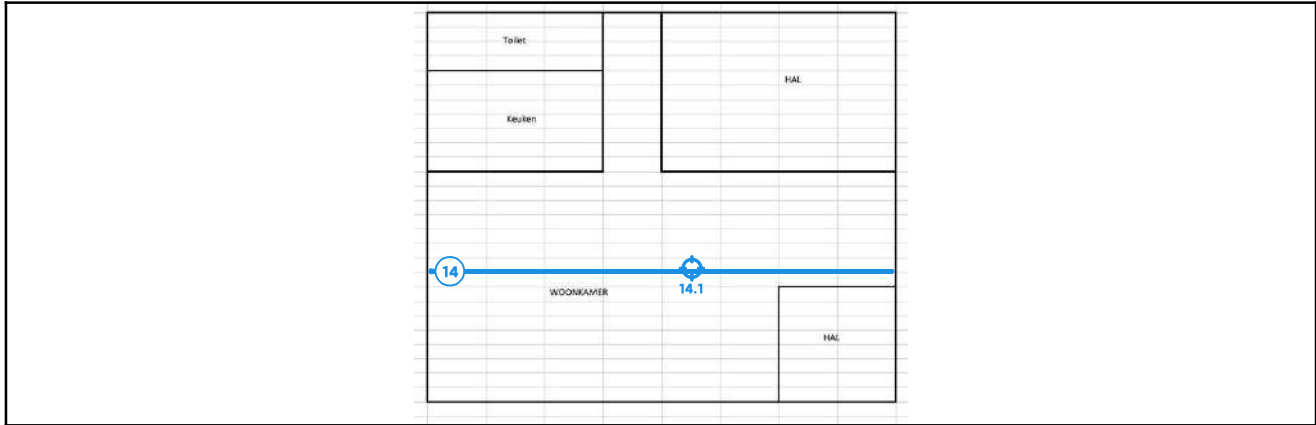
Plan 1.7: Gelijkvloers

Beschrijving	Type	Actie
14. crepi op houten omkasting, woonkamer	Geen asbest	-
14.1 Code: MM11	Puntmonster	-

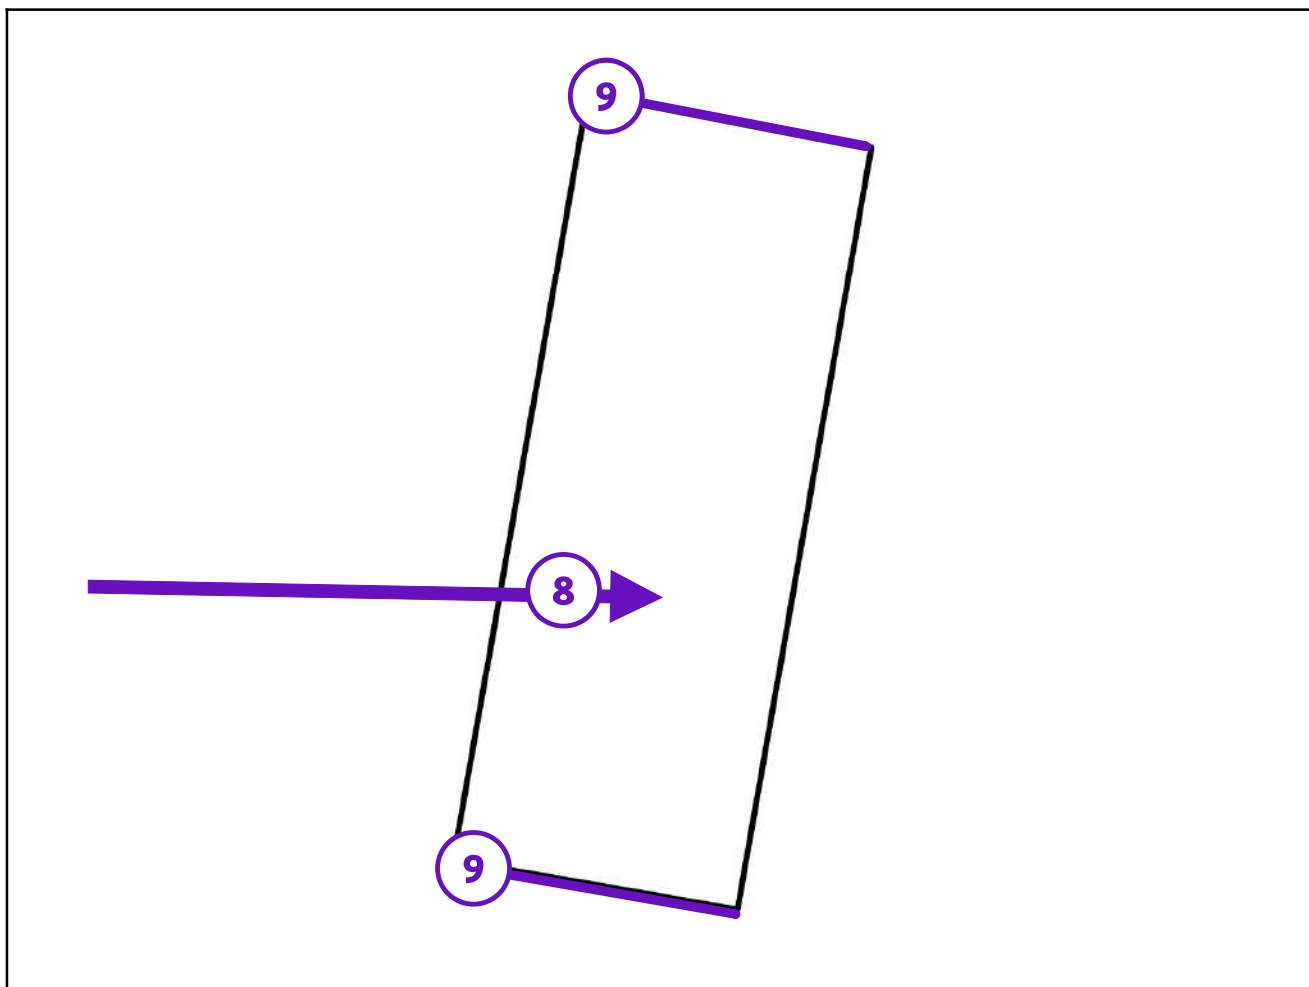
Plan 1.8: Hoofdgebouw plan

Beschrijving	Type	Actie
8. onderdak, onbekend	Beperking	-
9. roofing, dakgoten	Beperking	-
