Asbestinventarisatetest

Poedermolenstraat 7, 2800 Mechelen

Attestnummer : 20230407-000136.001

Niet-asbestveilig

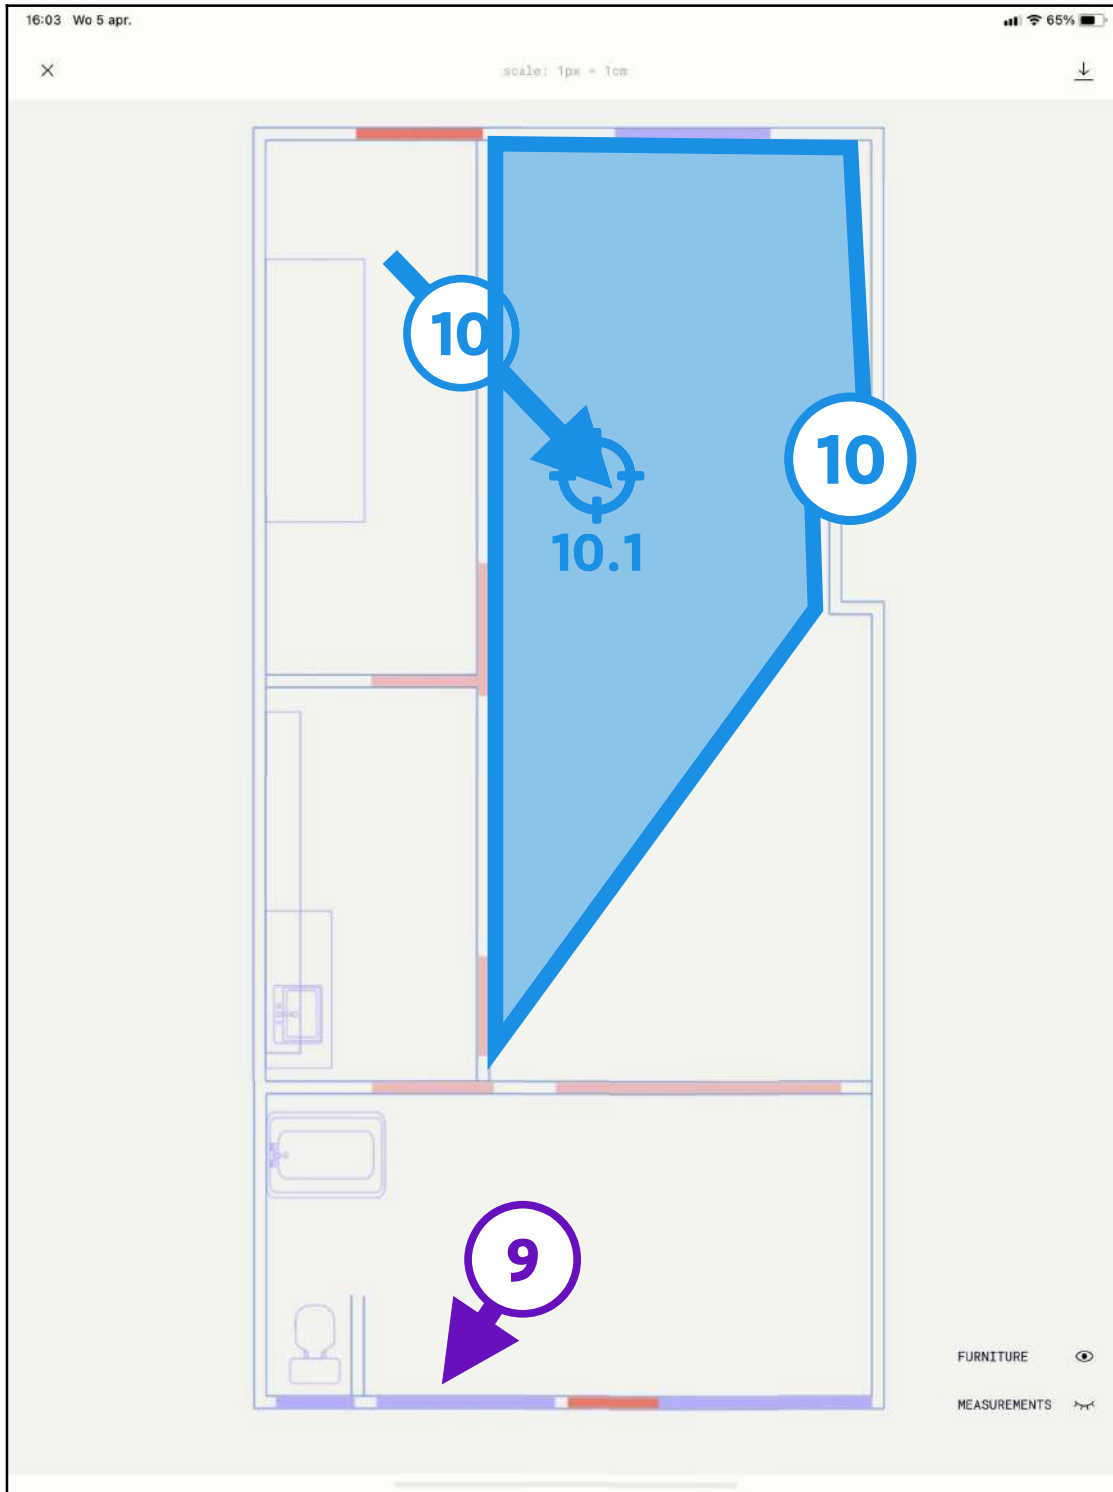
Plan 1.1: gelijkvloers

9. Verwarmingstoestel inwendig onderdelen, veranda,+0	Advies	-
10. Egaline onder vloerzeil, woonkamer	Geen asbest	-
10.1 Code: MM01	Puntmonster	-

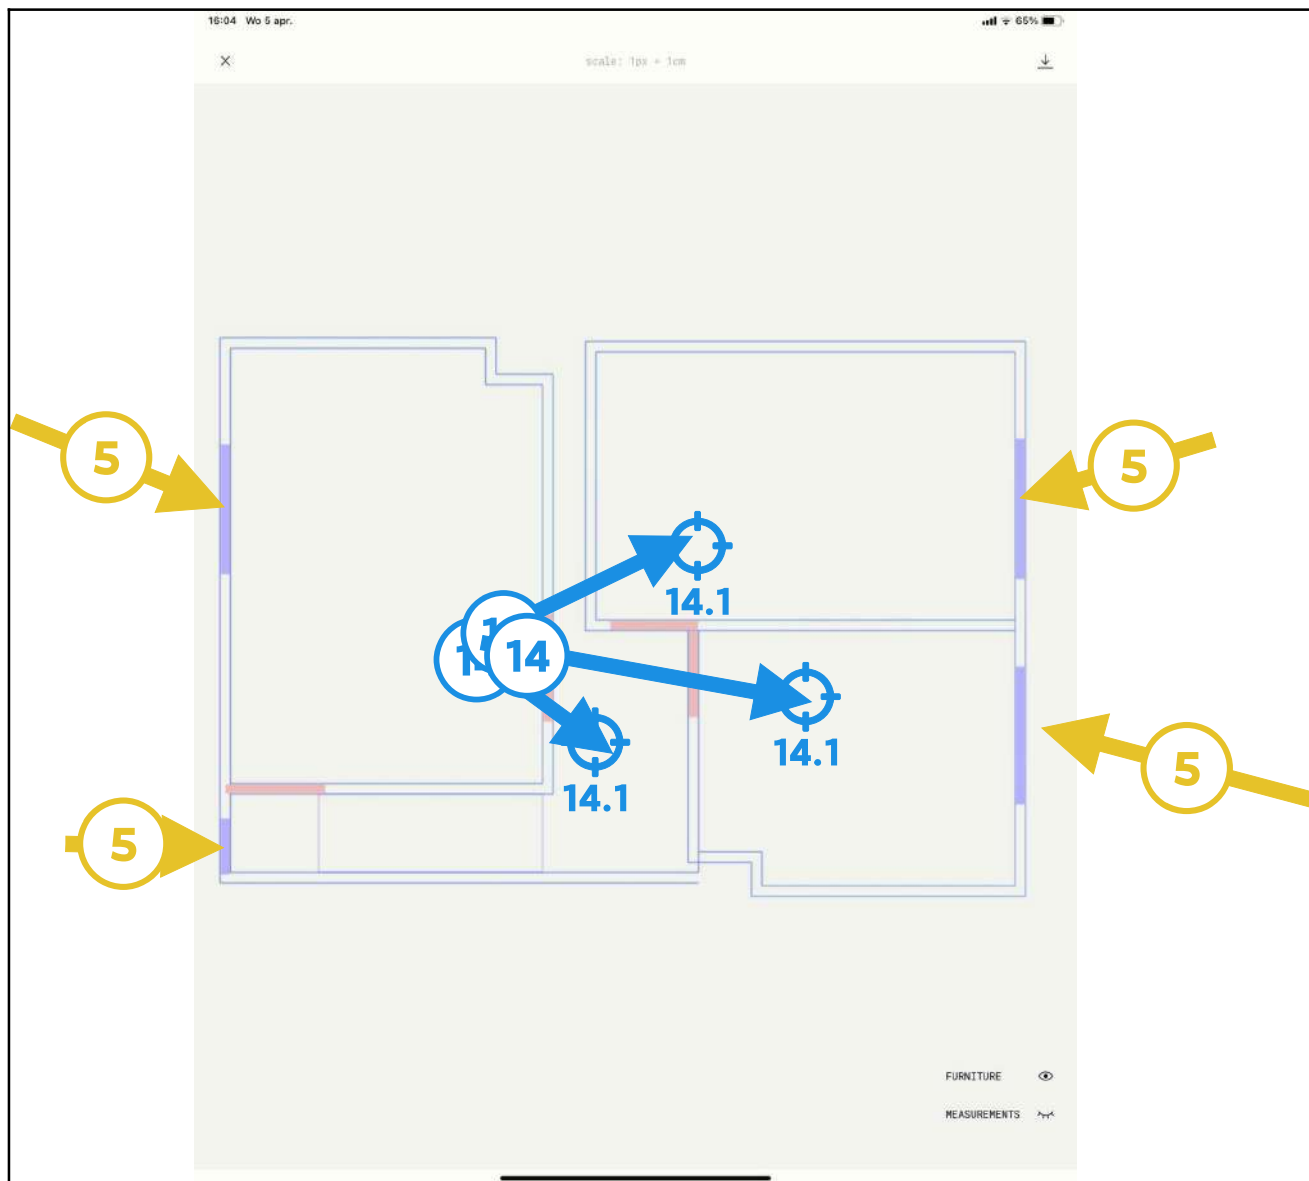
Plan 1.2: 1ste verdieping

Beschrijving	Type	Actie
5. Stopverf tussen houten kozijn en glas, schrijnwerk	Asbestmateriaal	Zorgvuldig beheren
14. vloerzeilen, 1ste verdieping	Geen asbest	-
14.1 Code: MM03	Mengmonster	-

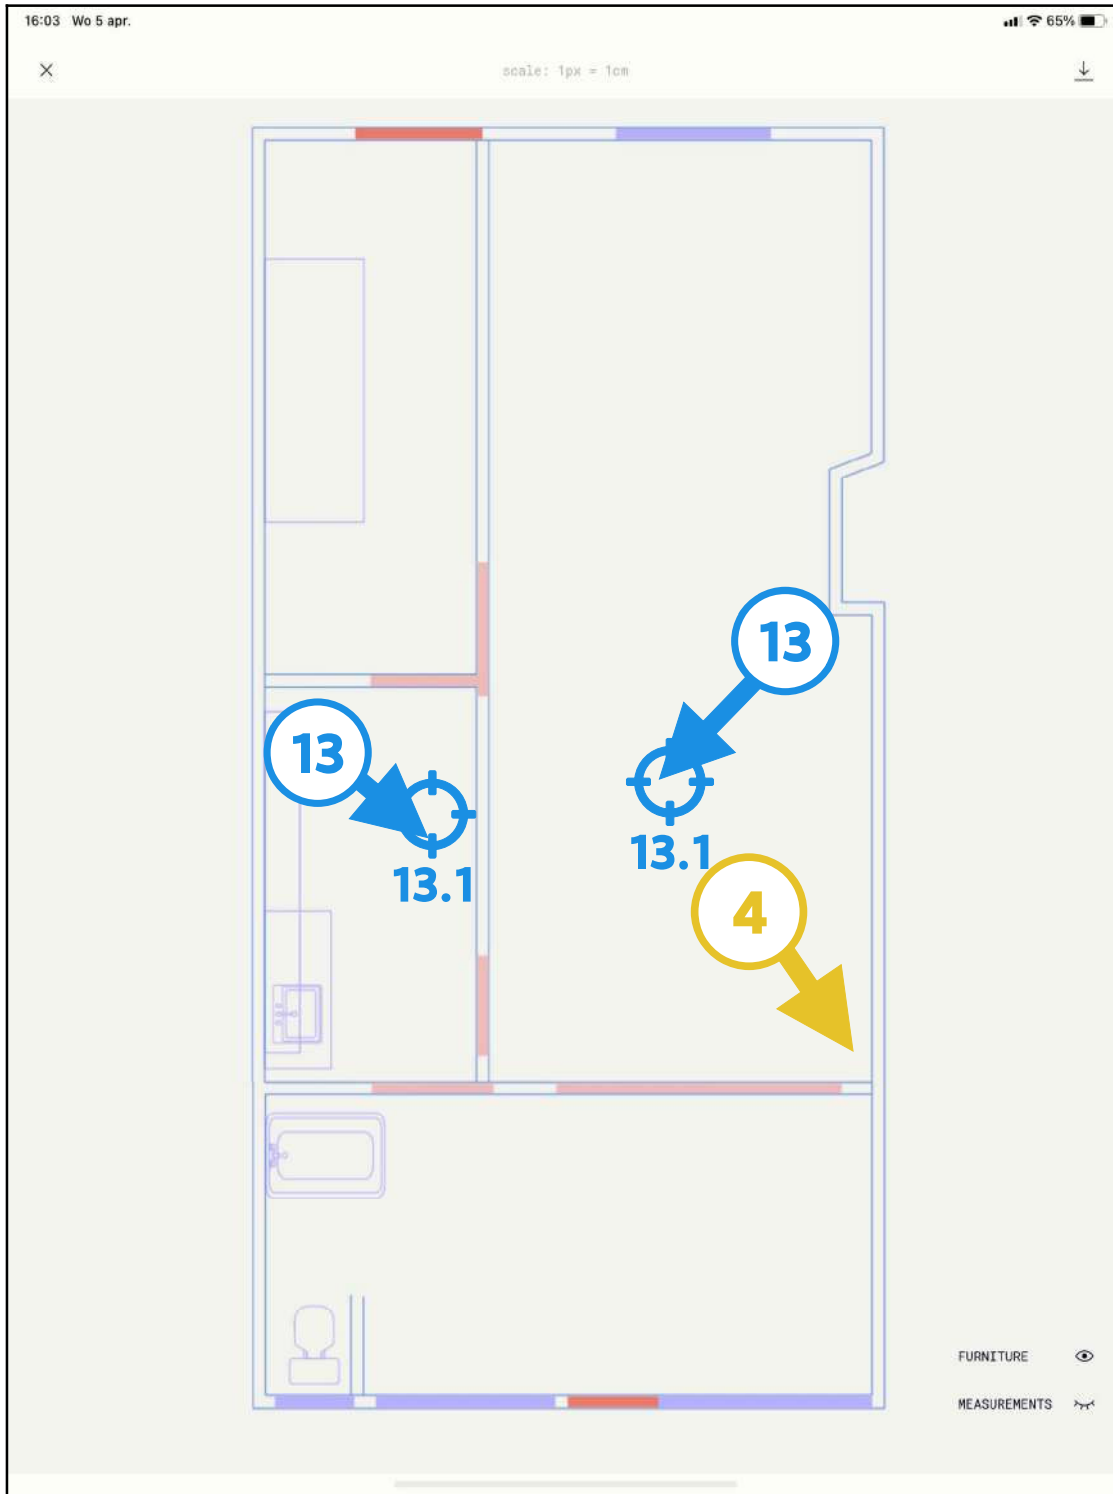
Plan 1.3: gelijkvloers

4. Bakeliet verspreid doorheen de woning	Asbestmateriaal	Zorgvuldig beheren
13. Plafond en wandtegels, WK/BADK	Geen asbest	-
13.1 Code: MM02	Mengmonster	-

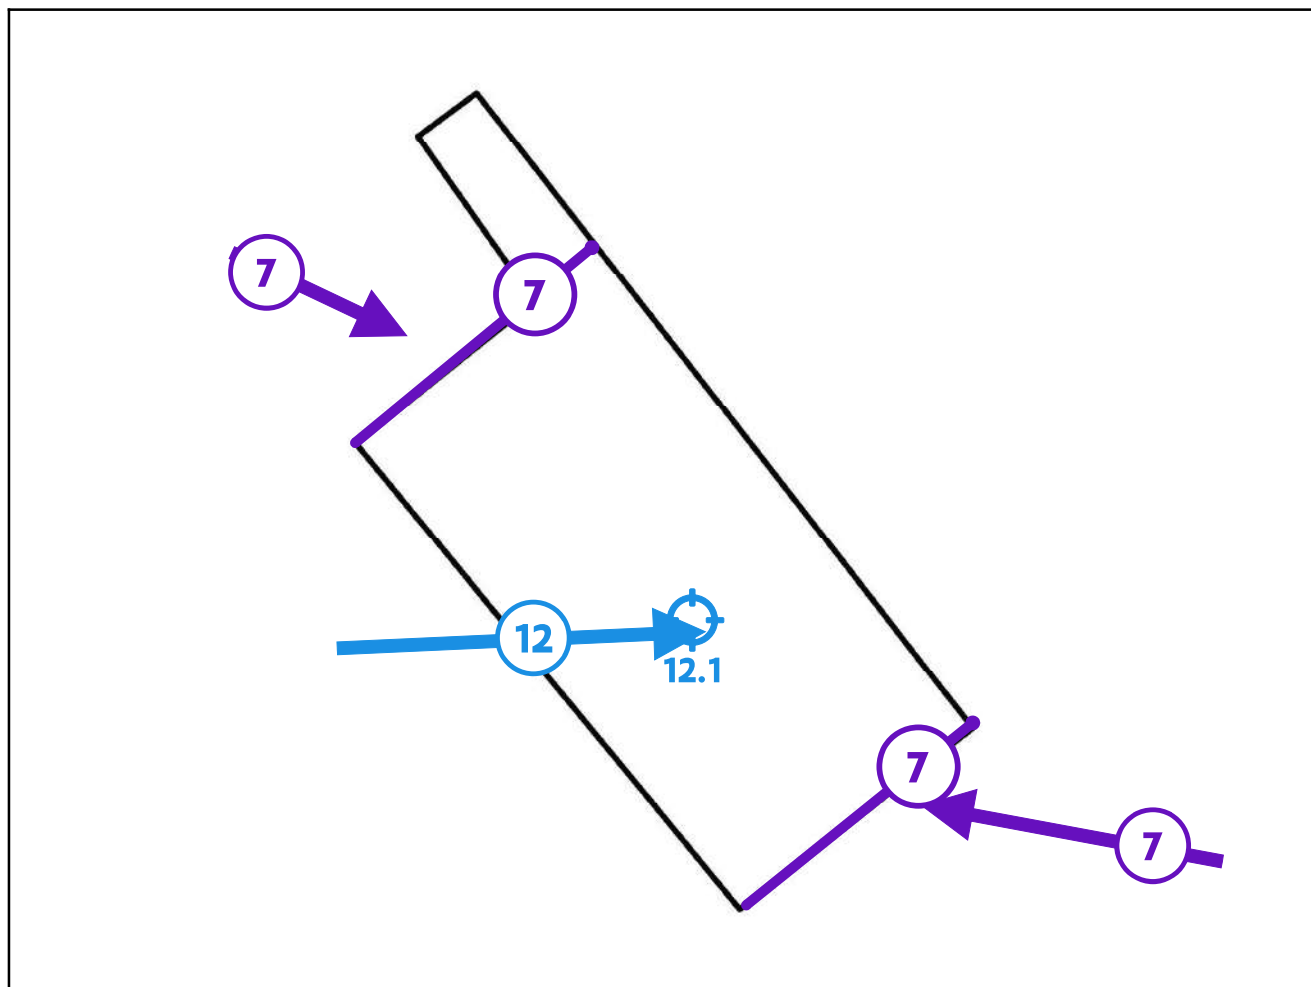
Plan 1.4: Hoofdgebouw plan

Beschrijving	Type	Actie
7. Roofing, dakgoten	Beperking	-
12. vloerzeil met bitumenrug, zolder	Geen asbest	-
12.1 Code: MM04	Puntmonster	-

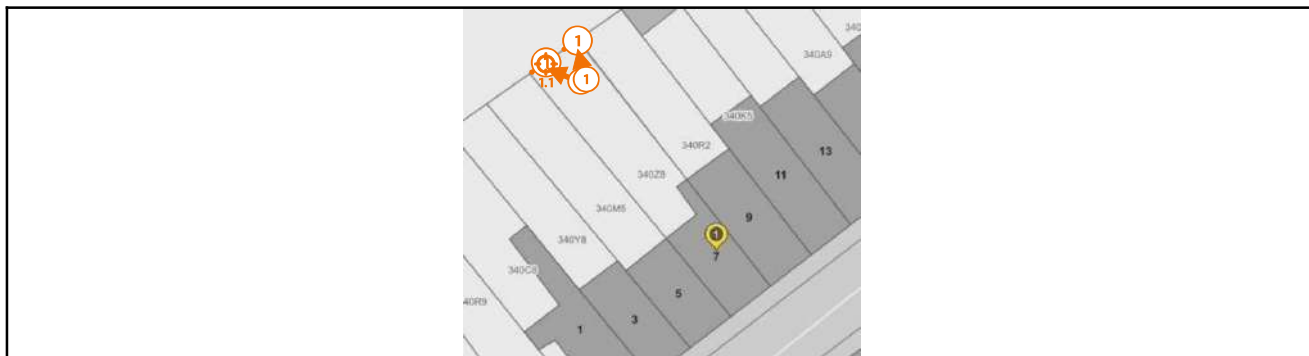
Plan 1.5: Tuin

Beschrijving	Type	Actie
1. Golfplaten als afboording in grond, tuin	Asbestmateriaal	Verwijderen
1.1 Code: MM05	Puntmonster	-

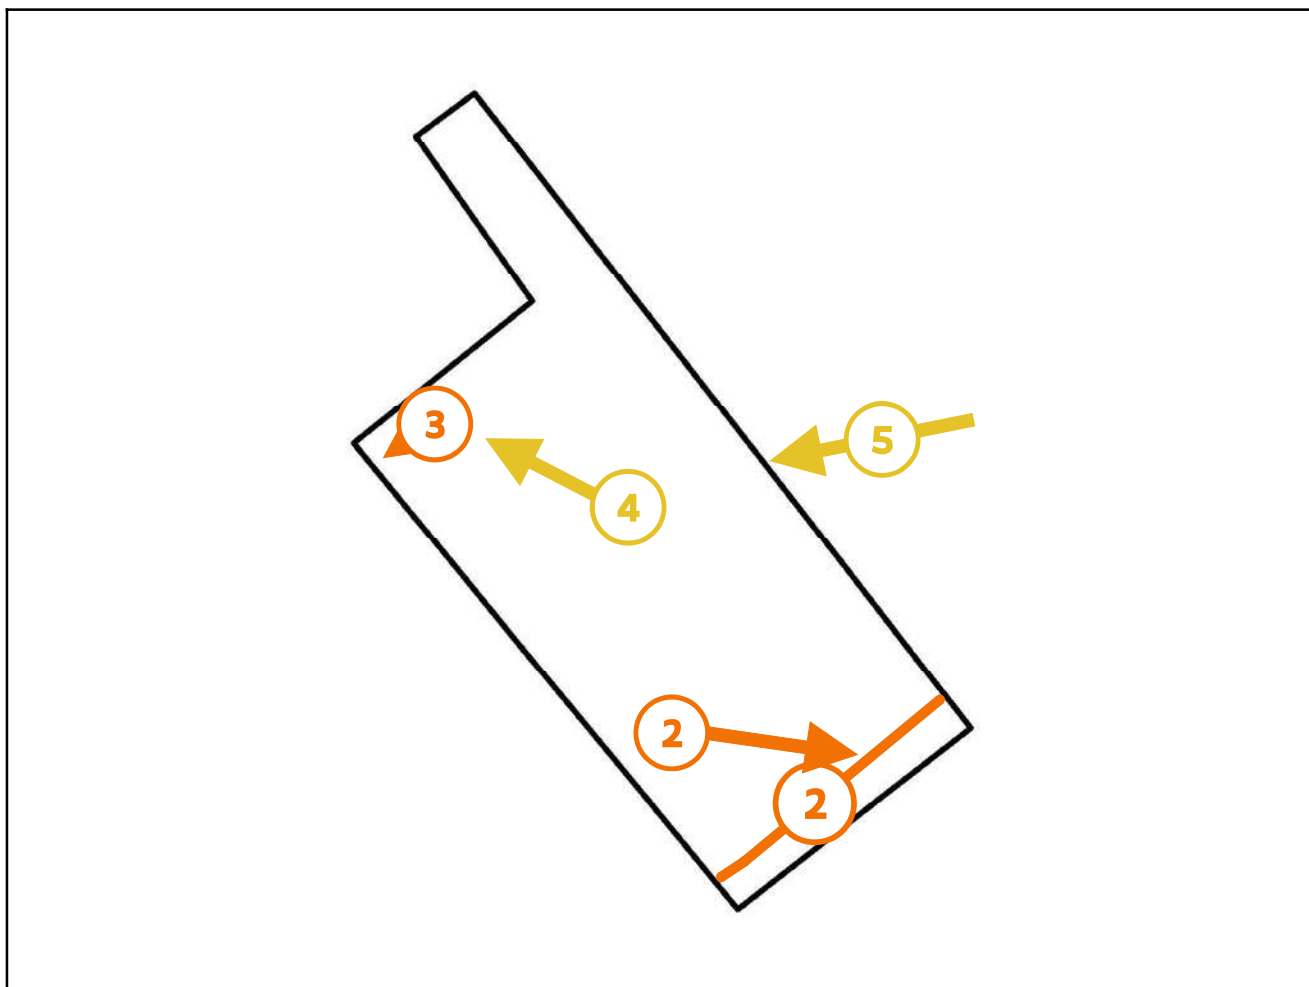
Plan 1.6: Kelder

Beschrijving	Type	Actie
2. afvoerbuis uit asbestcement, kelder	Asbestmateriaal	Maatregelen nemen
3. Doorvoer in metselwerk, kelder	Asbestmateriaal	Maatregelen nemen
4. Bakeliet verspreid doorheen de woning	Asbestmateriaal	Zorgvuldig beheren
5. Stopverf tussen houten kozijn en glas, schrijnwerk	Asbestmateriaal	Zorgvuldig beheren

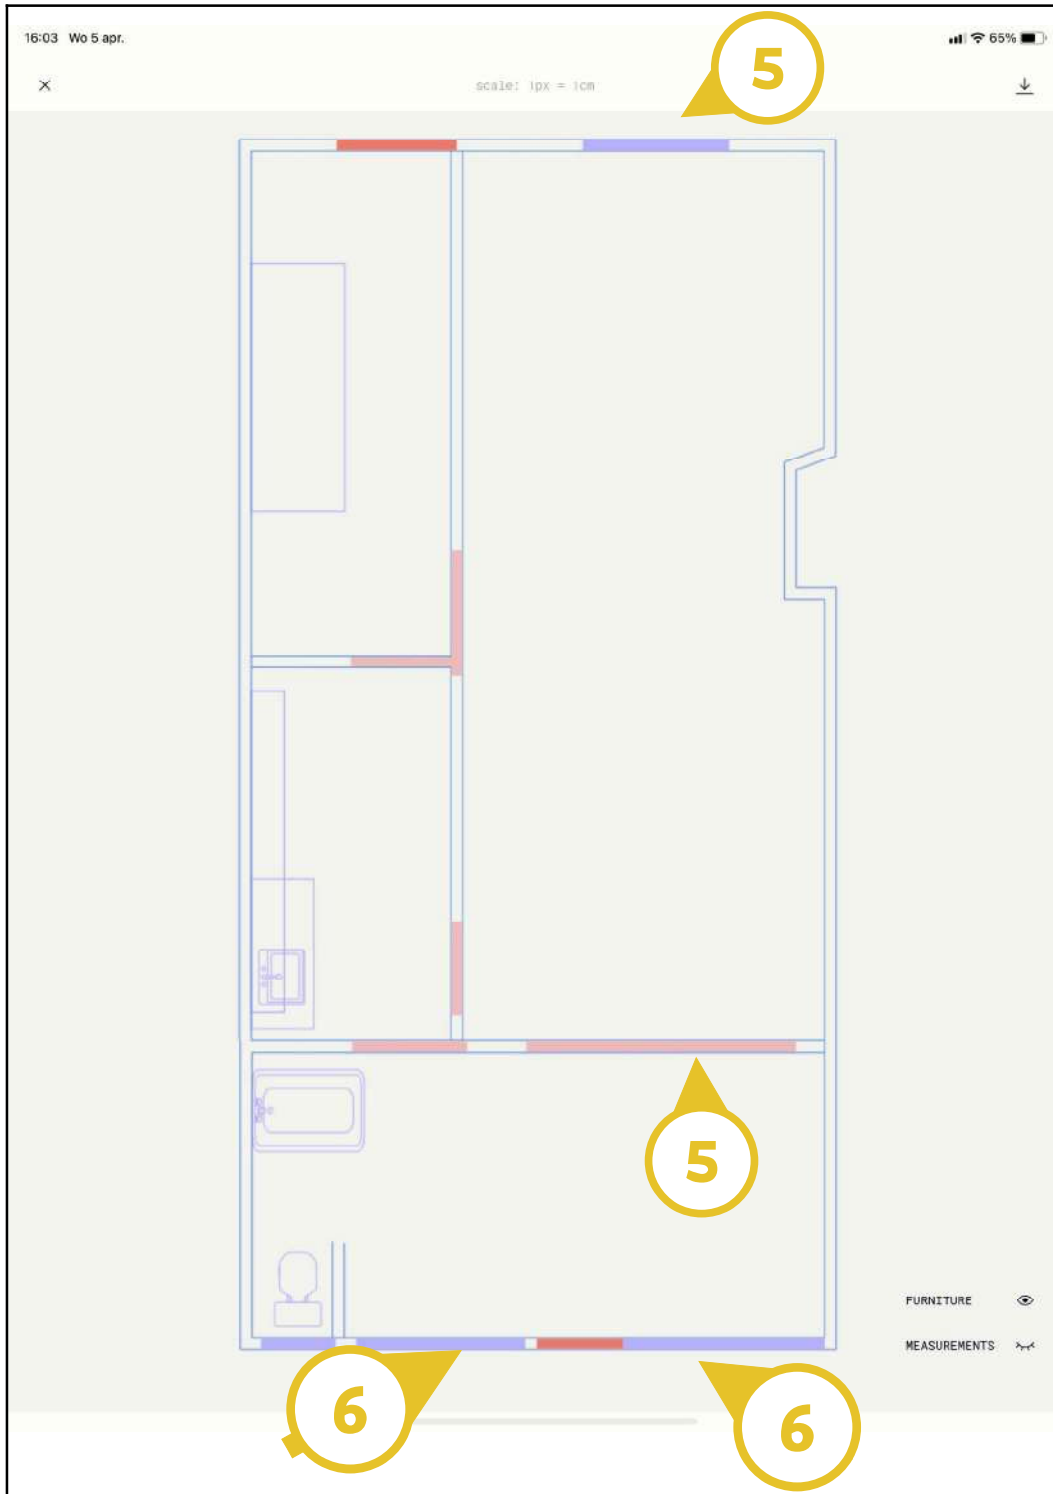
Plan 1.7: gelijkvloers

5. Stopverf tussen houten kozijn en glas, schrijnwerk	Asbestmateriaal	Zorgvuldig beheren
6. Mastiek tussen alu kozijnen/glas, veranda, +0	Asbestmateriaal	Zorgvuldig beheren

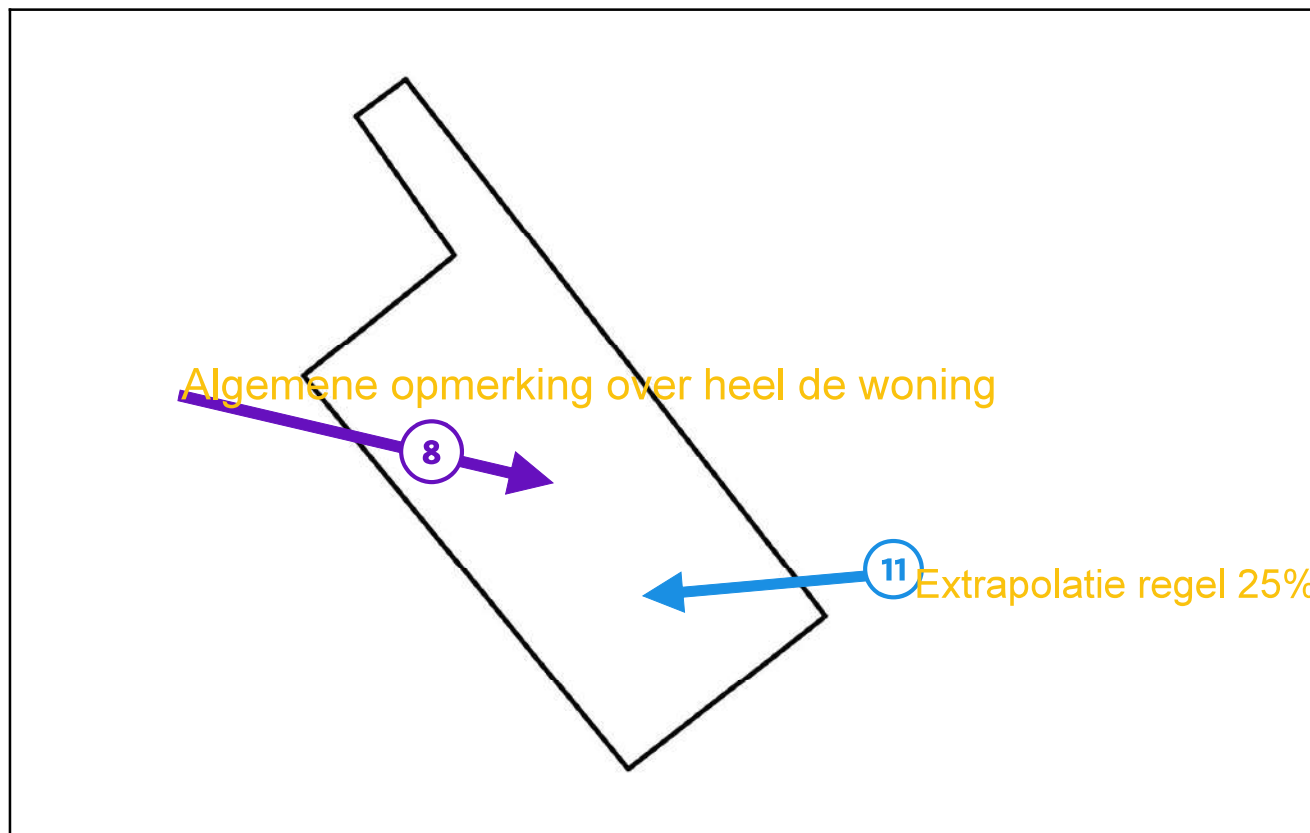
Plan 1.8: Hoofdgebouw plan

Beschrijving	Type	Actie
8. Afwerkingsmaterialen achter wand en plafond/vloer	Advies	-
11. Pleisterwerk muren en plafond, extrapolatie regel	Geen asbest	-
