## Over dit attest

## Zone 1: Hoofdgebouw

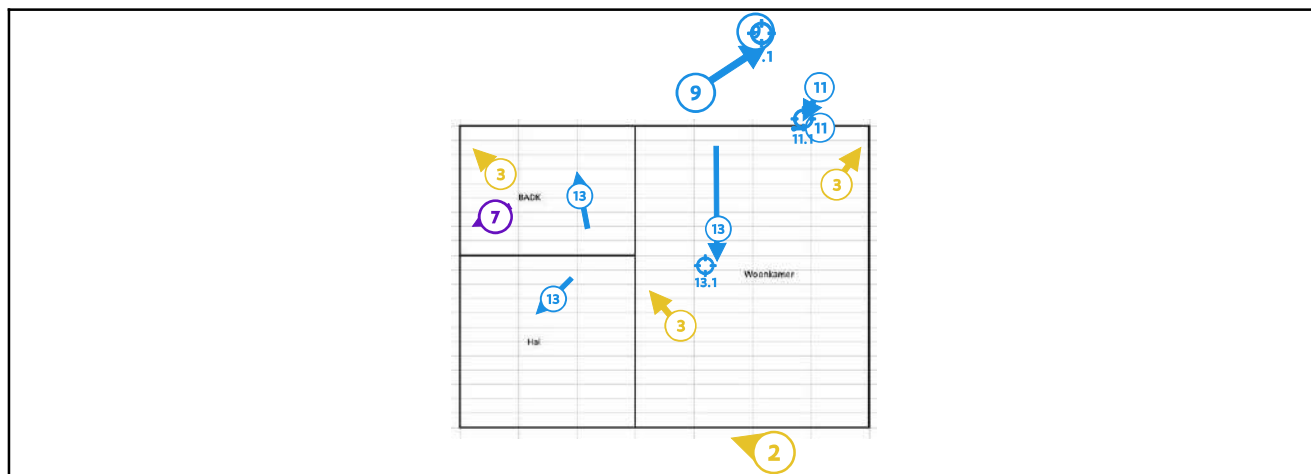
# Plan 1.1: gelijkvloers

Beschrijving	Type	Actie
2. beplating uit menuisirite rolluikkast, buiten	Asbestmateriaal	Zorgvuldig beheren
3. bakeliet verspreid doorheen de woning	Asbestmateriaal	Zorgvuldig beheren
7. boiler/kachels onderdelen inwendig, badk, Keuken	Advies	-
9. pilaar brievenbus, buiten	Geen asbest	-
9.1 Code: MM04	Puntmonster	-
11. stopverf tussen houtse kozijnen en glas, tuinkant	Geen asbest	-
11.1 Code: MM05	Puntmonster	-
13. vloertegels, gelijkvloers	Geen asbest	-
13.1 Code: MM01	Puntmonster	-

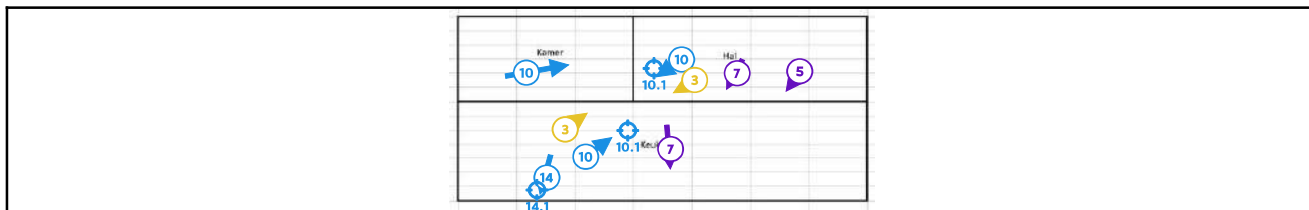
## Plan 1.2: 1ste verdieping

Beschrijving	Type	Actie
3. bakeliet verspreid doorheen de woning	Asbestmateriaal	Zorgvuldig beheren
5. tegellijm achter faience tegels, traphal, +1	Advies	-
7. boiler/kachels onderdelen inwendig, badk, Keuken	Advies	-
10. vloerzeilen verdieping 1 en zolder	Geen asbest	-
10.1 Code: MM02	Mengmonster	-
14. zwarte vensterbank, keuken	Geen asbest	-
14.1 Code: MM03	Puntmonster	-

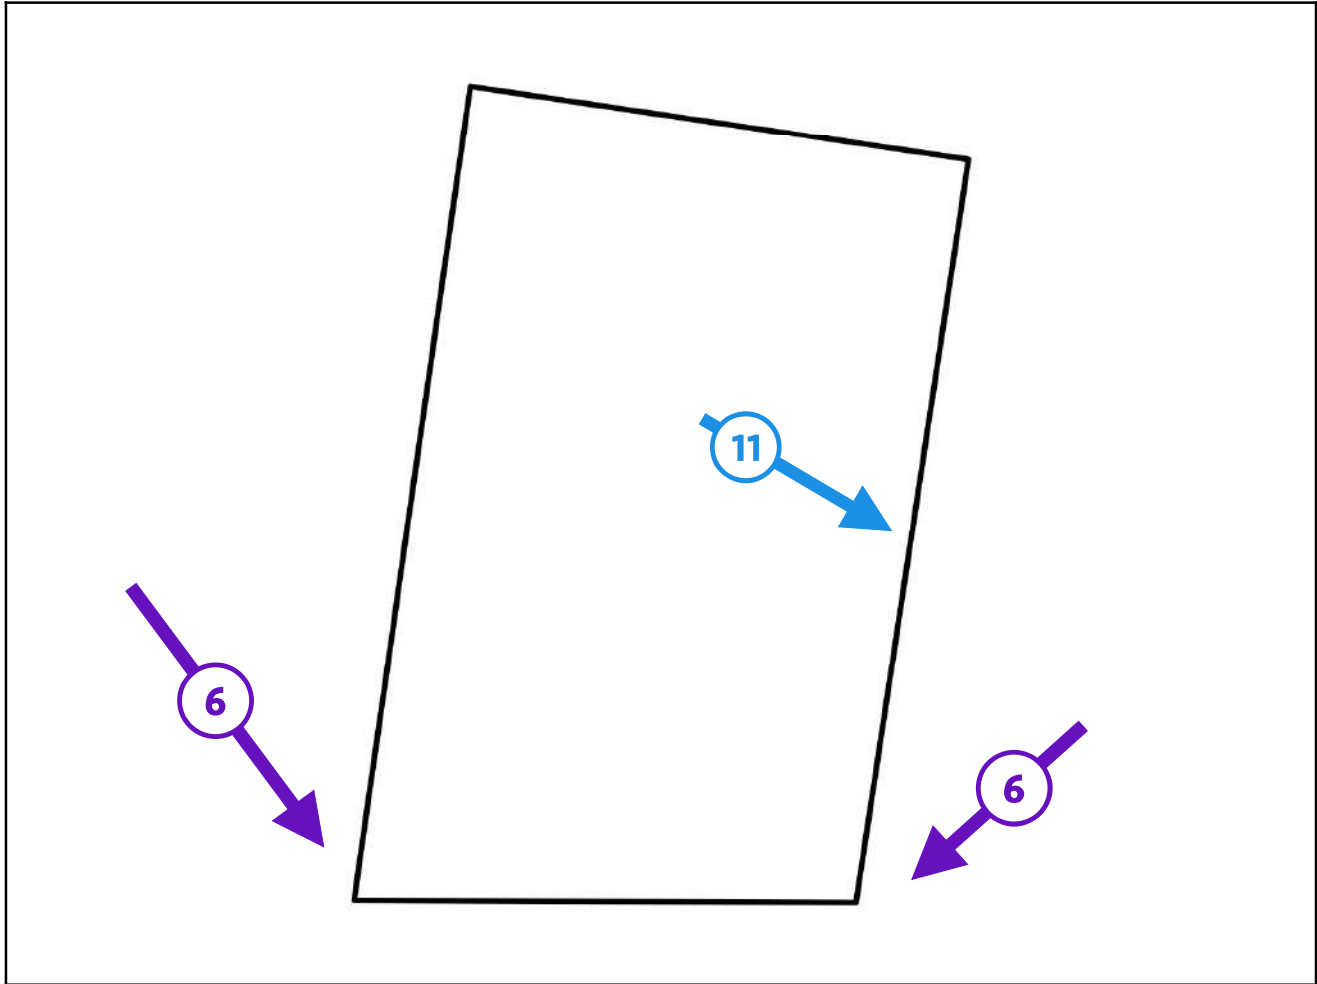
## Plan 1.3: Kelder

Beschrijving	Type	Actie
6. Rioleringsysteem verborgen, onbekend, kelder	Advies	-
11. stopverf tussen houtse kozijnen en glas, tuinkant	Geen asbest	-

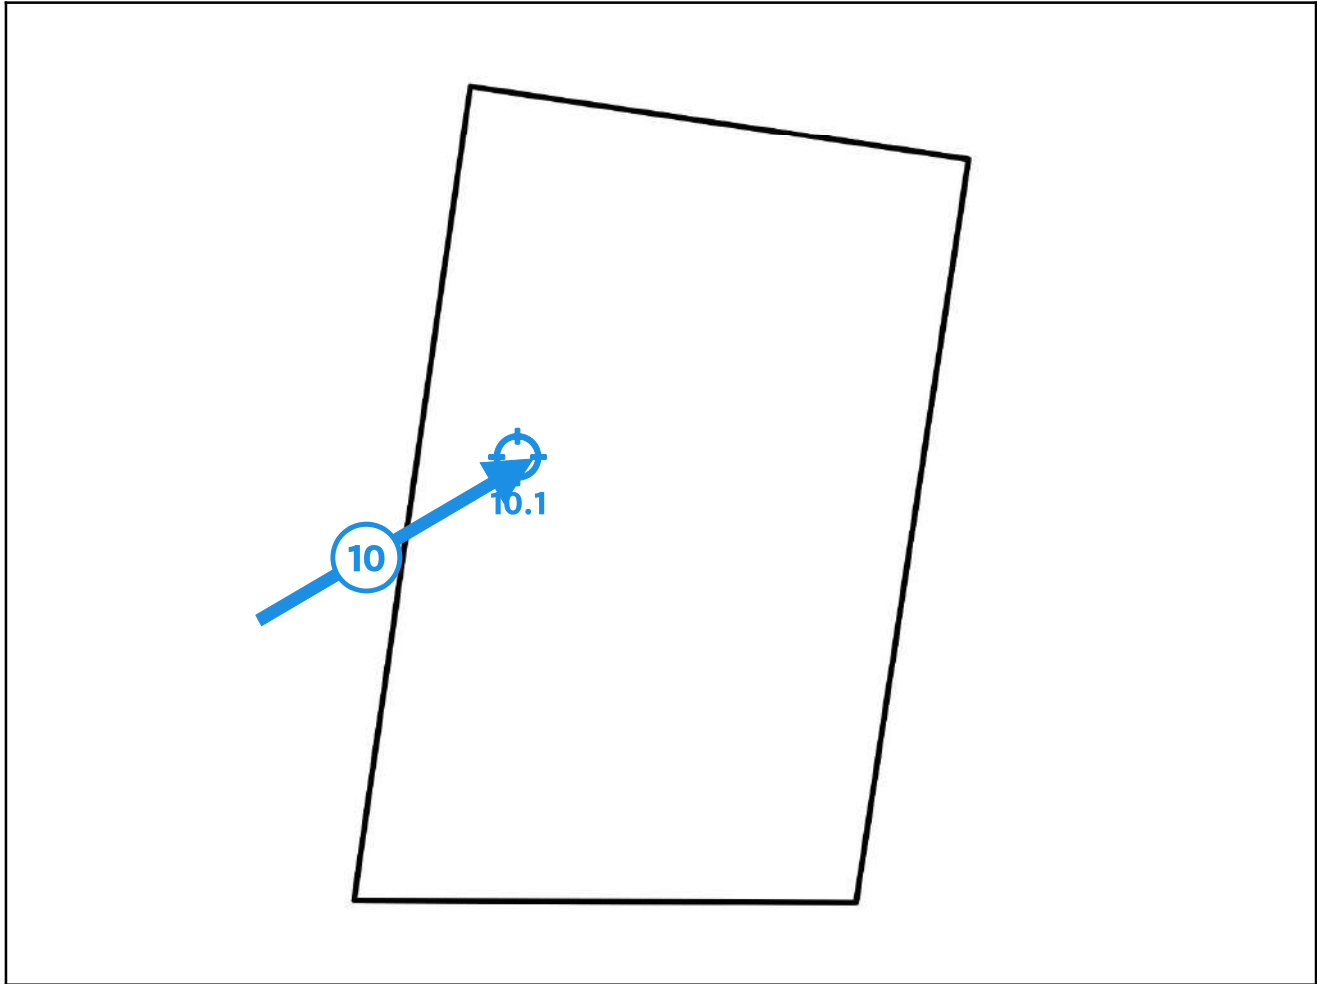
## Plan 1.4: Zolder

Beschrijving	Type	Actie
10. vloerzeilen verdieping 1 en zolder	Geen asbest	-
10.1 Code: MM02	Mengmonster	-

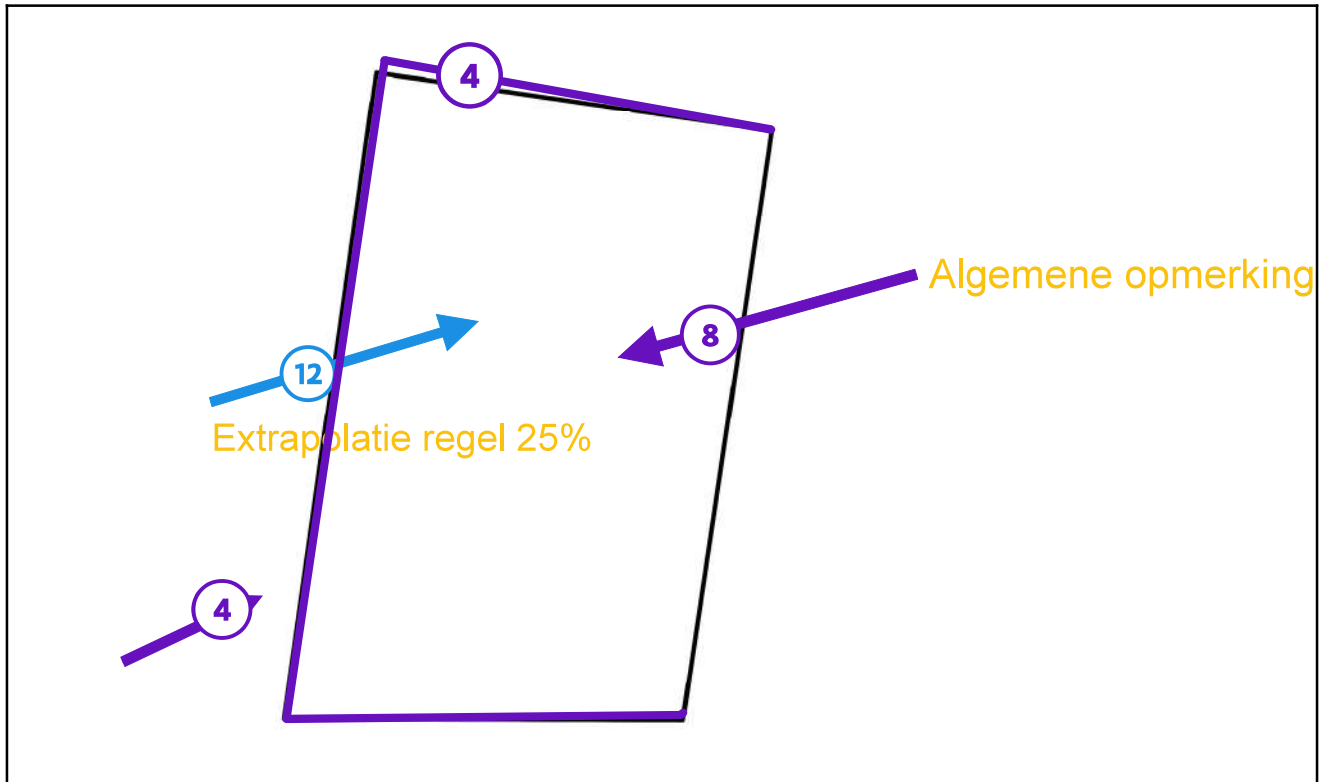
## Plan 1.5: Hoofdgebouw plan

Beschrijving	Type	Actie
4. Roofing, dakgoot	Beperking	-
8. Afwerkingsmaterialen achter wanden en plafond	Advies	-
12. Pleisterwerk muren en plafond, extrapolatie regel	Geen asbest	-

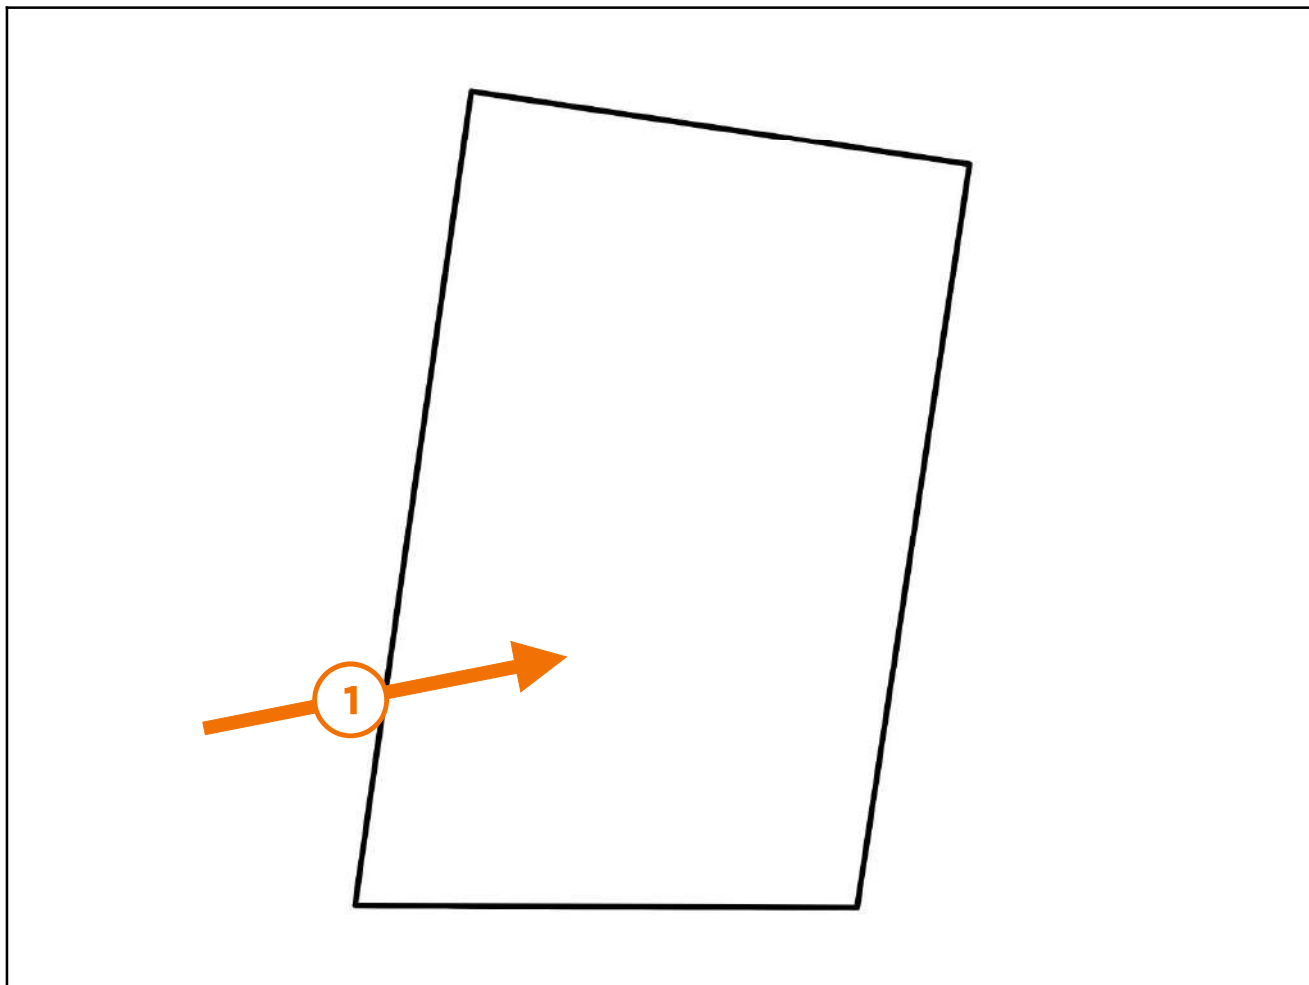
## Plan 1.6: Hoofdgebouw plan

Beschrijving	Type	Actie
1. rookgaskanaal met hoedje uit asbest	Asbestmateriaal	<a href="#">Verwijderen</a>
